**RAPPORT ÖVER
VISTESUPPRUSTNING I TJÄURA,
NÅSTE, VUOULAK, STALOLÁHPA,
NJALTAHEDEN SAMT AISTOP OCH
VEDDEKLIDEN, ARJEPLOGS SN
LAPPLAND**

Av Lars Liedgren

**RAPPORT
SILVERMUSEET
1998**

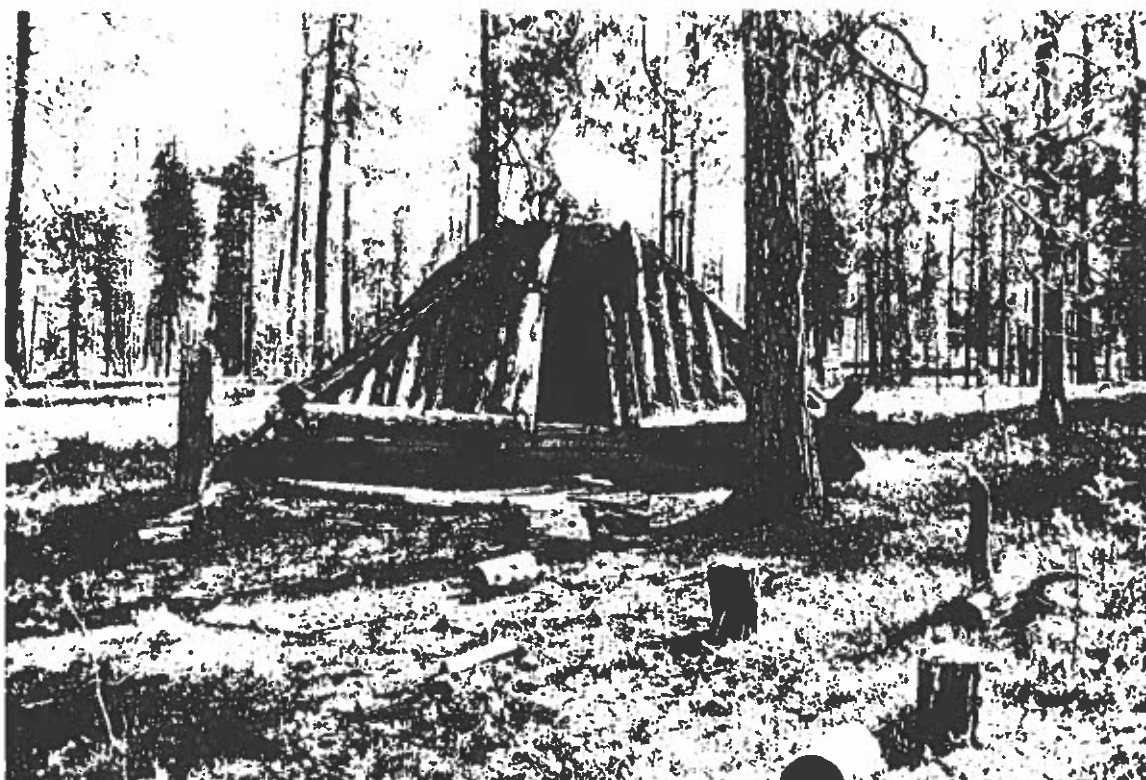
Bild 1 Timrad kåta på Njaltaheden, Västra Kikkejaures sameby, Arjeplogs sn. Foto före upprustning, fr NV, av L. Liedgren, 1992.

I kåtan har nytt näver och yttertak lagts, inkl vågräta stockar vid takslut. Ny dörr har konstruerats. Kåtagolv har avstädats. Delar av stockar har också bytts ut.

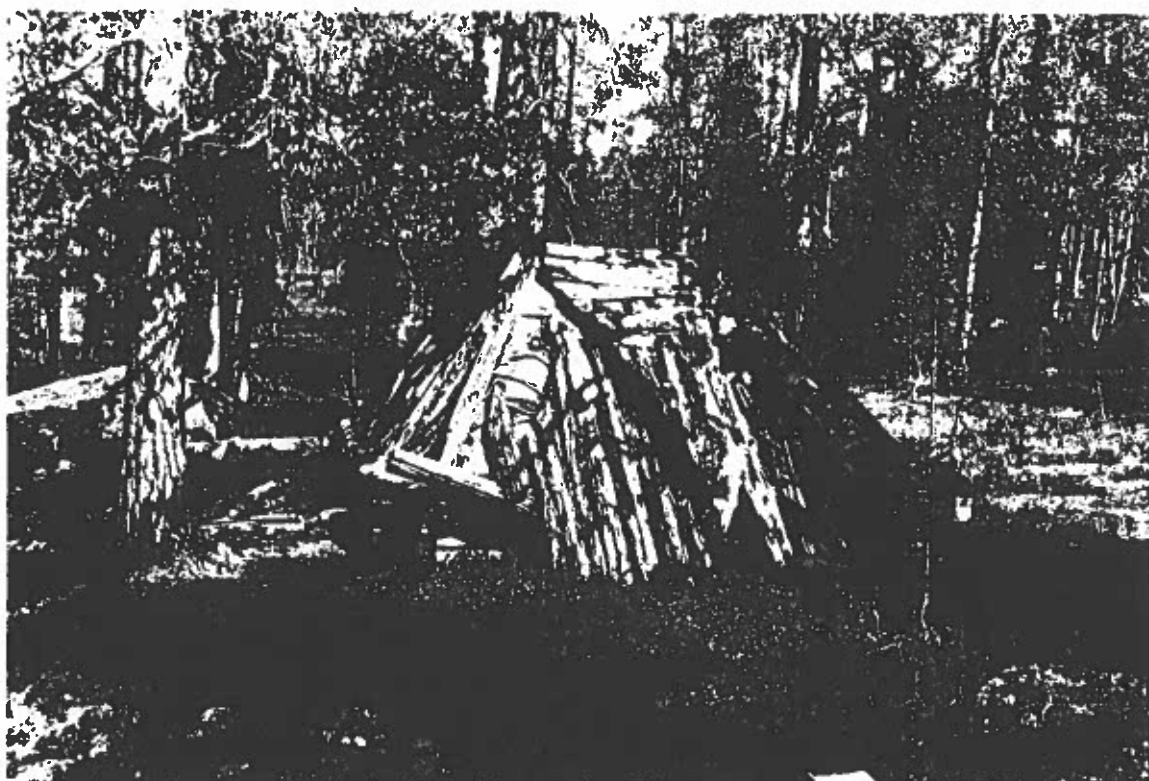
Bild 2 Timrad kåta på Njaltaheden, Västra Kikkejaures sameby, Arjeplogs sn. Foto före upprustning, fr SV, av L. Liedgren, 1992.

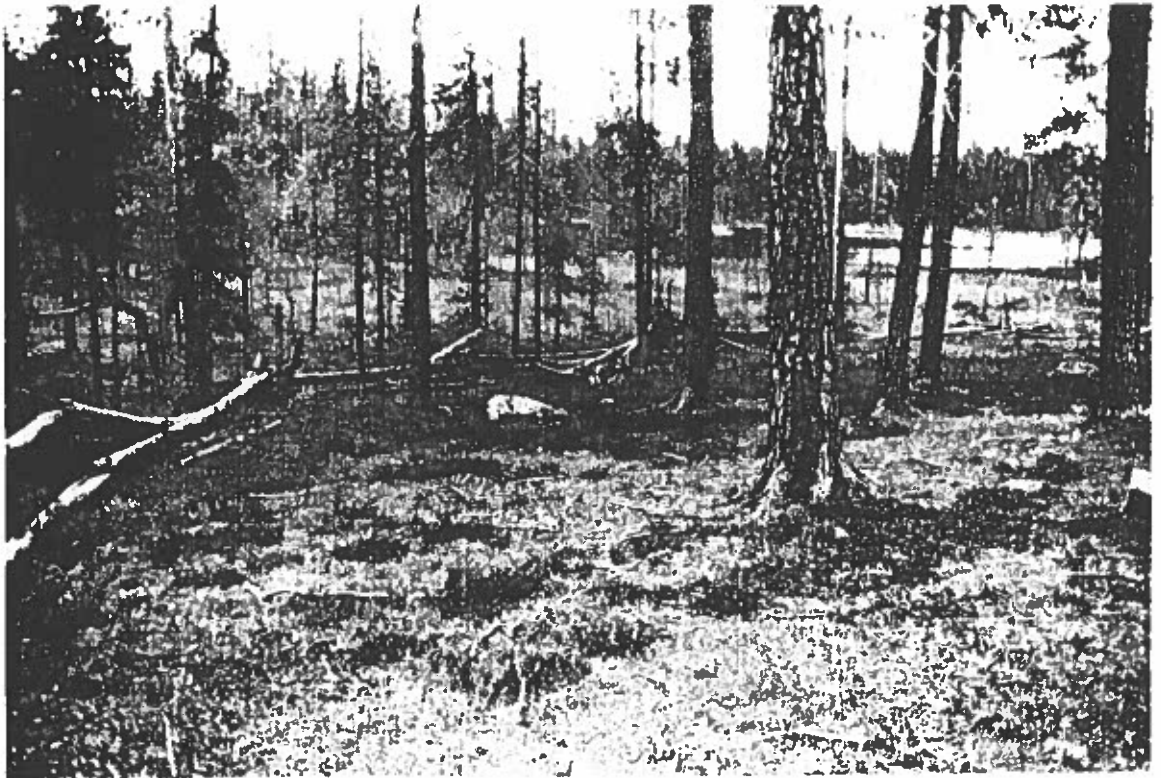
Bild 3 Timrad rengärda på Njaltaheden, Västra Kikkejaures sameby, Arjeplogs sn. Foto före upprustning, fr NNÖ, av L. Liedgren, 1992.

I stockgårda har allt virke bytts mot nytt i samma stil. Pga att virket avverkades i något mindre längder än originalet var man tvungen att antingen göra fler led eller göra gårdan något mindre, det senare valdes. Stängsling nr 5 har uppförts på nytt med granstänger samt bakaved. Stängsling nr 6 har reparerats i dåliga partier. Efter avslutat arbete har området kring gårdan avstädats.

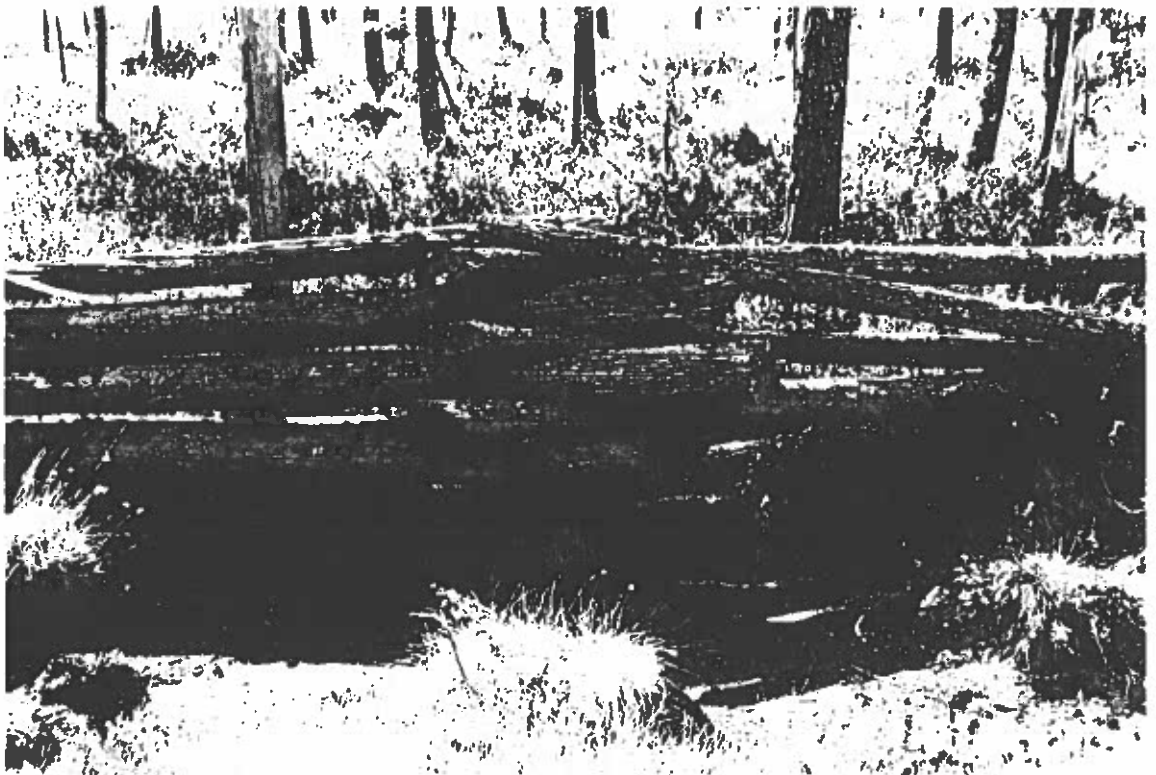
Bild 4 Timrad rengärda på Njaltaheden, Västra Kikkejaures sameby, Arjeplogs sn, detalj av koppling. Foto före upprustning av L. Liedgren, 1992.

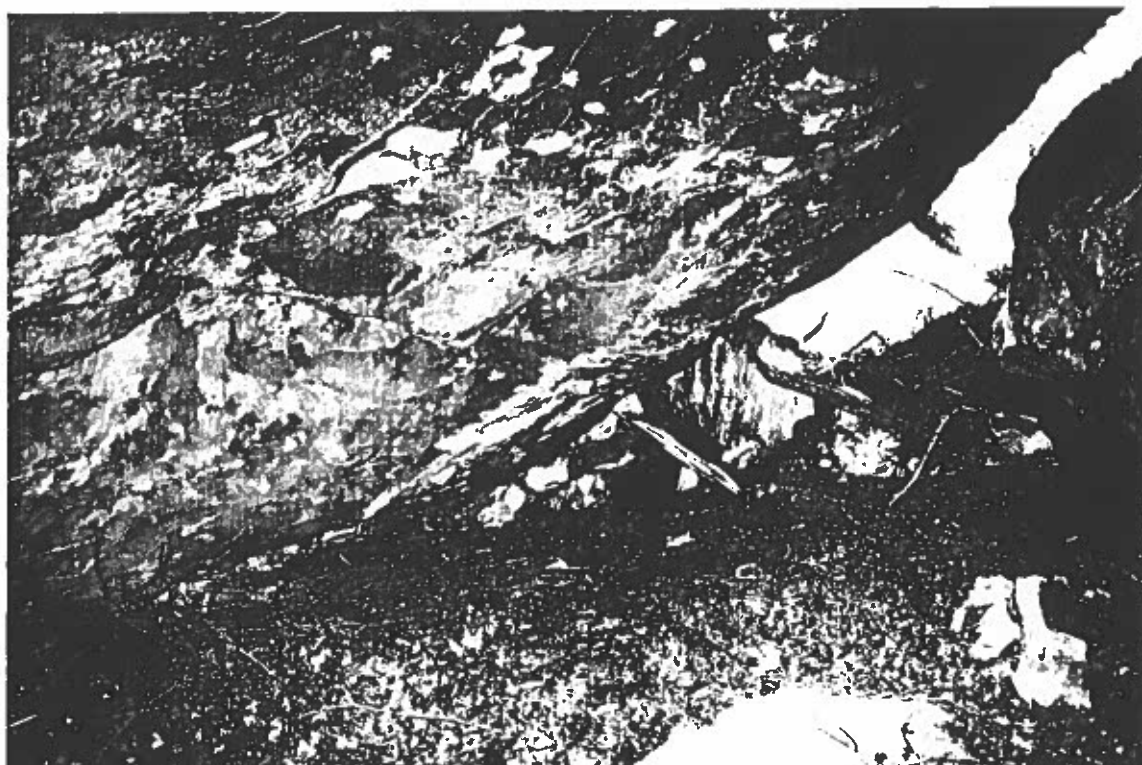
Vid besiktningstillfället var allt i ruiner. Den mellersta öppningen, i Ö (B), var delvis igenfylld med sten som också delvis rasat in i grottan. Den SÖ (C)

Bild 1 Stalolåhpa, NV öppningen (A) i hoplatsgrottan, före upprustning. Foto av L. Liedgren, 1995, fr SÖ.

Den NV öppningen (A) rensades och ny kallmurning lades upp. Hällar restes och kompletterades med nya från närområdet till grottan. Björkbjälke för stöd till hällar insattes som tidigare. På utsidan anbragtes näver (*biesse*) och därefter lades större sjok med flattorv (*launnje*) utanpå nävret. För att hålla kvar torven på plats upprestes en del virke samt hällar.

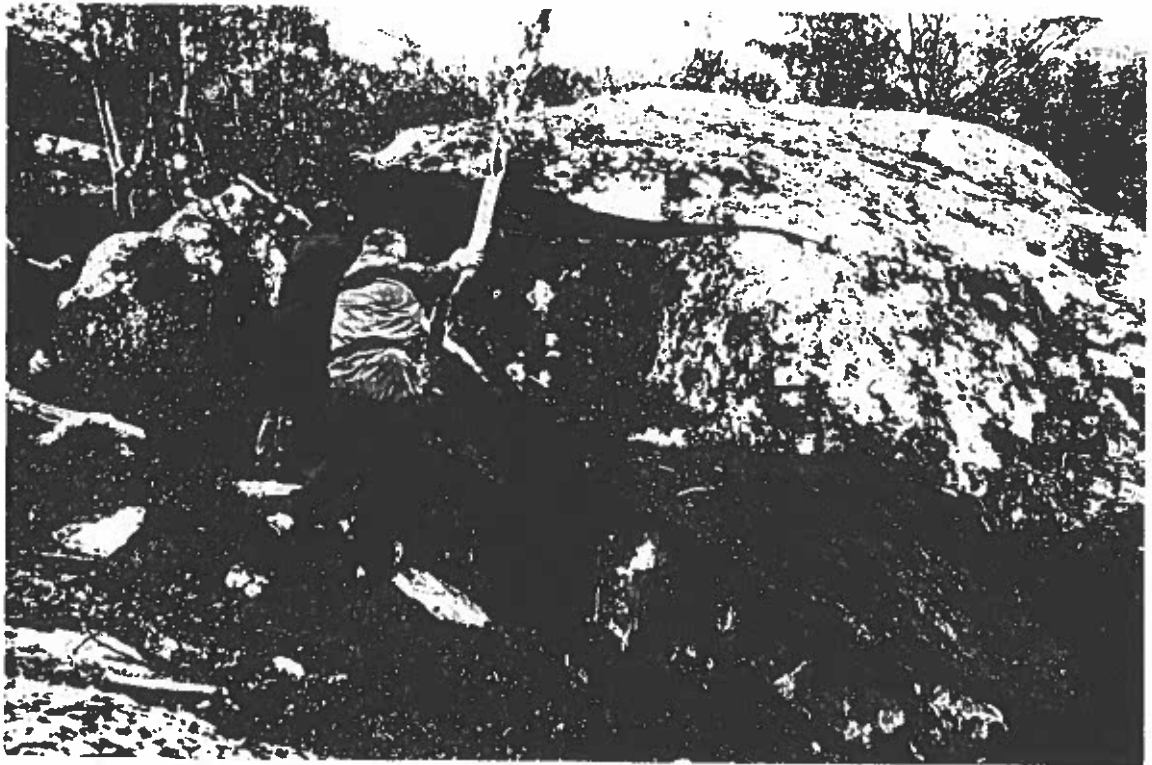
Bild 3 Staloláhpa, insättning av björkstör som stöd för resta hällar. På bild är fr vänster L.-E. Ruong samt S.-E. Elveback. Foto av L. Liedgren, 1995, fr V.

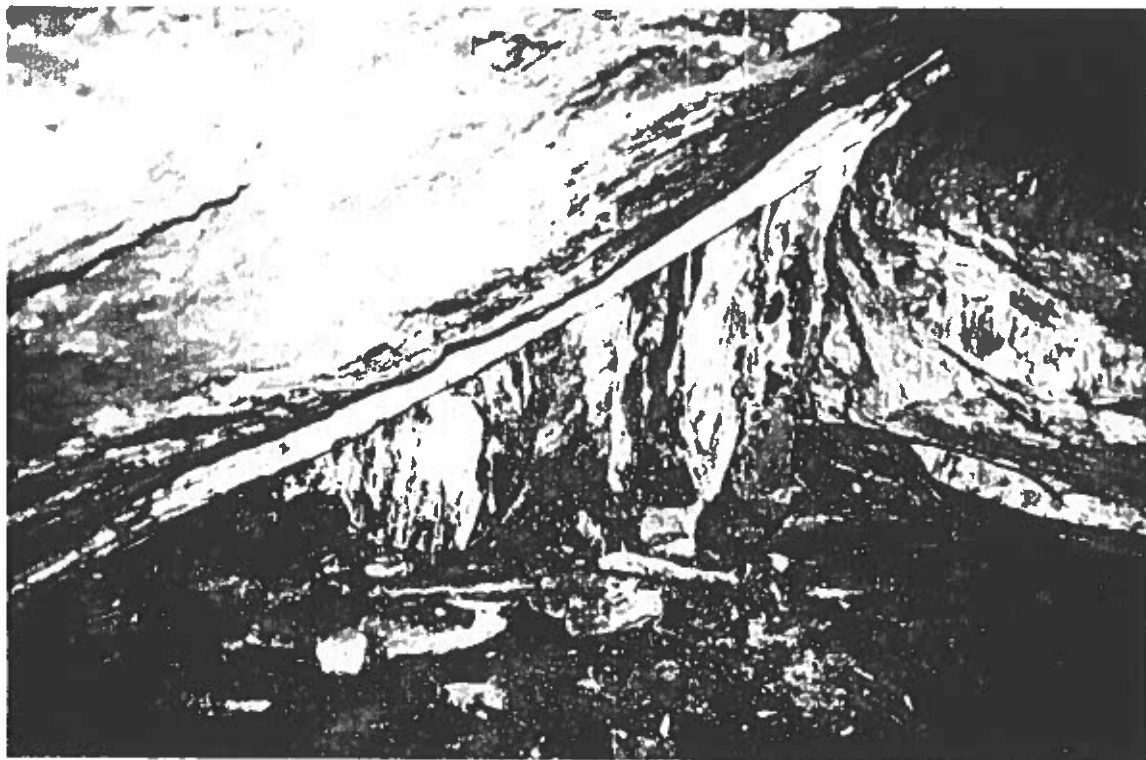
Bild 5 Stáloláhpá, NV öppningen i färdigt skick. Foto av L. Liedgren, 1995, fr SÖ.

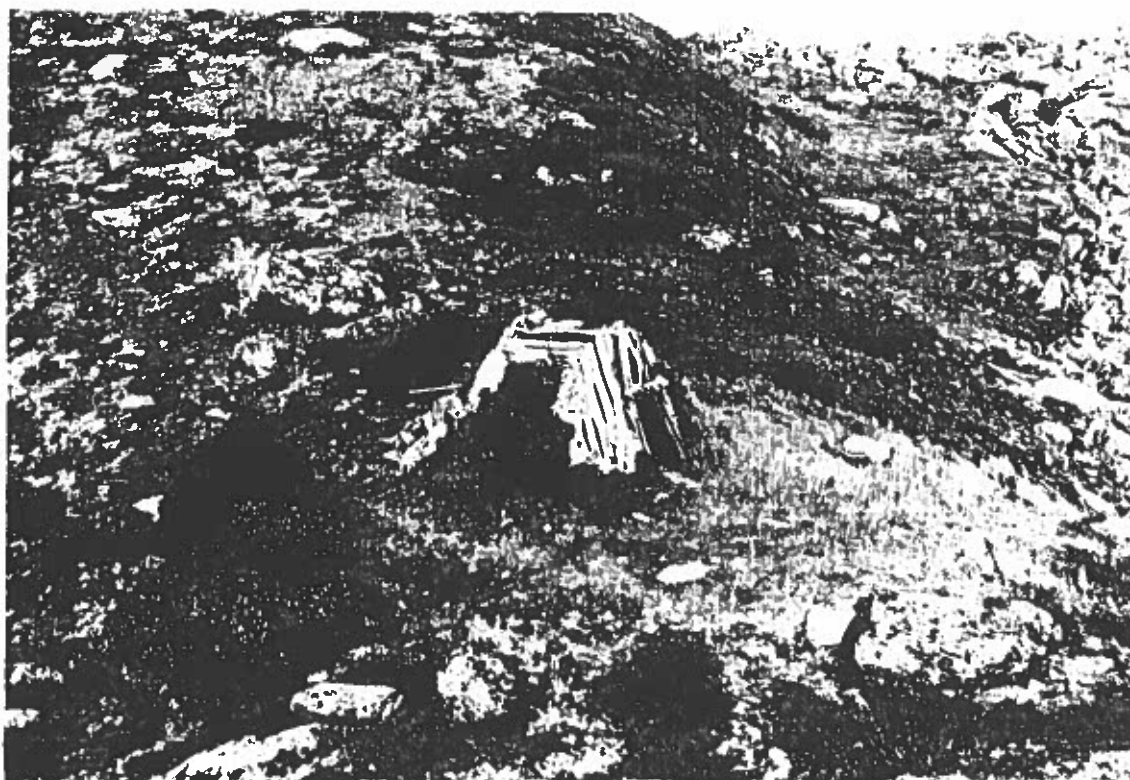
Torvkåta, rundad, ca 3 x 3 m st och ca 2,1 m h invändigt. Ingång i SSV. Härd i mitten, 1,1 x 0,85 m st (NNÖ-SSV). Det finns två ingångar till kåtan. En igenspikad i NÖ. Enligt uppgift av L-E Ruong (1992) spökade det i kåtan. Man hörde bl a att folk närmade sig kåtan, ställde upp skidor, men kom ej in. Man gick fram och tillbaka vid kåtan. För att bli av med spökerierna byggdes en ny dörr. I och med detta upphörde i stort sett besöken. Dock återkom spökerna någon enstaka gång. Enligt L-E kan spökerierna bero på att kåtan är byggd på en färdväg. Stora delar av täckningen är borta och det har regnat in. Dock inga större fuktskador på stomme, mest vid ingången.

Bild 1 Tjäurakåtan från ovan före upprustning. Foto av L. Liedgren, 1995.

Kåtan rustades sommaren 1995. Vid detta arbete togs all torv ned. Dåliga delar i stomme byttes, samt delar vid dörrhål. Nytt näver lades på samt även ny torv. Torven togs i anslutning till jocken (NV om kåtan) där torv tidigare tagits till kåtan. Skräp rensades ut från det inre av kåtan samt härden (*arran*) lagades till och tömdes på kol och sot. Ny dörr gjordes i gammal teknik. Golvet risades med björkris, taget på våren innan löven slagit ut.

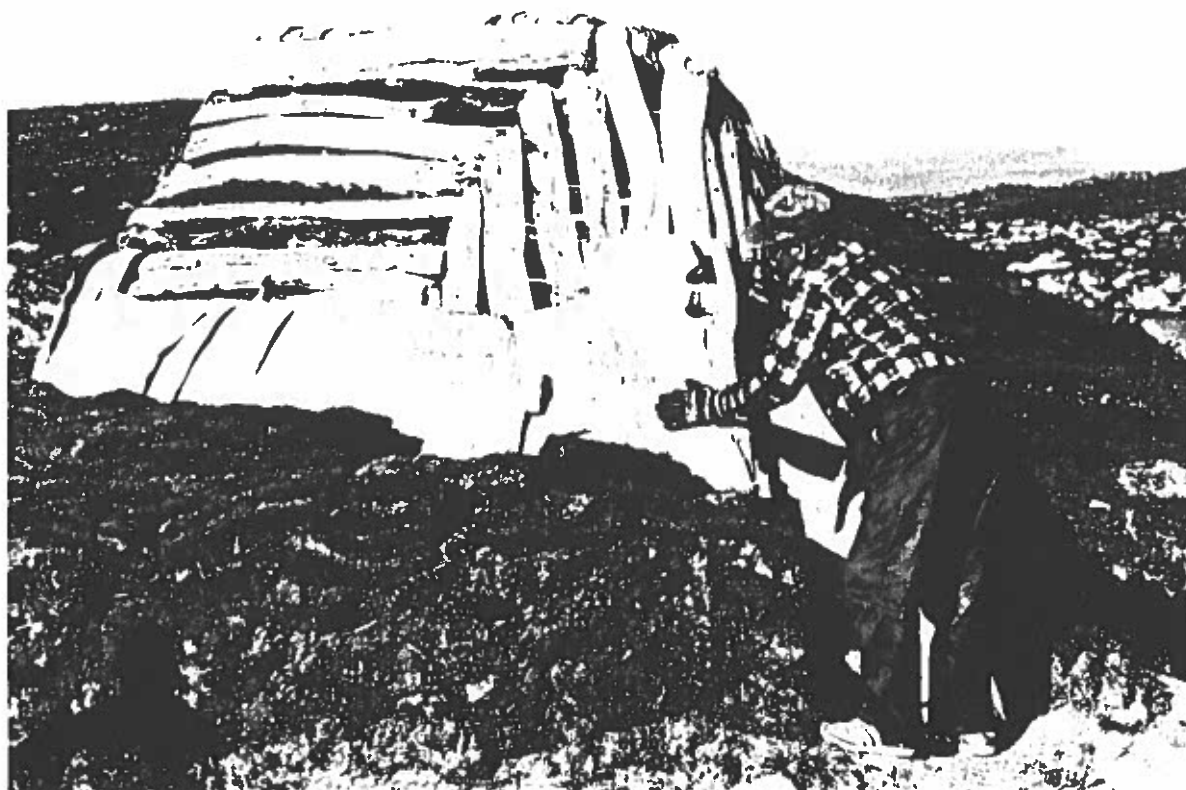
Bild 2 Tjäurakåtan, läggning av näver samt torv. Foto av L. Liedgren, 1995.

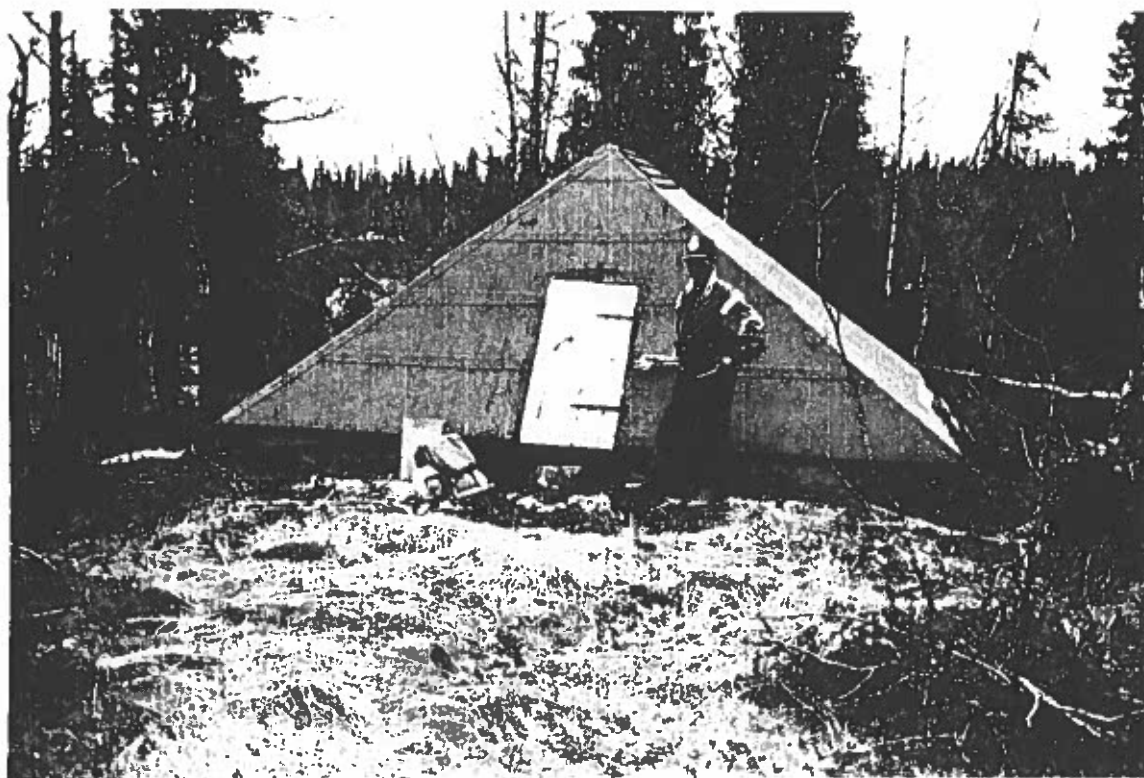
Bild 1 Veddekliden, kåtan före upprustning. Vid dörren är Lennart Jonsson, Maskaur. Foto av L. Liedgren., 1994.

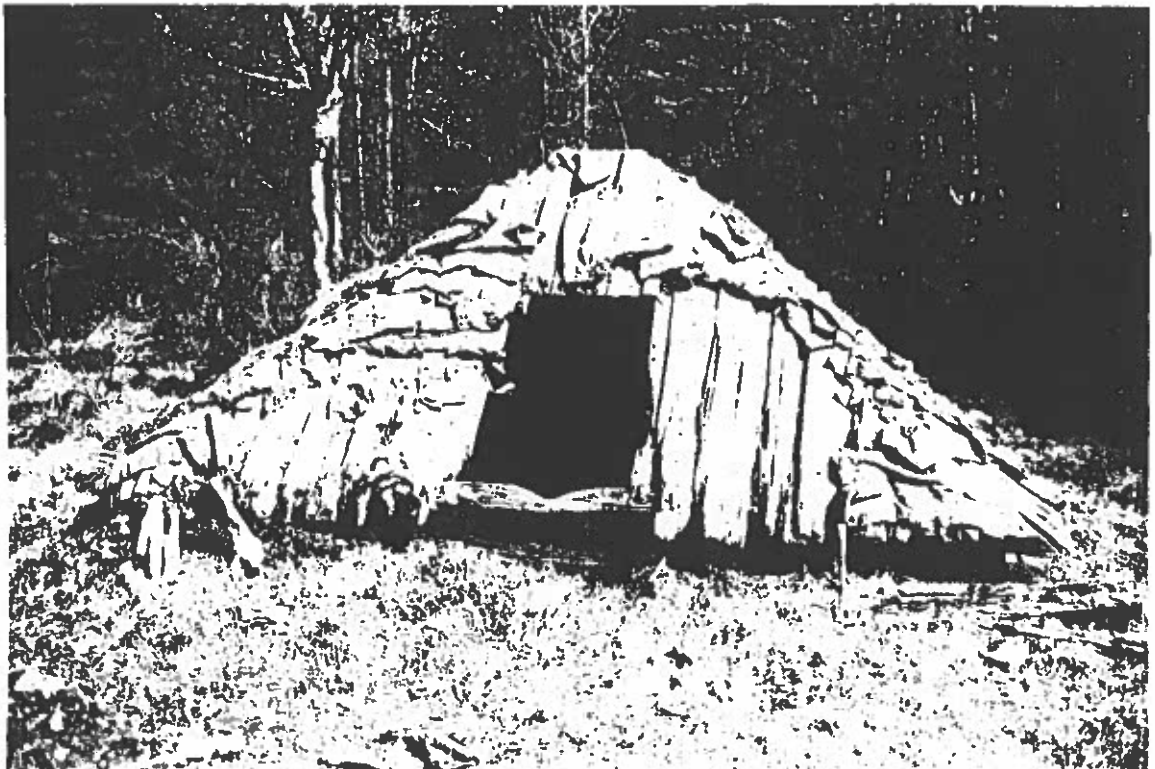
Kåtan var i ganska dåligt skick. Den ligger fint till med vall och kalkkälla. Kåtan tillhör det äldsta som är bevarat i Maskaur. Dessutom ligger kåtan i praktiskt taget orörd urskog. I närheten av vistet har Aistop-granen huggits (finns på Silvermuseet).

Bild 1 Aistop-kåtan, före upprustning. Foto fr SV av L. Liedgren, 1994.

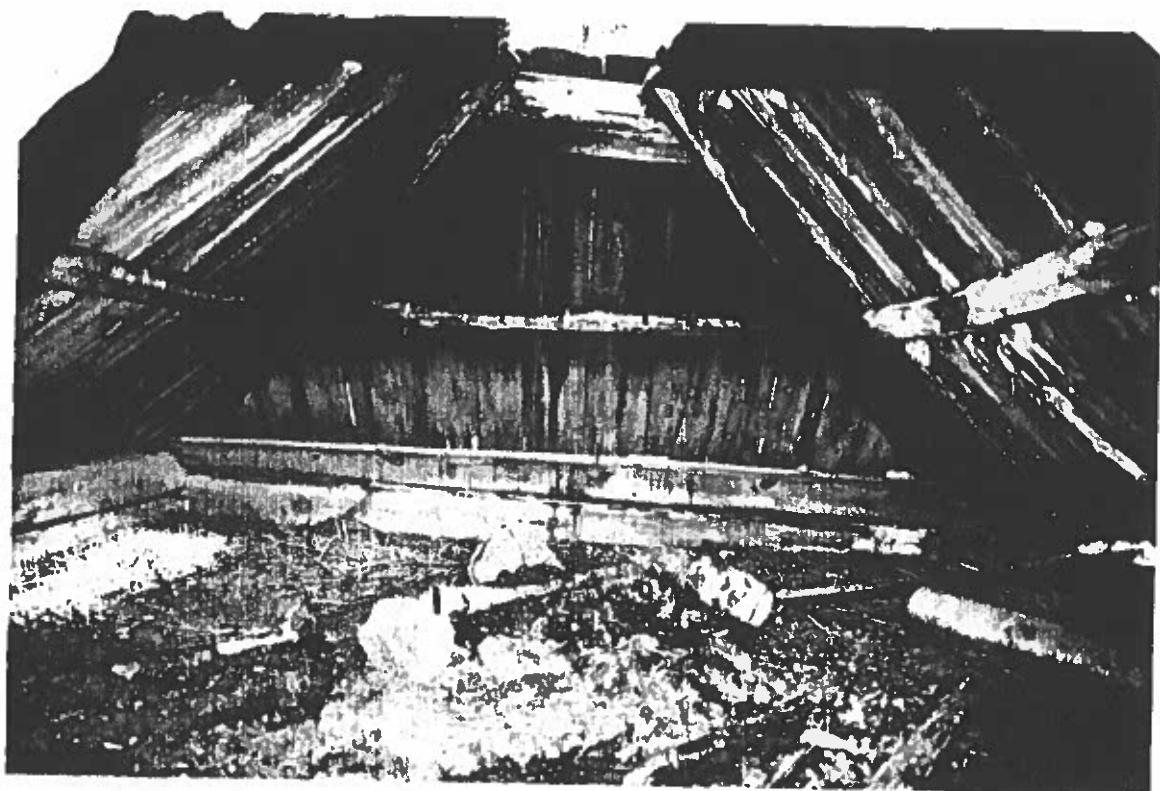
Bild 2 Aistop-kåtan interiör från ingång före upprustning. Foto av L. Liedgren, 1994.

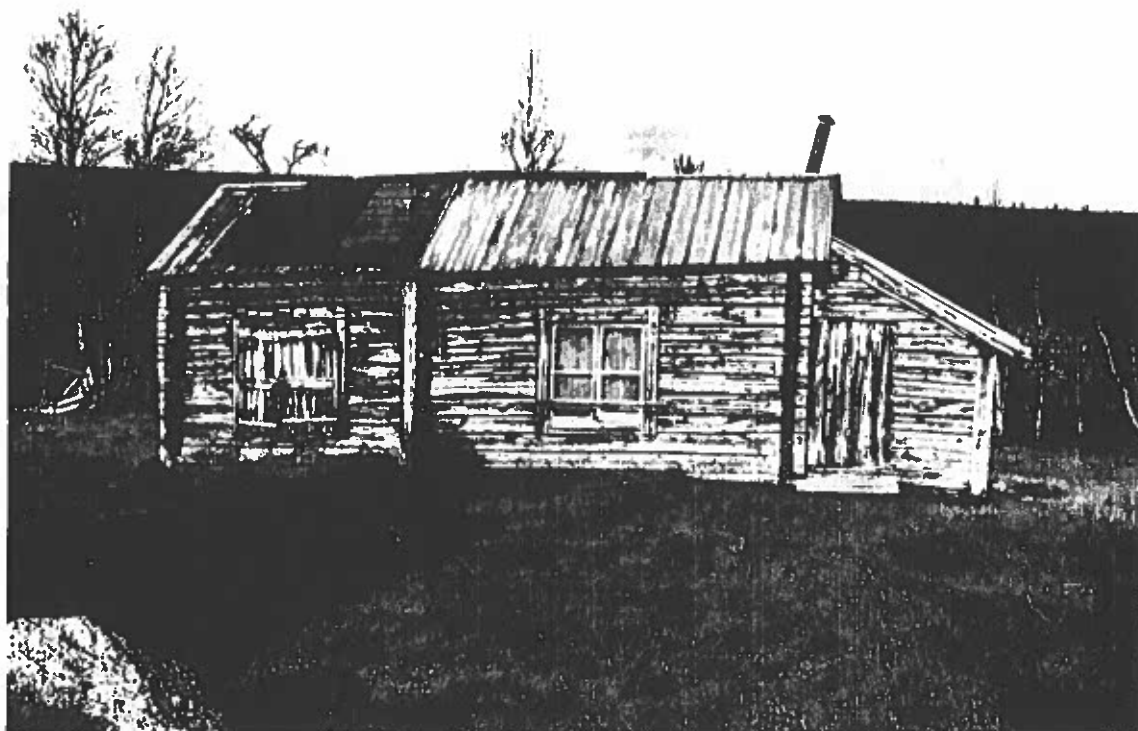
Bild 2 Boningshus i Vuoulak, före upprustning. Foto av L. Liedgren, 1992.

1. Farstugolv har bytts och virke taget från NÖ kammaren.
2. Övriga golv helt nya, furu (rot och topp) i dimensioner ursprungligen 300x28 mm. Nya golvåsar, trossbotten (asfrockskiva), isolering (mineralull). Golvet har spikats.
3. Kökslucka i golv ej isatt i köksdel.
4. Taklister av dimensioner 75 x 38 mm, bilade och fasade med bandkniv i underkant.

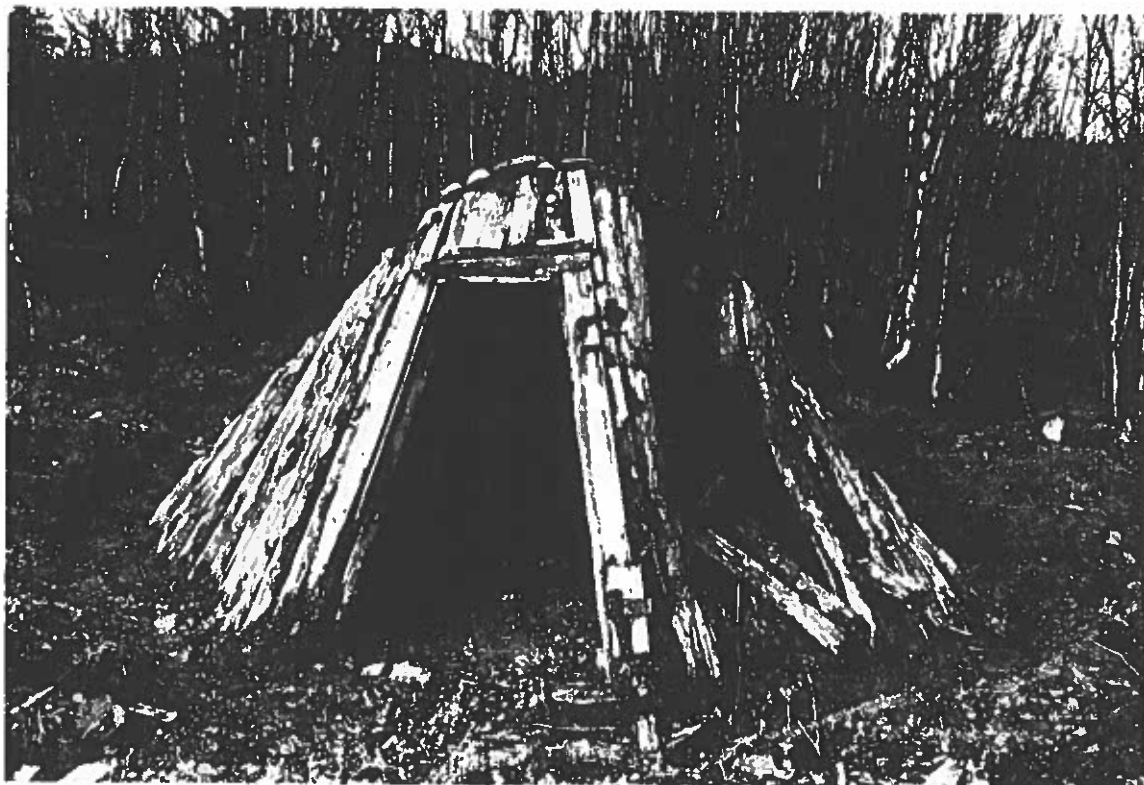
Getkåta (nr 8), torvkåta av bågstångkonstruktion, oval, invändigt mått 3,6 x 3 m (NV-SÖ). Före renovering var avståndet ca 1,5 m från golvplan till övre kant av *ådnårissa* (insjunket tillstånd, har troligen varit 0,1-0,25 m högre). Virket kraftigt ruttet i de nedre delarna av kåtan. Endast SV långsidan och på S sidan av ingång något sånär välbevarat. Delvis golv av halvklivet virke som

Bild 14 Getkåta i Vuoulak, torv och näver borttaget. Foto fr SÖ av L. Liedgren, 1996.

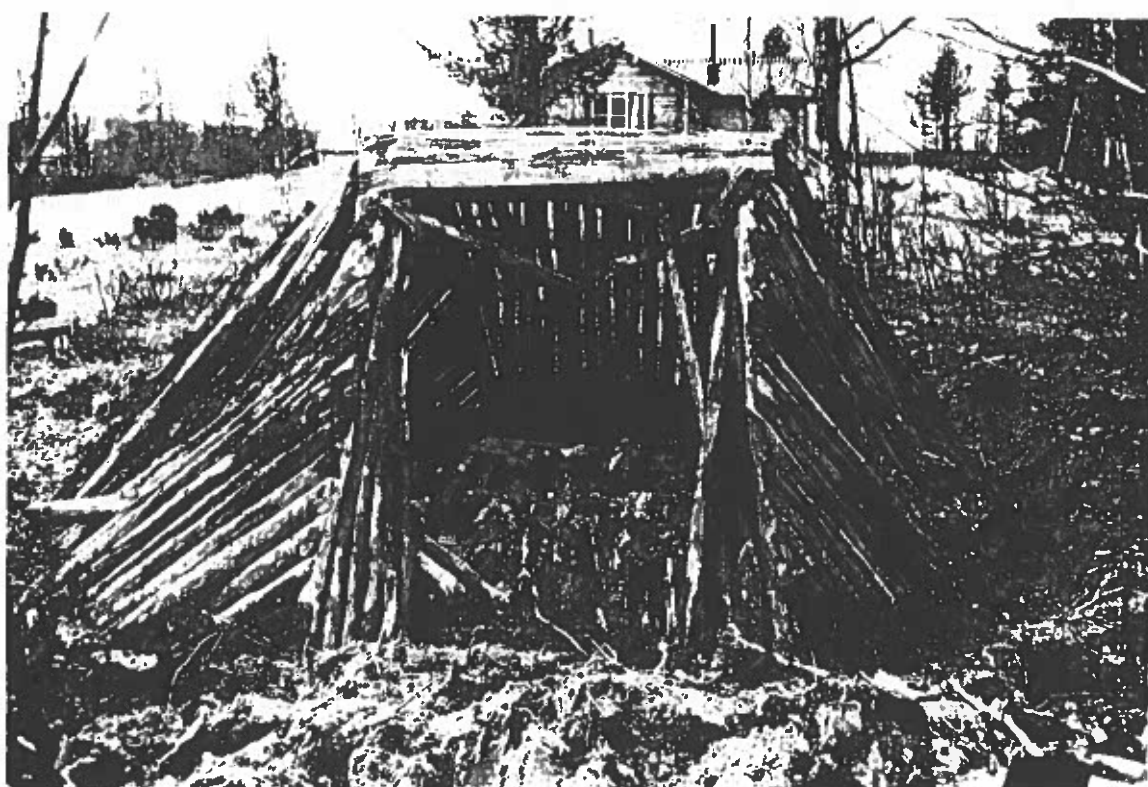
Bild 15 Getkåta i Vuoulak, torv och näver borttaget. Foto fr NÖ av L. Liedgren, 1996.
