**RAPPORT ÖVER
DOKUMENTATION
SAMT UPPRUSTNING AV
SAMISKA BYGGNADER I
MAVAS, LUOKTA-MAVAS
SAMEBY, ARJEPLOG,
LAPPLAND,
1998-1999**

**Silverbuseet
Rapport**

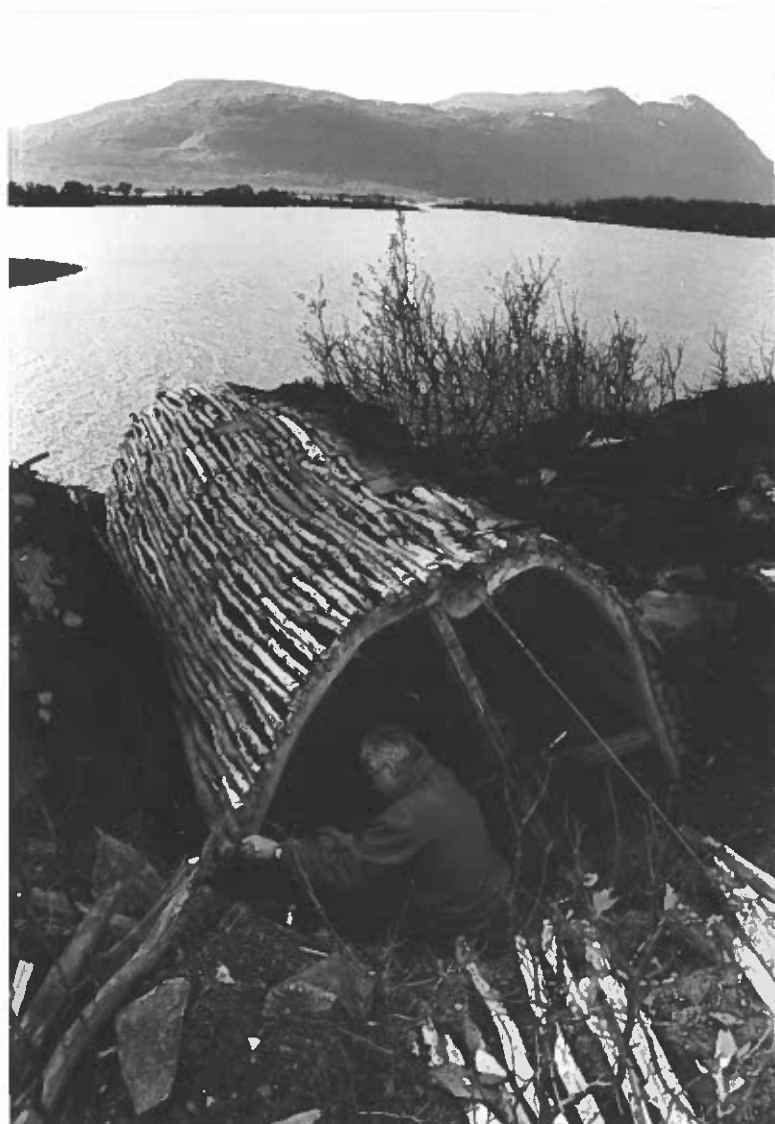
Bild 1 Båthus nr 1, torv och näver borttaget kring den SÖ delen. På bild är S-E Elveback, i bakgrunden är Saulo. Foto av L. Liedgren, 1999.

Jorden kring SÖ långsidan och NÖ kortsidan grävdes bort. Näver och torv avlägsnades från ca 3/5 av byggnaden. Samtliga flata stenar togs ned.

De knäckta ådnåris (nr 4-5) skarvades med påspikade bitar. Av de ådnåris som var ruttna i bottenpartiet fick nr 3, 8-9, 11 nya påspikade bitar. Ådnåris nr 1-2, 6-7, 10, 12 kapades och stenar lades under för att kompensera borttagen bit. Arbetet genomfördes med hjälp av domkraft. De böjda björkbitarna i NÖ kortsidan ersattes av nya då de var ruttna (nr 13-14). Resvirket i detta parti var kraftigt ruttet i den nedre delen. För att ändå kunna använda samma virke valdes följande lösning. De ruttna nedre delarna kapades bort. Flata hällar restes mot de böjda vågräta stockarna. Resvirket spikades liksom tidigare fast med trådspik i ådnåris. Några delar av resvirkes byttes helt då de var för ruttna. I den SÖ långsidan byttes några av de understa björkslanorna. Nytt näver lades på den del av taket som skalats av från torv och näver. Det uppgrävda diket lades igen. För att få bättre stabilitet på den SÖ väggdelen, vid ingången, kallmurades en liten stenmur med flata stenar hämtade från stranden i närheten.

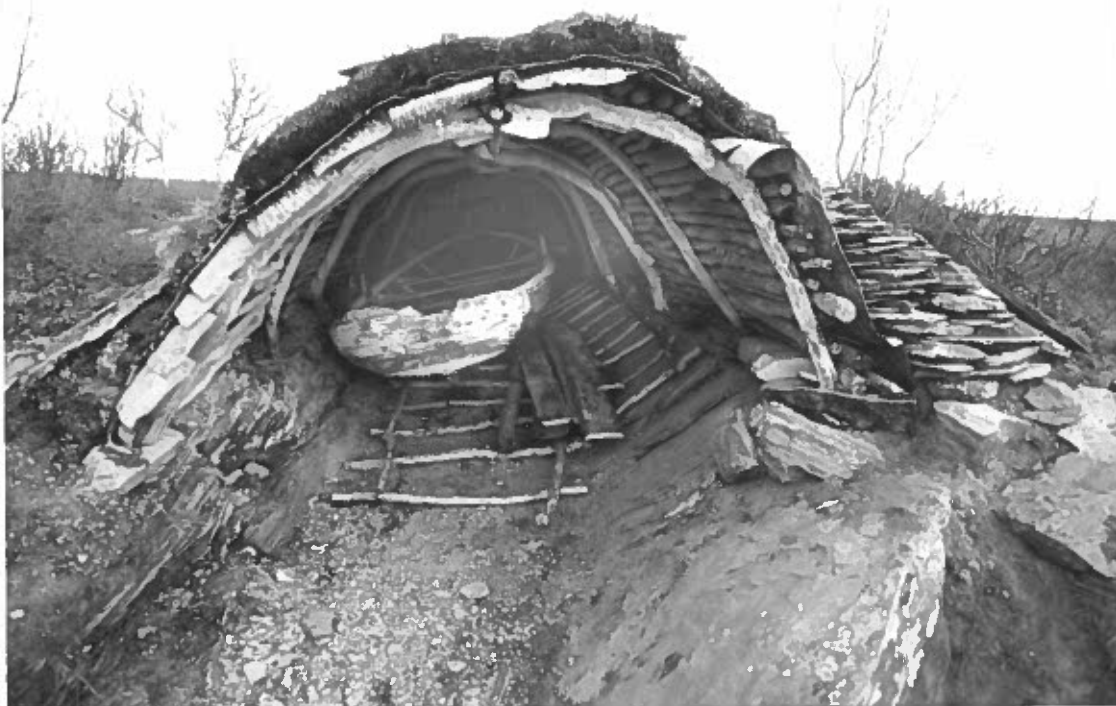
Bild 2 Båthus nr 1, front i färdigt skick, fr SV. Foto av L. Liedgren, 1999.

Gammal torv återanvändes till de lägre partierna av byggnaden och ny torv togs till övriga partier. Flata stenar ställdes ånyo upp mot byggnaden samt stenar lades även längs övre partiet av byggnaden. Rotstolpar samt kälke ställdes på plats. En lös stege gjordes för uppdrag av båt.

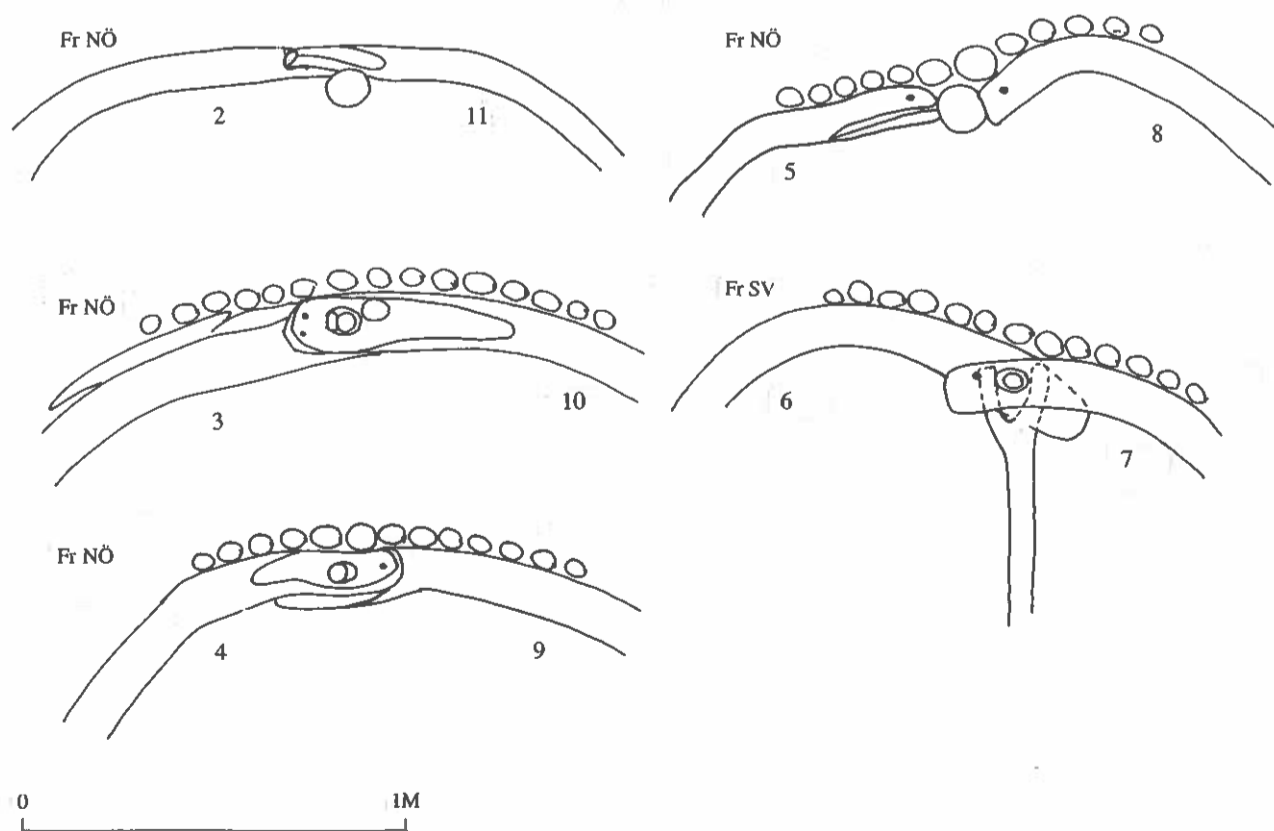
Mavas sameviste, Luokta-Mavas
 sameby, båthus nr 1, detaljritningar
 av ådnäris
 Ritning av L. Liedgren, 1998

Båhuset var 1999 i förhållandevis bra skick. Dock hade delar av bottenpartierna av ådnåris ruttnat samt två hade knäckts (nr 4-5), delar av torven var nedfallen och nävret

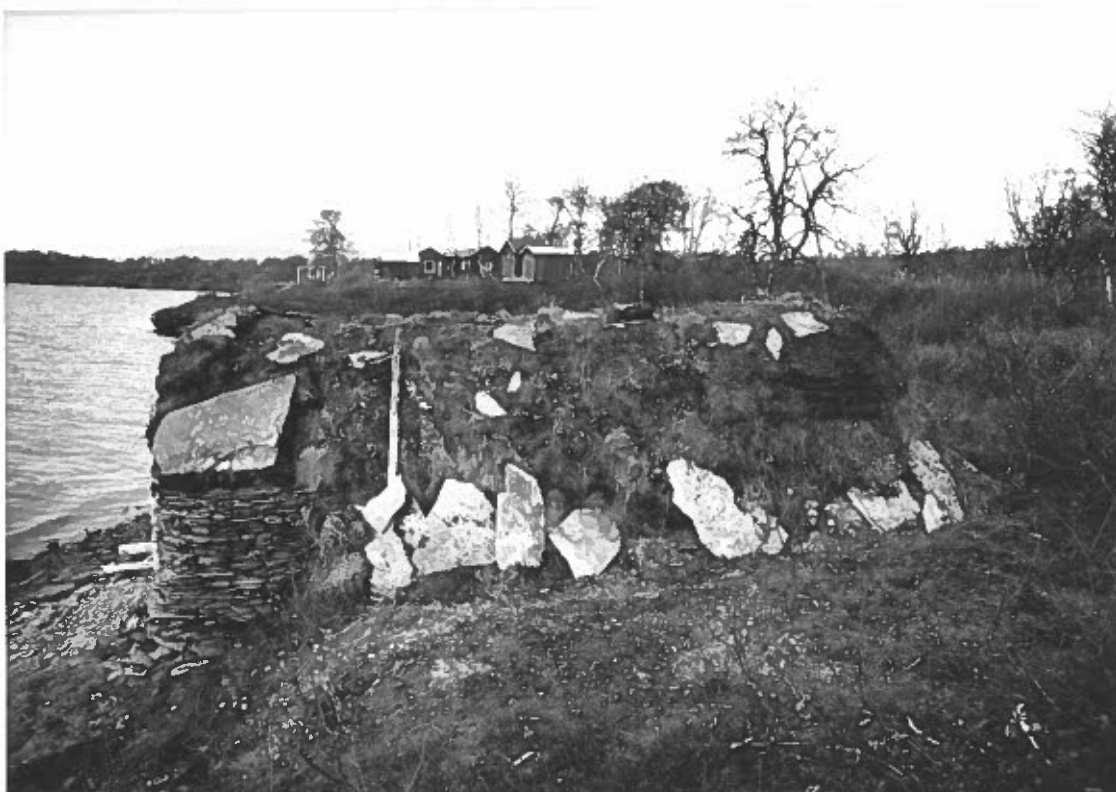
Bild 3 Båthus nr 2, SÖ långsidan i färdigt skick, fr SÖ. Foto av L. Liedgren, 1999.

Ruttna delar av ådnåris sågades av på tre ställen (nr 2, 4 och 8) och nya bottenpartier spikades fast med trådspik. Nytt näver insattes NV om ingång. Eftersom denna del av båthuset är mycket brant murades, liksom i båthus nr 1, en kallmur av flata stenar för att nävret skulle sitta uppe. Näver byttes i övrigt i dåliga partier (vanligen längs kanten av taket). Därefter lades ny torv på de partier där nävret var blottat. Flata stenar rättades till och en del nya lades på taket för att bättre hålla kvar torven. En ny dörr gjordes efter förlaga från ett Lappväsendets båthus (se nedan). Båthuset städades på bråte. Vid tillfället fanns ej möjlighet att åtgärda syllarna till vagnbanan.

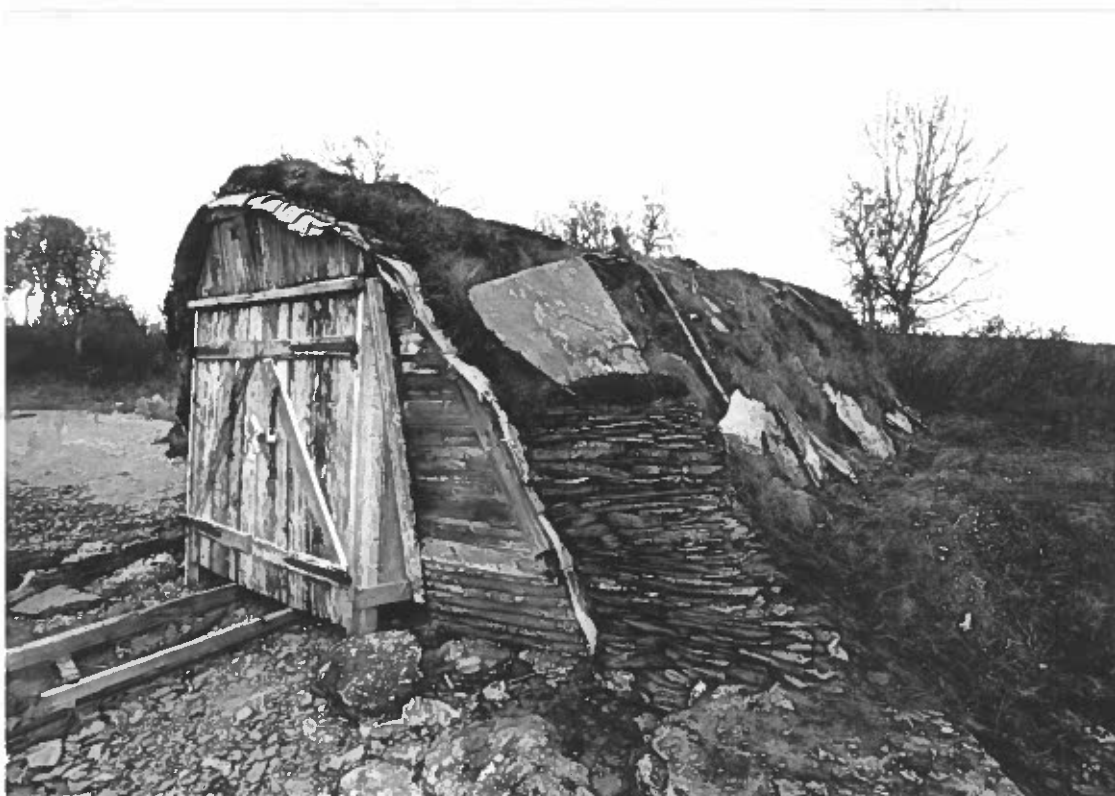
Bild 4 Båthus nr 2, front i färdigt skick, fr S. Foto av L. Liedgren, 1999.

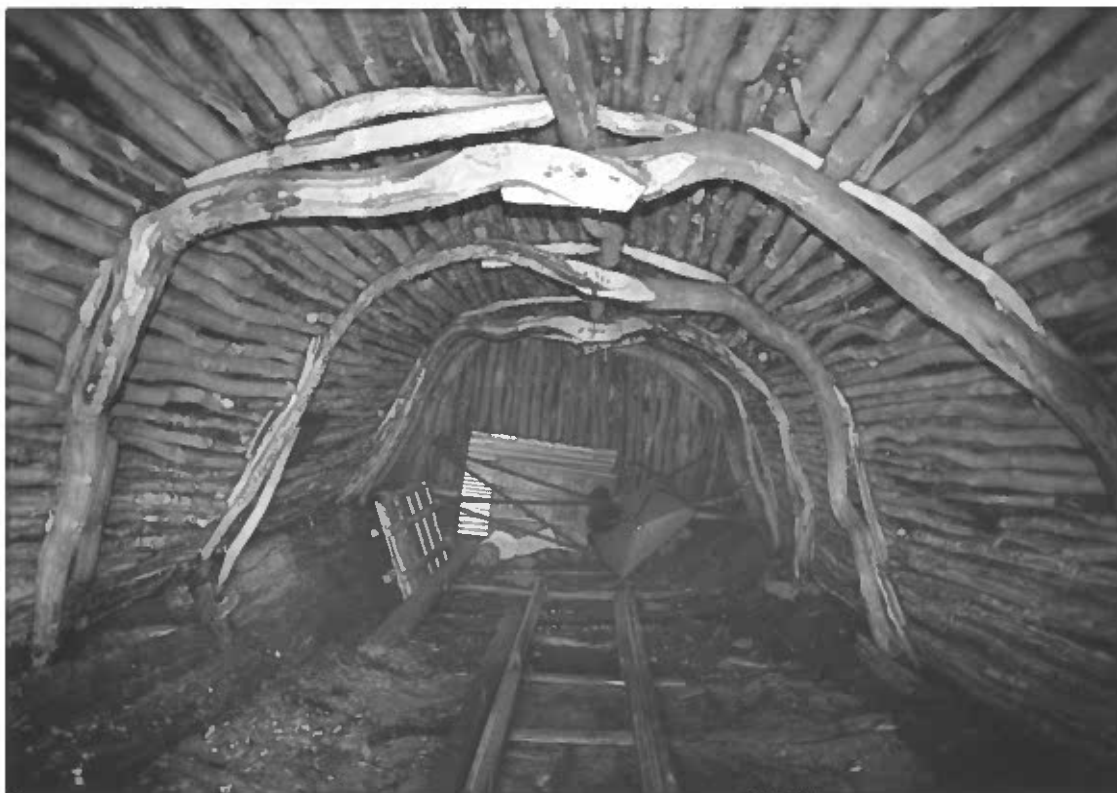
Bild 5 Båthus nr 2, interiör i färdigt skick, fr SV. Foto av L. Liedgren, 1999.

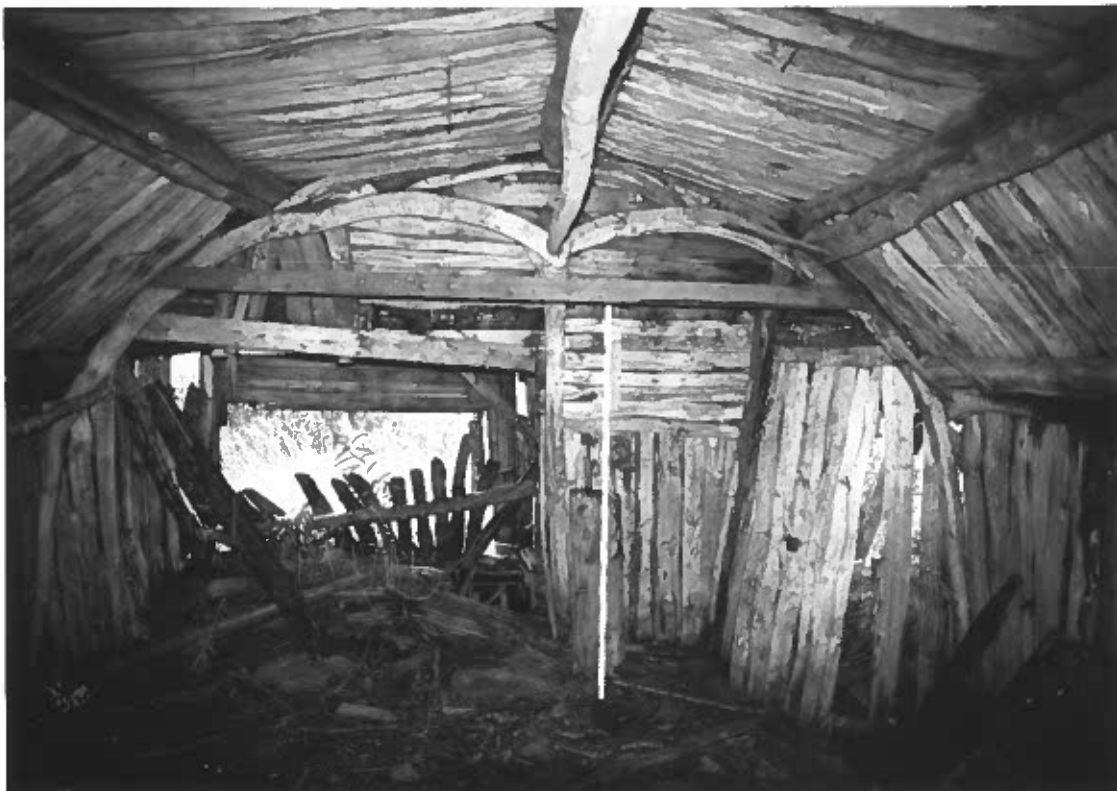
Kåtan är i dag i dåligt skick. Delar av torv och näver har ramlat av samt dörrar och fönster saknas.

Bild 6 SV delen av kåtan, fr NÖ. Foto av L. Liedgren, 1998.

1. Syll görs om runt om, av tall. Syll ställs på flata stenar.
2. Dåligt virke bytes, främst i SÖ och NV, uppskattningsvis 20-50 halvklover av fjällbjörk. De bitar som är ruttna bara längst ned kapas. För att kompensera detta görs syll något högre än tidigare, 5-10 cm.
3. Nytt virke insättes där sådant nu saknas (30-40 halvklover av fjällbjörk).
4. Två fönster renoveras samt ett fönster nytillverkas enligt förlaga.
5. Ny dörr görs efter förlaga från nuvarande bostadshus (Dörren till kåtan har flyttats hit).
6. Nya golvåsar samt golv insättes.
7. Ny kammin samt kamminrör.
8. Kåtan får nytt näver samt torv.

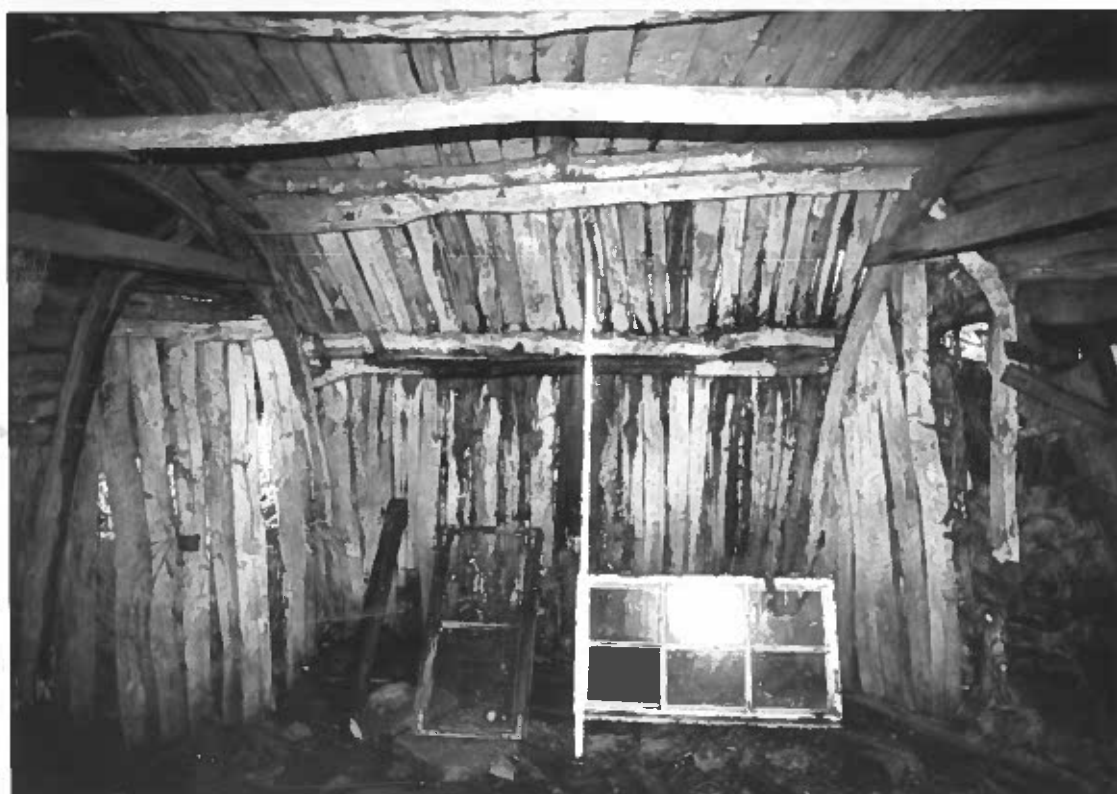
Bild 7 NV delen av kåtan, fr SÖ. Foto av L. Liedgren, 1998.

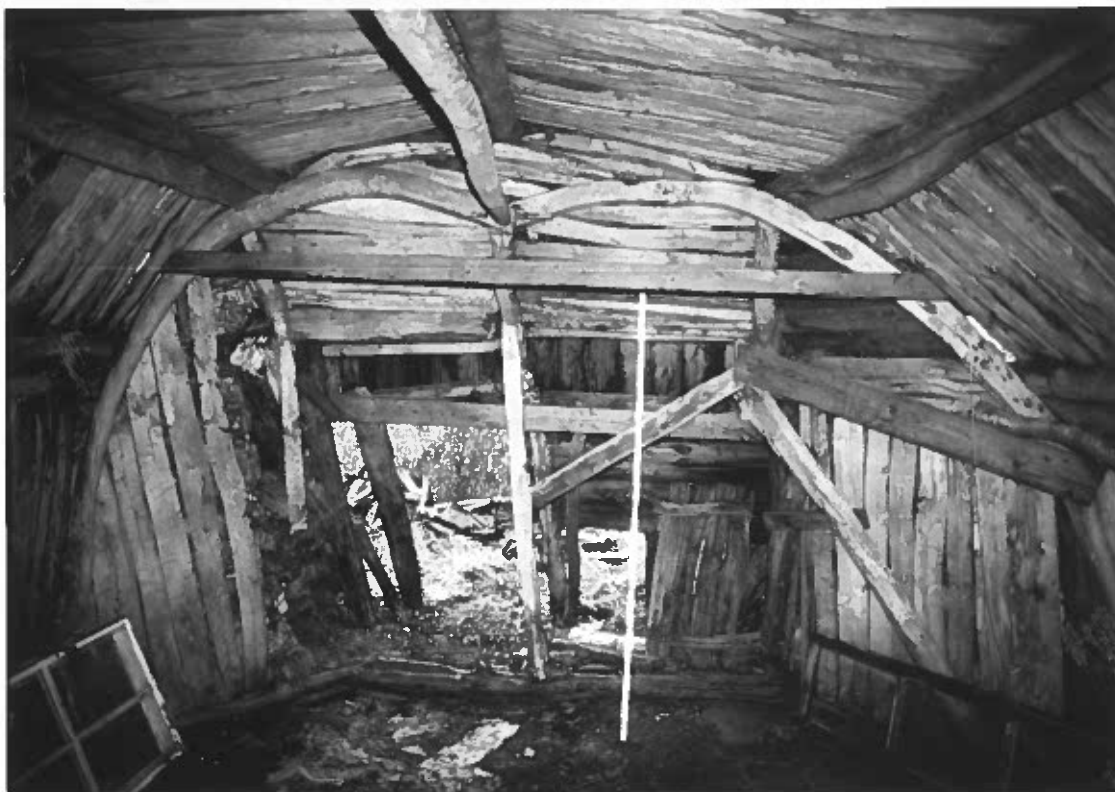
Bild 8 NÖ delen av kåtan, fr SV. Foto av L. Liedgren, 1998.

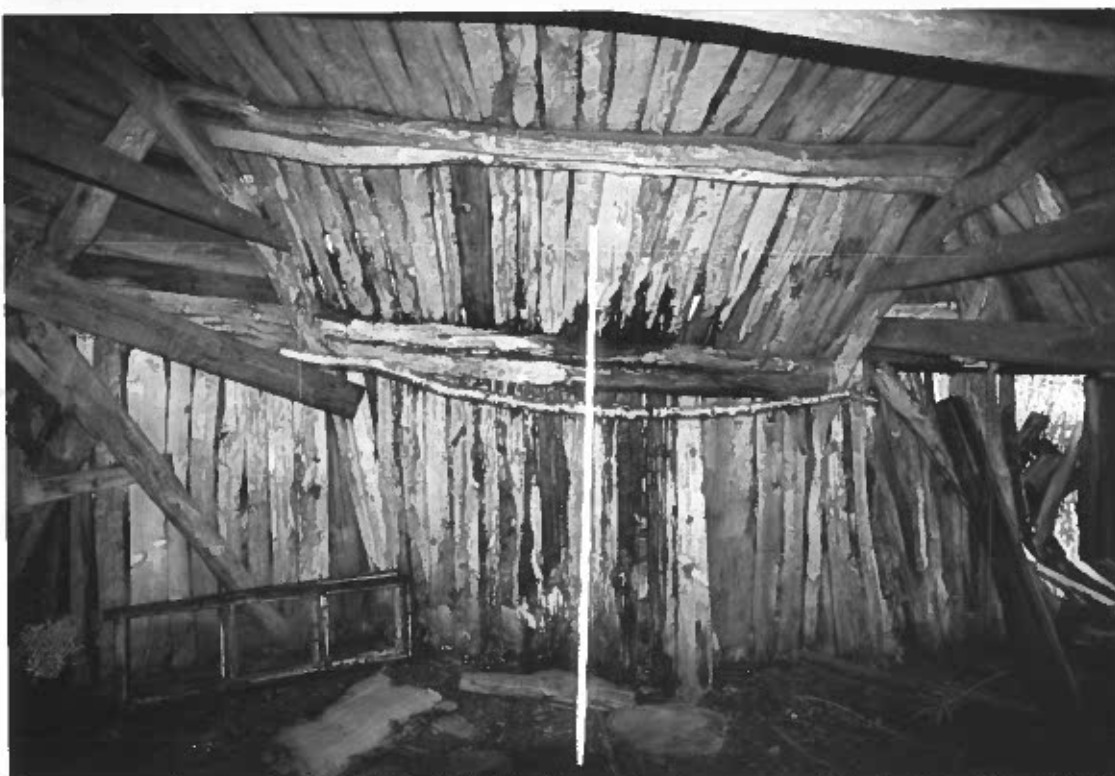
Bild 9 SÖ delen av kåtan, fr NV. Foto av L. Liedgren, 1998.

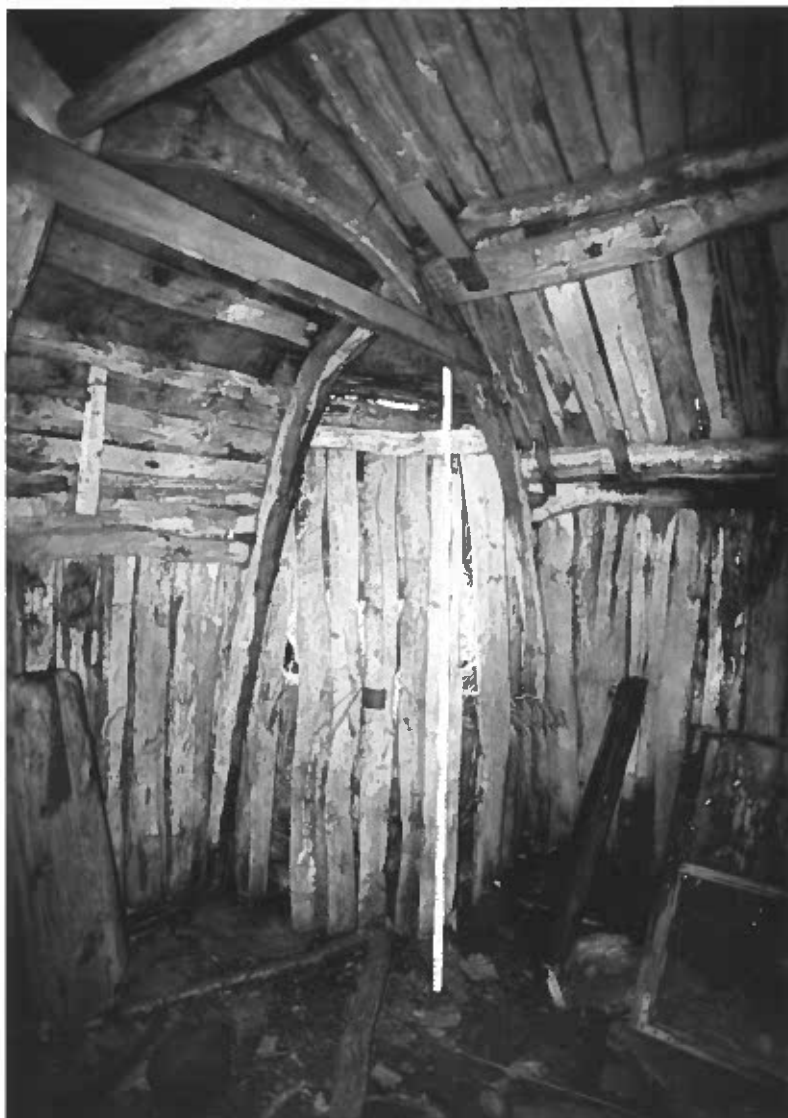
Bild 10 Detalj av
spisplats i V. Foto
av L. Liedgren,
1998.
