**Dokumentation och upprustning  
av torvkåta samt njalla,  
Tjäksa, Svaipa sameby,  
Arjeplog, Lappland,  
1999-2000**

Av  
Lars Liedgren

Silvermuseet  
Rapport  
25

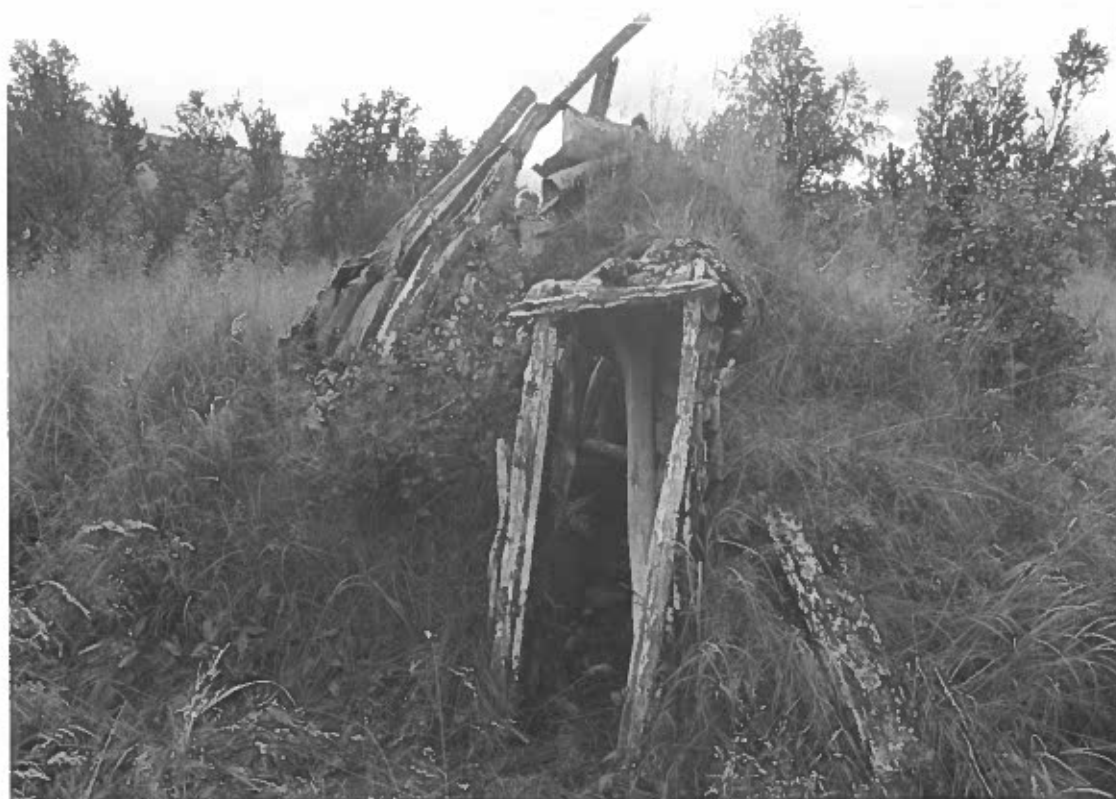
Torvkåtan var kraftigt inrasad, rundad, yttre mått ca 4,6 m i diam. Torv var delvis nedrasad och delar av resvirket samt bågstänger (*ådnårissa*) var blottade. På och kring kåtan var rikligt med flata hällar. Förmodligen har dessa täckt främst de nedre partierna av kåtan.

Bild 2 Torvkåta före upprustning. Foto fr NÖ, av L. Liedgren, 2000.

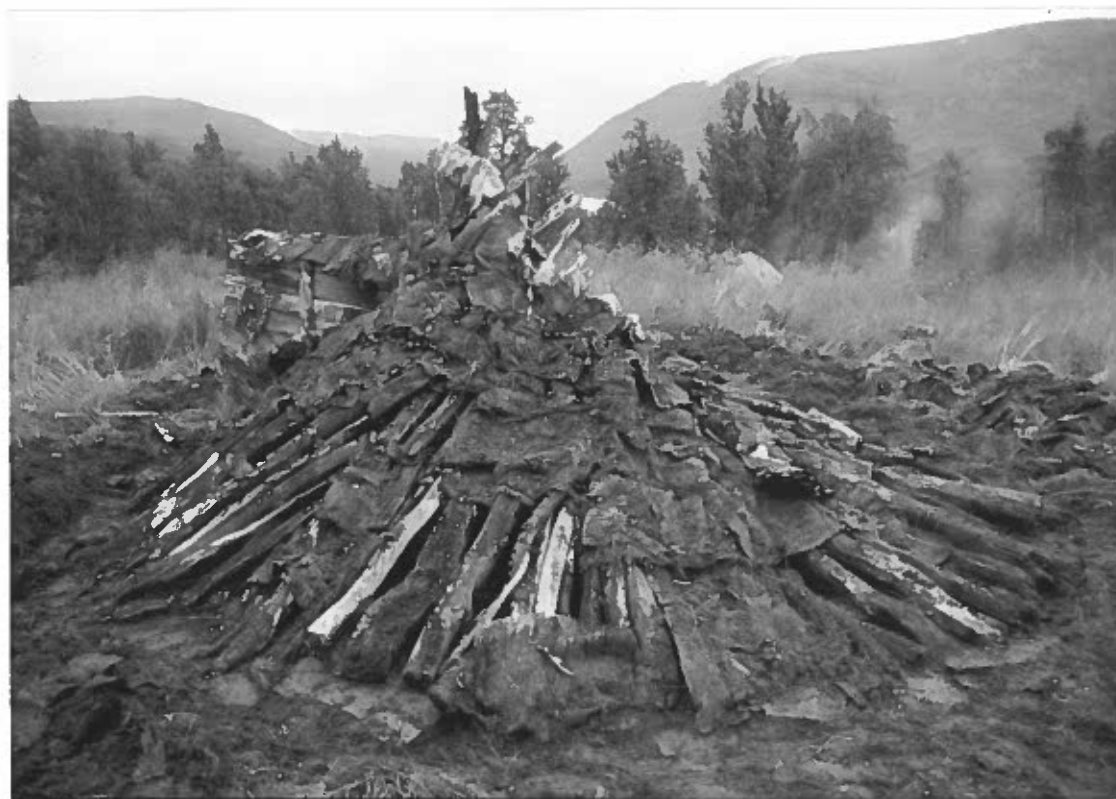
Torv och flata hällar togs bort. Det näver som blottades var lagt i 1-2 skikt. Vissa bitar var inte lagda som brukligt. I detta fall var nävret lagt med insida utåt men med fiberriktningen vågrätt, särskilt uttalat var detta mot de nedersta partierna av kåtan.

Bild 3 Torvkåta, torv borttagen och nävertäckning blottad. Foto fr NV av L. Liedgren, 2000.

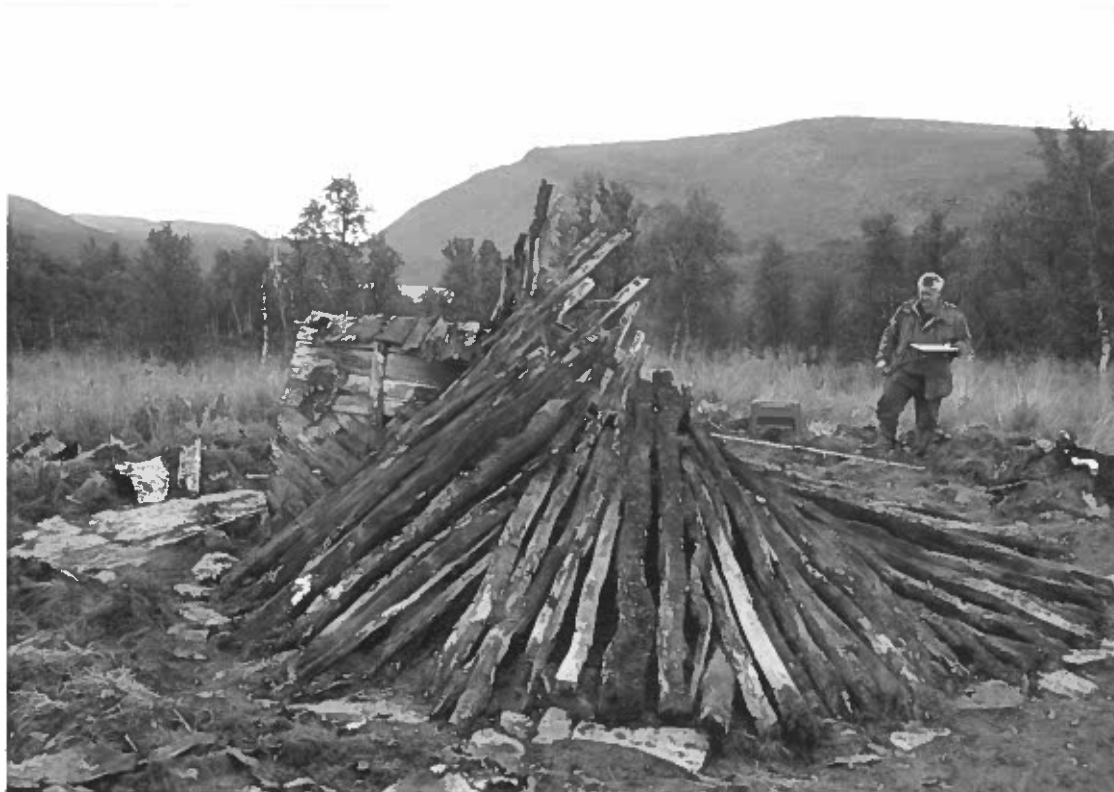
Bild 4 Torvkåta, näver borttaget och inre resvirke blottat, i bakgrunden är S.-E. Elveback. Foto fr NV, av L. Liedgren, 2000.

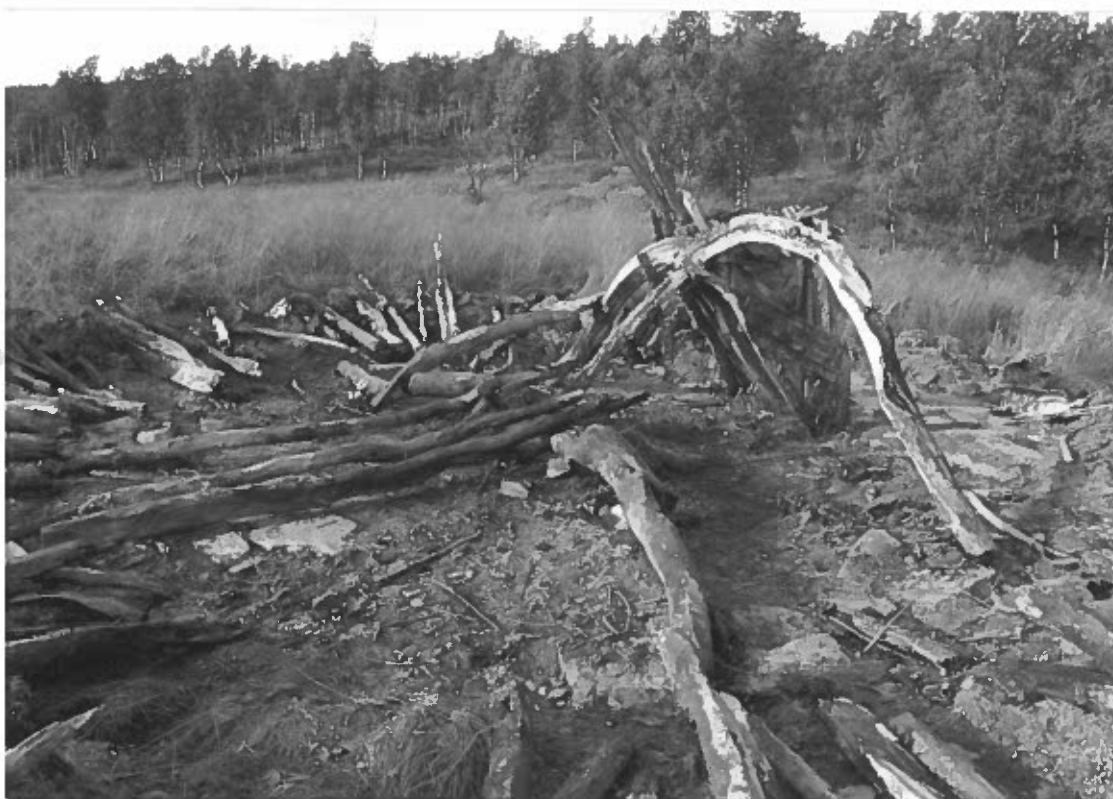
Kåtan hade ett fundament av flata hällar som låg runt om. Utanför ingången var också en stenläggning av flata hällar. Likaså fanns flata hällar i *båssjo*. Stommen i kåtan utgjordes av fyra bågstänger, 2,55-2,7 m l. Den krökta övre delen var täljd tunnare på sidorna (0,08-0,1 m tj). Närmast kvadratiska hål (0,06x0,05-0,09x0,07 m) var upptagna för grytåsen (*aule muorra*), sannolikt gjorda med yxa och kniv. Bågstängerna sammanlänkades på vardera sida av en vågrät, lätt böjd, intappad och fastspikad sidoås (i N spikad med klippspik och i S med trådspik). En bågstång var lagad med en påspikad förstärkning vid hålet (den i SÖ). Grytåsen var 2,5 m l och avtäljd i ändarna. I Ö och V stagades bågstängerna upp av i vardera sidan tre klykstänger. En var fastsatt under grytåsen och en var fastsatt på vardera sida om grytåsen mot bågstängerna. Två strävstänger med klykor fanns också satta mellan bågstångsparen en på vardera sida. Klykorna var anbringade under sidoåsarna.

Bild 5 Torvkåta, resvirke borttaget och bärande stomme av bågstänger och klykstänger blottade. Foto fr SV, av L. Liedgren, 2000.

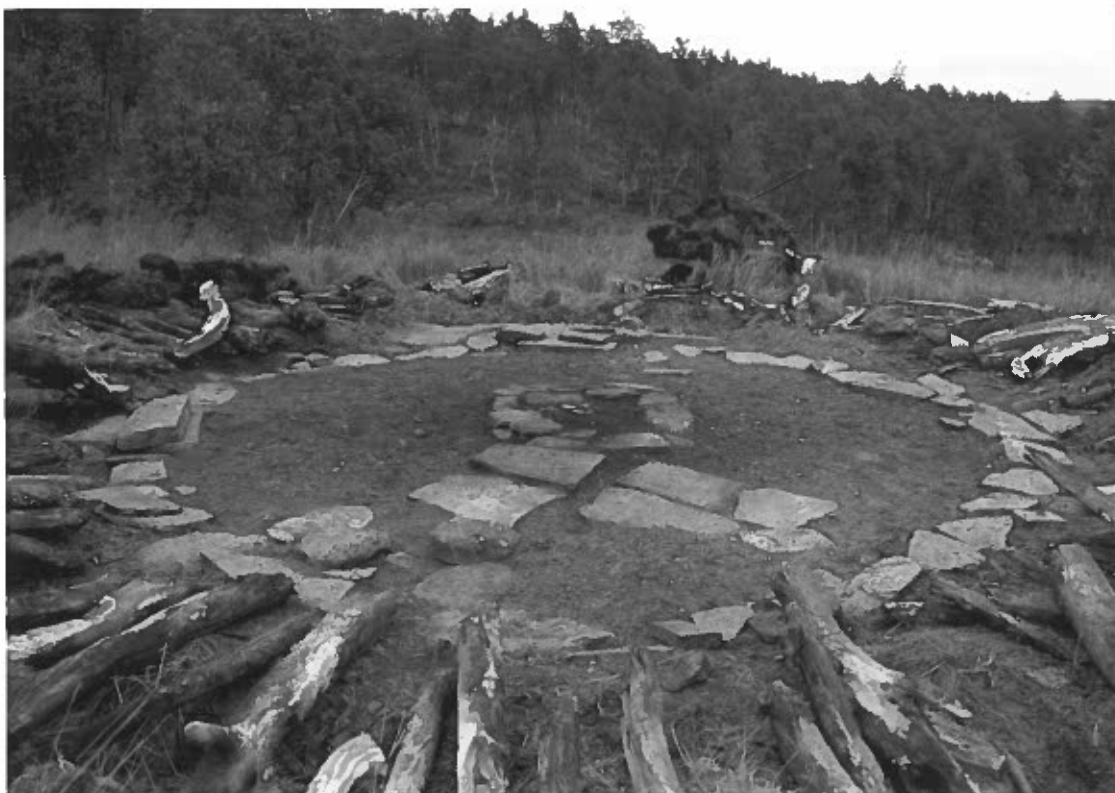
I mitten av kåtan var en härd, närmast oval, 1,4x1,1 m (Ö-V) och 0,1 m h. Härden begränsades av ett 10-tal kantstenar, 0,15-0,5 m st, varav en del spruckna. Stenar förekom även bland härdfyllningen som bestod av kol och sotblandad jord.

Bild 6 Torvkåta, resvirke och stomme borttagna och härd samt stenläggning av flata stenar blottade. Foto fr V, av L. Liedgren, 2000.

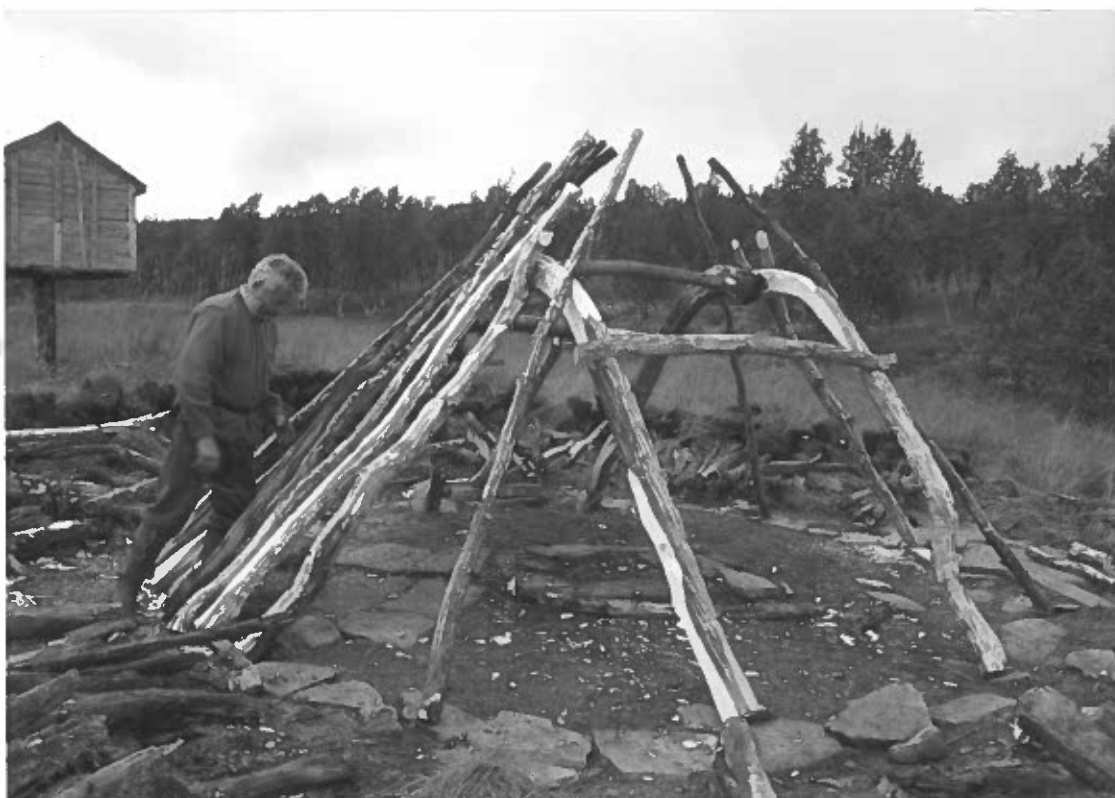
Bild 7 Torvkåta, upprustning, stomme samt delar av resvirke upprest, på bild är S.-E. Elveback. Foto fr SV, av L. Liedgren, 2000.

Kåtatomten skrapades rensades från skräp och bråte. Härden rengjordes varvid några stenar togs bort (lösa stenar på ytan) och någon tillfogades. Två bågstänger lagades med påskarvat virke i de nedre delarna. En av dessa fick en förstärkning vid urtaget för grytåsen. Två bågstänger gjordes helt nya. Alla klykstänger i N och S gjordes nya (sex stycken). En av sidoåsarna gjordes ny samt även grytåsen. Av resvirket återanvändes en del av det gamla virket men flyttades till nya platser då de ruttna partierna måste kapas bort. Nytt virke insattes främst för att byta de längsta delarna av resvirket. I första hand togs virke som gjorts i ordning hösten 1999. Ny farstu byggdes samt ny dörr. Kåtan näverkläddes (2-3 lager) och torv lades på. I detta fall hämtades torv ca 500-600 m ovanför kåtan vilket gjordes med 6-hjuling. De gamla hållarna restes upp mot torven ånyo samt kompletterades med några nya tagna från bäcken. Likaså kompletterades

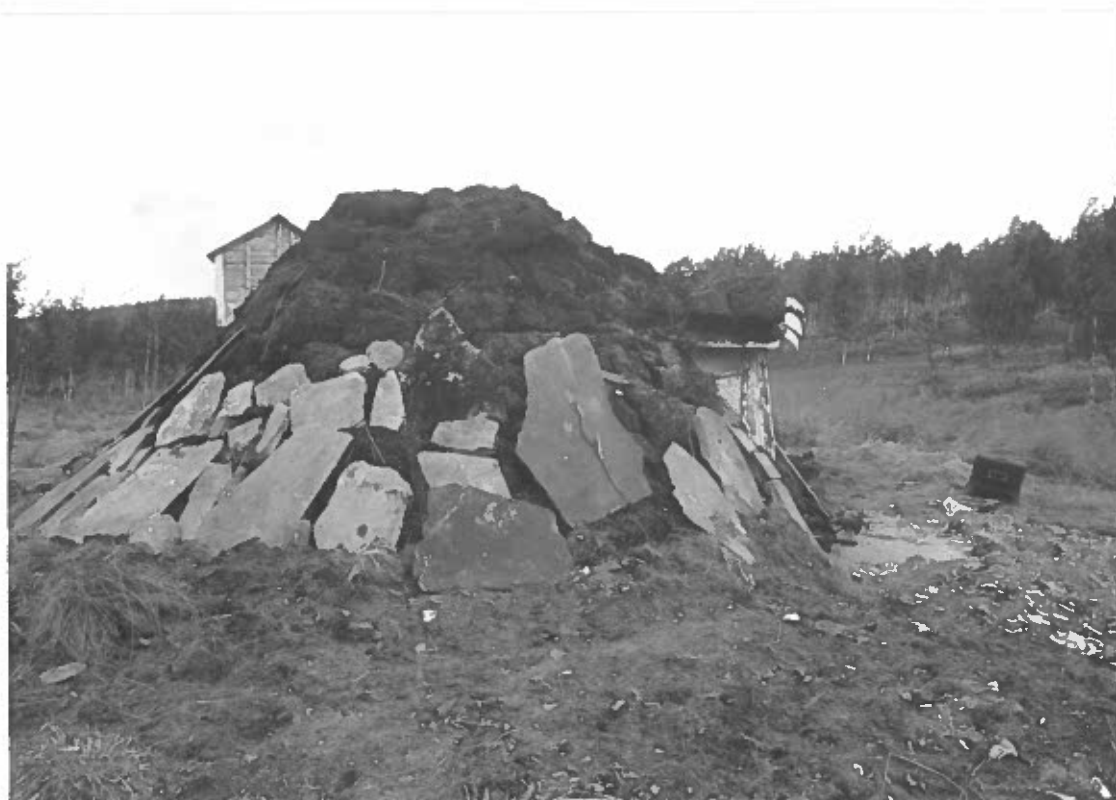
Bild 11 Torvkåta helt upprustad. Foto av L. Liedgren, 2000.

stenläggningen inne i kåtan. Ett draghål togs upp i båssjodelen. Golvet risades med björkris.

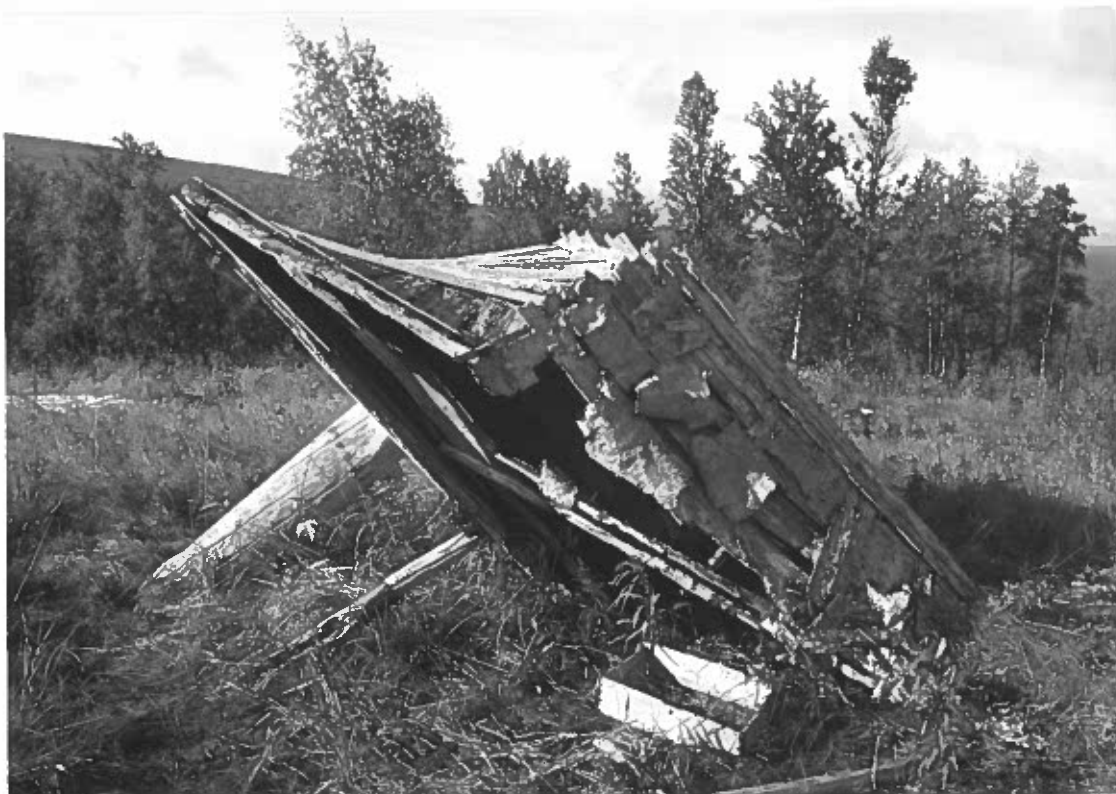
Njallan var belägen 6 m NNV om torvkåtan. Njallan hade fallit omkull och legat på detta sätt åtskilliga år varför vissa delar var mer eller mindre uppruttade. Platsen besöktes första gången 1995 av Silvermuseet. Vid detta tillfälle tillvaratogs rester av en not som hängde i njallan. I njallan var dessutom en del annat som gamla skor, flaskor, skott, delar av laggkärl etc. Byggnaden var närmast kvadratisk, 1,85x1,85 m st (NNV-SSÖ) och 1,7 m h (räknat från nedersta delen av frontbräda till överdel av nock).

Bild 12 Njalla före upprustning. Foto fr ÖNÖ, av L. Liedgren, 1999.

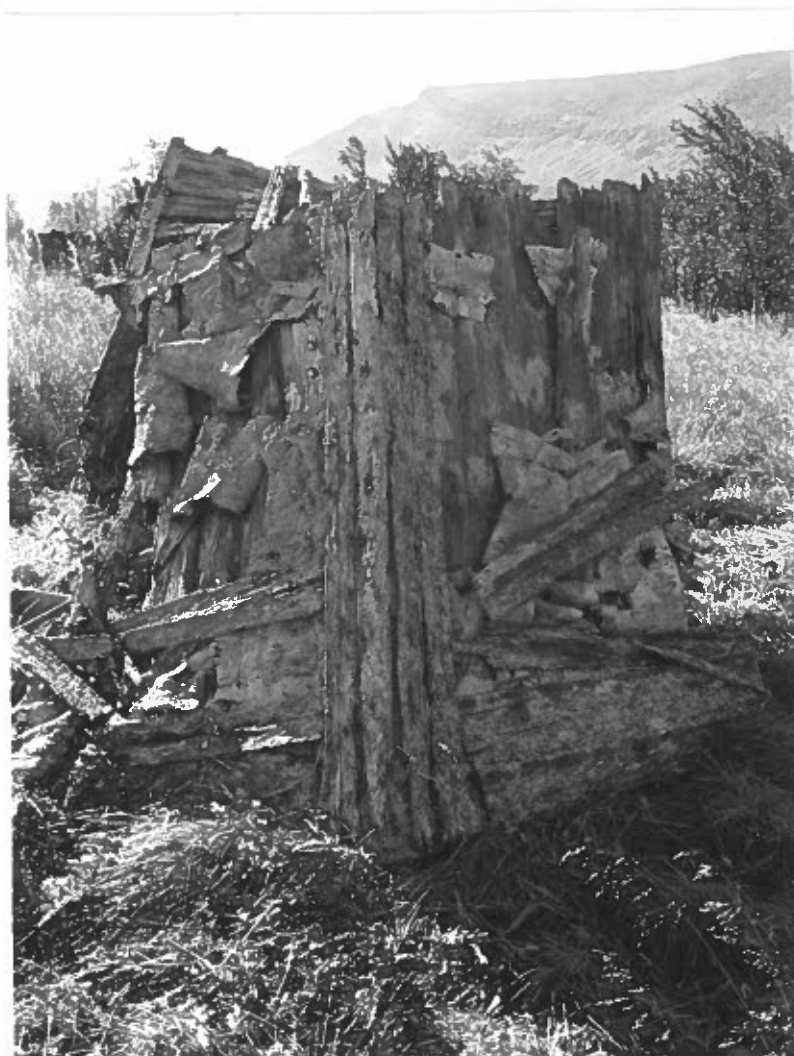
Taket bestod av ett innertak av sex brädor i NNV och sju brädor i SSÖ (inkl nockbrädor). Brädorna var 1,92-1,95 m l, 0,15-0,25 m br och 0,01-0,015 m tj. Brädorna var snedfasade med yxa i över och underkant. Taket var fastspikat. En bräda, E 4, var felvänd med tanke på snedfasning längs sida vilket bör visa att taket lagts om. Utanpå innertaket var ett lager näver och utanpå detta var bitar av bordläggningen till en båt. Troligen har hela taket varit täckt av fastspikade båtbrädor, delvis spikade med båtspik ned i undertaket. De två nockbrädorna var satta utanpå nävret och överlappade övre delen av båtboarden. I detta fall var nockbrädorna gjorda av två brädor. I Arjeplog är annars det vanliga att de äldre njallorna försetts med en nockbräda täljd ur ett enda trästycke.

Bild 13 Njalla, takdel, före upprustning. Foto av L. Liedgren, 1999.

Angående tak var inga brädor lämpliga att ha kvar. Taket gjordes som det antagits ha sett ut från början, dvs med endast ett lager brädor som snedtäljts i långsidorna.

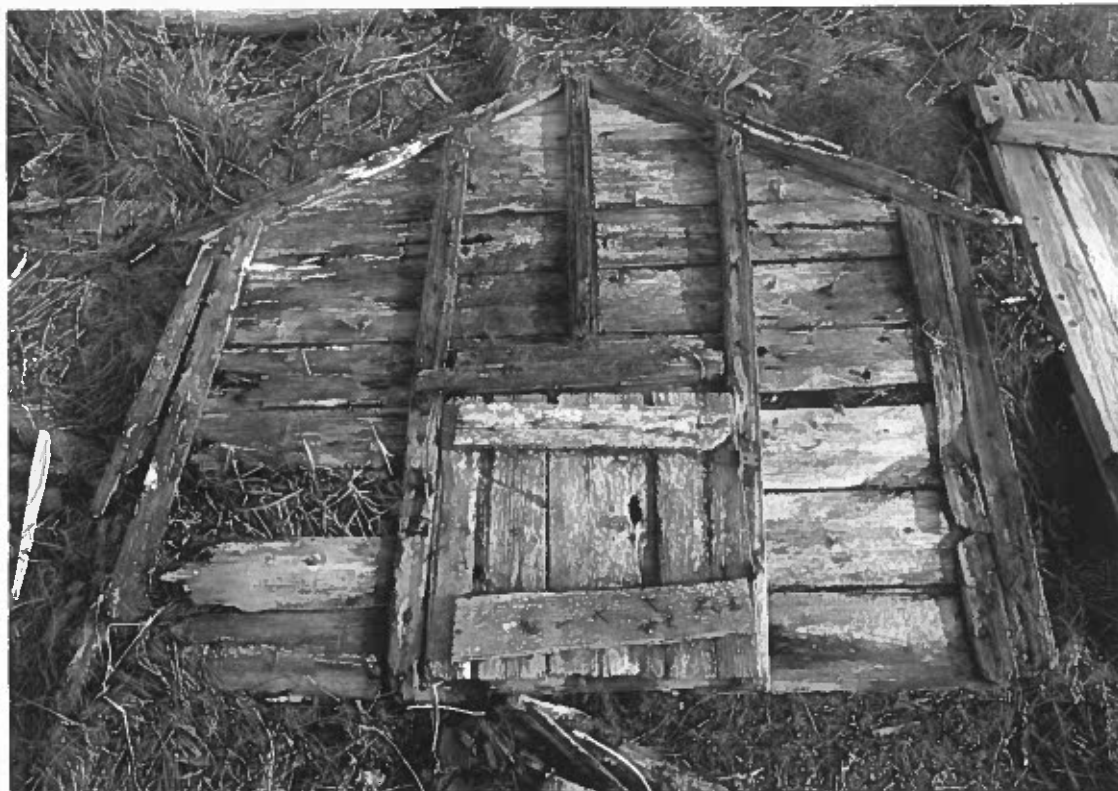
Front (väggdel A) i NNV påträffades liggande mot marken. Den bestod av åtta brädor samt en liten stump längst upp. Brädorna var 0,013-0,017 cm tj, 0,15-0,22 m br och intill 1,8 m l, varav flera i dåligt skick. Vid sidan och ovan dörrhåll var tre profilerade regler, 0,065 m br och intill 0,03 m tj. I gavelhörn var längst ut två profilerade brädor, endast ca 0,015 cm tj (av samma typ av profilering som de tjockare vid dörr). Längre in var två oprofilerade brädor av liknande bredd. Profilerade lister förekom mot taket. Dessa var dock gjorda på så sätt att den tjockaste delen, intill 0,035 m, var vänd upp mot taket. Reglar och taklist var fästa med smidda spikar till skillnad mot hörnbrädor som fästs med trådspik. Dörrhåll var 0,5 m h och ca 0,53 m br. I överkant av dörrhåll var tre brädor fastspikade varav den översta gick upp på regel till vänster om dörrhålet. Även i undre del av dörrhåll var påspikat en bräda, sannolikt en förstärkning.

Bild 14 Njalla, gavel i front, utsida, före upprustning. Foto av L. Liedgren, 1999.

I front var det mesta för ruttet att behålla. A 9-10 samt taklister kunde behållas. I övrigt har nya plankor av tall av liknande dimensioner satts in. Profilerade regler och hörnbrädor gjordes lika som original. Profilerade regler spikades fast med smidd spik, hörnbrädor med trådspik. I dörrhålets övre del sattes två tvärsålar fast med smidd spik, lika som tidigare. Den översta sattes ej dit då den antogs vara ett senare tillägg. Ej heller sattes någon extra bräda i nedre delen av dörrhålet då den också antogs vara en senare förstärkning. För att staga upp dörren sattes en plank in på baksidan, som spikades med trådspik. Gångjärn lagades och u-järn slogs in på samma plats som tidigare på regeln till vänster om dörren. Trasigt gångjärn svetsades fast.

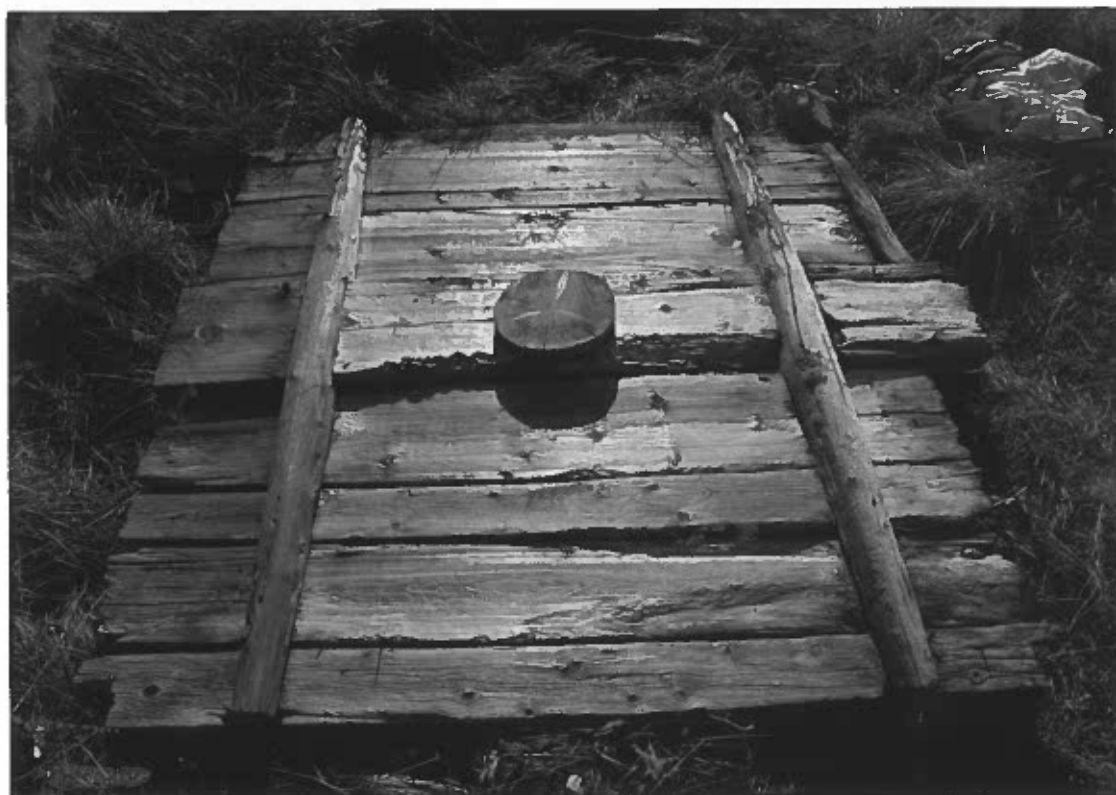
Golvet bestod av fyra brädor på vardera sida om *gietkam*, dimensioner 1,85-1,87 m l, 0,07-0,27 m br och kring 0,04 m tj. Brädorna var fastspikade med smidd spik, ca 4 tum, samt trådspik (de smidda troligen original). Mellanrum mellan brädor var delvis täckta med påspikade brädstumpar. Bräda mot yttervägg längst mot ÖNÖ var i dåligt skick. På golvbrädorna var urtag i hörn samt två på vardera långsida. De senare för fastspikning av de lodräta reglarna på utsidan av långsidedväggarna.

Bild 15 Njalla, golv, underifrån, före upprustning. Foto av L. Liedgren, 1999.

Golv har på två ställen fått nya små bitar insatta (G 2, G 4) limmade med sica. G 1 har bytts mot ny då den var helt ruttet. Mellan G 10 och G 12 har en tunn bräda spikats fast för att täta hål.

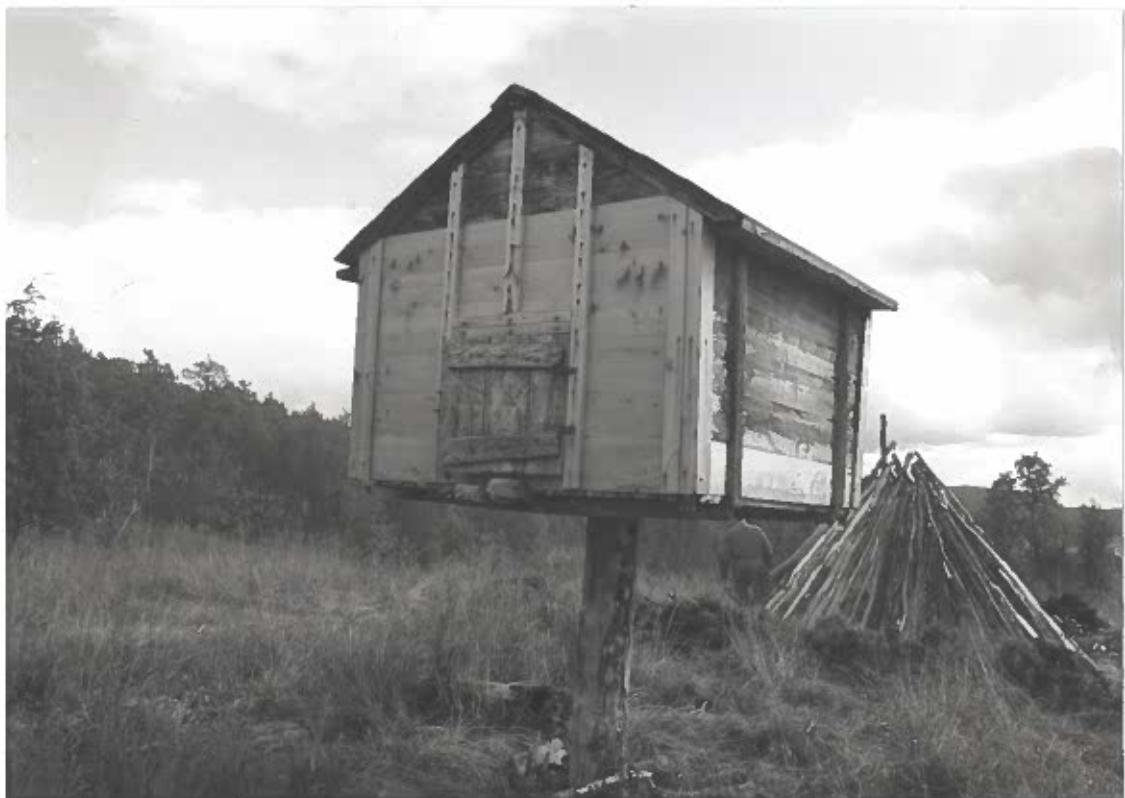
Bild 17 Njalla på plats i färdigt skick. Foto av L. Liedgren, 2000.

Njallan transporterades med helikopter hel med njallastolpe påsatt till Tjäksa. Här hade i förväg det gamla stolphålet rensats. Njallan sänktes ned och stenades fast med den stenar som tidigare ingått i stenskoningen. Ny njallastege med huggna steg gjordes av en barkad björkstock.
