**Dokumentation och restaurering
av en narad brändjalla från
Ringselet, Semisjaur-Njarg
sameby, Arjeplog,
Lappland,
1999-2001**

**Silverbuseet
Rapport
26**

Syftet med arbetet har varit att genomföra en detaljerad dokumentation av njallan så att alla byggnadsdetaljer framgår av dokumentationen. Ett annat syfte har varit att laga dåliga delar i stomme och ytterbeklädnad samt att ge njallan ett nytt tak av samma typ som den ursprungligen haft.

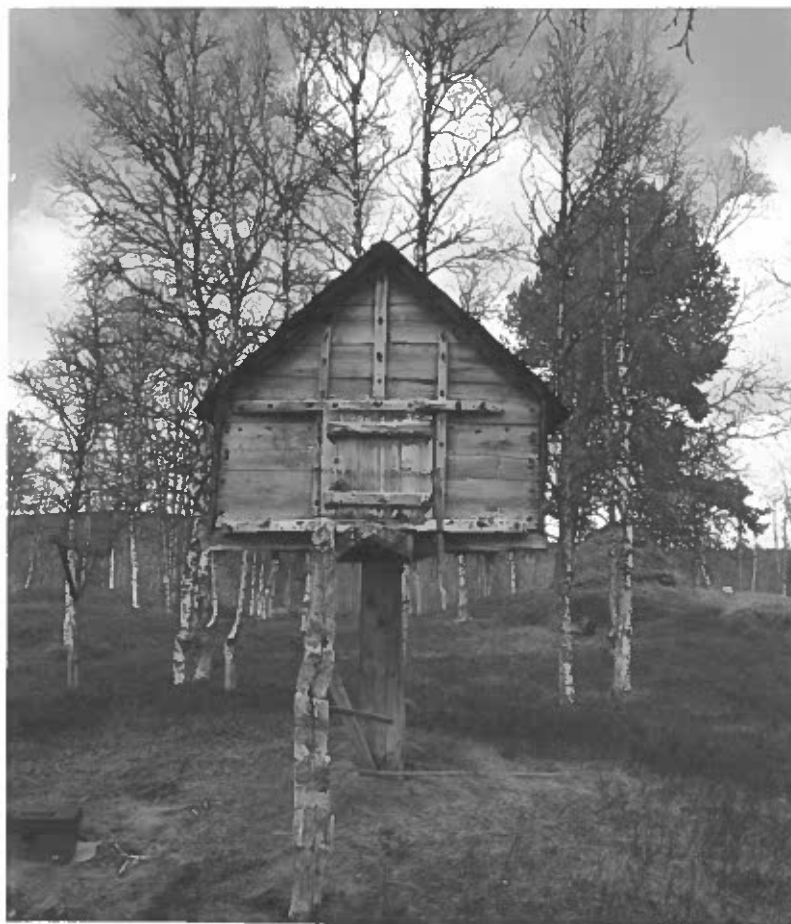
Bild 2 Stårndnas njalla i Ringselet, front, före restaurering. Foto fr S av L. Liedgren, 1999.

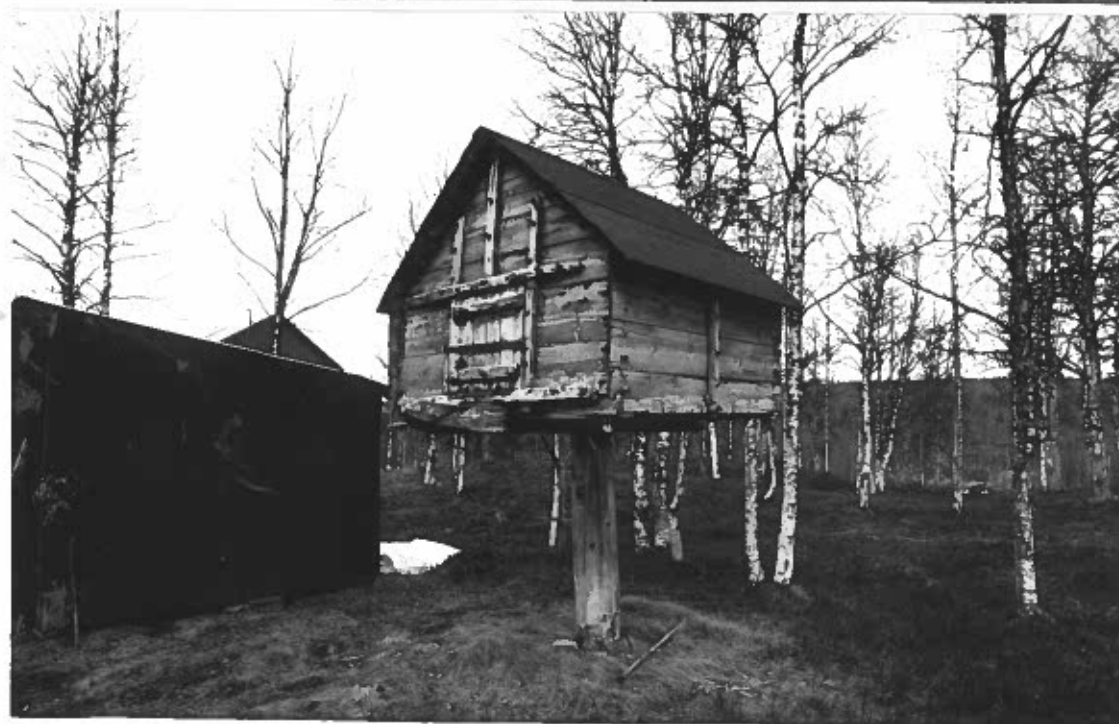
Bild 3 Stårndnas njalla, Ringselet, front och långsida, före restaurering. Foto fr SÖ av L. Liedgren, 1999.

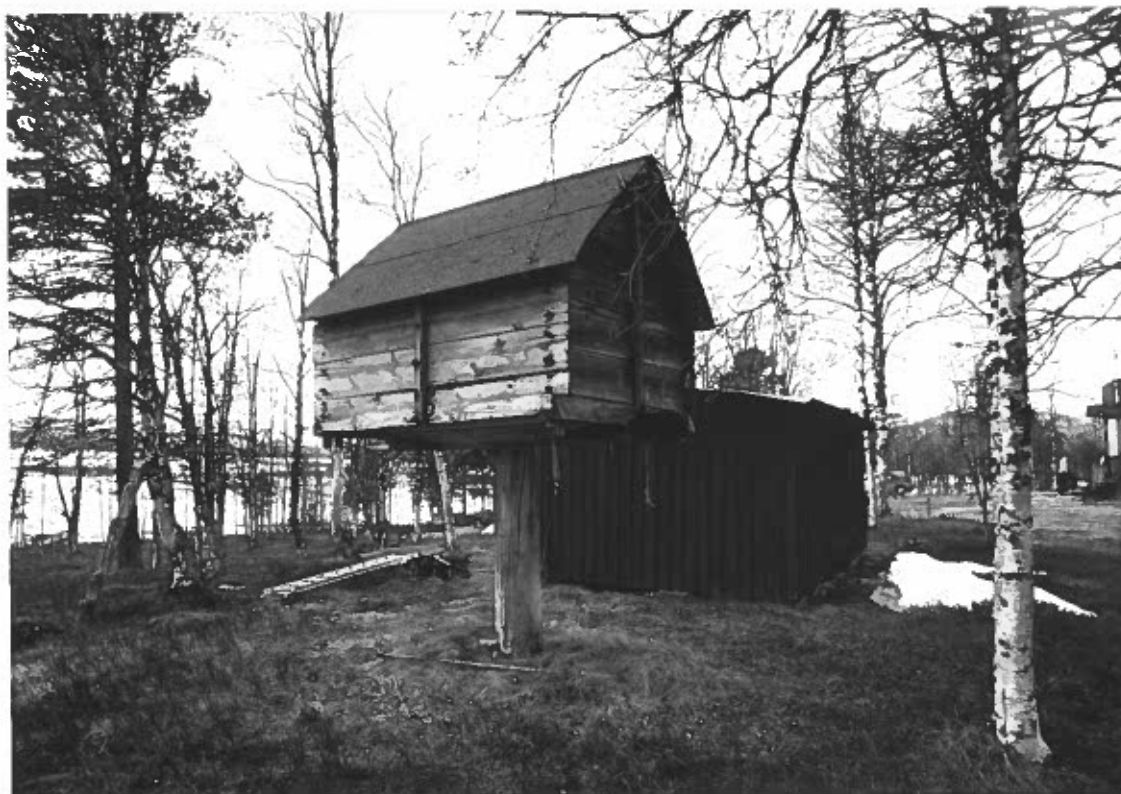
Bild 4 Stårndas njalla, Ringselet, långsida och baksida, före restaurering. Foto fr NÖ av L. Liedgren, 1999.

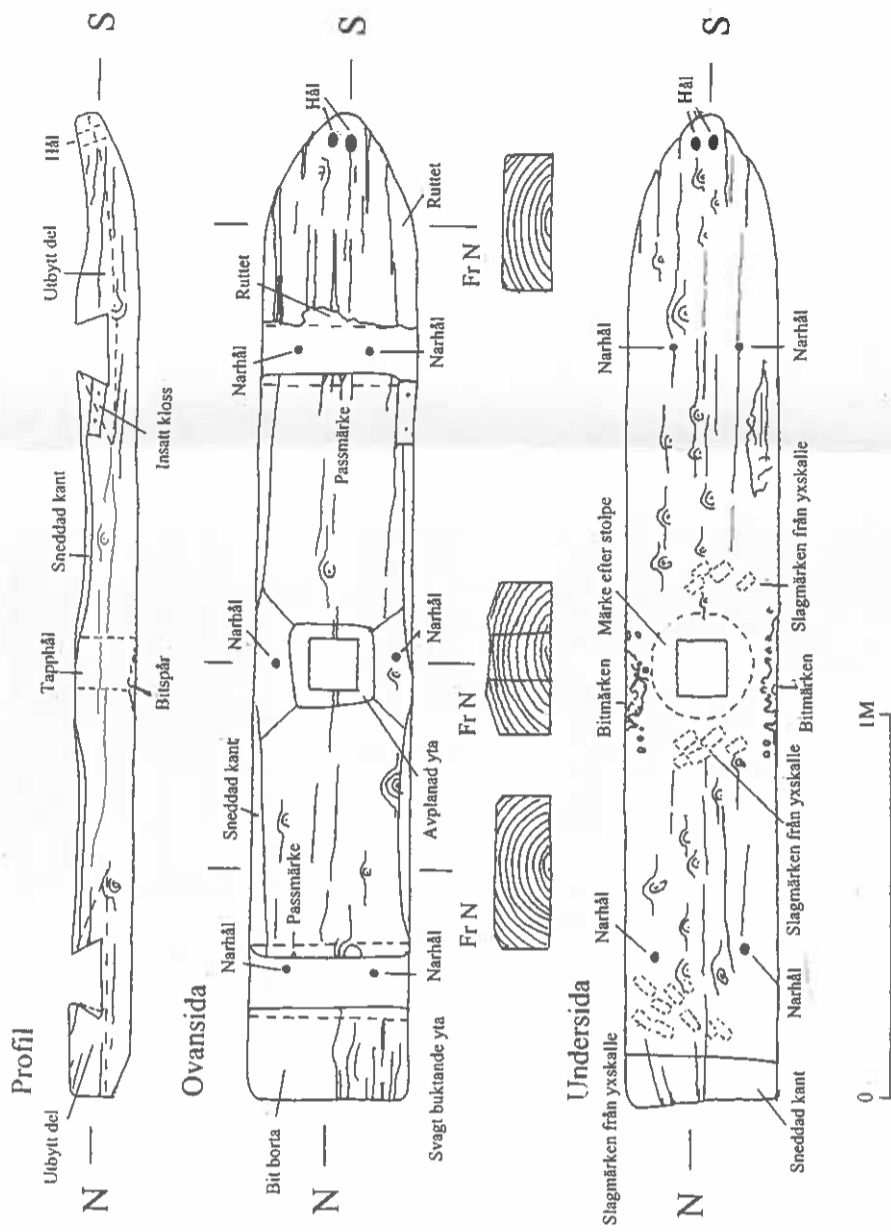
Stårdnas njalla, Ringselet,
Semisjaur-Njarg sameby,
gietkam
Ritning av L. Liedgren, 2000

Arbetet inleddes med gietkam och tvärbjälkar. De urtagna spåren i gietkam var betydligt mer ruttna än vad man först kunde tro och betydande borttagning av röta måste göras. Detta gjordes med träborr, motorsåg, stämjärn och yxa. När rötan var bortrensad ersattes det borttagna träet med nytt som succesivt limmades på med sica. Hela arbetet med gietkam tog ca tre arbetsdagar.

För att hindra att urtagen i framtiden skall utgöra en grogrund för röta gjordes ett spår längs ena kanten. Flera spår gjordes också över den plana botten på urtagen mot kantspåret. Syftet är att leda ut ev vatten som kommer in och också att ventilera undersidan. Innan tvärbjälkar och gietkam sattes ihop tjärades urtagen samt de delar av tvärbjälkarna som skulle sitta i urtagen.

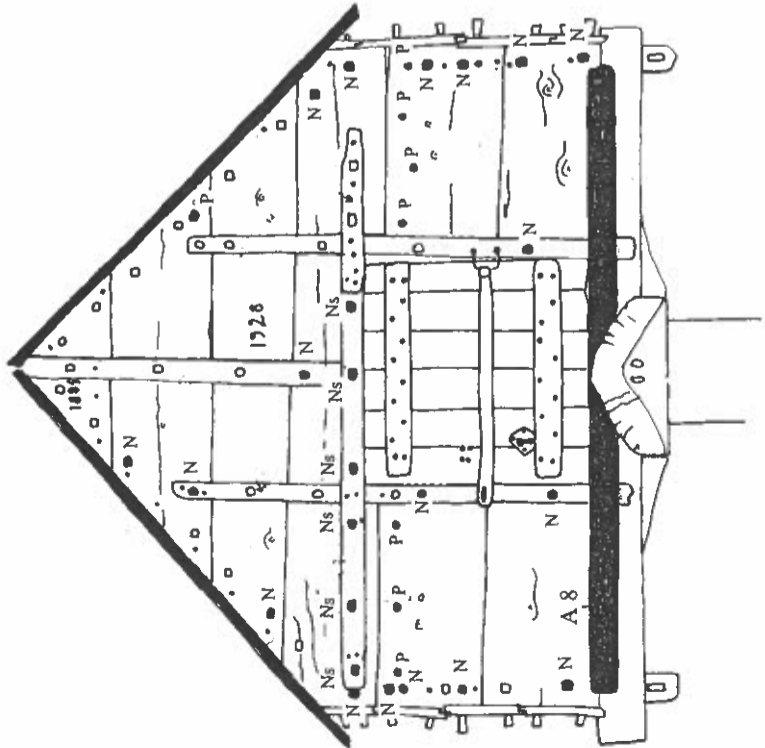
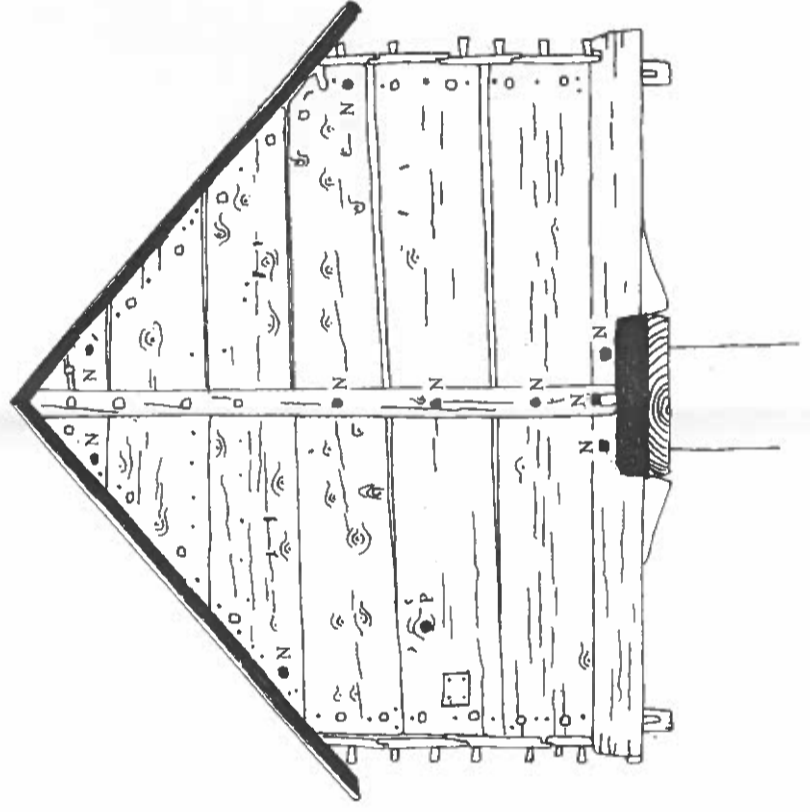
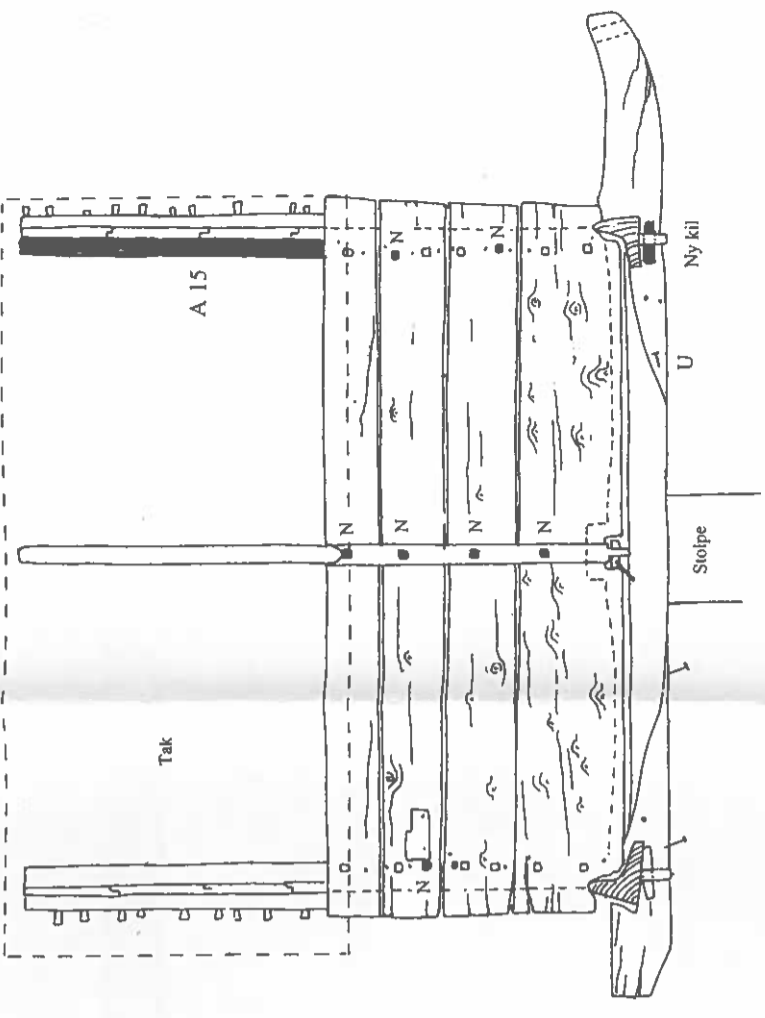
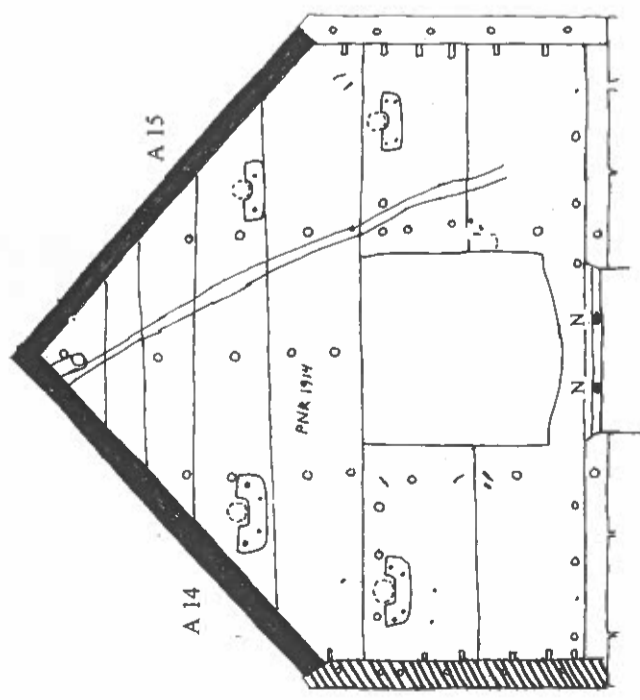
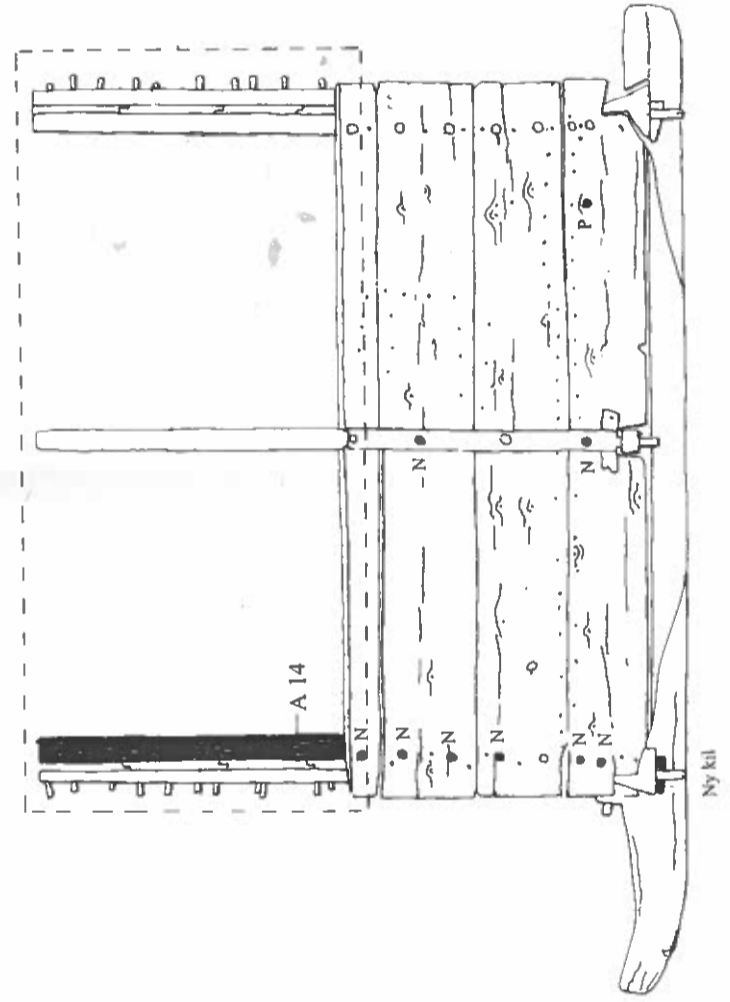
Utbytta eller insatta nya delar vid restaurering av njalla

Stommen var rötangripen på flera ställen. Av den anledningen har båda takstommarna i front bytts ut mot nytt virke (A14-15). Uppenbarligen är nararna som håller fast taket ett problem såtillvida att vatten kan rinna ned. Hörnstolpen i Ö (A13) delen av gaveln lagades också med en pålimmad ny bit (ca halva stolpen).

Vidare har regeln under dörr bytts mot ny lika tidigare. Regeln har satts fast med narar. Här var vi tvungna att borra några nya hål. De hål som fanns efter den gamla placeringen av regel ovan dörrhål sattes igen med träpluggar. Sex nya narar gjordes till den fastspikade regeln ovan dörr, dessa är ej genomgående. I övrigt sattes nya narar i övriga regler och väggbrädor (varav några kilade) samt även träplugg. Pluggarna har i första hand satts för att täta konstruktionen.

I den V långsidan har endast sju nya narar satts in. I Gavel i N har 10 narar bytts ut. I långsidan i ÖL har åtta narar bytts.

- Svart = utbytt del eller tilfogaed del som saknats
- N = ny nar
- Ns = ny narskalle
- P = insatt treplugg
