**Antikvarisk kontroll av
upprustningsarbeten i Geijaur,
Tjakkek samt Balgesnunnje inom
Arjeplogs och Arvidsjaurs
kommuner, 2000**

Av
Lars Liedgren

Silverbuseet
Rapport
27

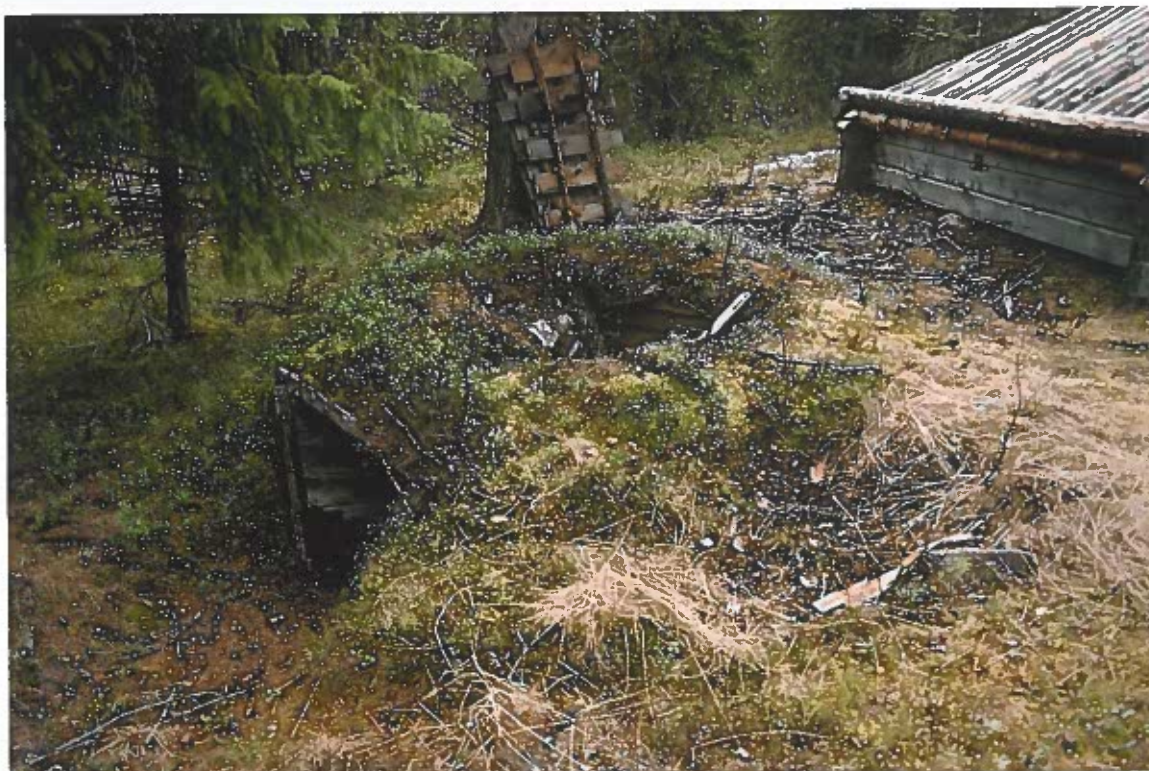
Källaren var belägen NV om kåta nr 1. Den har enligt uppgift (Tom Svensson) byggts av Gunnar Stenvall ca 1942. Källaren var nedgrävd i marken så mycket att endast taket har stuckit upp ovan markytan. Byggnaden var kraftigt inrasad och taket var infallet. En hel del jord hade också rasat in. Det infallna materialet togs upp innan dokumentation inleddes. Delar av väggar var också kraftigt förmultnade men byggnaden kunde trots detta dokumenteras på ett tillfredsställande sätt.

Fig. 2 Källare nr 3 före upprustning, Geijjaure, Mausjaur sameby. Foto av L. Liedgren, 2001.

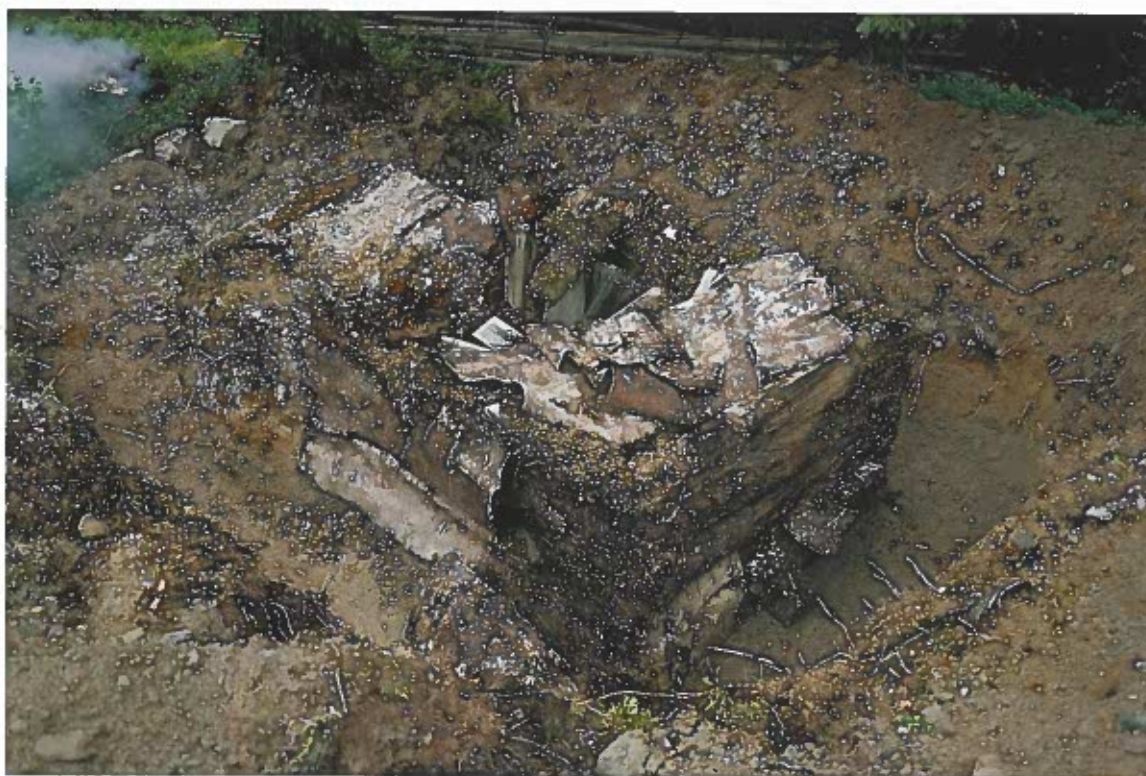
Fig. 3 Källare nr 3, timmer blottat, Geijjaure, Mausjaur sameby. Foto av L. Liedgren, 2001.

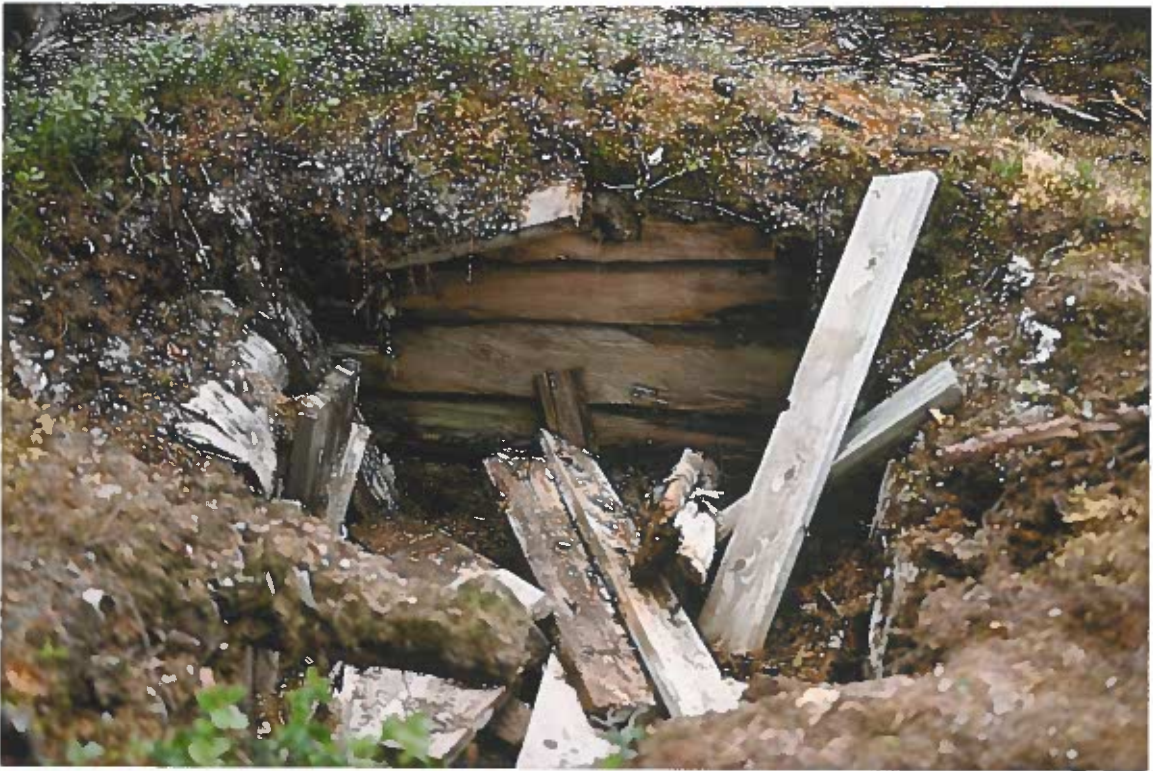
Fig. 4 Inrasat tak, källare nr 3, Geijaure, Mausjaur sameby. Foto av L. Liedgren, 2001.

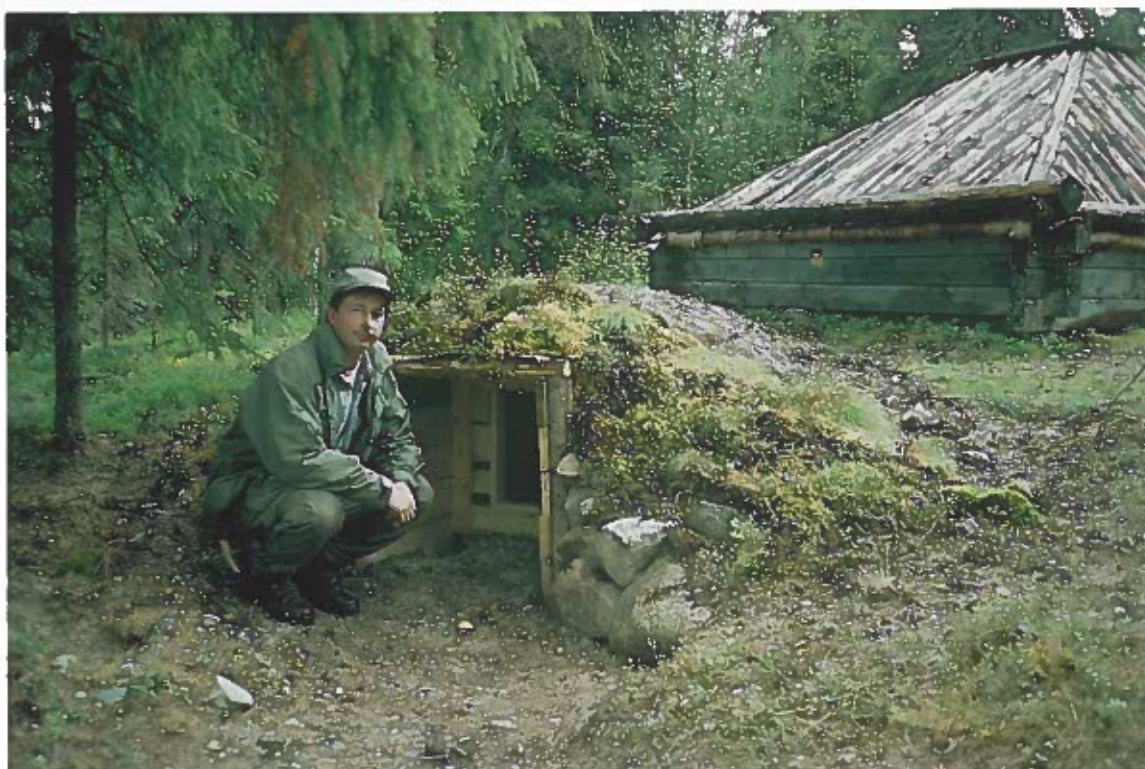
Fig. 6 Källare nr 3 restaurerad, Geijaure, Mausjaur sameby. På bild är Tom Svensson, Mausjaur sameby. Foto av L. Liedgren, 2001.

Inga delar av den gamla källarkonstruktionen kunde behållas vid upprustningen förutom beslagen till dörren. Källaren byggdes upp lika som tidigare och tjärades på utsidan. Det enda undantaget från tidigare var takbeläggningen på den timrade delen,

här användes näver. På golvet lades granris. Jord påfördes runt sidorna av konstruktionen och på tak lades torv.

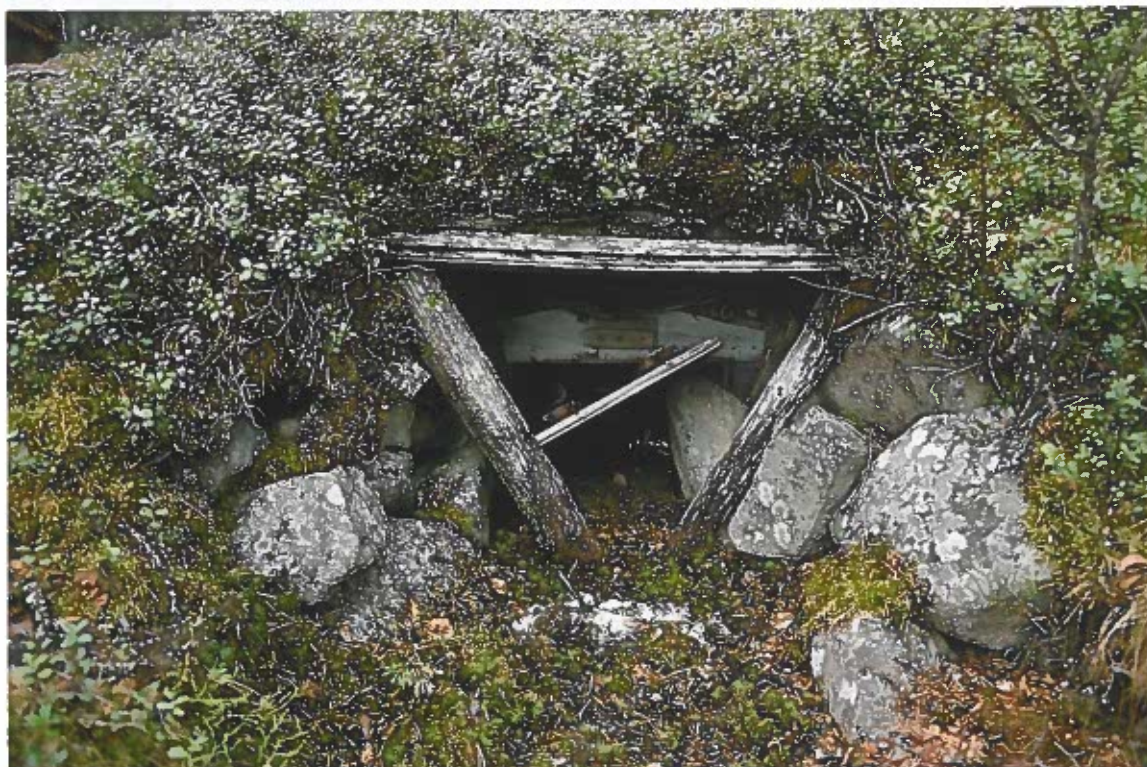
Källare nr 5, NNÖ om kåta nr 2, var lika inrasad som den ovan beskrivna källaren. Även denna konstruktion var tvådelad, men i sin helhet byggd av brädor. Byggmästare är även i detta fall Gunnar Stenvall.

Fig. 7 Källare nr 5, före upprustning, Geijaure, Mausjaur sameby. Foto av L. Liedgren, 2001.

Alla delar av källaren byttes ut mot nytt material. Källaren renoverades lika som tidigare och virket tjärbeströks på utsidan. Vid besiktning av konstruktionen visade det sig att det var en del vatten vid källaren. Av den anledningen bör ingångsområdet till källaren grävas ned på ett sådant sätt att vattendränningen förbättras.

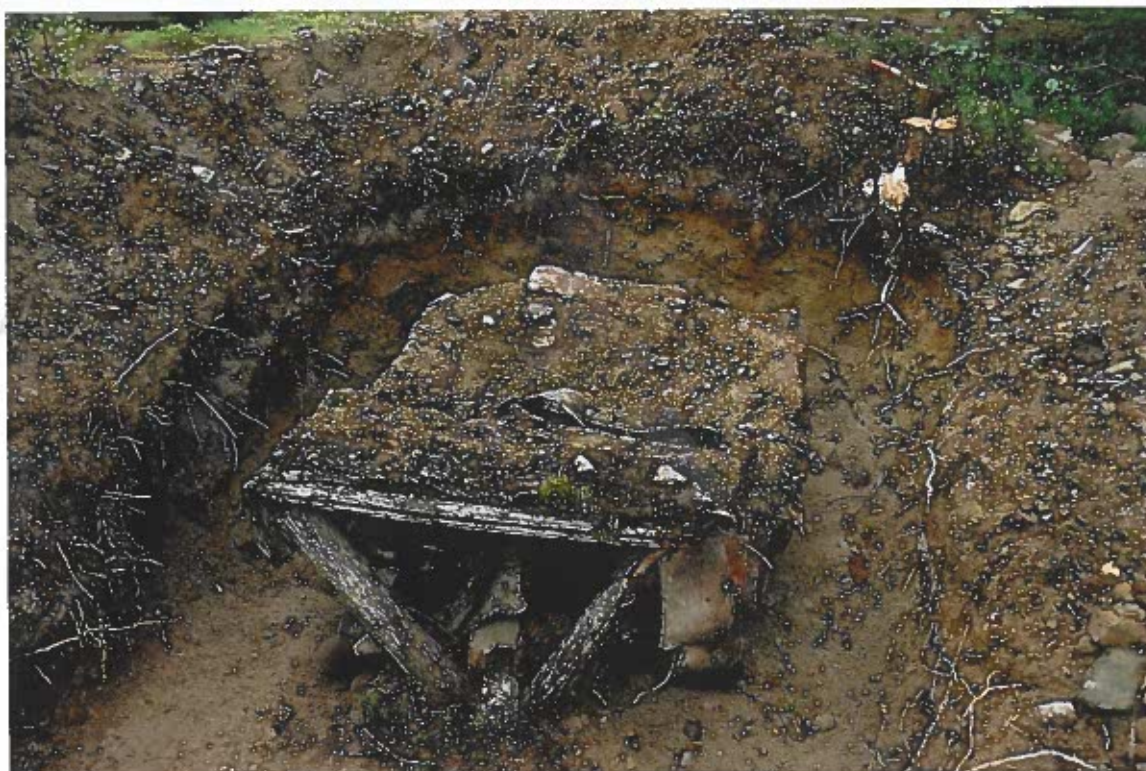
Fig. 8 Källare nr 5, framgrävd, Geijaure, Mausjaur sameby. Foto av L. Liedgren, 2001.

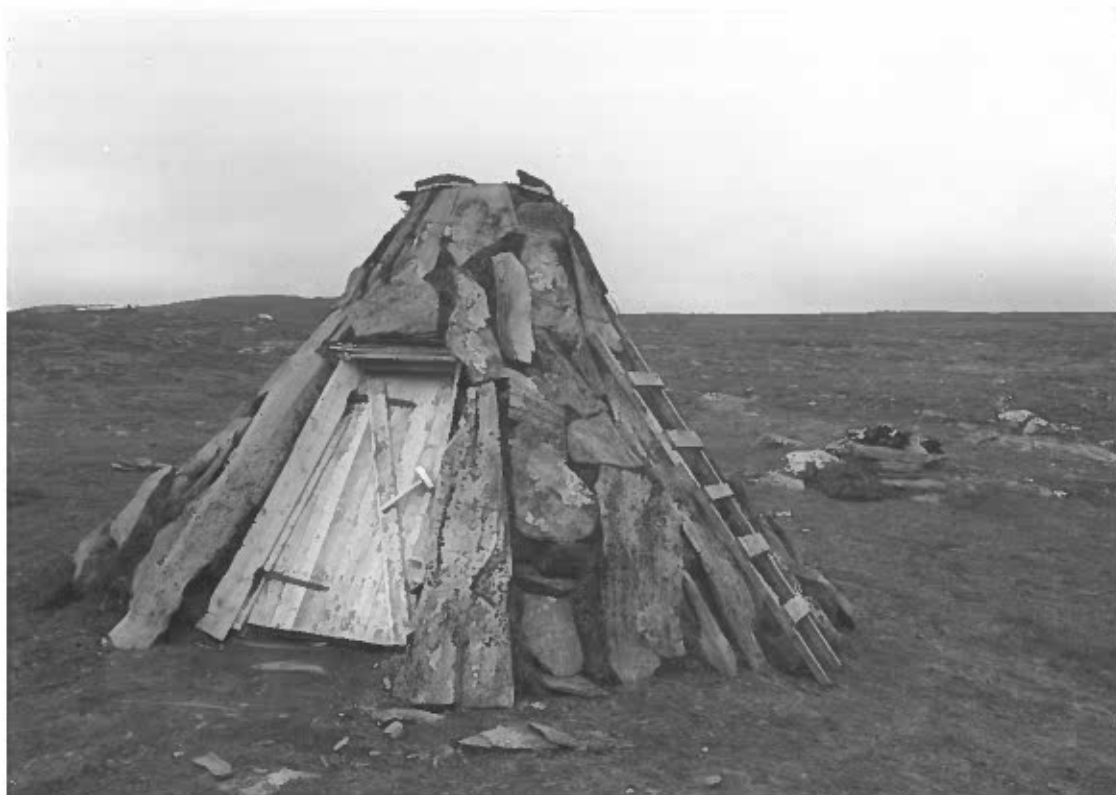
Utgångspunkt för upprustningen skulle vara att behålla så mycket som möjligt av ursprungligt material. Eftersom en hel del av virket till kåtan var ruttet i botten bestämdes att de nedre delarna av virket skulle bytas enligt bifogad ritning.

Fig 1 Tjakkek-kåtan efter opprustning. Foto av L. Liedgren 2000:

1. Nedmontering av sten, torv, näver samt rensning av golvyta.
2. Reparation och byte av stomvirke samt dito resvirke av samma dimensioner som tidigare.
3. Nytt näver och torv samt återuppsättning av flata stenar fastgjorda med stängseltråd.
4. Ny dörr samt skärm över dörr av virke lika tidigare (spåntat råplan 22x120 mm, gångjärn återanvändes).
5. Ny draglucka.
6. Nytt underlag av bräder i köksdel.
7. Risning av golv.
8. Nya stockar mot härd för att avgränsa farstu.
9. Nytt lock till rökhål.

Arbetet utfördes av Bo Yngvesson och Leif-Anders Blind under mitten och andra hälften av augusti månad, 2000. Arbetet slutbesiktigades av Silvermuseet den 25/8 2001. De föreslagna åtgärderna var genomförda utom risning som måste göras senare.

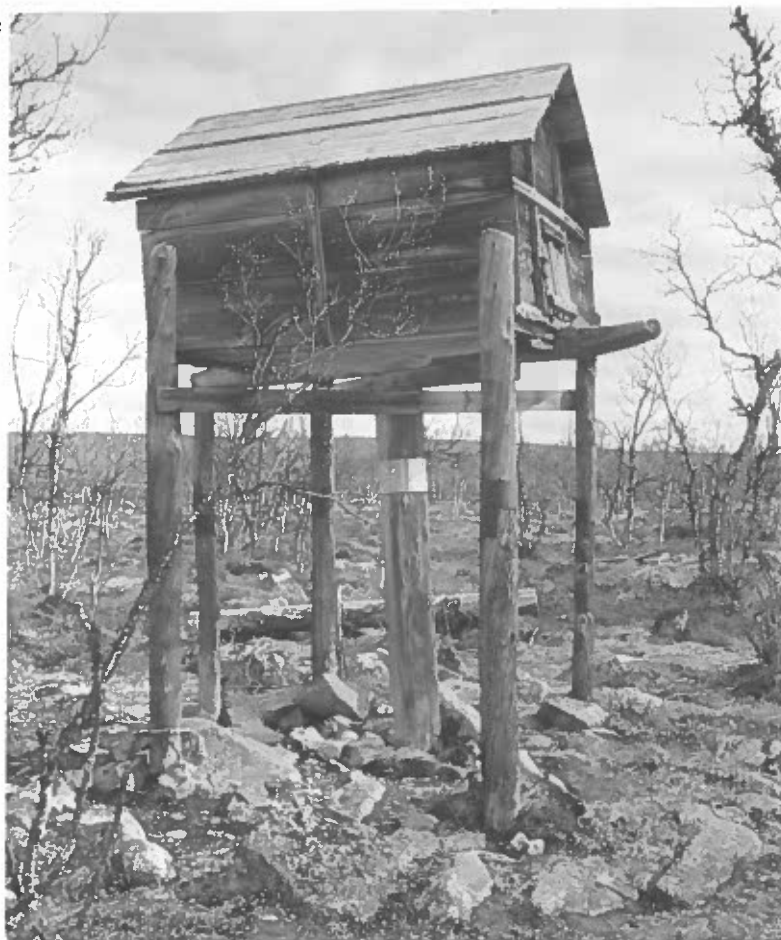
Fig 1 Njallan i Balgesnunnje före upprustning. Foto av L. Liedgren, 2000.

1. Nytt spikat brädtak.
2. Reparation av golvbrädor i bakgavel av njallan.
3. Reparation av gietkam i fronten.
4. I ansökan var upptaget att byta njallastolpe. Detta skulle dock kollas genom uppgrävning runt stolpen. Om den var bra skulle istället stolpen rätas upp, stenas bättre, samt att sten skulle läggas under stödbenen.
5. Översyn av övrigt virke.
6. Spikning skulle ske med klippspik.

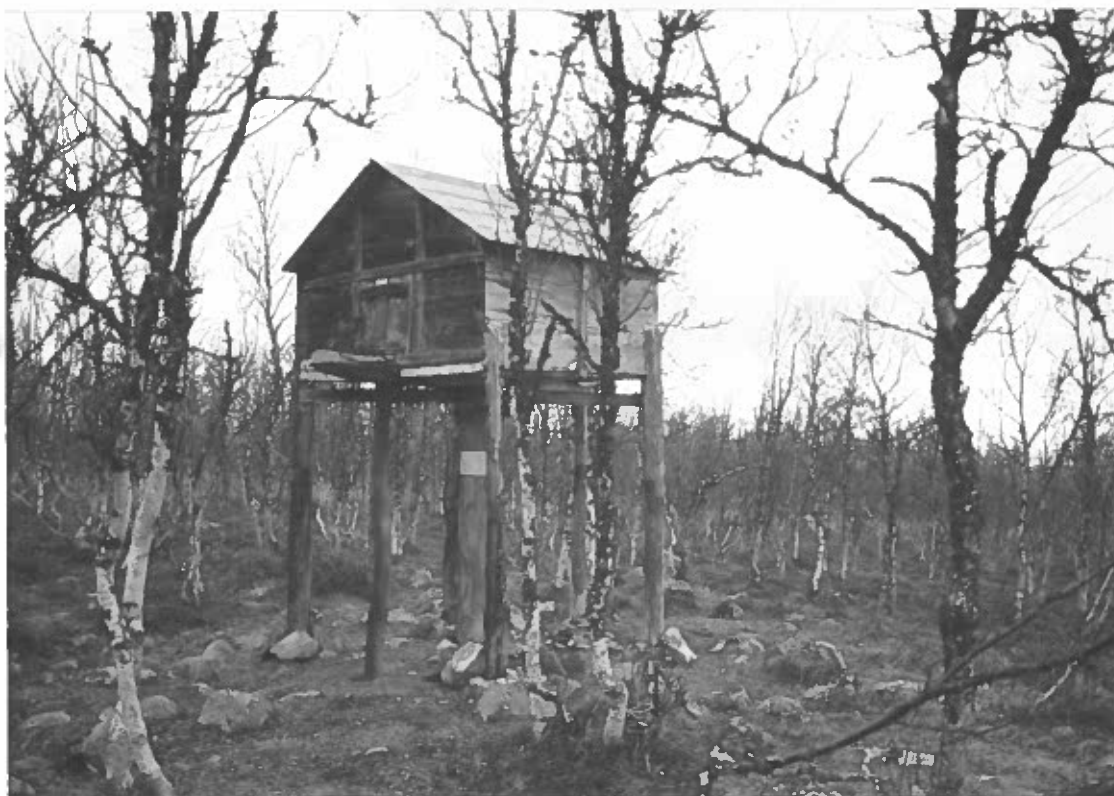
Man kan nog konstatera att om brädtak ska sättas upp, ska de vara utformade som taket i njallan från Ringsalet (se Silvermuseet, rapport 26) risken är stor för läckage då takbräderna har en tendens att slå sig. Njallan saknar ännu nockbräda men den transporteras på plats under vintern 2000/2001. Förutom byte av delar av gietkam var också tvärbjälken (såji), i fronten, så dålig att den måste bytas.

Fig 2 Njallan i Balgesnunnje, efter upprustning, nock saknas. Foto av L. Liedgren, 2000.

Besiktning av arbetet gjordes den 20/10, 2000. Vad gäller stolpen till njallan hade den befunnits duga. Njallan hade rätats upp, stödbenen stagats samt ytterligare ett stödben hade satts under den lagade gietkam. Gietkam hade lagats med ny bit i front som limmats fast med sica. Tak hade gjorts enligt överenskommen modell men snedningen mellan brädernas långsidor hade gjorts för tvär. Av den anledningen läckte taket in något. Troligen måste nog näver läggas utanpå brädorna om taket ska bli tätt i detta fall. En bunt näver medtogs också till platsen vid besiktningstillfället och lämnades ifall nävertäckning kommer att bli nödvändig.
