**Dokumentation och upprustning av
två torvkåtor, en njalla samt en
palissadgärda, Várregiehtje,
Semisjaur-Njarg sameby,
Arjeplogs kommun,
Lappland,
1998-2001**

**Silverbuseet
Rapport 33**

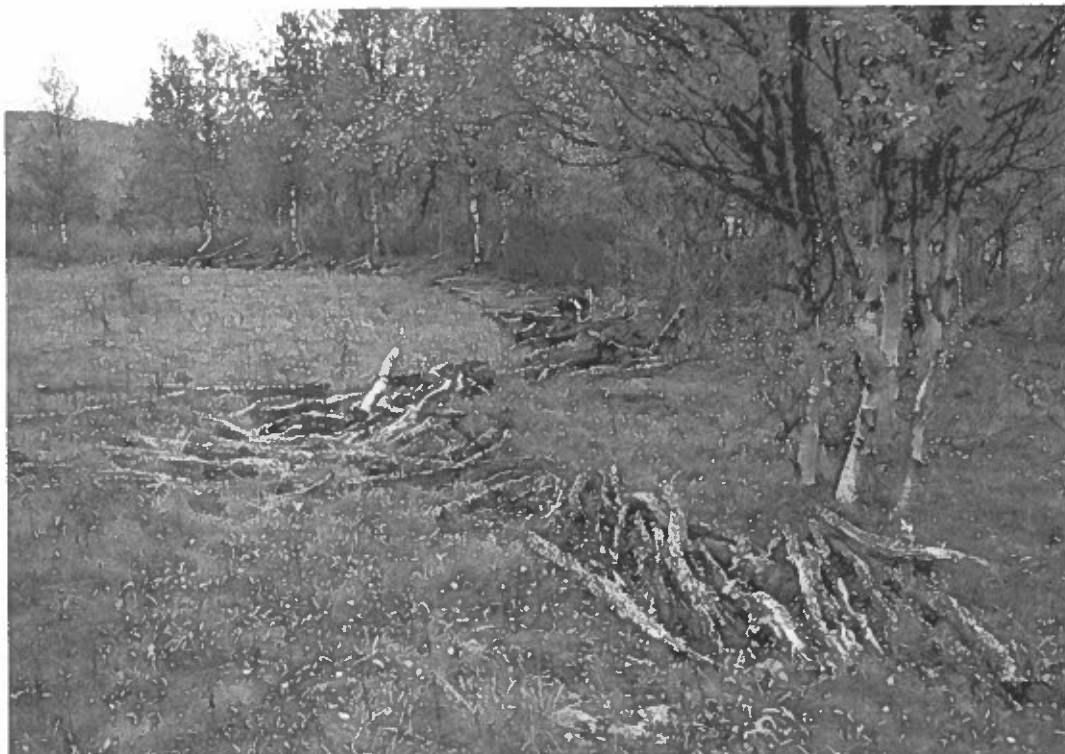
Bild 2 Del av nedfallen palissadgård, kontor 2-3, Vårregiehtje . Foto fr NÖ, av L. Liedgren, 1998.

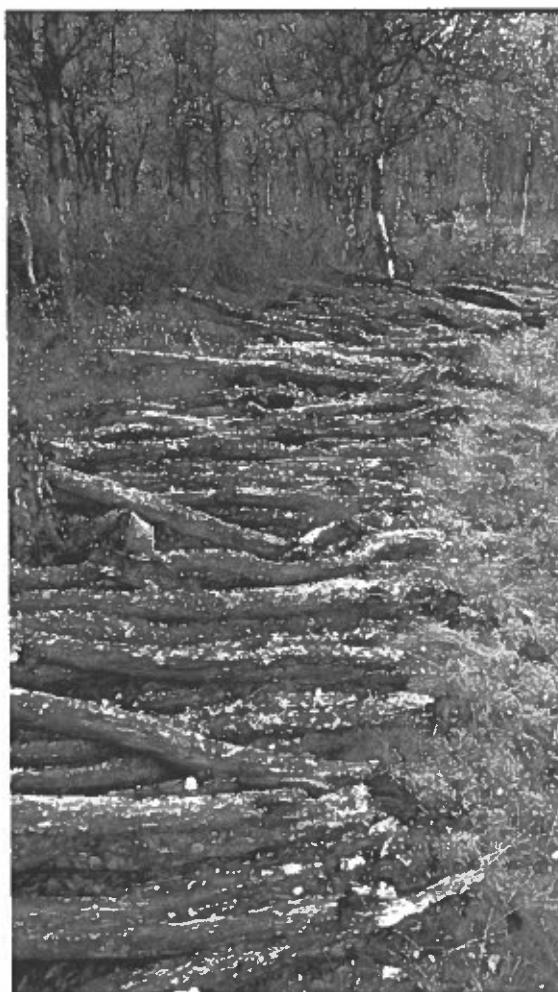
Bild 3 Del av nedfallen palissadgård, S delen av kontor nr 1. Foto av L. Liedgren, 1998.

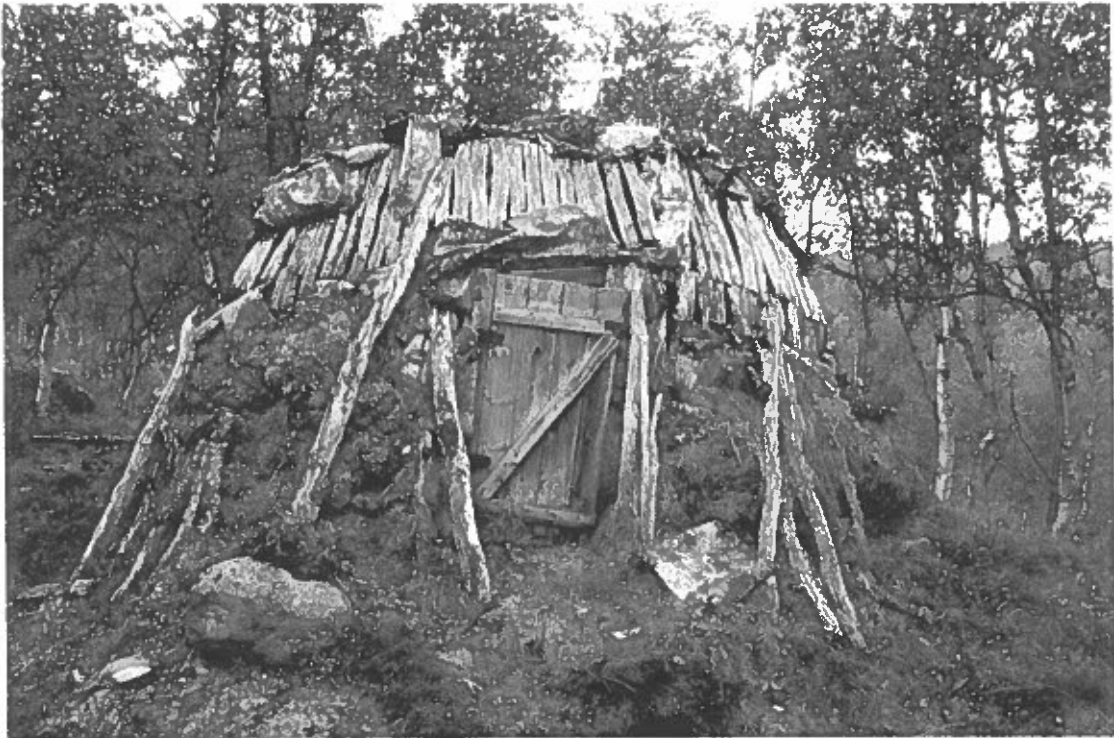
I Ö och V var stora delar av resvirket infallet och *ådnårissa* ruttnade i de nedre delarna. *Ådnårissa* i V skarvades med nya delar av björk, limmade med Sica samt tränarar. I Ö skarvades den S av *ådnårissa* på samma sätt medan den N kapades och en sten lades under istället för den bortkapade delen. De två strävstörarna vid dörrhålet skarvades på samma sätt som *ådnårissa*. De två sträven i N kapades och sten lades under. Vi dörrhål kapades de ruttna delarna av virket (bottenparti). Ny tröskel insattes något högre än tidigare för att passa mot kapat virke. Sidoåsar i Ö och V byttes mot nya (3 st). Stenskonungen under resvirket av flata stenar lagades till varvid enstaka stenar tillfördes. Delar av rundvirke, främst i Ö och V, byttes mot nya (ett 50-tal runda och kluvna av barkat björkvirke). Ny dörr gjordes efter befintlig

Bild 9 Kåta nr 1, Várregiehtje sameviste, före upprustning, fr SV. Foto av L. Liedgren, 1999.

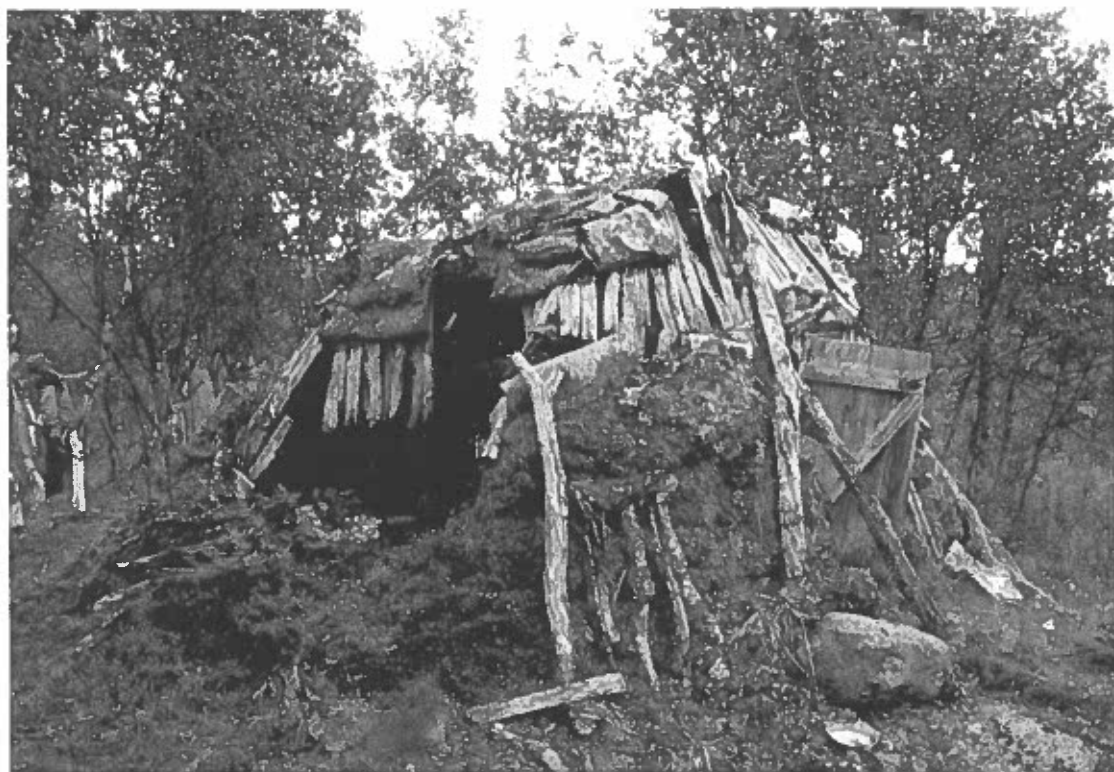
Bild 10 Kåta nr 1, Várregiehtje sameviste, före upprustning, fr NV. Foto av L. Liedgren, 1999.

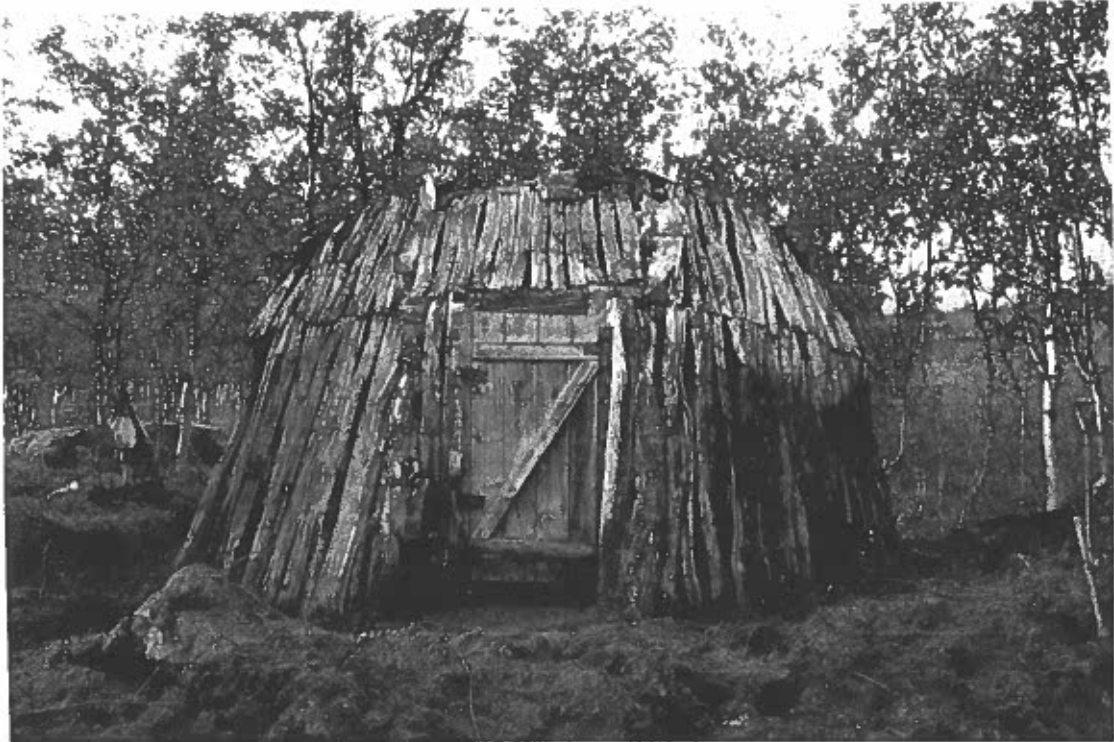
Bild 11 Kåta nr 1, Várregiehtje sameviste, torv och näver borttaget, fr SV.
Foto av L. Liedgren, 1999.

Kåtan upprustades 1999. Kåtan avtorvades och näver togs bort. Kåtagolv avstädades varvid en del föremål som kaffepanna, skål, flaskor och porslin påträffades. Gammalt ris och jord skrapades bort. Härden rensades men inga stenar rubbades.

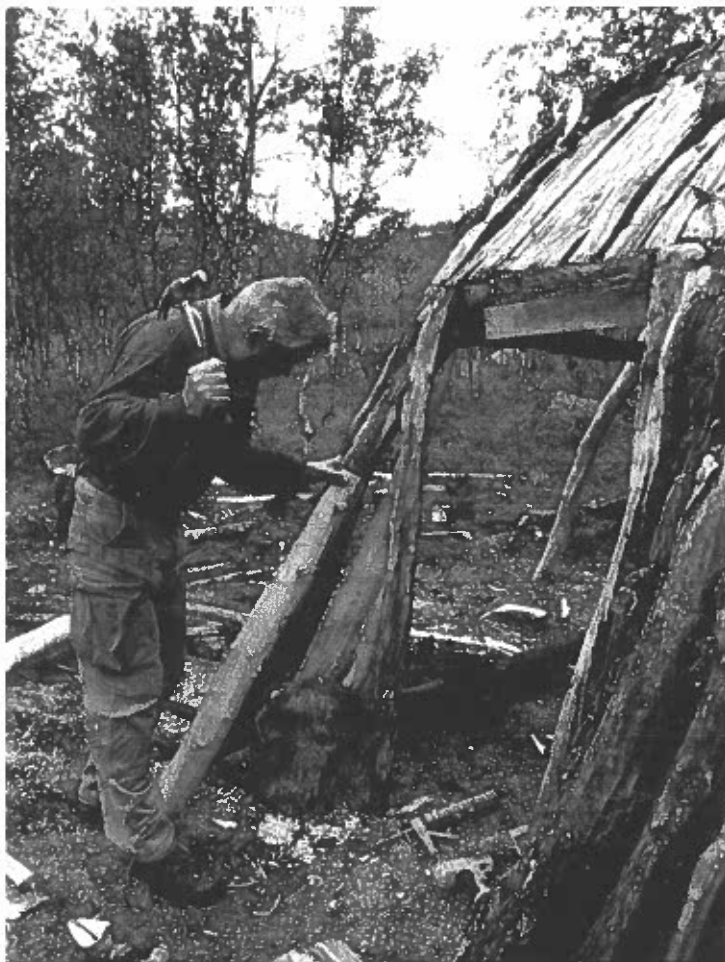
Bild 13 Kåta nr 1, Várregiehtje sameviste, skarvning av ådnåris A, fr SV. På bild är S.-E. Elveback. Foto av L. Liedgren 1999.

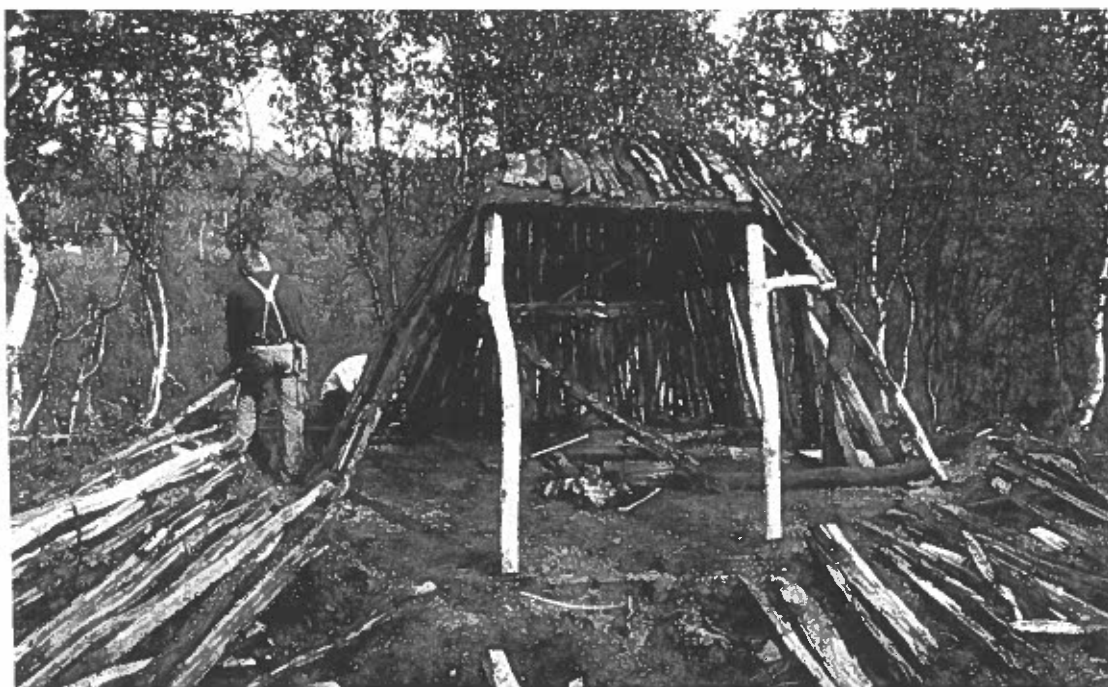
Bild 14 Kåta nr 1, Várregiehtje sameviste, skarvade ådnårissa, fr NV. På bild är S.-E Elveback. Foto av L. Liedgren 1999.

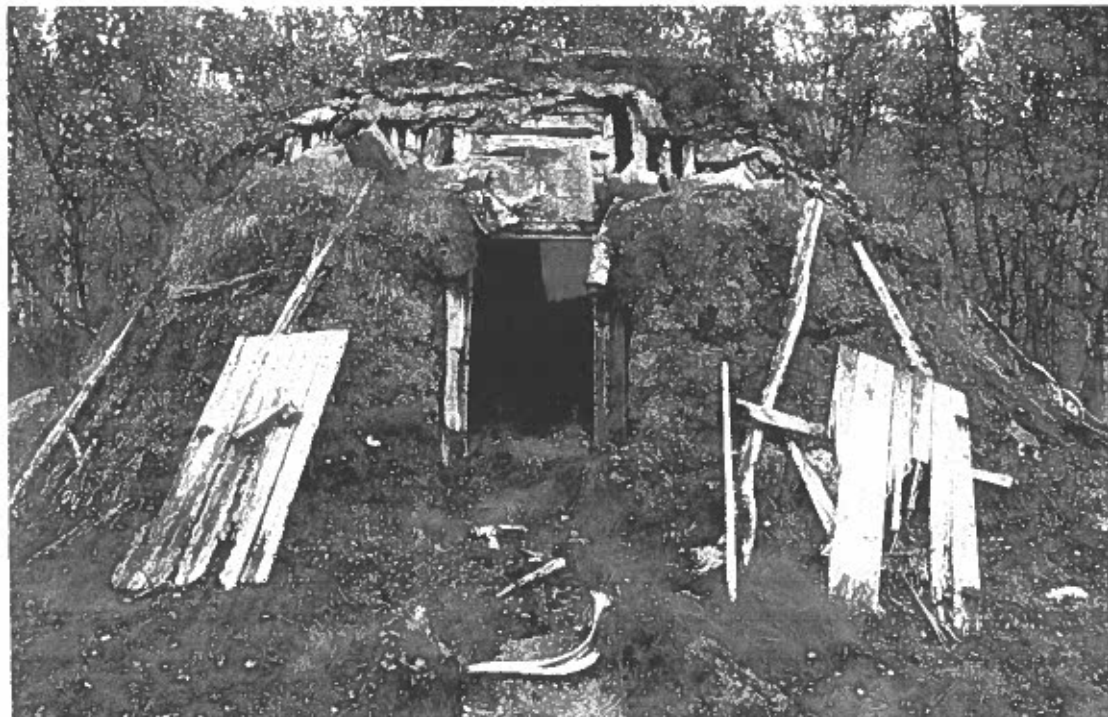
Bild 16 Kåta nr 2, Várregiehtje sameviste, före upprustning. Foto fr SV av L. Liedgren, 2000.

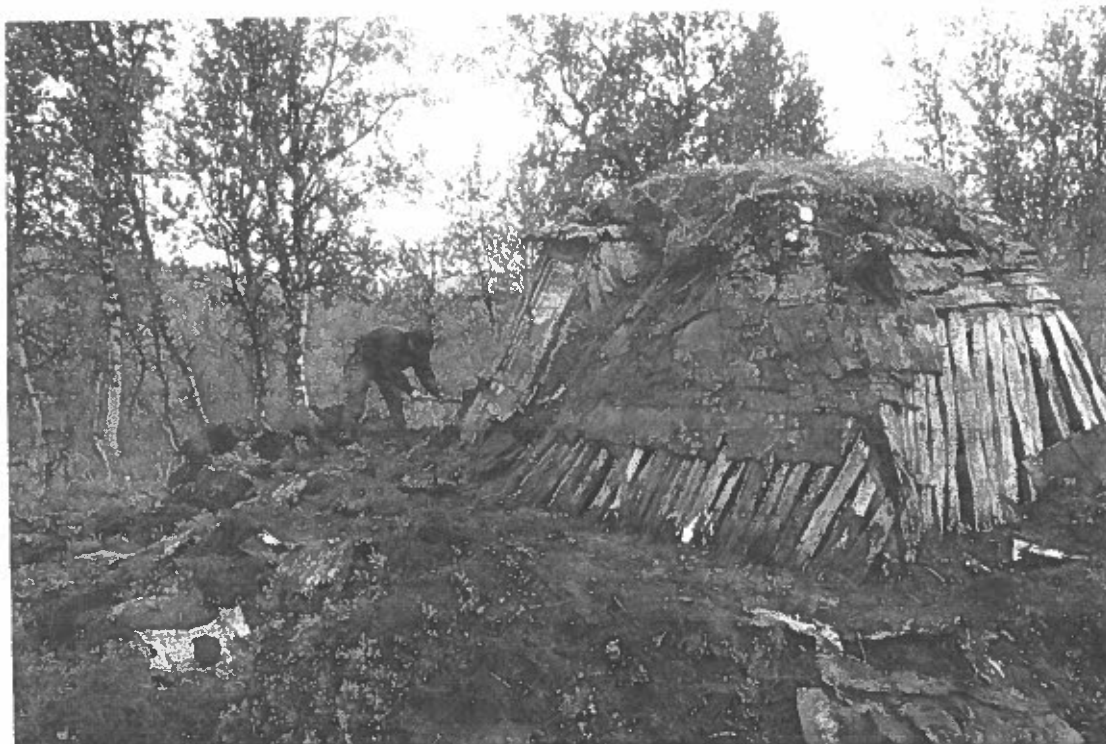
Bild 17 Kåta nr 2, Várregiehtje sameviste, nedtagning av torv från kåtan.
Foto fr NV av L. Liedgren, 2000.

Upprustning av kåta nr 2 genomfördes under sommaren 2000. Torven togs bort och allt virke frilades. I NV sågades de nedersta delarna av *ådnåris* av (A-B) och stenar lades under så att kåtan inte skulle tappa i höjd. Nya klykstängssträvor sattes in i NÖ (H-G). I SV sattes också en ny klykstängsträva in. Här, vid ingången gjordes nya dörrfoder samt ny dörr. I NÖ revs det gamla fönstret bort och fönster samt allt virke här byttes ut mot nytt. Ny brädlave/bord gjordes också här samt en mindre innanför dörren. Stenläggningen under *ådnåris*, sträv samt resvirke sågs över, rengjordes och kompletterades. Dåligt resvirke byttes, flyttades eller kapades i botten, det mesta i den NV

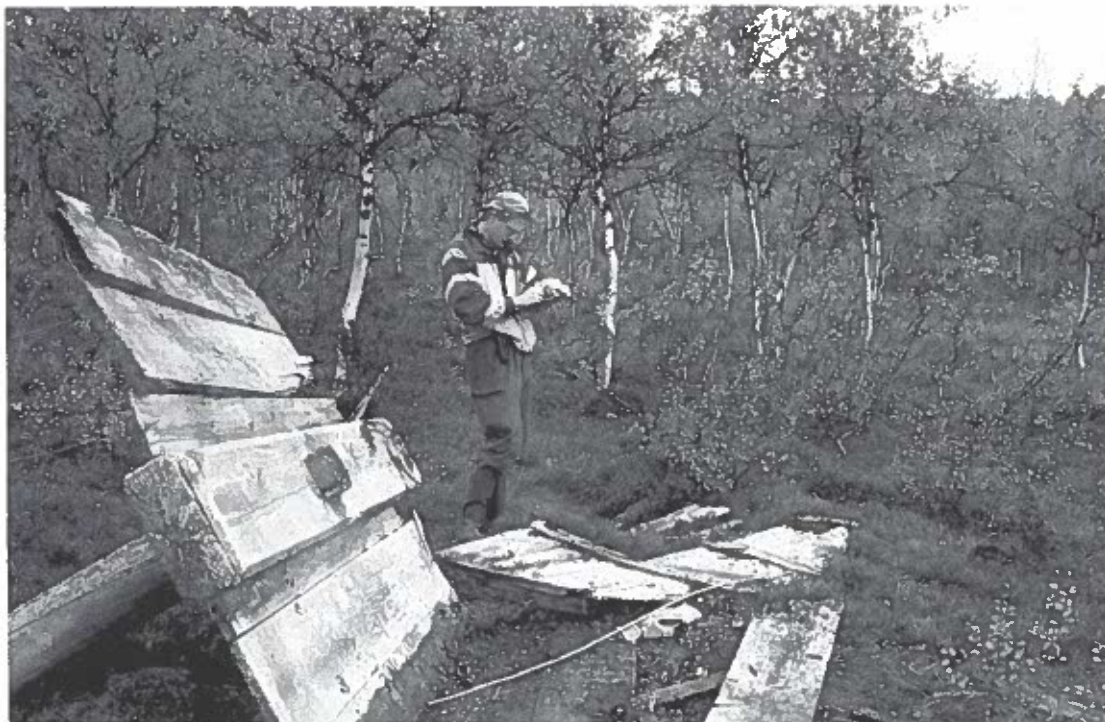
Njallan var vid dokumentationstillfället nedfallen och har sannolikt stått så i rätt många år varvid delar ruttnat. Njallan var uppbyggd på en 1,5 m h (räknat från undersida av *gietskam* samt marknivå) och 0,26 m tj stolpe av tall. Stolpen var nedsatt i ett stenskott stolphål. Njallan hde tippat omkull därför att stolpen ruttnat av.

Bild 22 Njalla, Várregiehtje sameviste, före upprustning. Dokumentation av E. Norberg. Foto av L. Liedgren 1998.

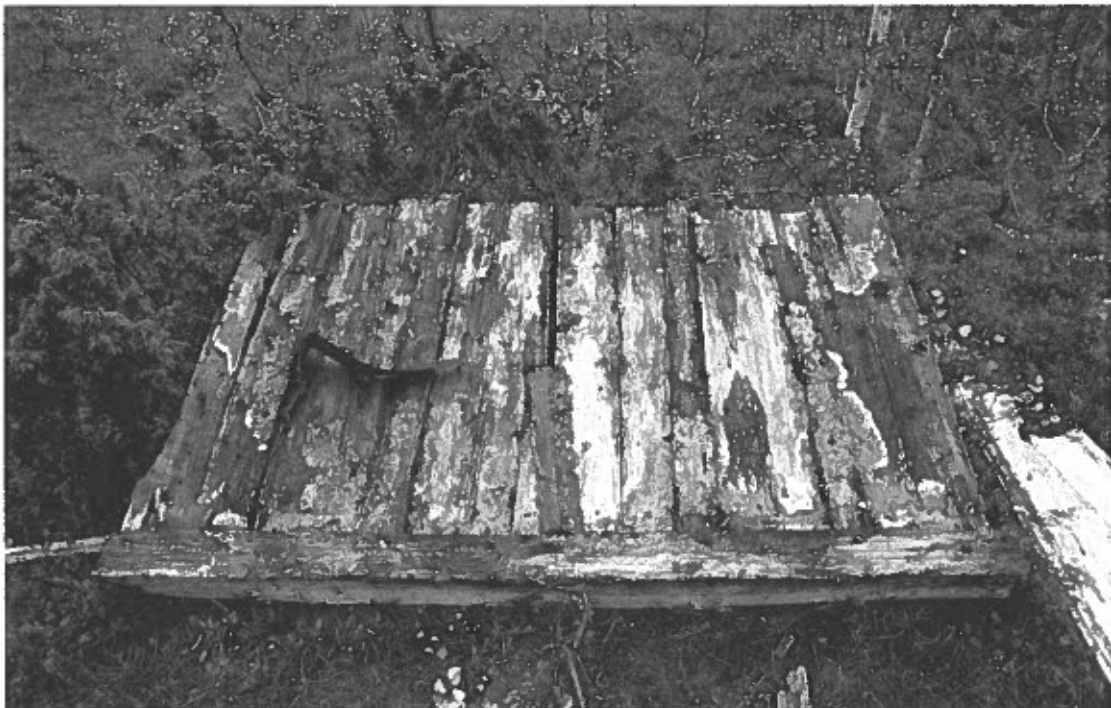
Bild 24 Njalla, Várregiehtje sameviste, takdel före upprustning. Foto av L.Liedgren, 1998.

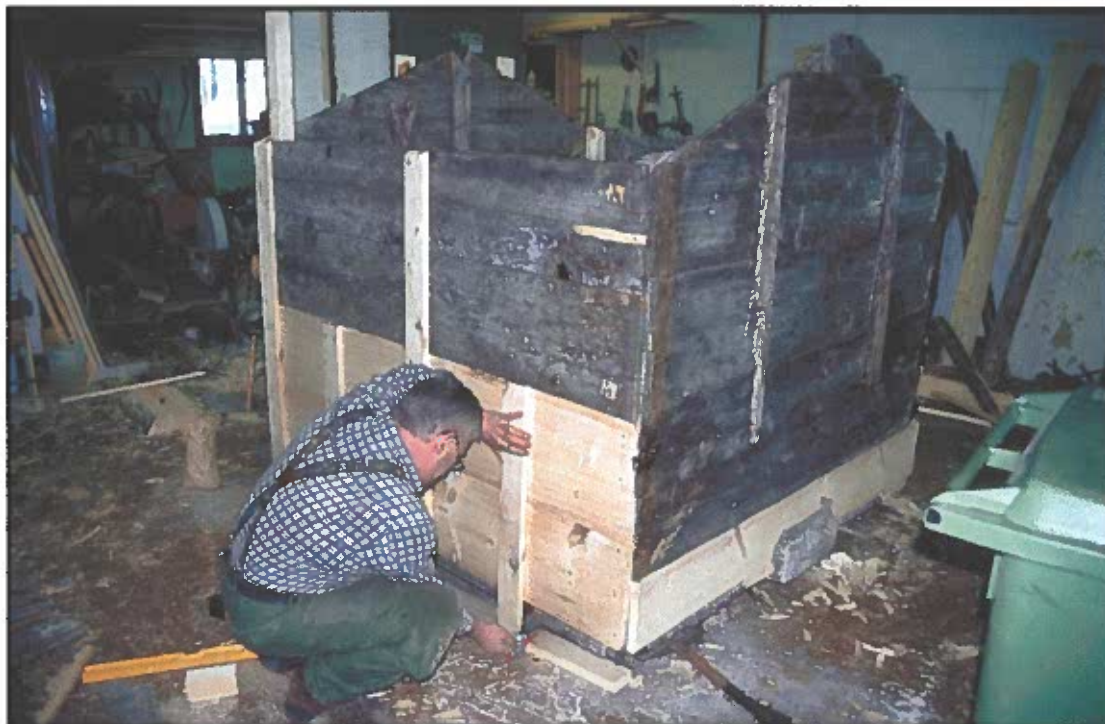
Bild 25 Njalla, Várregiehtje sameviste, Upprustning av njalla i Mullbacken. På bild är S.-E. Elveback. Foto av L. Liedgren 2000.
