# **Antikvariska kontroller och upprustningar inom Arjeplogs och Arvidsjaurs kommuner, Lappland 1997-2002**

Av  
Lars Liedgren

**Silverbuseet  
Rapport 36**

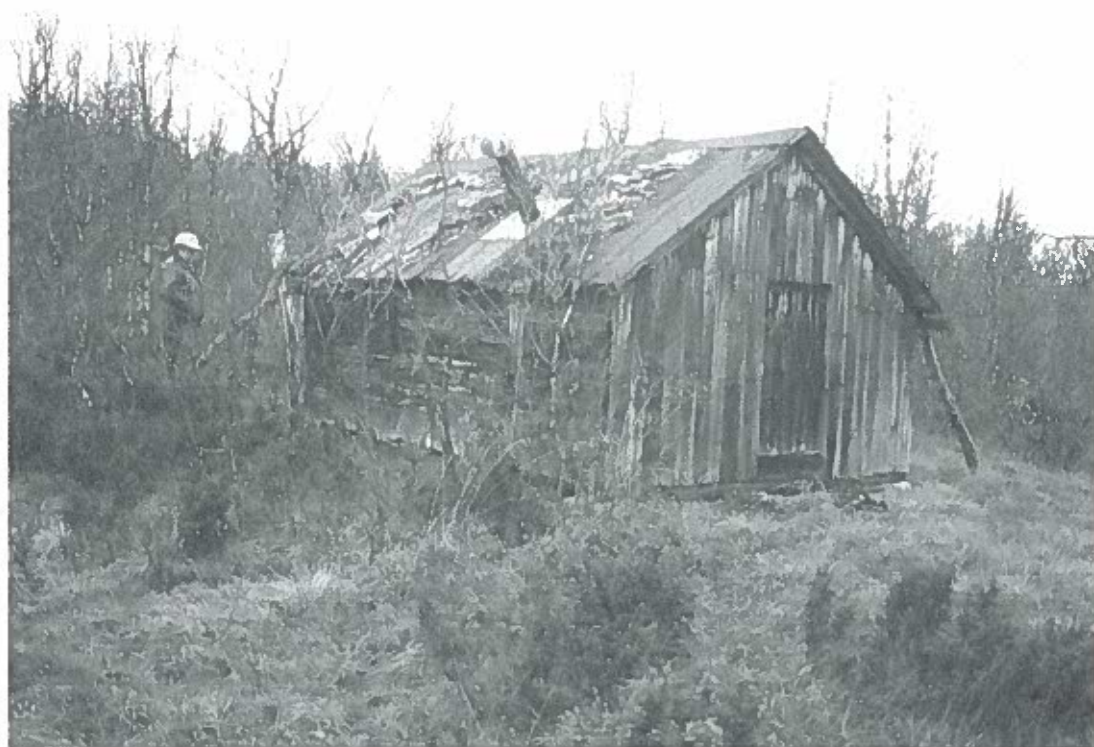
**Bild 3 Timrad stuga vid Arvassjön, före upprustning. Foto fr Ö av L. Liedgren, 2001.**

1. Stugan har hissats ca 0,1 m och delvis nya syllstenar har satts in.
2. Sidoås och takbrädor i den S takhalvan har bytts samt nytt näver och torv har lagts på hela taket. Nya stödsträngar till takslutsstockarna har ställts på plats.
3. Ca 2/3 av översta stockvarv i S sidan har bytts samt även två korta stockar till vänster om fönster. Ny fönsterkarm, nytt fönster samt ny lucka har satts in.
4. Ny tröskel har satts in.
5. Kaminrör och kamin har bytts.
6. Isoleringssakivor på väggar har bytts samt ny masonite har lagts på golv lika som tidigare.
7. I brädgolv byttes några plankor.
8. Ny bro tillverkad av gammal gietkam samt njallastolpe

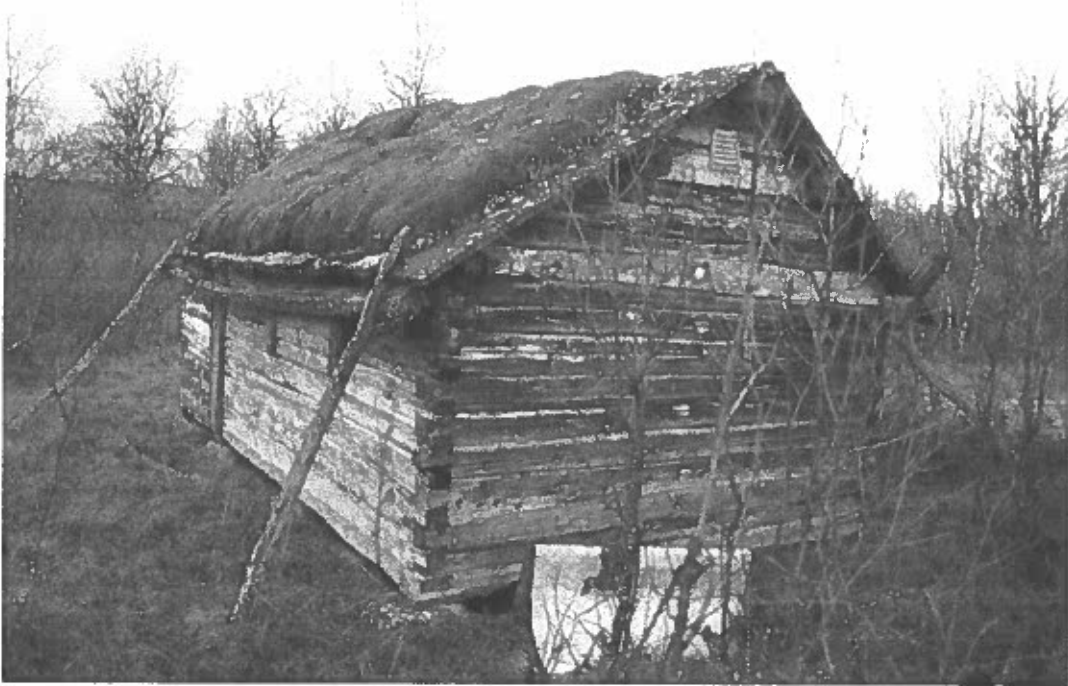
Bild 4 Timrad stuga vid Arvassjön, före upprustning. Foto fr V av L. Liedgren, 2001.

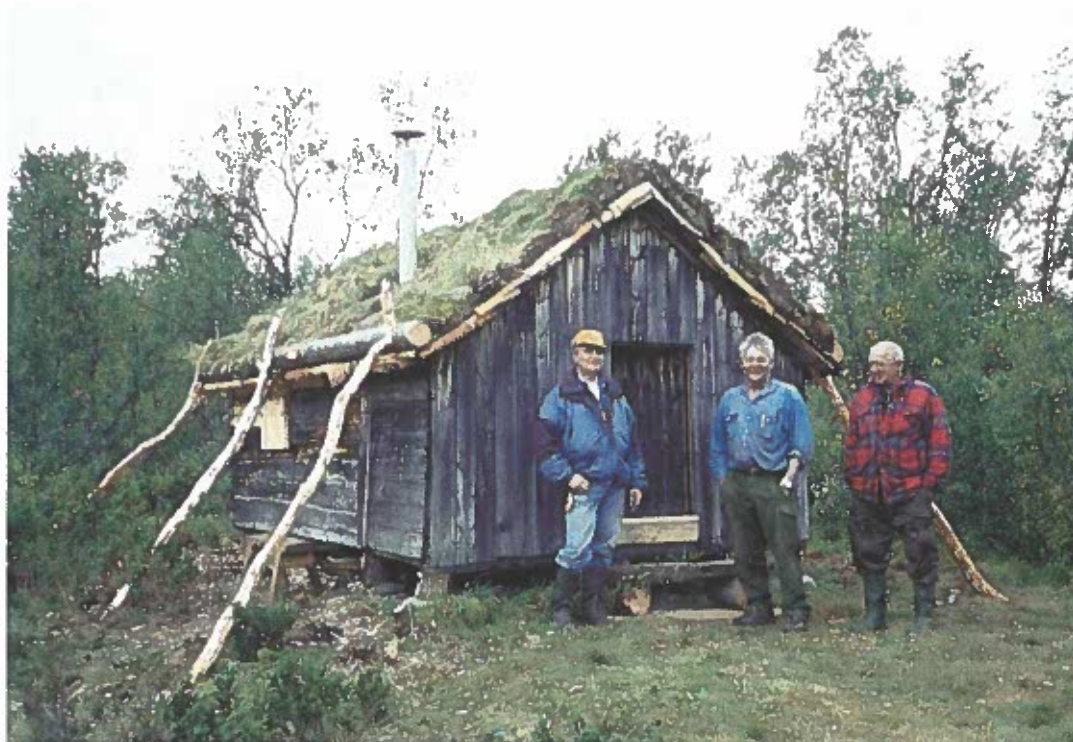
Bild 6 Timrad stuga vid Arvassjön, efter upprustning. På bild är från vänster; John-Erik Sjaggo, S.-E. Elveback samt Lars Andersson. Foto fr Ö, av L. Liedgren, 2001.

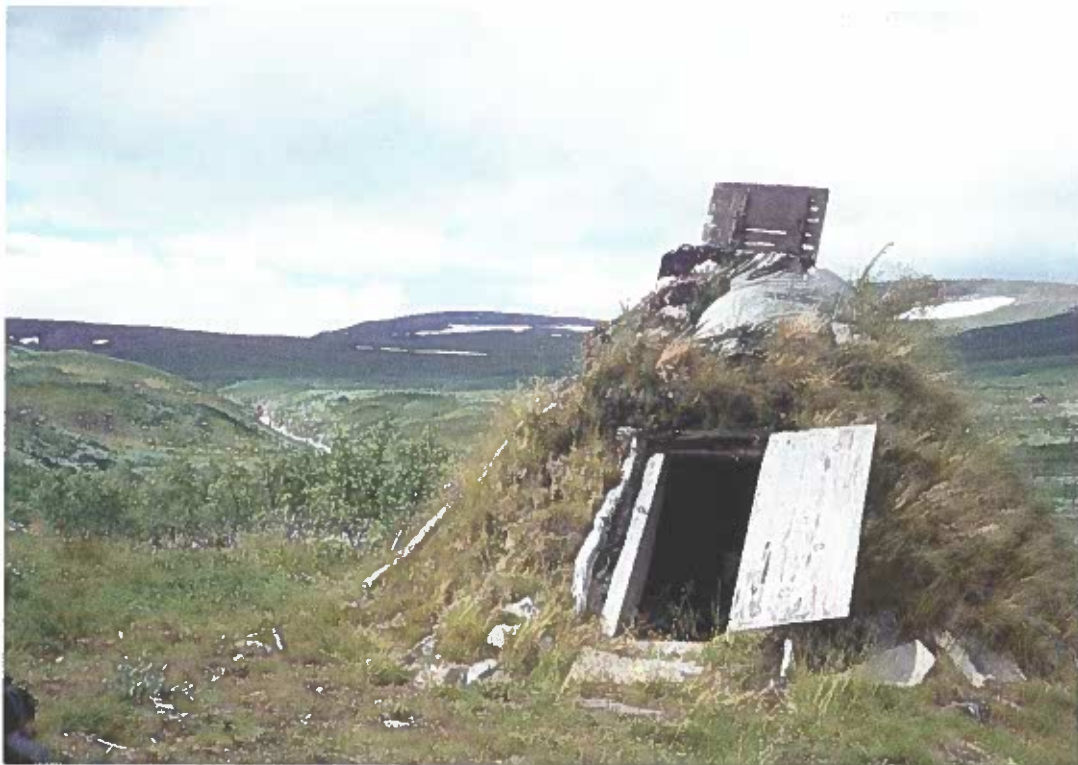
Kåtan är placerad på en liten ås där berget går i dagen. Den är en av de minsta torvkåtor, för boende, som finns inom Arjeplogs kommun. Endast två personer bor bekvämt i kåtan. Kåtan är en traditionell bågstångskåta som främst tjänat som renvaktarkåta. Väder och vind har dock tärt på torv och näver i de övre partierna som provisoriskt lagats med plast. Kåtan är ovanligt väl bevarad och vid besiktningen före upprustningen kunde endast marginellt rötaangrepp noteras på stomme och resvirke.

Bild 7 Glibbokåtan före upprustning, i bakgrunden syns Sarvestjåkkå samt Glibbojåkkå.  
Foto fr ÖNÖ av L. Liedgren, 2001.

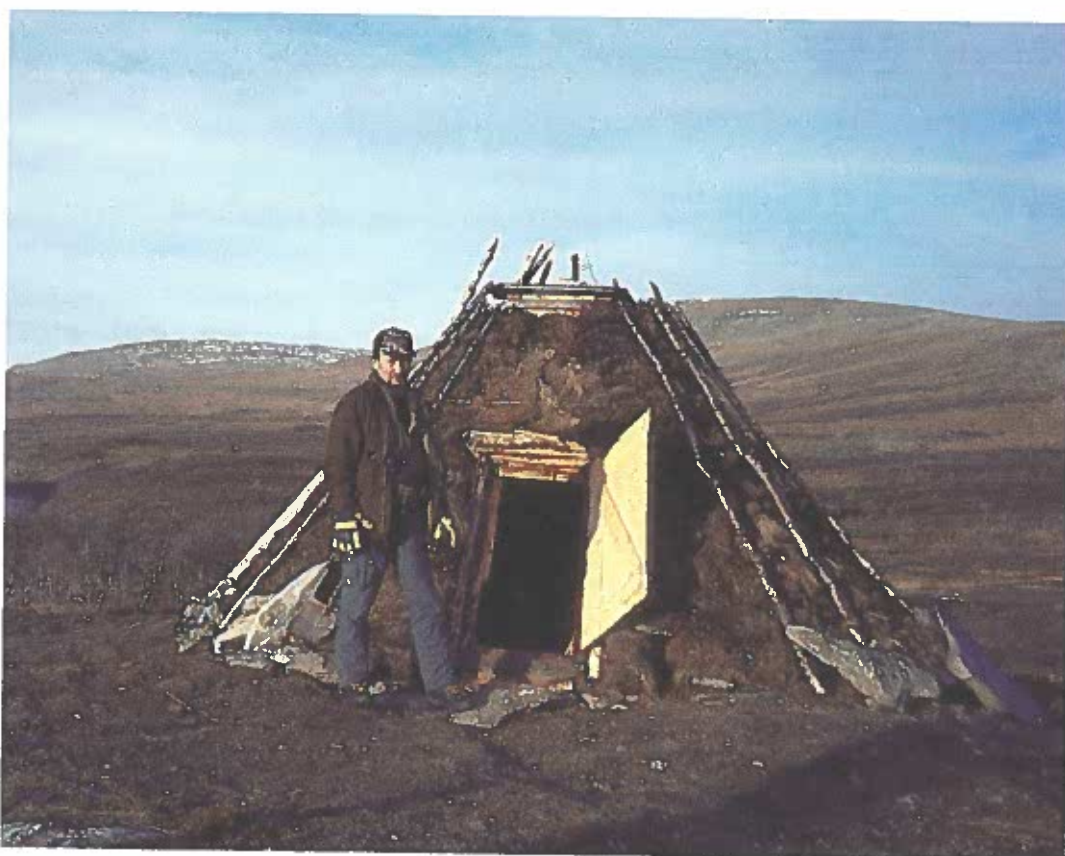
Bild 9 Glibbokåtan, efter upprustning. Foto fr Ö av L. Liedgren, 2001.

- 1 Två bågstänger har kapats och skarvats på med nya bottenpartier, spikade och limmade med sica.
2. I ingång har de två sträven skarvats på med nya bottenpartier.

- 3 Nya foder kring dörr samt ny dörr spikad med trådspik lika tidigare modell.
- 4 Resvirke har delvis kapats i botten, flyttats om samt sex nya stänger har satts in. Stenläggning under resvirket har förstärkts med mer sten och höjts för att det gamla avkapade virket skulle kunna användas.

- 5 De två ventilationshålen har reparerats.
- 6 Härd är rensad och ombyggd efter gammal modell.
- 7 Ny ram runt rökhål samt ny lucka.
- 8 Golvytan har skrapats och risats.

- 9 Nytt näver, ca fyra varv, har lagts på kåtan (90 kg) samt ny torv.
- 10 På utsidan har stänger rests mot torven, dessa har bundits ihop med järntråd för att bättre hålla kvar torven.

- 11 Flata hållar resta mot torven som tidigare.
- 12 Markytan utanför kåtans ingång har belagts med sten för dräneringens skull.

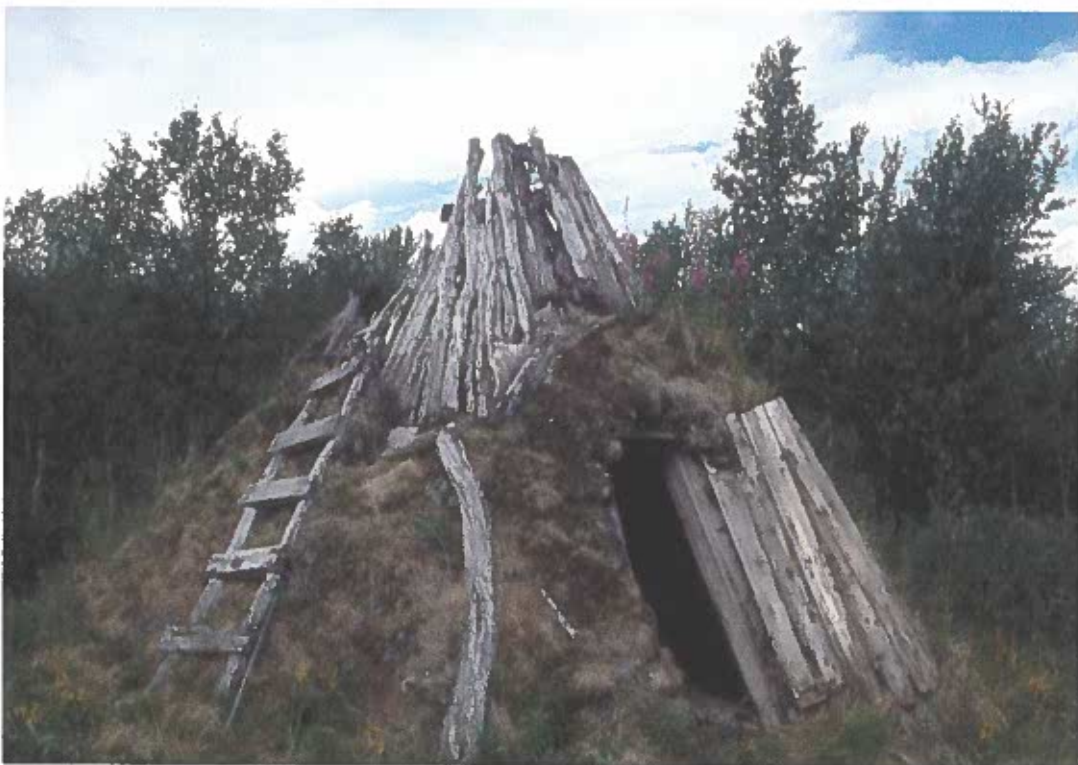
Bild 10 Galmekåtan före upprustning. Foto av L. Liedgren, 2002.

1 All torv och näver har tagits bort och stomme samt resvirke har avsynats. I stort sett har virket varit tämligen väl bibehållet men vissa ruttna delar har åtgärdats. I S delen har ca 0,05 m av bågstängerna kapats bort. En del av resvirket har kapats upp till 0,1 m i bottenpartiet och några helt nya resvirkesstockar har också satts in. Allt resvirke har tjärats i botten. Stenläggning under resvirke har kompletterats på så sätt att allt virke nu står på flata stenar.

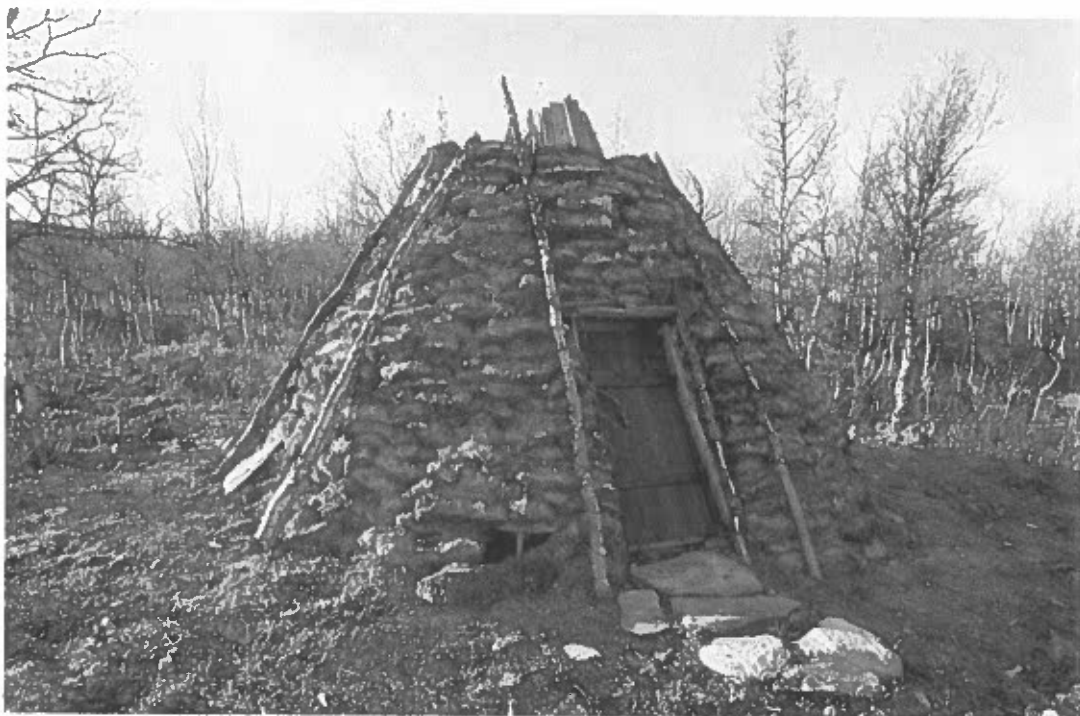
Bild 12 Galmekåtan, upprustad. Foto av L. Liedgren, 2002.

4 Kåtan har fått nytt näver och ny torv samt ny stege.

1 Härden skall restaureras och golv skall risas.

2 Torven är något för tjock och skall skäras till.

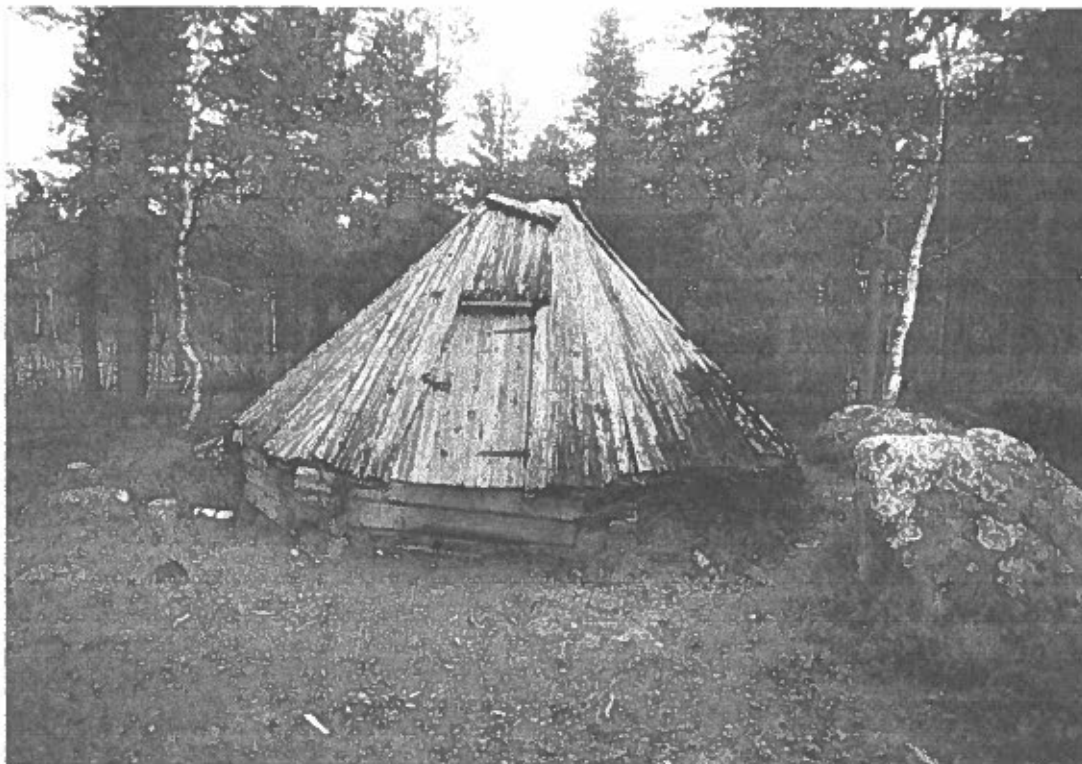
Kåtan på Lugnet har delvis uppförts av dåligt virke och ej hållits efter och var således i mycket dålig kondition. Av den anledningen byttes nästan alla delar till kåtan. Efter genomgång av de äldre beläggen för mångkantkåtor i Arjeplog beslöts att göra följande avvikelser. Tak görs efter de äldre förlagorna från Arjeplog, dvs tak av kärnvirke med näver och löst liggande halvklovor längst upp samt mullstockar vid takslut. Dörr görs även efter äldre förlaga.

Bild 14 Åttkantig timrad kåta vid gamla nomadskolan, före upprustning. Foto av L. Liedgren, 2000.

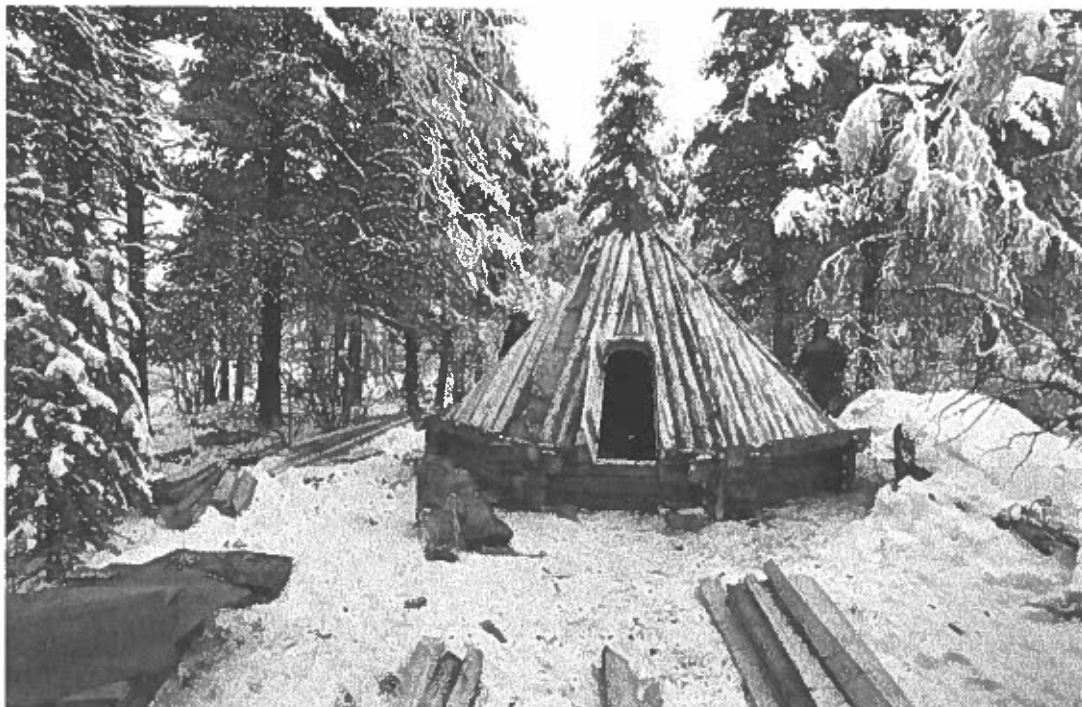
Bild 19 Uppsättning av åttkantig timrad kåta vid gamla nomadskolan, färdigt resultat. Foto av L. Liedgren, 2002.

Upprustningen utfördes inomhus av Elvebacks Entreprenad AB under vintern 2001-2002 (P-O Brännström, S-E Elveback) och sattes upp av Skogsvårds-styrelsens folk på senhösten 2002. Kåtan skall riktas samt risas under våren 2003.

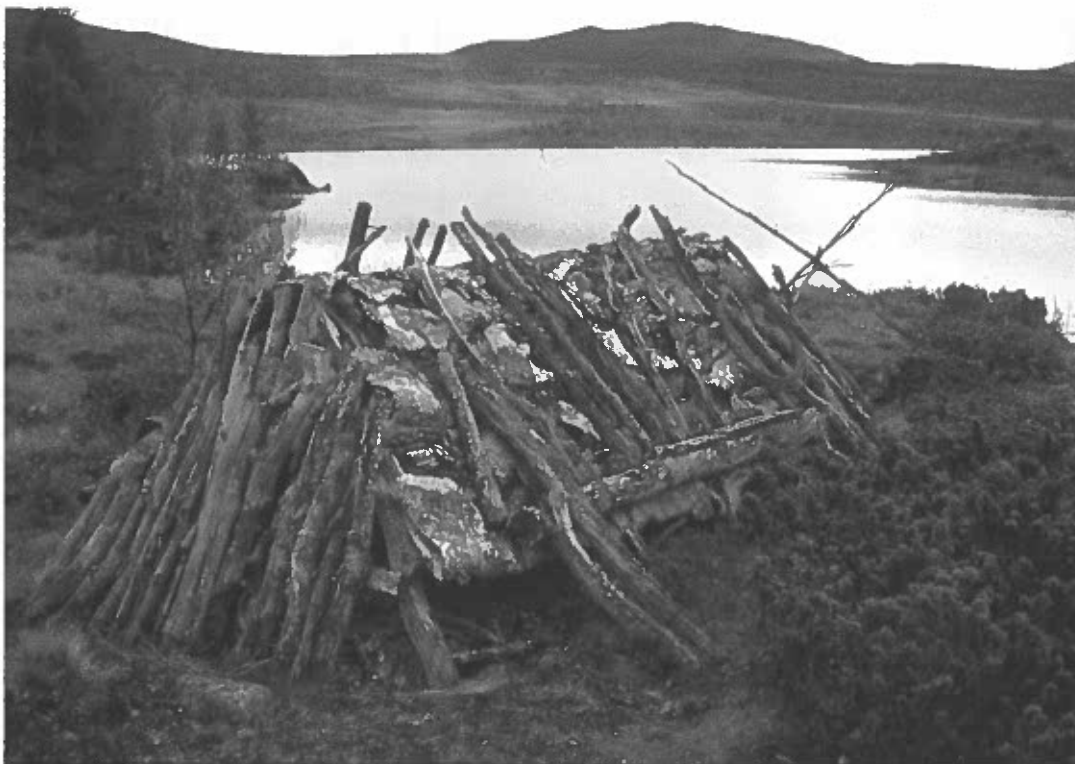
Understa delarna av bågstänger i mittpartiet var ruttnade. Dessa delar sågades bort. För att få rätt höjd på bågstängerna gjordes ett underlag av lite större stenar än tidigare.

Yttertaket var i mycket dåligt skick och det mesta fick bytas. Yttertaket plockades ned, en sida i taget. Befintligt näver byttes och kompletterades i mån av behov. Nya sidostockar samt klykstänger gjordes. Ny nockstock lades på. Dåligt virke i yttertaket ersattes. Här lades taket något tätare än vad som var fallet innan upprustningen. Dåligt virke i kortsidor ersattes. I den V kortsidan lades också ett lager näver, då konstruktionen antyder att så varit fallet.

Bild 20 Båthus, Alep Rissájávrrre, före upprustning. Foto fr S av L. Liedgren, 1997.

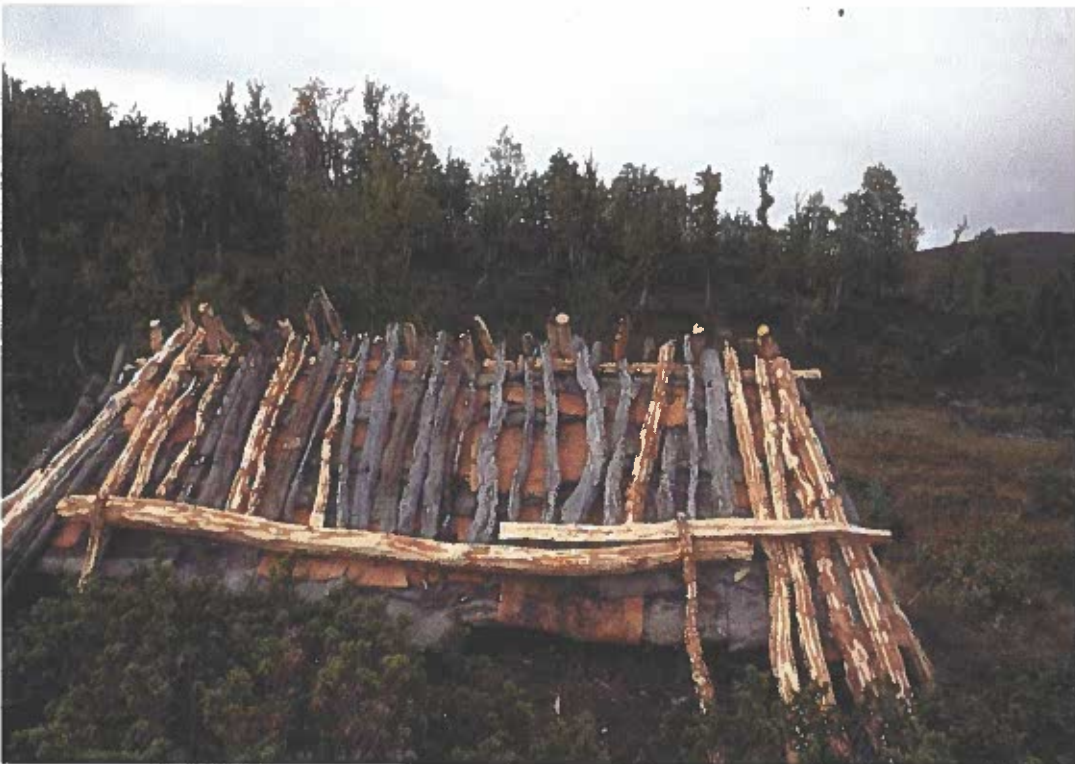
Bild 22 Båthus, Alep Rissjávrrre, upprustad. Foto fr SSÖ av L. Liedgren, 1997.

Gammalt näver och skräp städades bort från golvytorna och lades i en hög V om båthuset. För att hindra det virke som ska stå på marken från att ruttna alltför fort, lades flata stenar som underlag i båda kortsidorna.

Efter det att upprustningen genomförts framkom att det tidigare funnits stenar som legat på yttertaket längsgående stockar. Ägaren fick i uppgift att tillse att sådana läggs på taket.

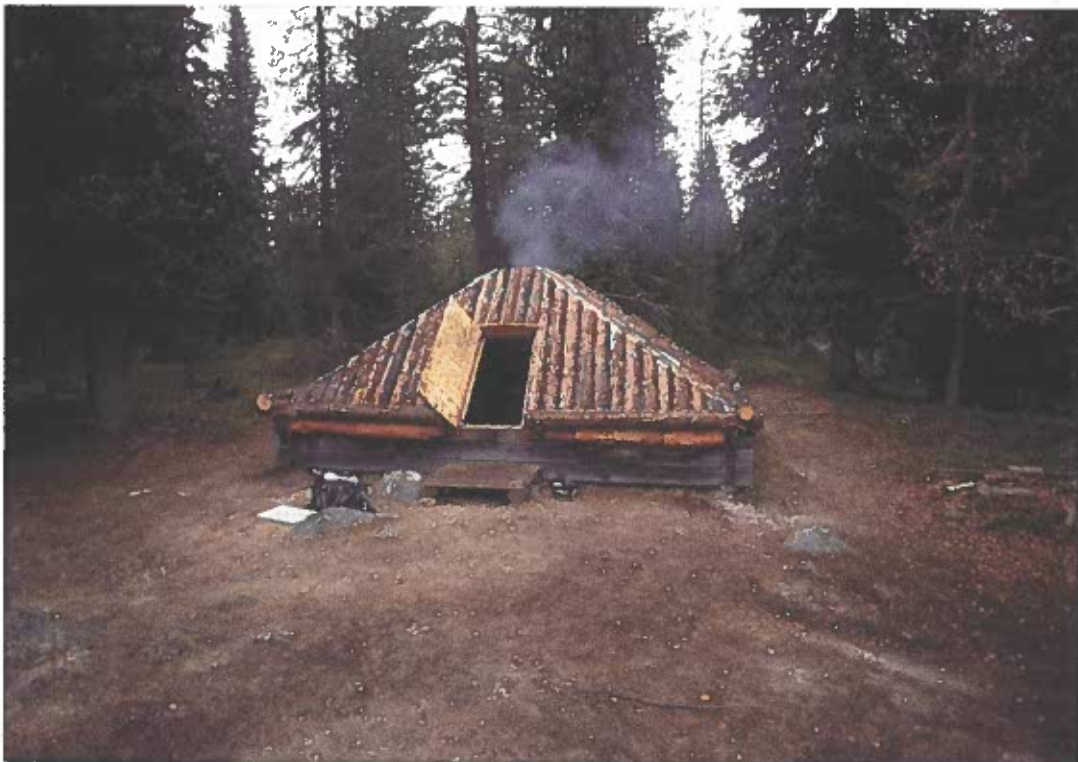
Bild 23 Timrad kåta, Geijaure, upprustad. Foto av L. Liedgren, 1997.

Yttertak har bytts helt mot nytt av halvkluvna stockar. Därunder har nytt näver lagts på. Nya krokare av självvuxna vränger har satts vid dörr (tidigare järnkrokare). Dörr har gorts ny av bilade bräder samt trådspik efter gammal modell. Brädor i samband med dörröppning har också bytts ut då dessa var dåliga (sågade som förr). Dörrfodret har vinklats en aning jämfört med tidigare, dvs breddats en aning nedtill. Ny bro har tillverkats. Ny taklucka har gjorts av sågat virke, lika en mindre dörr. I innertak har åtta brädor bytts i V samt sex i Ö, lika som förr. Ändar av innertak har tjarats. Timmerstomme har lyfts 0,05-0,1 m samt jord har grävts bort, det senare för att förbättra ven-

tilation under stockar. För att förhindra drag har bilade sockelbrädor satts fast på insida runt om. På ingångssida har stock riktats med hjälp av narning. Nya lavar av brädor har gjorts för ingång och bossjo. Klossar har gjorts för draghål. Granris har lagts in på golv.

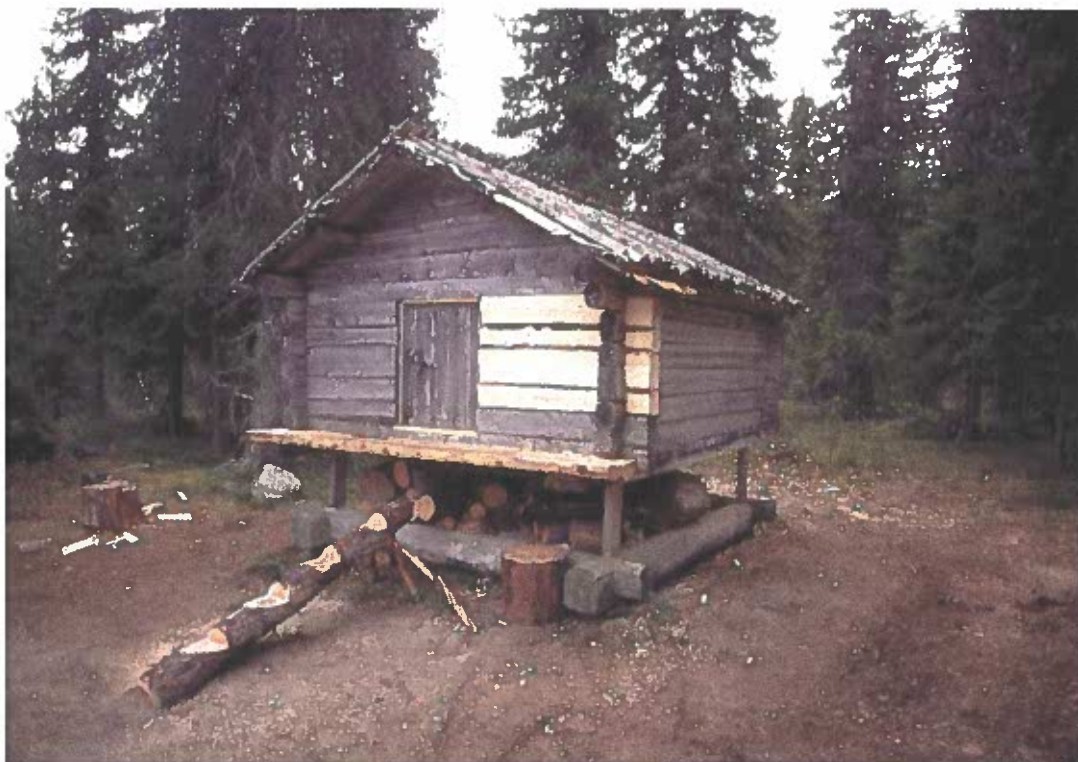
Bild 24 Timrad stolpbod, Geijaure, upprustad. Foto av L. Liedgren, 1997.

Boden har höjts för att skydda underrede. I NÖ hörnet (N om dörr) har 3:e-6:e stocken bytts pga ruttna knutar. Två nya halvkluvna brädor i svale framför dörr. Ny trappstege av liknande typ som tidigare. På musstockar har ruttet trä tagits bort vid svale och ersatts av friskt trä. I dörrhål har två brädor bytts i foder. Nytt näver har lagts på tak i samband med utbytt knut i NÖ.

Kvarstår: Rensning av lav från musstockar.

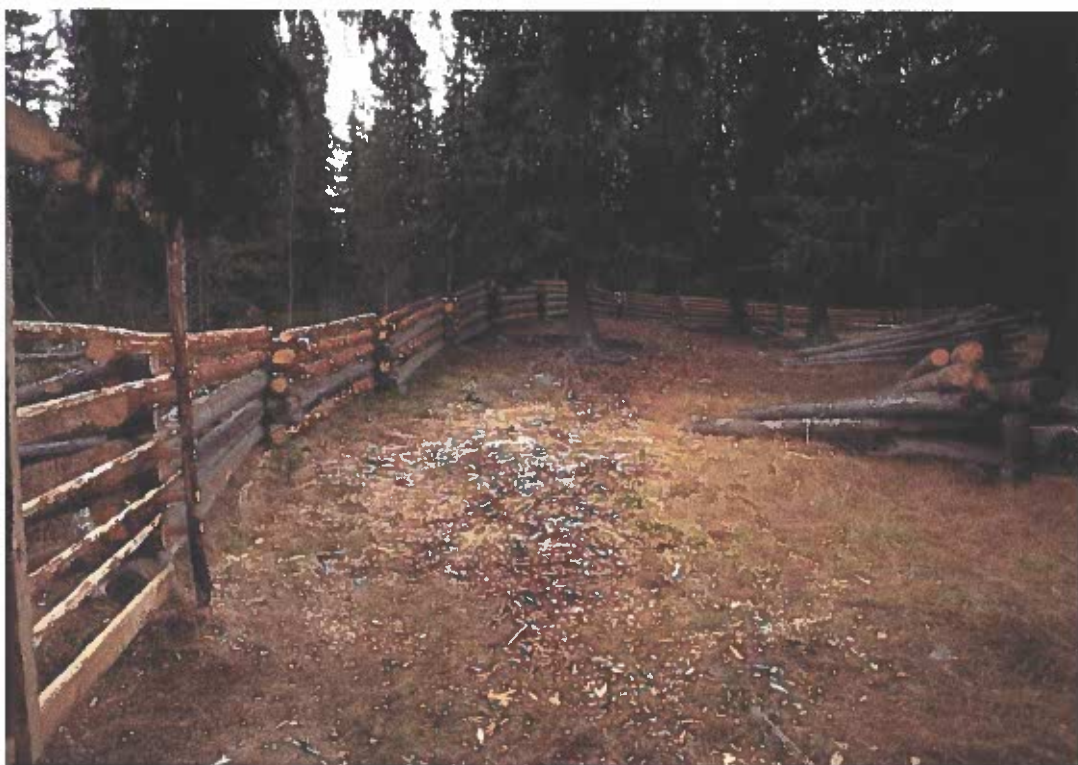
Bild 25 Timrad gärda, Geijaure, upprustad. Foto av L. Liedgren, 1997.

Denna utgör rest av första timrade gården på platsen. I S är ett insläpp och i N ett utsläpp med passage till gärda nr 7. I gården har 55-60 % av stockarna bytts. Gården har riktats upp och på nödvändiga ställen försetts med yttre stöd. Vid renoveringen har spik använts endast där det varit befogat (gården var tidigare spikad). Nya stolpar har satts vid in och utsläpp. Dessa har stenskotts samt kolats i bottenpartierna. En grind har satts in vid inläpp. Denna har gjorts lika grind i stängarm i S. Samtliga grindar till in- och utsläpp efter förebilder som påträffades på plats vid gården.

**Kvarstår:** samtliga stolpar vid in och utsläpp kontrolleras att de är tillräckligt stenskodda och fastsatta i backen. Om inte måste stolpen förankras bättre. Gärdorna skall avstädas från utbytta stockar.
