# Antikvarisk kontroll av byggnadsvård i Arjeplog, 2003-2004, frälsetorpet Suobdek, fjällägenheten Udden samt fjällägenheten Yttervik

Silvermuseet  
Rapport 46

# 1 Antikvarisk besiktning av upprustningsarbeten, frälsetorpet Suobdek, Arjeplog, 2003-2004

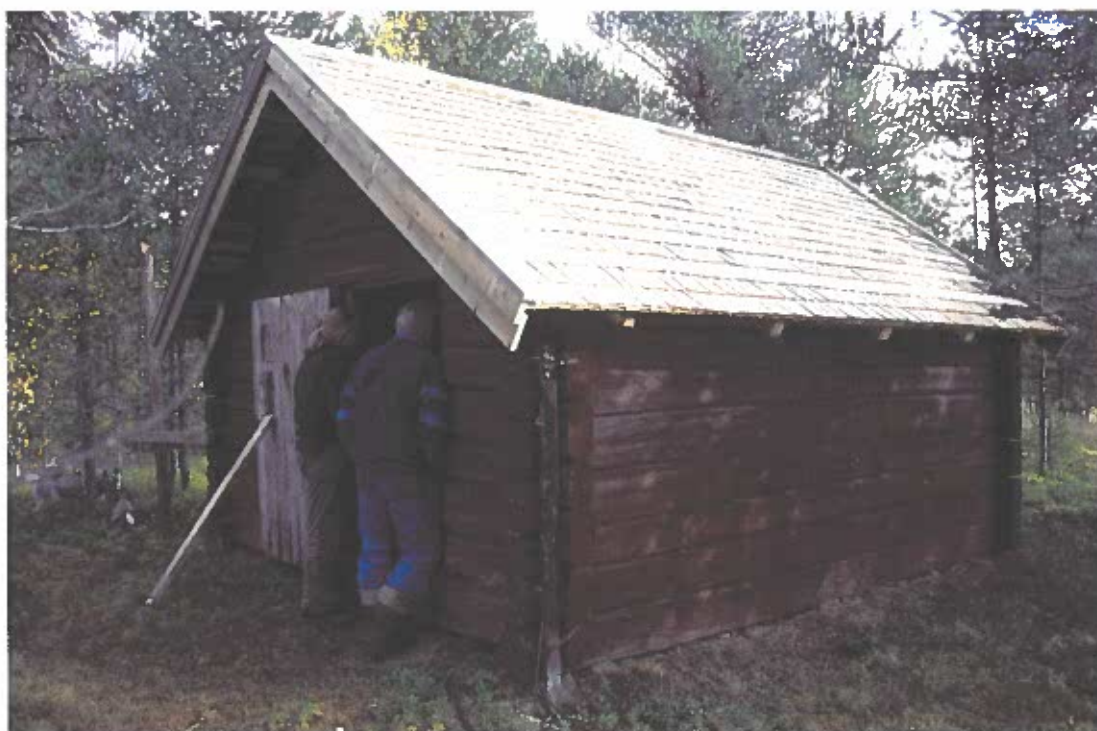
Bild 3 Suobdek, sommarladugård (byggnad G), upprustad med nytt spåntak. Foto av L. Liedgren, 2003.

Gammal takbeläggning togs bort och dåliga rafter byttes och nytt röte spikades. Taket belades med spån. Nya vindskivor sattes fast. Syllstock i N långsidan byttes

mot ny. Fönster renoverades och fönsterkarmar byttes då dessa visade sig vara ruttna. Dörrinfattning justerades samt hela byggnaden har lyfts ca 0,05 m.

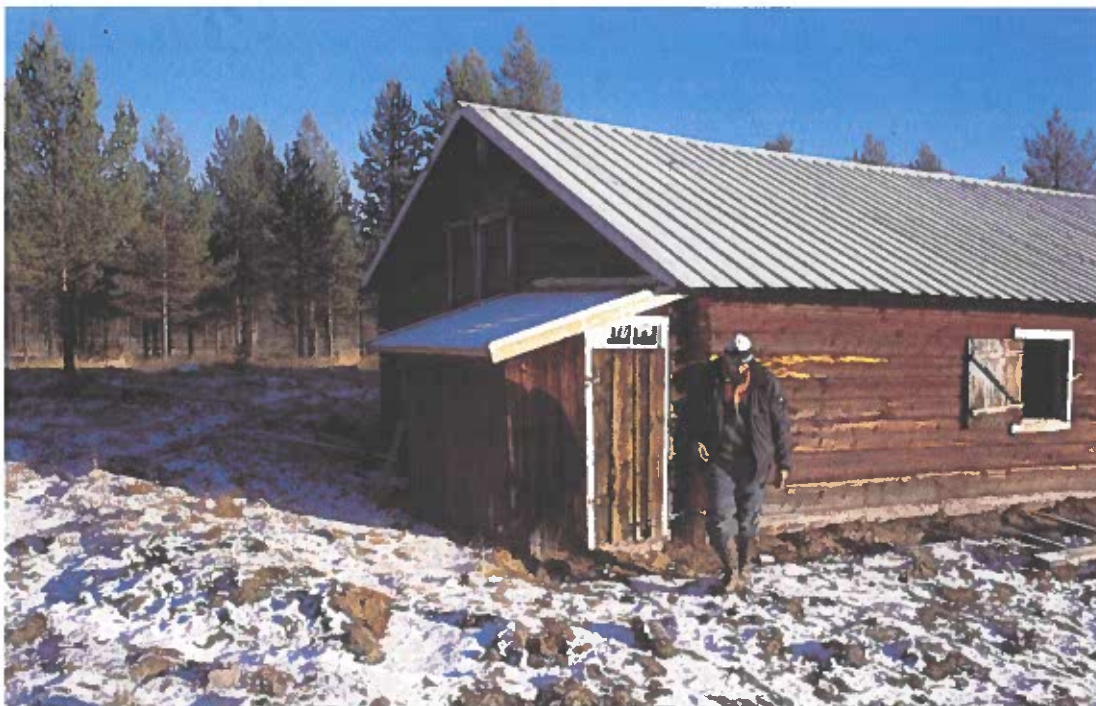
Bild 4 Suobdek, avträde med nytt spåntak. På bild är Sigvard Lundgren. Foto av L. Liedgren, 2003.

Taket var dåligt varför röte och rafter byttes. Därefter spikades nytt spåntak.

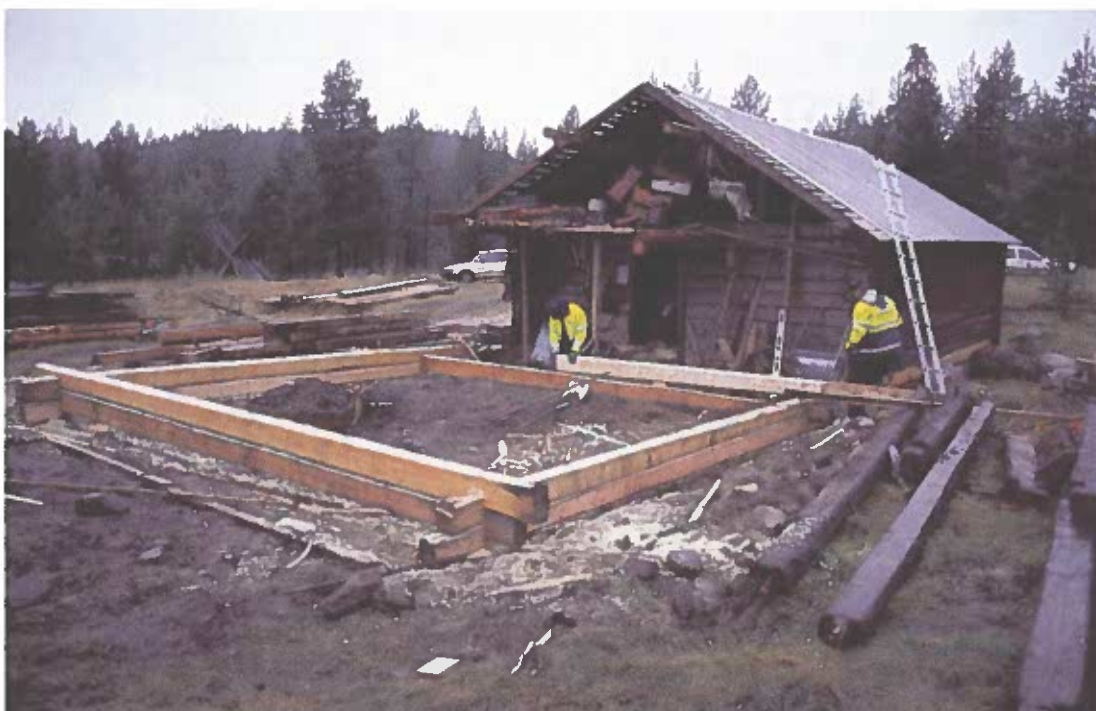
I ladugårdsdel har upprustningsarbetet varit mer omfattande, hela byggnaden har monterats ned. Detta beror på att ett större antal stockar än vad som antagits var ruttna i mittpartiet. Uppenbarligen är förklaringen att det varit varmt och fuktigt på insidan av ladugård medan utsidan varit kall. Skillnaden i lufttemperatur har gjort att vatten kondenserats mellan stockarna en fuktighet som sedan successivt penetrerat stockarna. De tolv nedersta stockar har bytts i NÖ och SV. Elva stockar, från syll och uppåt, har bytts i NV och SÖ (upp till gavelstockarna). De nyinsatta stockarna har till största delen varit maskinbilade. Kvarvarande rest av murstock har tagits bort då den rasade ned vid arbetet med timringen. I tak har fyra nya åsar insatts. Ruttet golv i ladugård har avlägsnats. I tak har nytt rote lagts och gammal pannplåt ånyo spikats fast. Nya fönster och karmar har satts in. Nytt glas av gammalt snitt.

Bild 5 Suobdek, ladugård under uppbyggnad med nytt timmer. Foto av L. Liedgren, 2005.

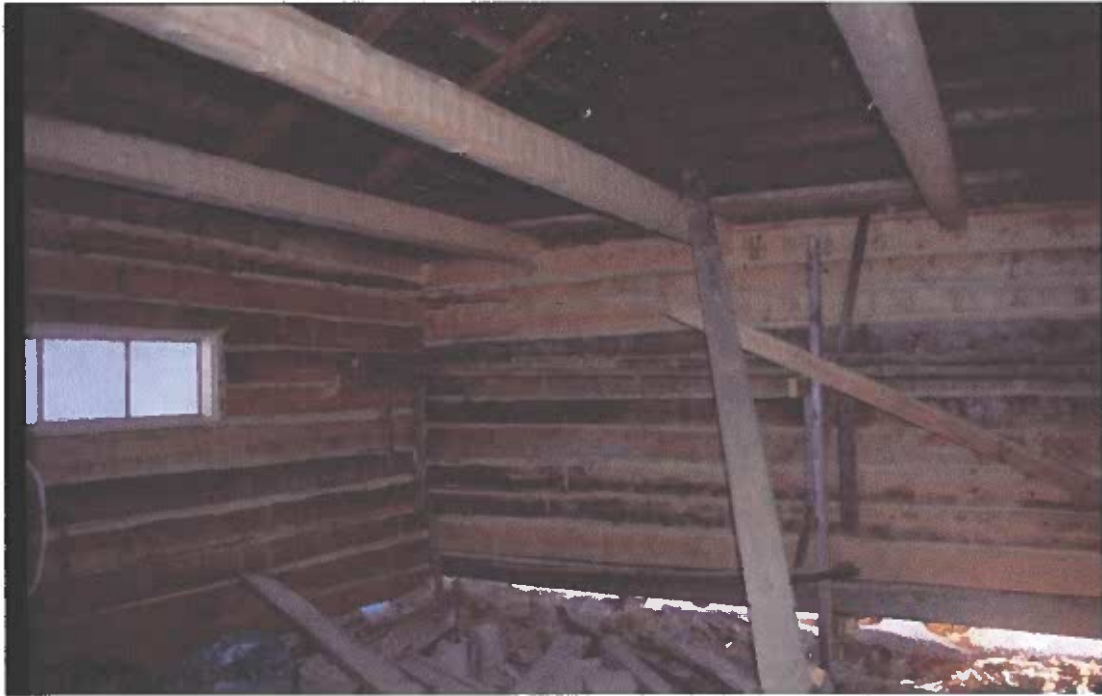
Bild 6 Suobdek, ladugård, upprustad, interiör. Foto av L. Liedgren, 2004.

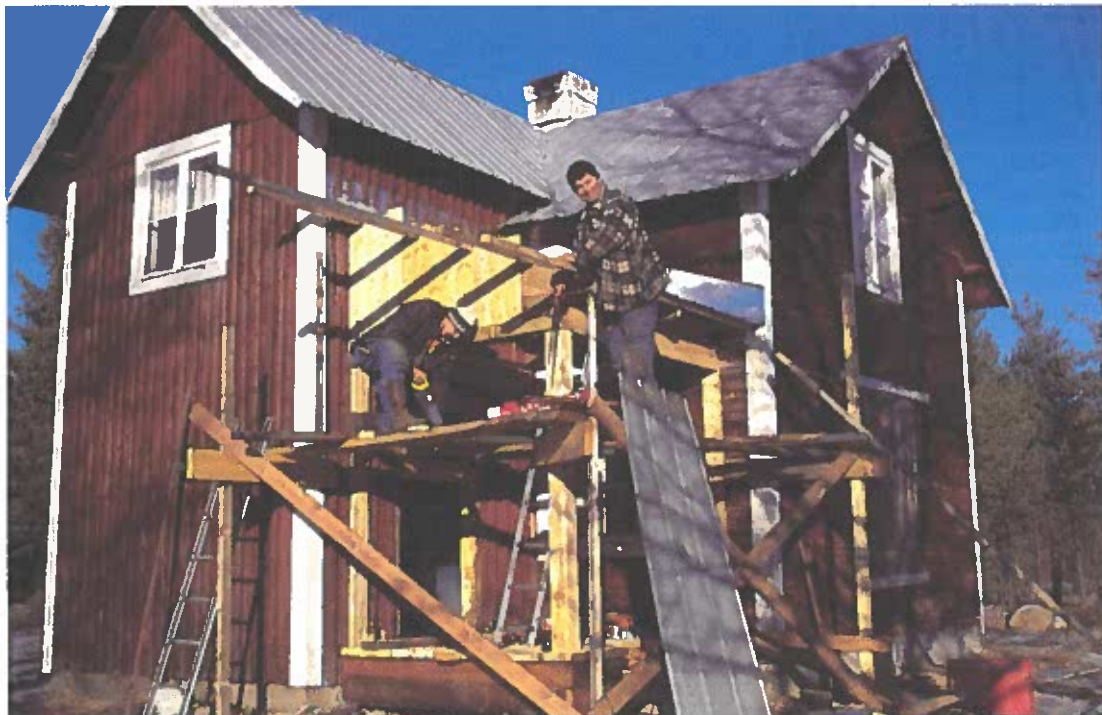
Bild 7 Suobdek, mangårdsbyggnad, tak över trapp under uppbyggnad. Till höger är Roger Holmlund och till vänster Sigvard Lundgren. Foto av L. Liedgren, 2003.

Farstubro har gjorts helt ny. Vid rivning av bron upptäcktes dessutom skador på syllvarvet mot kök samt mot hall. Timret har i dessa fall halvsulats. Ytterdörr har fått ny karm samt tröskel. Bron med farstukvist har gjorts lika tidigare med den skillnaden att takslutet förlängts med ca 0,5 m mot SÖ, dvs täckande hela bron. Detta har gjorts för att förhindra vattenuppslag mot väggen vid takdropp. Det SÖ hörnet av mangårdsbyggnaden har också hissats upp för att räta upp hela konstruktionen.

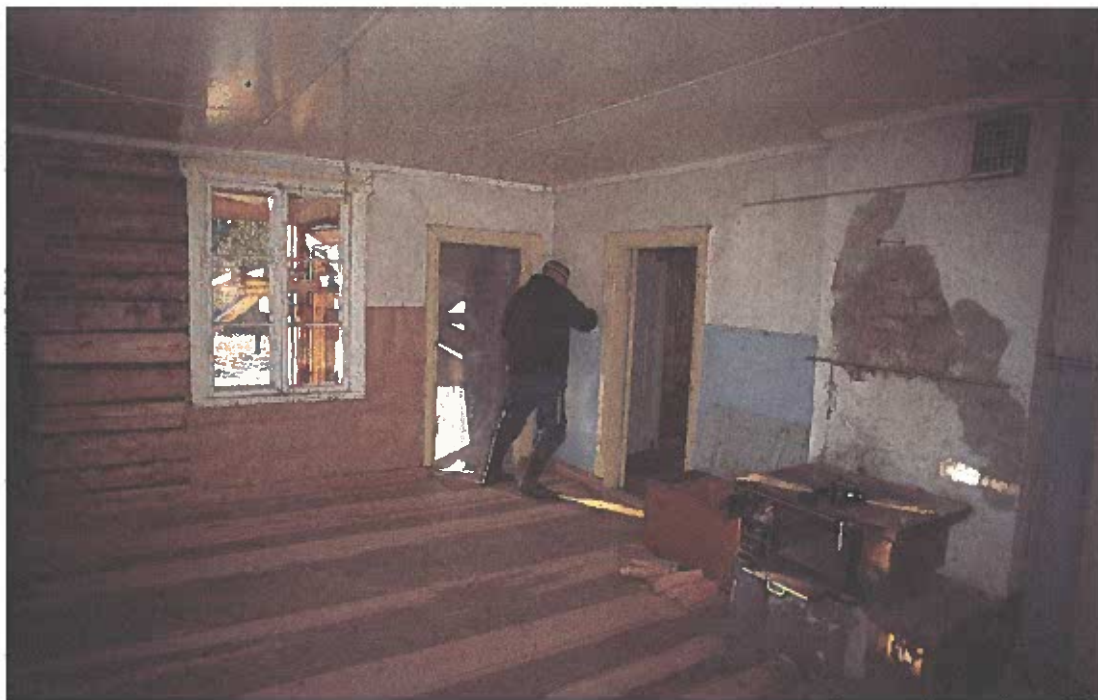
Bild 8 Suobdek, mangårdsbyggnad, kök, nedrivning av väggbeklädnad. Foto av L. Liedgren, 2003.

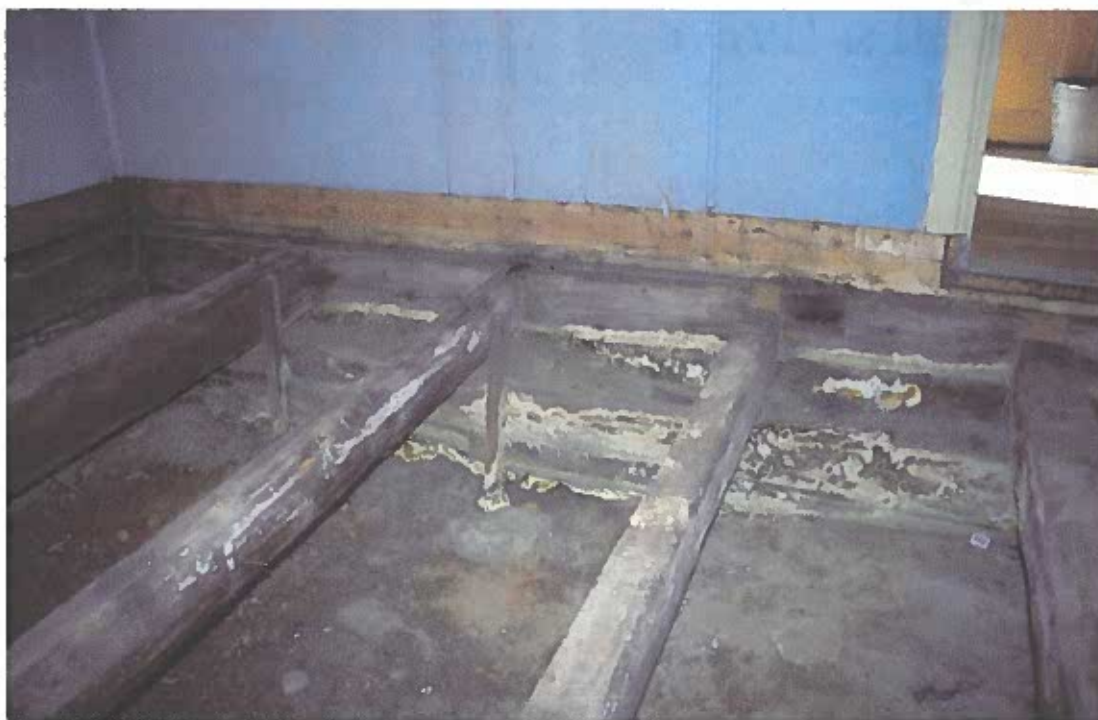
I kök, kammare, klädkammare, skafferi samt hall var samtliga bärande delar i golv och brädor i själva golvet, mer eller angripna av mögel och svamp, främst sk "tjuka". Lukten var så skarp att arbetet på mangårdsbyggnaden fick avbrytas under ett antal dagar. Grund i SÖ gaveln gick ej att räta upp varför den revs och ersattes av ny. Mycket av svampen och möglet var knutet till en mullbänk som fanns runt grunden. Den var gjord av jord, brädor samt näver. För att få ordning på problemen grävdes mullbänken bort med alla ruttnade och angripna delar. Vid detta arbete sanerades även matkällare. Gammalt material togs bort och ny kjällare med samma utformning byggdes med murade lekablockmurbruk, till isolering användes styrofoam. För att uppnå bra ventilation av grunden har 10 ventiler satts runt grunden. Markeytan invändigt har sanerats genom borttagande av större stenblock (främst i kök) samt täckning med sand och till sist har markplast lagts ut för att förhindra fuktuppsläpp.

Bild 9 Suobdek, mangårdsbyggnad, kök, svampbildning eller sk "tjuka" på syllvarv. Foto av L. Liedgren, 2003.

Åtgärder genomförda i kök, kammare, skafferi och klädkammare: nya golvvåsar, ny trossbotten, isolering med styrofoam, bärlina i kök och kammare samt läggning av nytt gammalt golv. Vad gäller hall var golvvåsar intakta varför byte ej var nödvändigt. I samtliga rum har grund och syllvarv tvättats med klorin. Angripna partier av timmer har bilats och därefter bestрукits med trätjära. Vägg i SÖ gavel har riktats eftersom gåtar i fönsterhål varit ofullständiga. Nya, modifierade, gåtar har insatts.

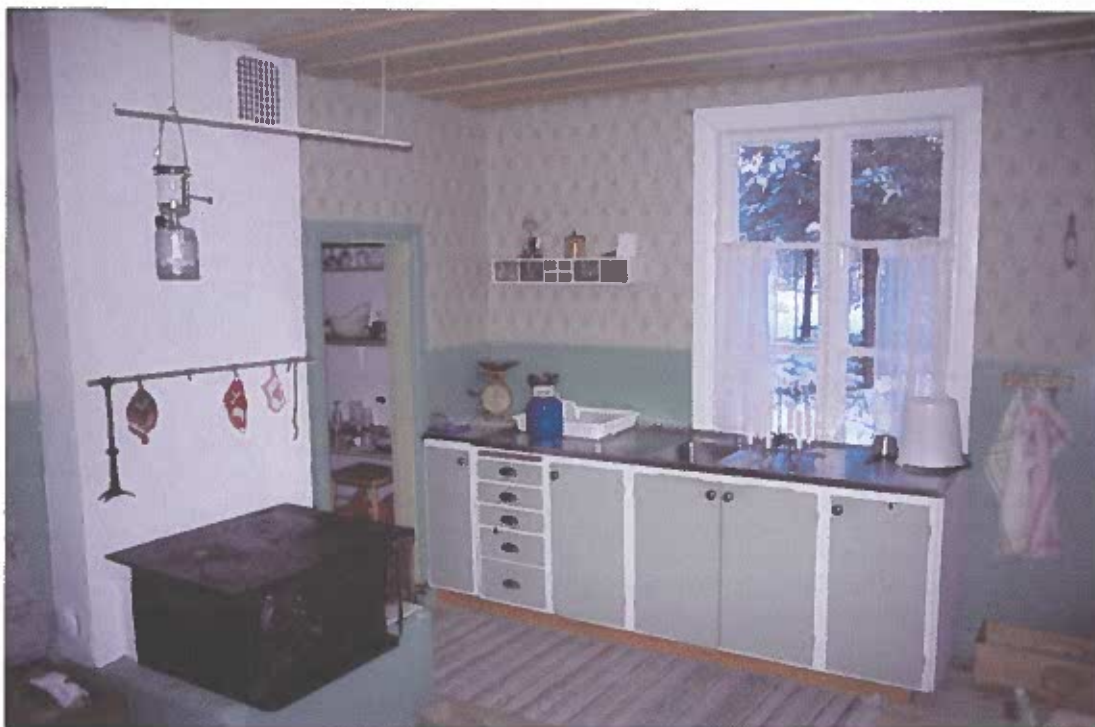
Bild 10 Suobdek, mangårdsbyggnad, kök, upprustat. Foto av L. Liedgren, 2004.

Invändigt har väggar i kök och kammare pappspänts. I kök har väggen därefter tapetserats med tidsenlig allmogetapet från 1920-talet (Gysinge nr 002-001). Kammare har tapetserats med gammalt svenskt mönster från 1920-tal (Nyckelviken 085-02). Boasering målad i gammal grön ton. Övriga lister, dörrar och foder målade i dito grön ton samt i en röd kulör (antik grön och röd). I väggar saknas täcklister som skall sättas in senare. Klädkammare och skafferi färdigställda. Nytt tak insatt. Golv slipat detta år, skall behandlas med linoljesåpa från Gysinge. Golvlucka har gjorts efter gammal förlaga. Nytt handtagsbeslag (förnicket) insatt på ovansida istället för tidigare böjd spik. Hyllor har också gjorts till källaren. Diskbänk har bytts och ersatts av större från 1940-talet (smälter mycket bra i sammanhanget, orsak till byte var att den gamla var för liten). Ny renoverad spis har satts in. Spisen har blåstrats och smorts in med spissvärta. I kammare har en gjutjärnskamin insatts (utanför anslag).

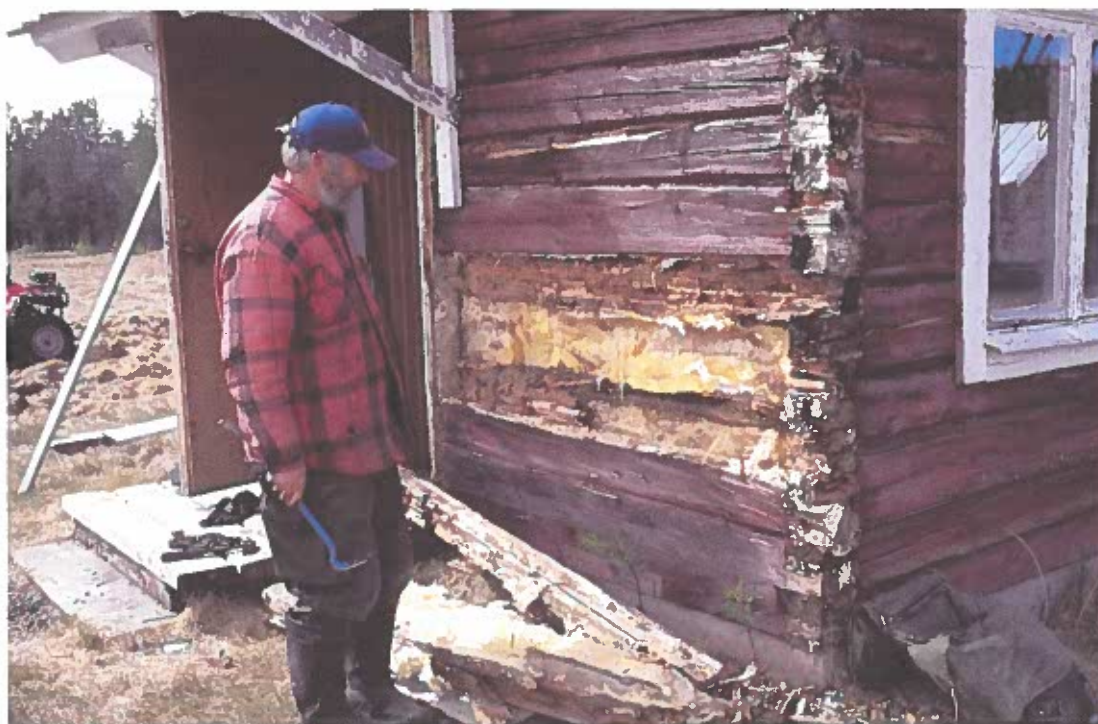
1 Ö:a väggen, till höger om dörr: 10 ruttnade stockar utbytta mot nya bilade stockar.

Bild 1 Udden, upprutnat virke i NÖ knuten. På bild är Ola Persson (Arjeplog). Foto av L. Liedgren, 2004, fr NÖ.

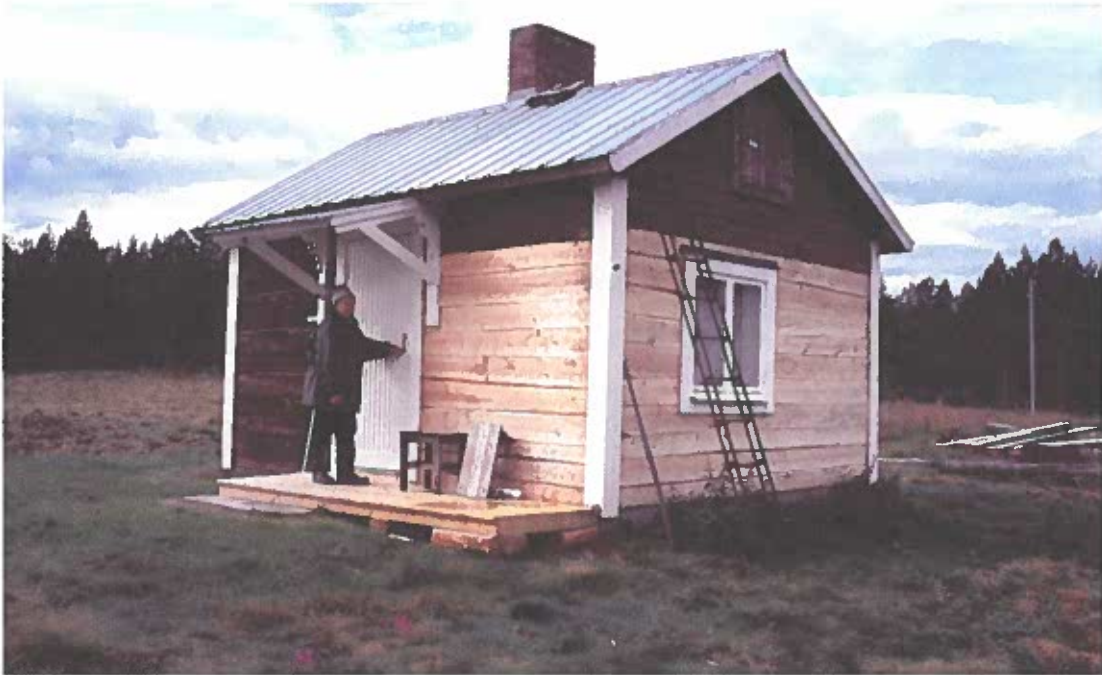
Bild 2 Udden, tvättstuga upprustad. På bild är Dagny Skaili. Foto av L. Liedgren, 2004, fr NÖ.

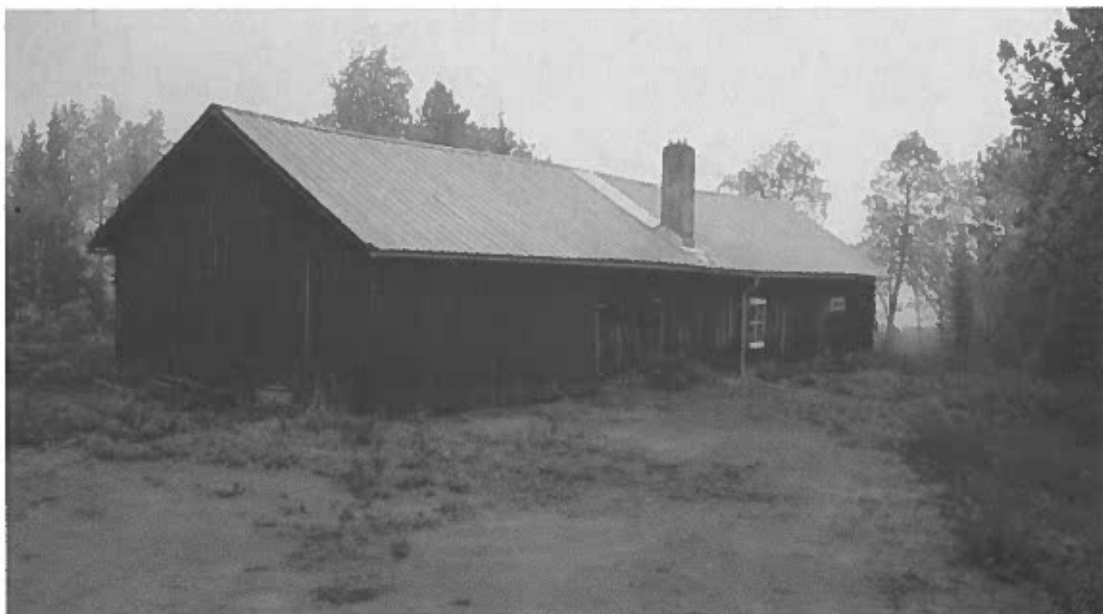
Bild 1 Yttervik, ladugård, upprustad. Foto av L. Liedgren, 2004.

1 På ett ställe i ladugården hade grunden sjunkit pga närhet till brunnshål. Detta åtgärdades genom urgrävning, fyllning med nytt bärmaterial samt stöttning och gjutning av grund.

2 Ladugården hade läkage vid skorstenens infästning i tak. Detta åtgärdades genom ny galvaniserad anslutning av skorsten till tak samt ny plåt från skorsten upp motnock.

3 För att förhindra uppslag av vatten mot långsideväggarna har rännor av galvaniserad plåt monterats. Vattnet leds nedåt av stuprör i mittpartiet av långsidorna.
