Fornlämningar och erosion – en studie av Skellefteälvens vattenkraftsutbyggnad och dess påverkan på sjöarna Hornavan, Uddjaur och Storavan, Skellefte älvs dämningssområde

Lars Liedgren

Silverbuseet
Rapport nr 48

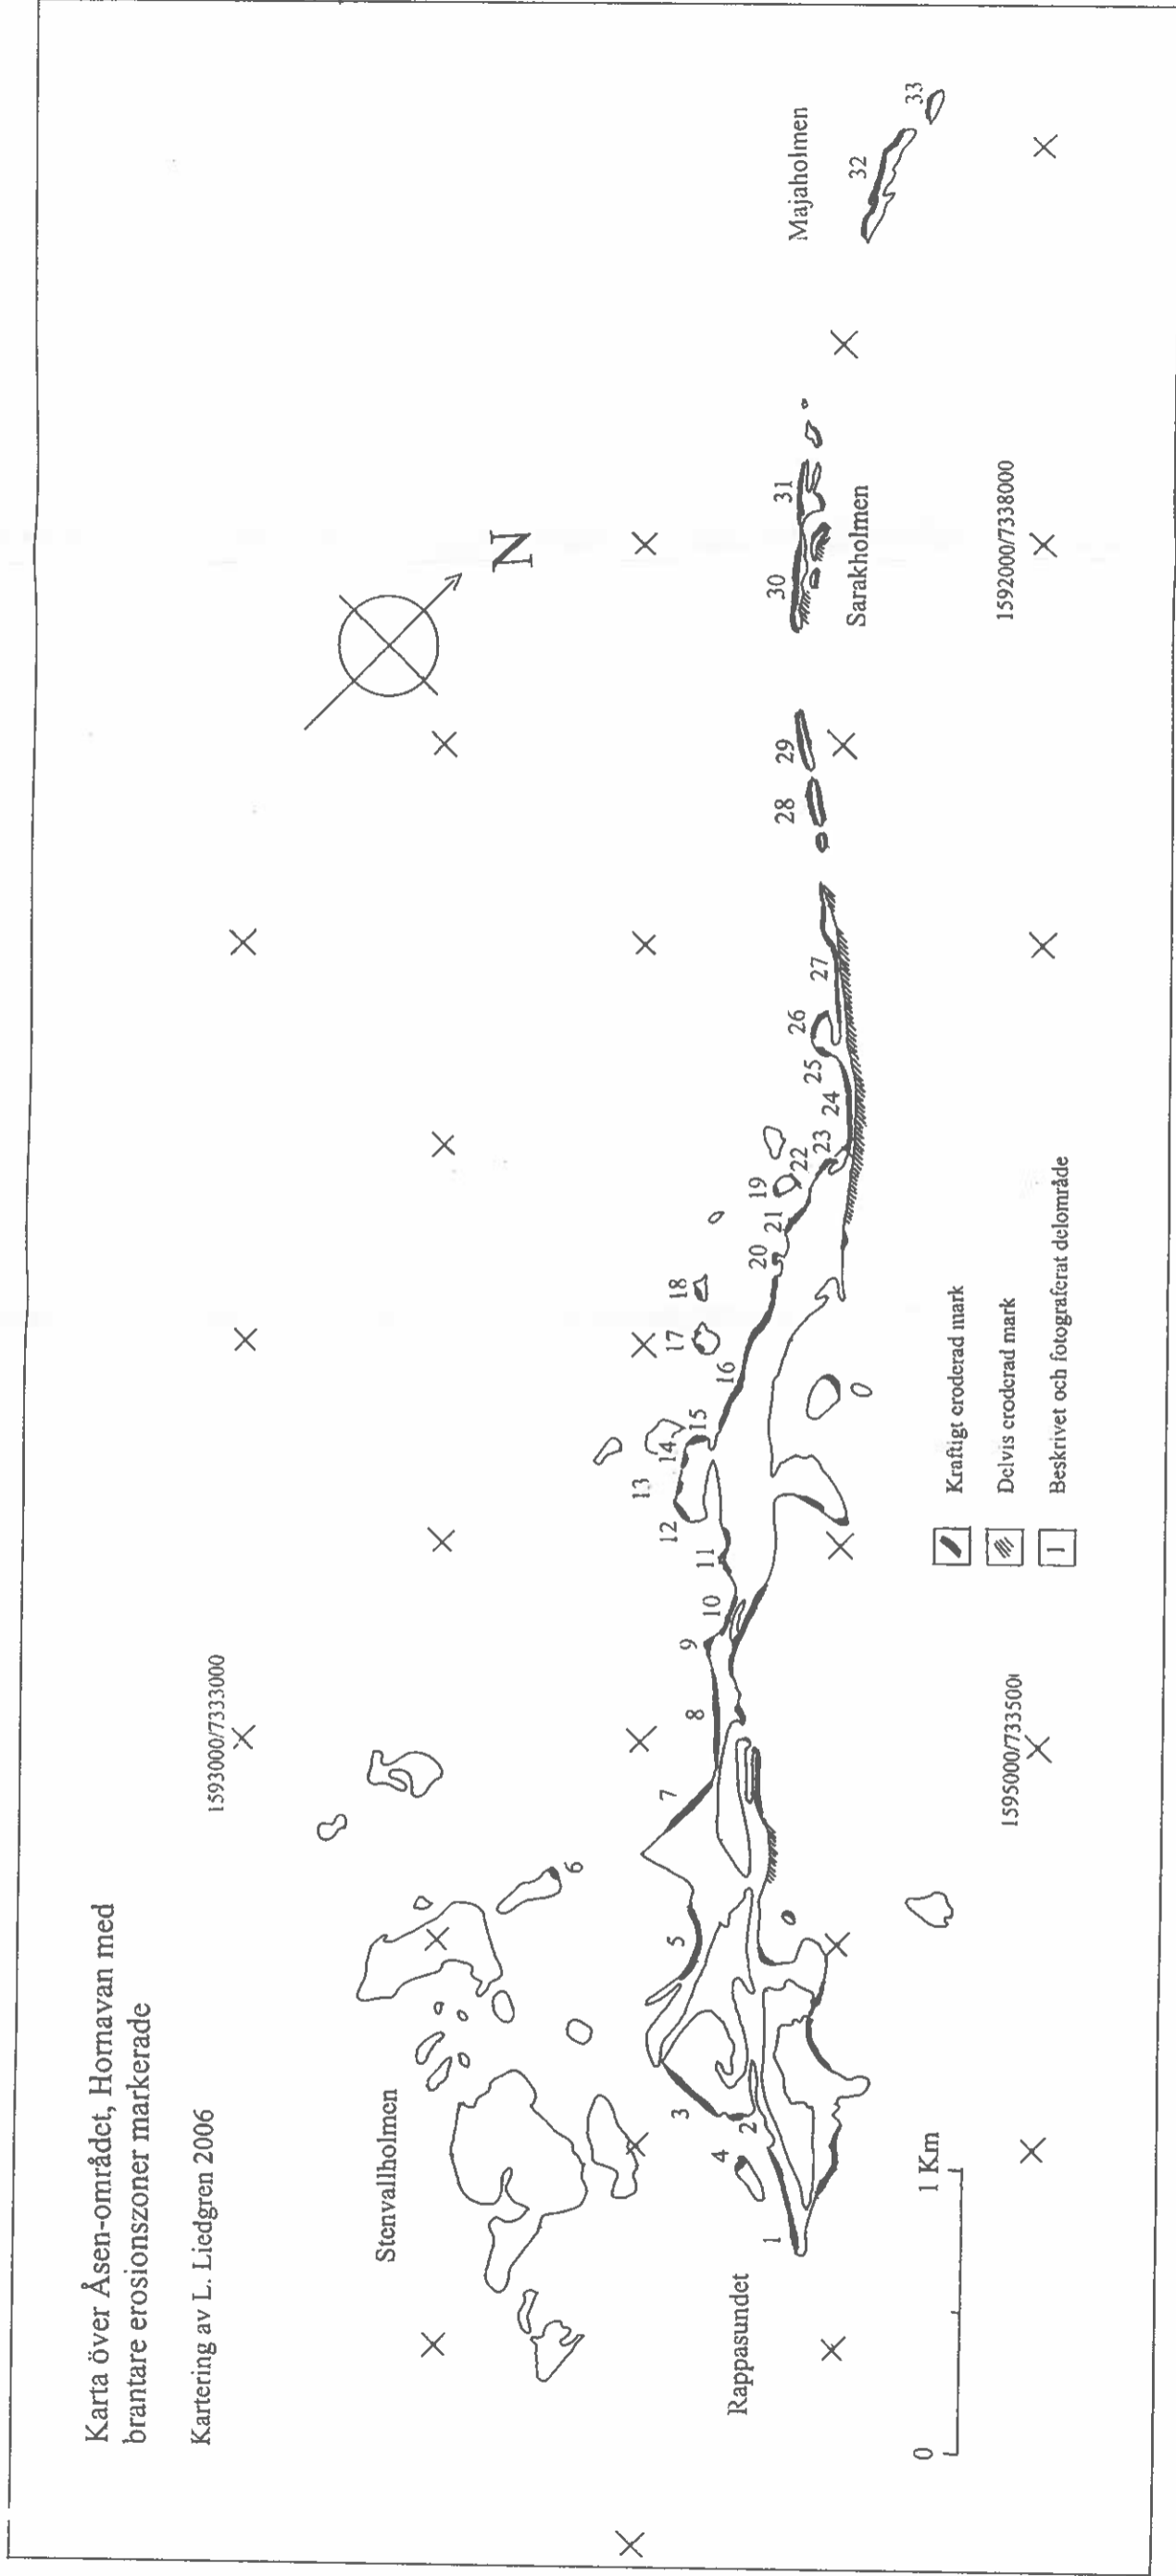
Fig. 9 Detaljstudie av tydliga erosionszoner, Åsen-området N om Arjeplogs samhälle. Svart färg markerar kraftig erosion och skrafferat område delvis eroderade zoner. Nummer hänvisar till beskrivet och fotograferat parti.

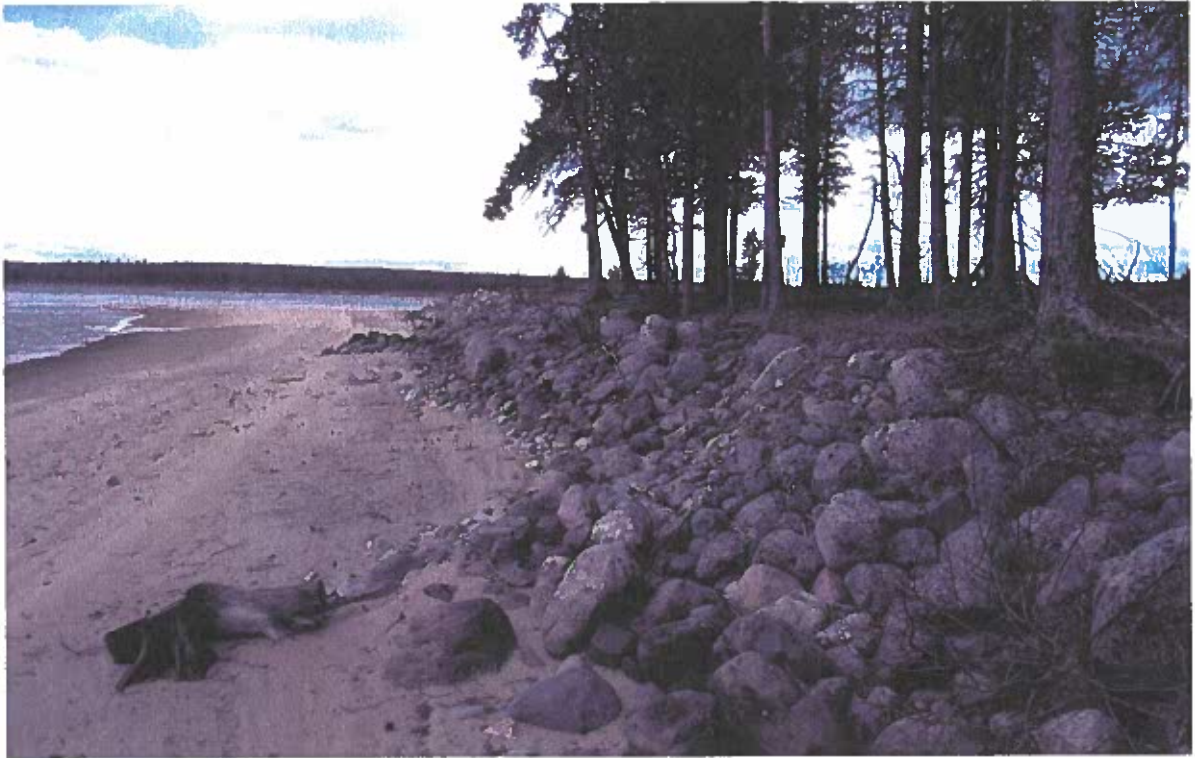
Bild A 3 Hornavan, Raä 508:1, "Döudden" (lokal 1) boplats, Ö sidan av udden med erosionsskydd, fr N. Foto av L. Liedgren, 2006-05-22.

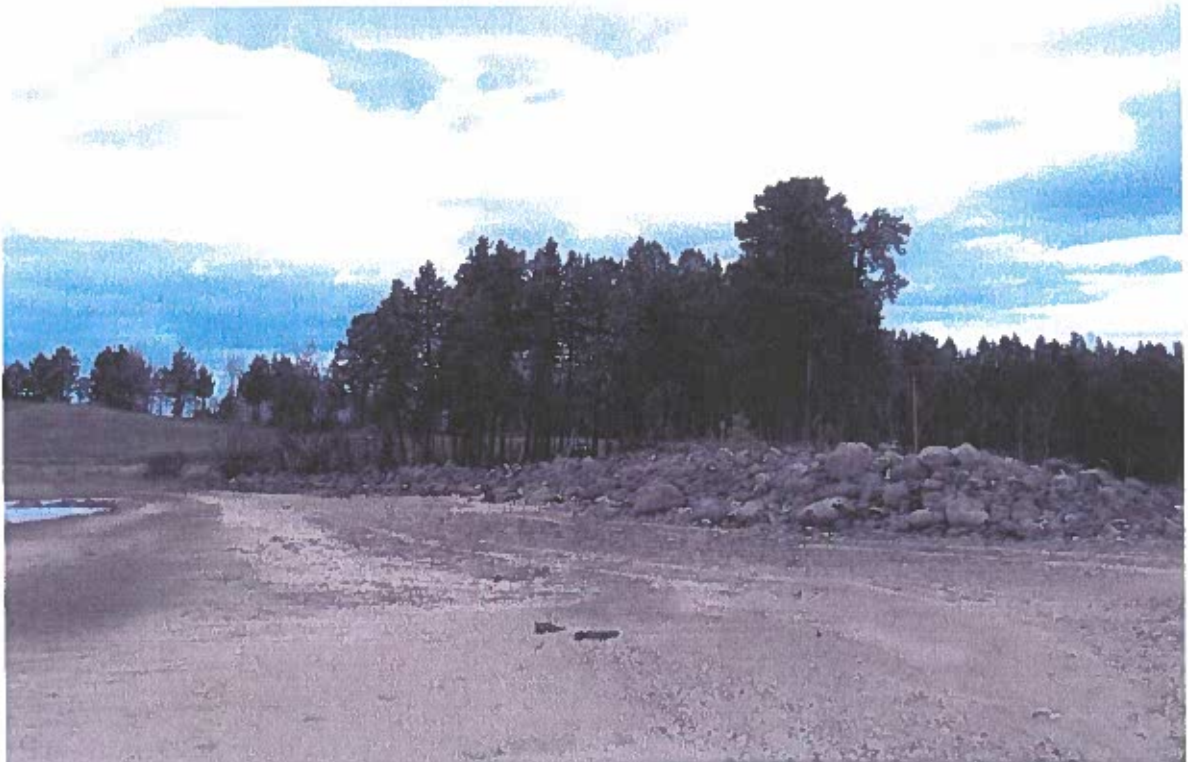
Bild A 5 Hornavan, Raä 508:1, "Döudden" (lokal 1) boplats, S spetsen av udden med erosionsskydd, fr S. Foto av L. Liedgren, 2006-05-22.

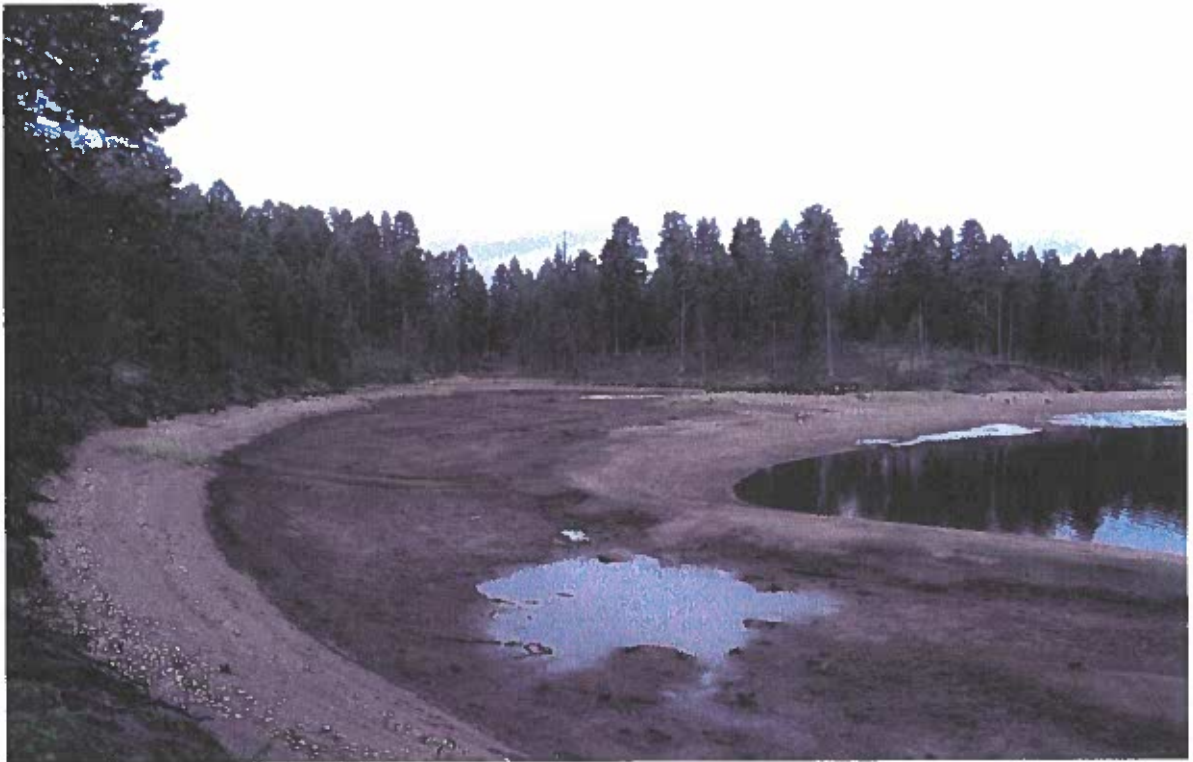
Bild A 15 Hornavan, vy över vik vid Raä 673:1 (lokal 3), till höger är gammal strandlinje med i de övre partierna pålagrad sand. Därefter är ett område med närmast oeroderad mark med gytta och kvarvarande stubbrester. Längst in är en kraftigt eroderad strandkant i anslutning till högsta dämningsnivån. Foto fr NNV av L. Liedgren, 2006-05-24.

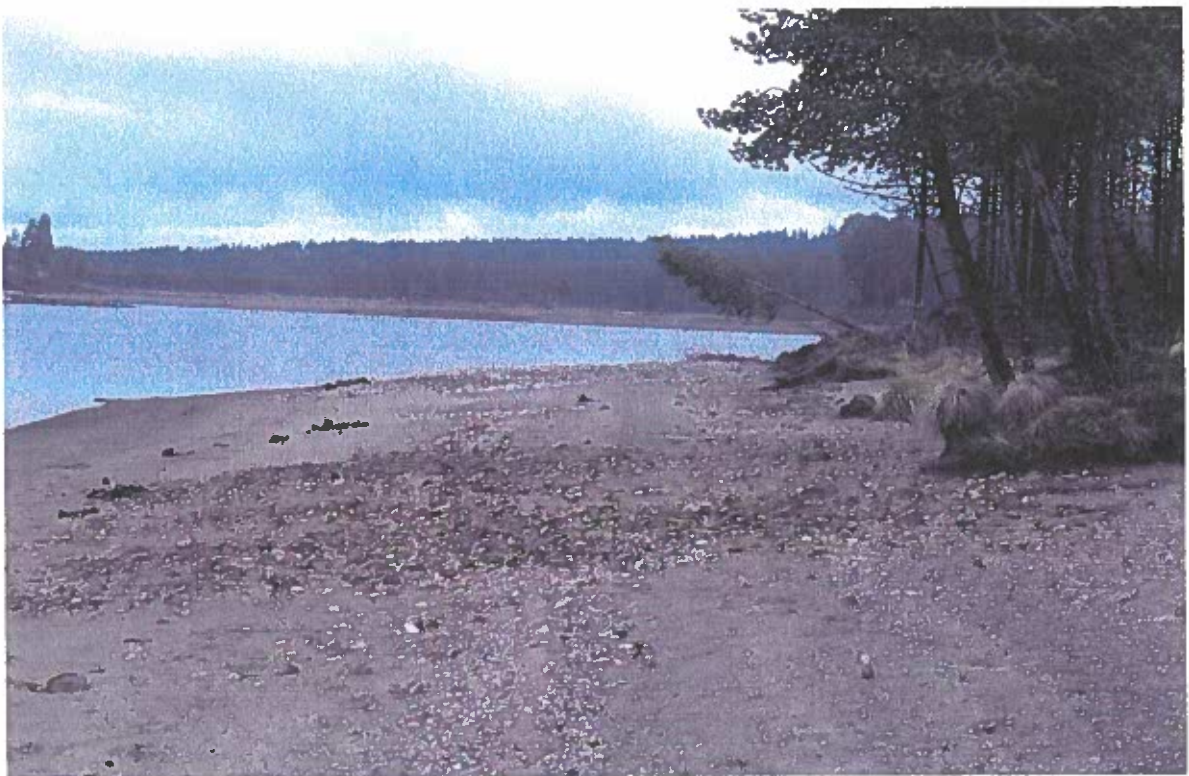
Vid genomgång av fornlämningsmaterialet kan konstateras att endast en bråkdel av de befintliga fornlämningarna lokaliserades vid regleringsinventeringarna varav en mycket liten del delundersöktes. Den verksamhet som kom att bedrivas av Nordarkeologi kunde påvisa stora mängder boplatser av sten- och bronsålderskaraktär men även andra lämningar som härdar och kokgropar, belägna inom skadeområdet, vilka inte uppmärksammats vid första inventeringsinsatsen (Christiansson & Wigenstam 1980a-b). Det nu genomförda arbetet visar att de boplatser som registrerades fram t.o.m. 1983 till stora delar nu är helt förstörda och den kulturhistoriska informationen för alltid gått förlorad (t ex bild A 23).

Bild A 23 Hornavan, boplats Raä 538:1, "Brännbacken", undersökt av J. Norrman 1968. Bilden visar eroderat strandplan med skörbränd sten, fr ÖNÖ. Foto av L. Liedgren, 2006-05-24.

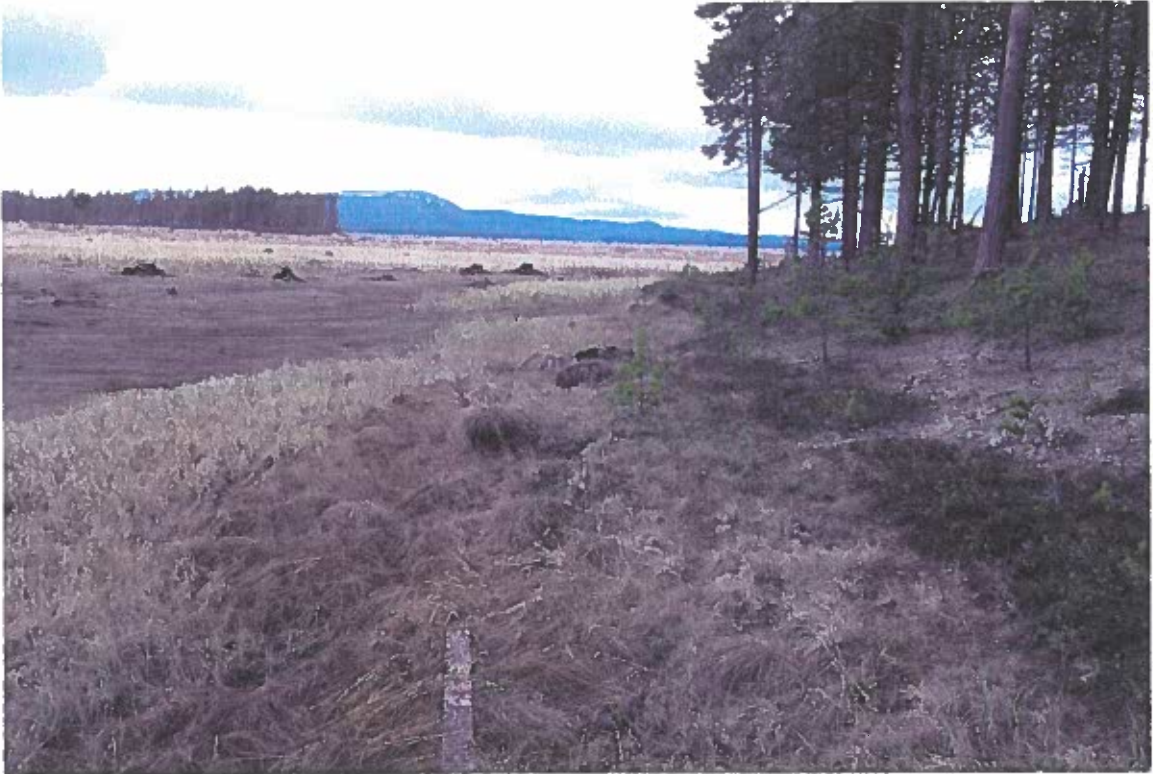
Bild A 30. Hornavan, foto från samma position som bild nr 29, flackt strandområde med till höger högsta dämningens grän. Här verkar erosionen ha avstannat bl.a. annat genom påväxning av strandstarr. Foto av L. Liedgren, 2006-05-24.

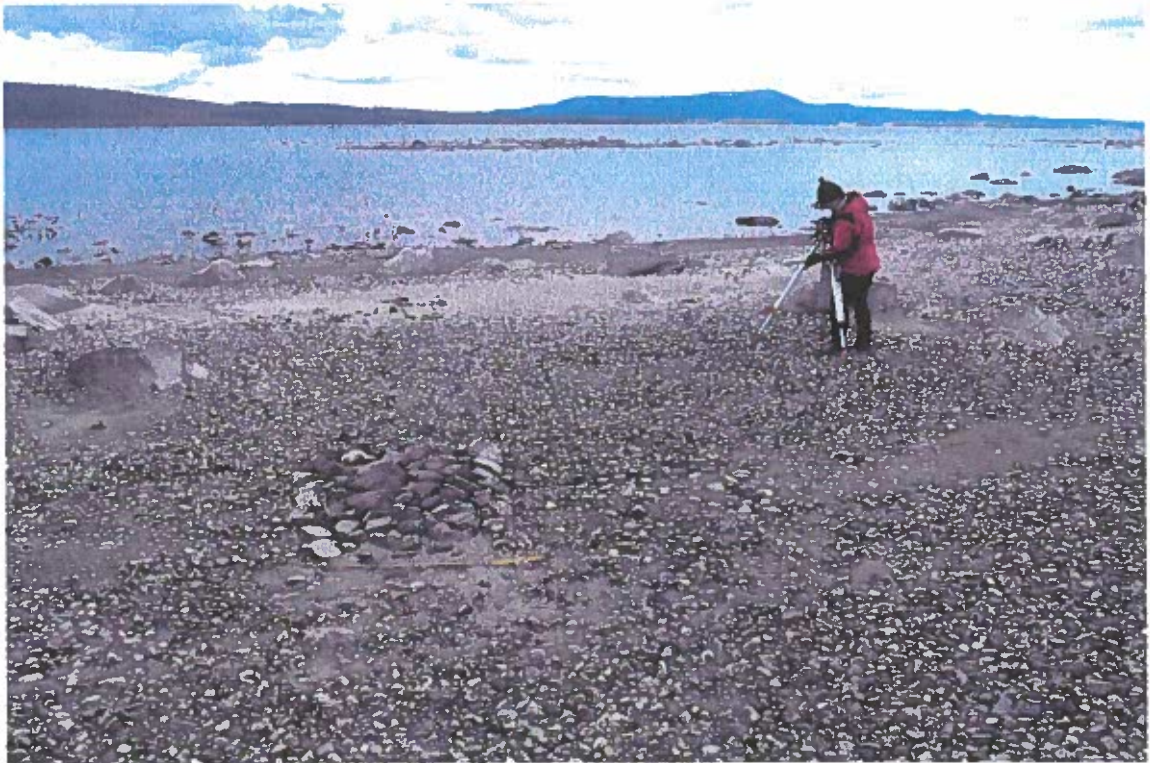
Bild A 51 Hornavan, frameroderad härd, Hornavan, fr Ö, från koord 1593156/7334634, på bild är I. Bergman. Foto av L. Liedgren, 2006-05-30.

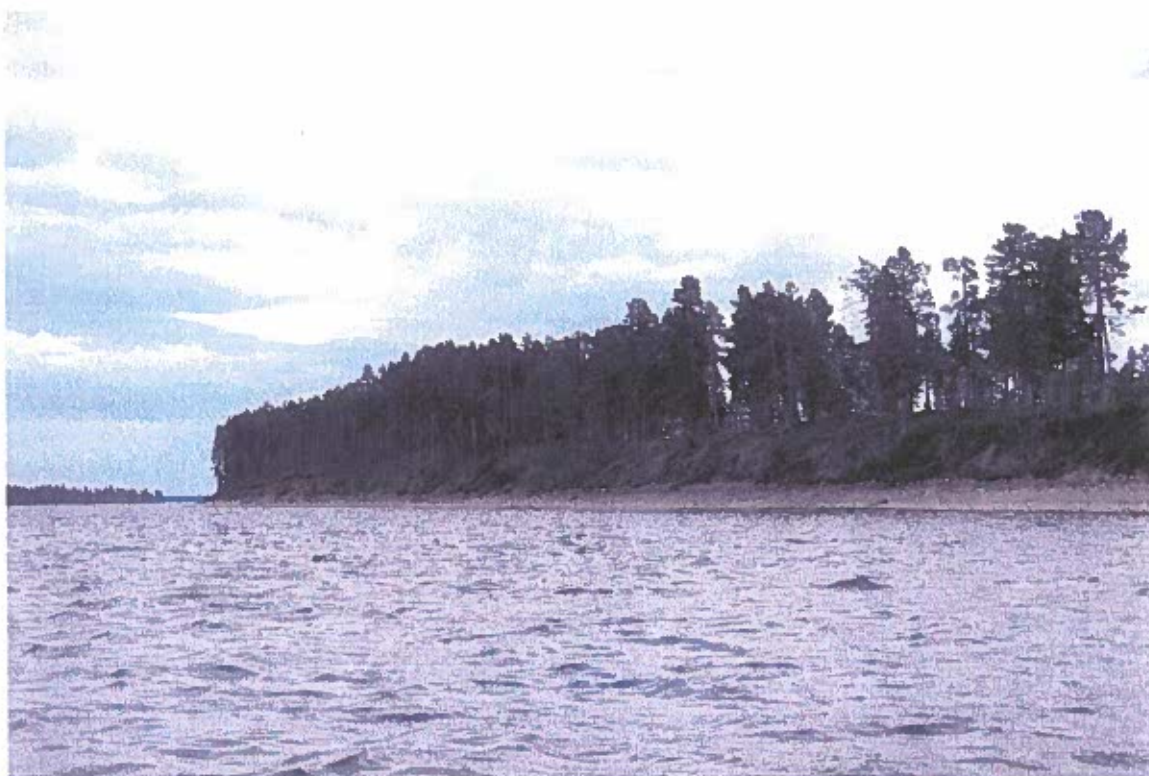
Bild A 60 Hornavan, bilden visar delvis eroderade åsbranter på NÖ sidan av Åsen-området, fr NV, från koord 1592236/7336507. Foto av L. Liedgren, 2006-05-30.

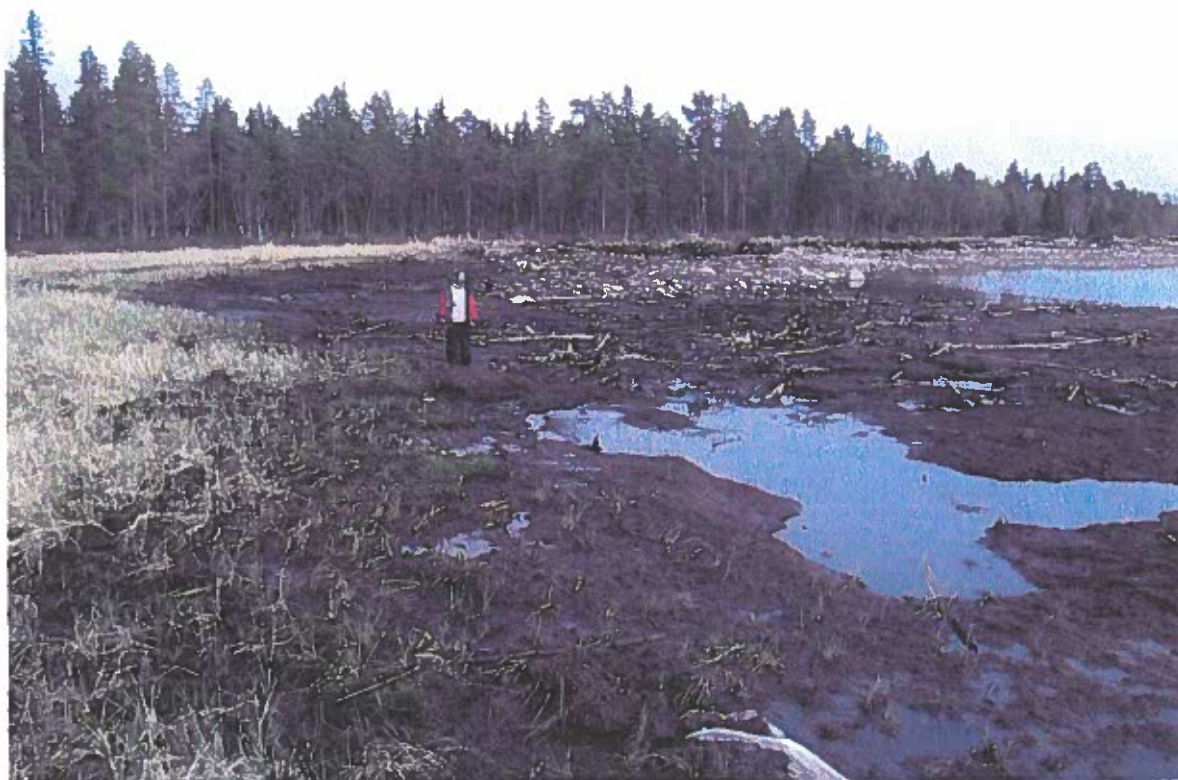
Bild A 73. Uddjaur, vy mot eroderat myrparti med gamla stubbar och död skog, fr VSV, fr koord 1592202/7325927. Foto av L. Liedgren, 2006-05-31.

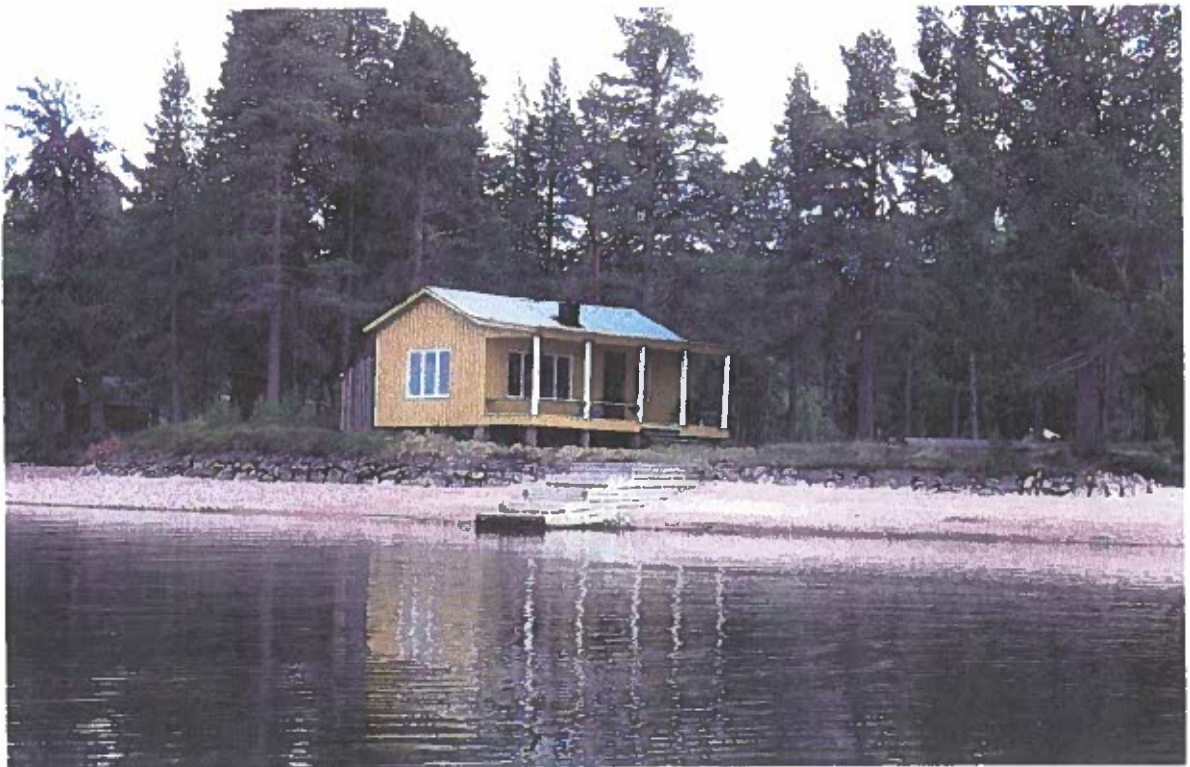
Bild A 113 Uddjaur, stenskonig som erosionskydd vid sommarstuga, fr NV, fr koord 1593738/7320250. Foto av L. Liedgren 2006-06-08.

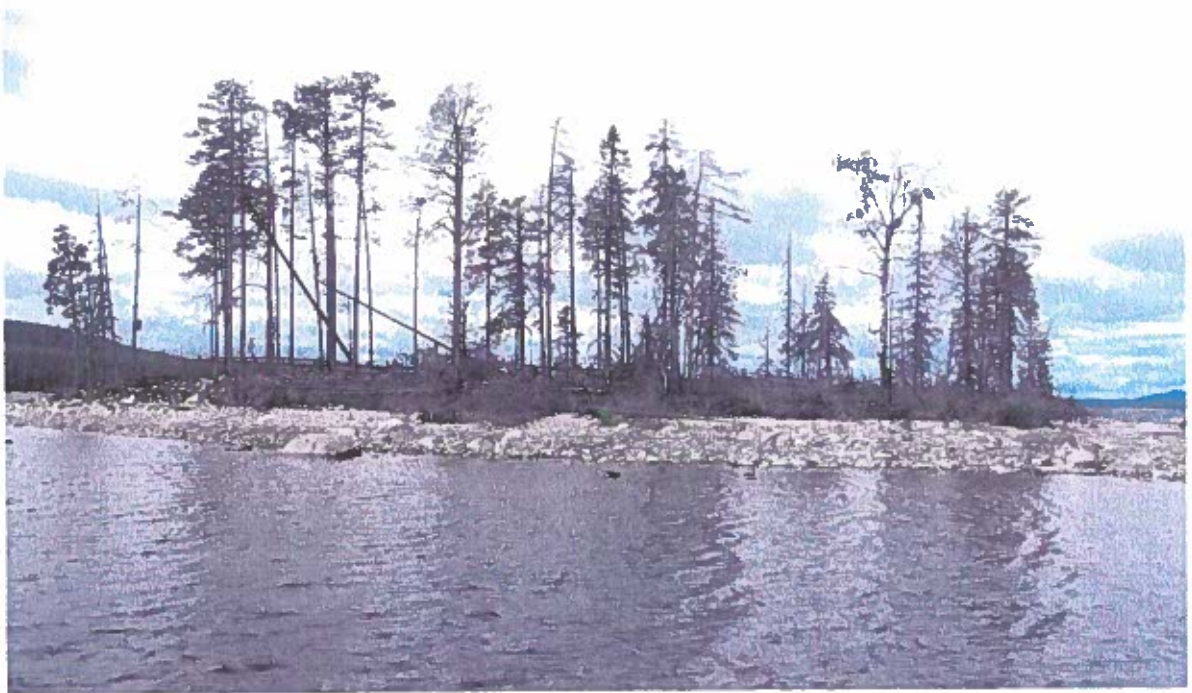
Bild A 148 Brandhärjad ö, Storavan, med till stora delar uppbränd råhumus, på strandplan är boplotsrester. Foto av L. Liedgren 2006-06-16.

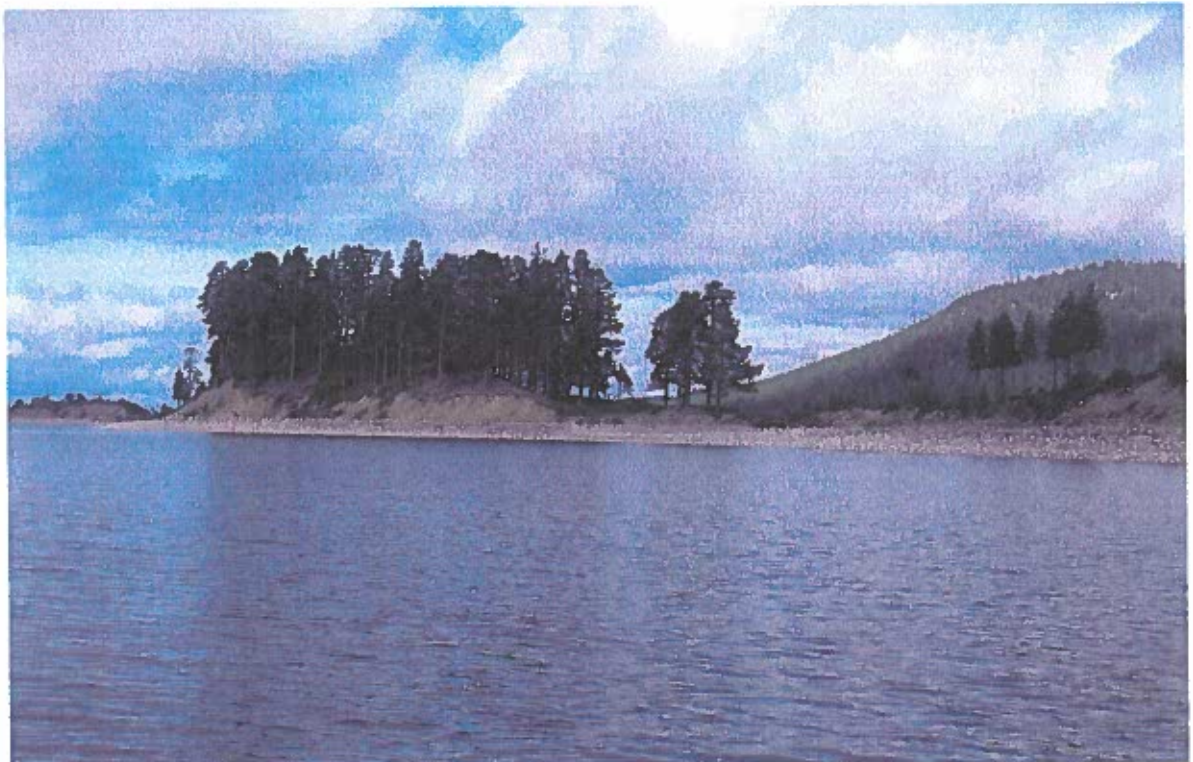
Bild B 25 Kraftigt eroderad sektion av åsarna, Hornavan, sektion 27, fr SÖ. Foto av L. Liedgren 2006-08-30

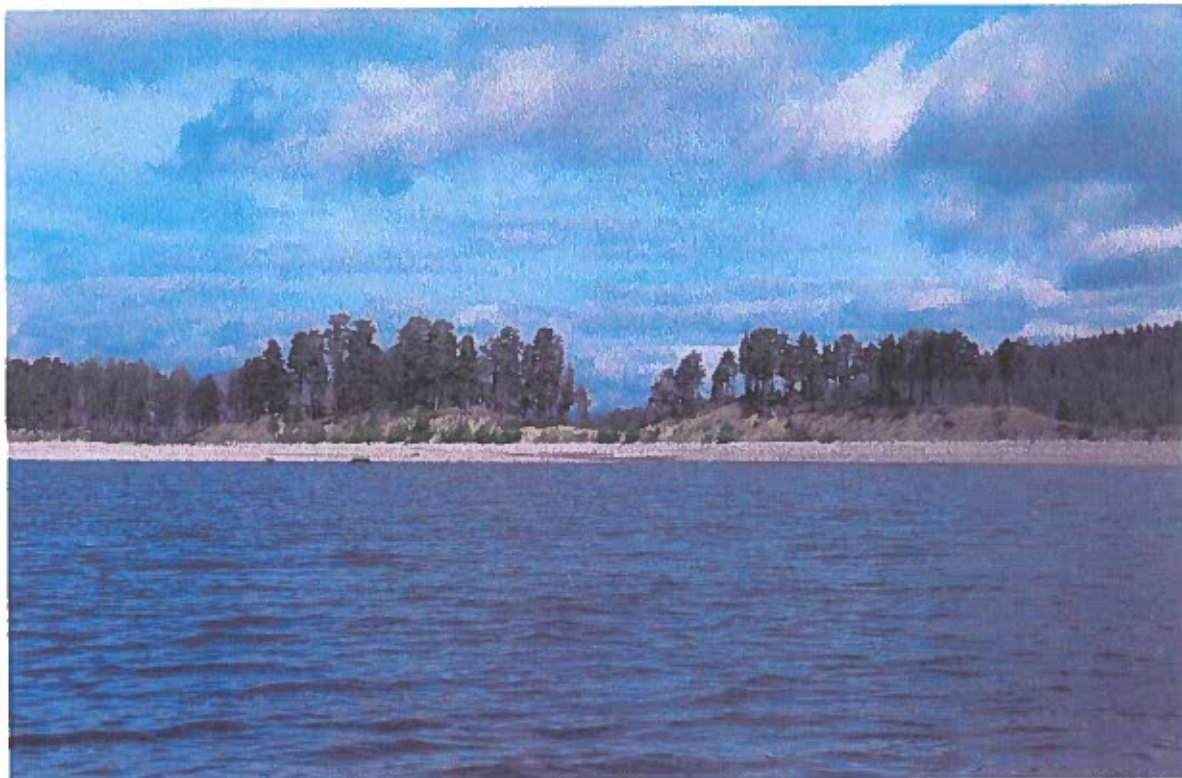
Erosionszonerna på den SV sidan har i regel en lutning mellan 35-40°. Många har begynnande växtlighet (här främst träd (t ex bild B 10, 28)). Av 33 erosionszoner har ett drygt 2/3 glesa till tätare bestånd av tall, gran och björkplantor (tall vanligast). De flesta förefaller vara 5-10-åriga plantor men på några ställen förekommer något äldre ungträd. Möjligen kan detta betyda att erosionen varit mindre under de senaste 15 åren.

Bild B 28 Kraftigt eroderad sektion av åsarna med begynnande växtlighet, sektion 30, Sarakholmen, fr S.
