Antikvariska besiktningar av upprustningar inom
Arjeplogs och Arvidsjaurs kommuner, 2005,
Vuorekkåtan, Udden, Suobdek
samt N. Holmnäs

Av
L. Liedgren

Silverbuseet
Rapport 51

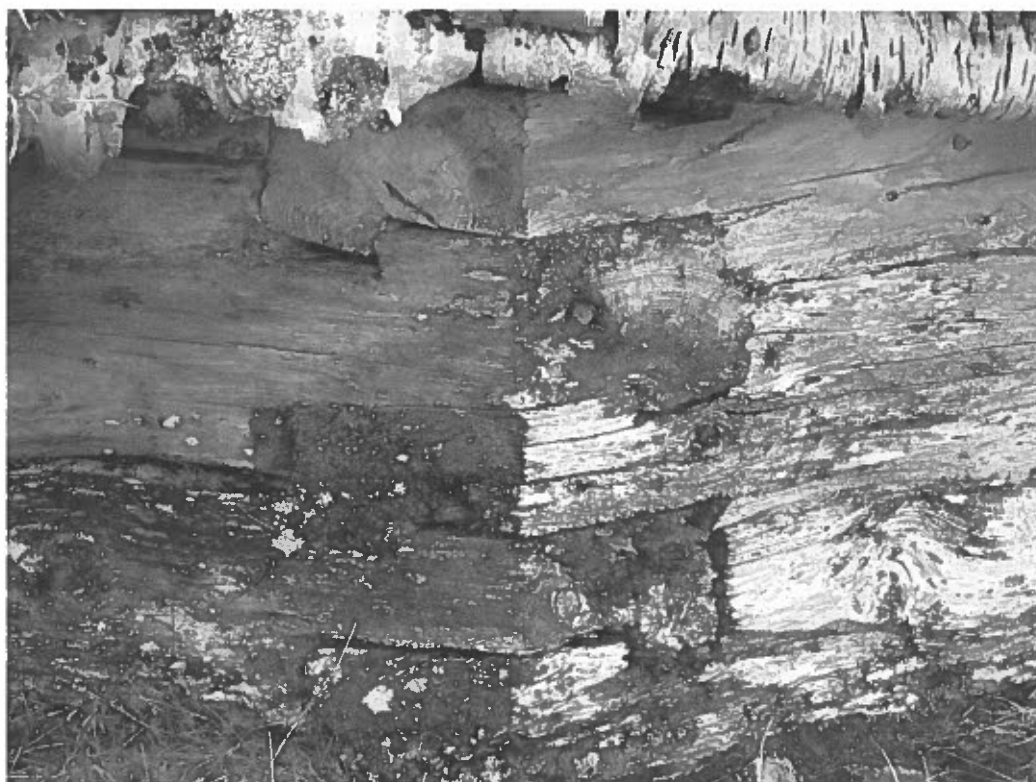
Bild 2 Knutning, Vuorekkåtan, före upprustning. Foto av M. Johansson, 2005.

Kåtan monterades ned varav takstomme samt takbrädor togs ned i sektioner. En ny grund gjordes av flata stenar för att lyfta upp kåtan från markytan. Timmer byttes mot nytt då den gamla stommen var kraftigt rutten. Vid nedplockningen av timret konstaterades att en hel del av timret hade angrepp av barkborre vilket antyder att man åtminstone delvis använt torrfura. Stomme bilades och timrades lika tidigare med drag och tätning av mossa. Nya dragluckor gjordes efter gammal förlaga. På insida av timmerstomme, längst ned, spikades plankor för att täta mot drag. Ny dörr och dörrfoder gjordes. I dörr återanvändes de gamla gångjärnen.

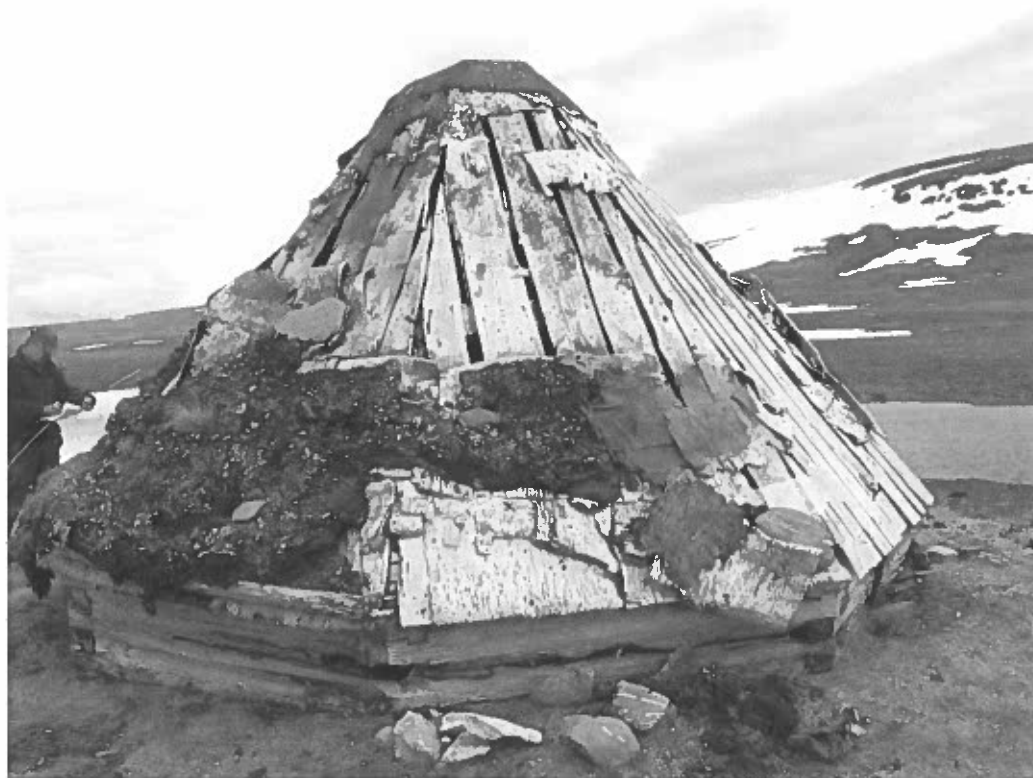
Ovanpå detta var ett lager med liggande torv främst bestående av jord, nu kraftigt nedrasad mot de nedre delarna av taket. Torven har fasthållits av renstängseltråd och slanor som legat i hörnen längs takfallet. På slanorna hittades spår av järnmärlor. Uppenbarligen har stängseltråden löpt genom järnmärlorna. Stängseltråden var också förankrad i märlor fastsatta i dörrfoder. Hela höjden på kåtan, från mark till översta delen av brädorna i rökhålet, var 2,85 m i befintligt tillstånd.

Bild 3 Takparti av Vuorekkåtan, före upprustning, till vänster är L. Liedgren.
Foto av M. Johansson, 2005.

Samtliga åtta takstörar kunde återanvändas. I hörn gjordes urtag lika tidigare för störrarna. Likaså spikades nya brädor i hammarband för anpassning till tak. Av innertaksbrädorna byttes samtliga i partiet vid dörren, i övriga delar byttes ett 15-tal, bakaved av ramsågstyp. Glipor vid takslut tätades med bitar av säckväv. Samtliga brädor vid rökhål kunde behållas. Åtta av de vågräta brädorna i innertaket byttes också samt grytås och ås ovan denna. Ovan innertak lades näver i tre varv fäst med pappnubb lika tidigare. I nederparti av tak spikades vågräta stockar fast som stopp för torven. På nävret lades flattorv med ovansidan utåt (detta för att hindra erosion av taktäckningen). Torven togs från ett strandparti nedom kåtan. I samtliga hörn lades trästänger upp till rökhål. På stängerna spikades märlor fast och genom dessa drogs vågrät stängseltråd som spändes. I de nedre delarna förankrades stängseltråden i dörrfoder. Till sist lades flata stenar på torven, delvis fastklämda av stängseltråden. Över rökål gjordes en lucka av spikade brädor som tyngdes ned av flata stenar. Ett dendroprov togs från stock till vänster om dörrhål.

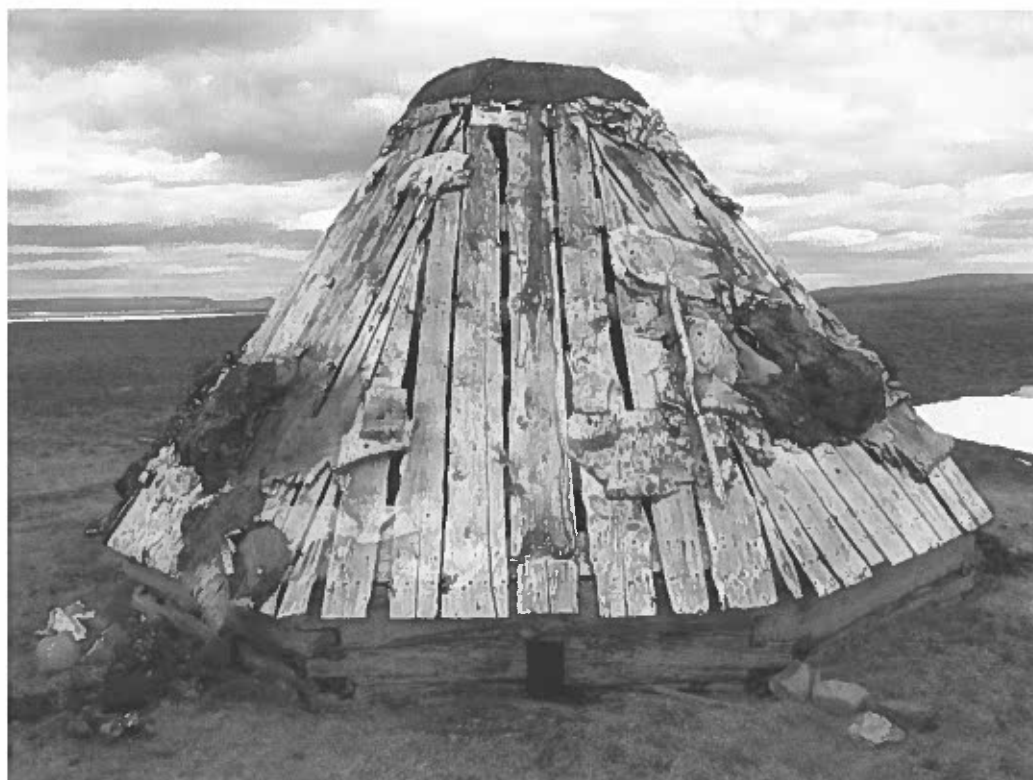
Bild 4 Takparti av Vuorekkåtan, före upprustning. Foto av M. Johansson, 2005.

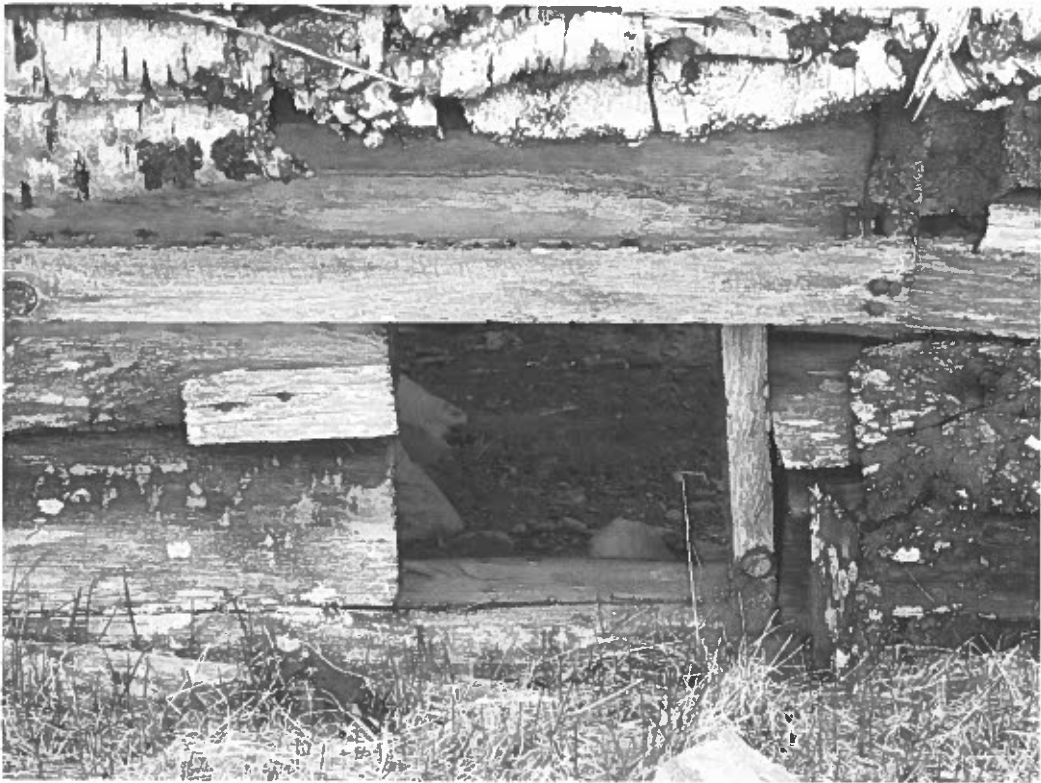
Timmer är draget med ställvis synlig tätning av mossor. I timmerväggen är tre draghål, 0,27 x 0,14 m (väggdel E), 0,23 x 0,23 m (väggdel B) och 0,23 x 0,17 m (väggdel H). Draglucka har funnits på utsida av varje hål (se ritning). På ett ställe var ett sekundärt spår efter narhål vilket antyder att timret åtminstone delvis kommer från en annan byggnad.

Bild 5 Draghåll, Vuorekkåtan, före upprustning. Foto av M. Johansson, 2005.

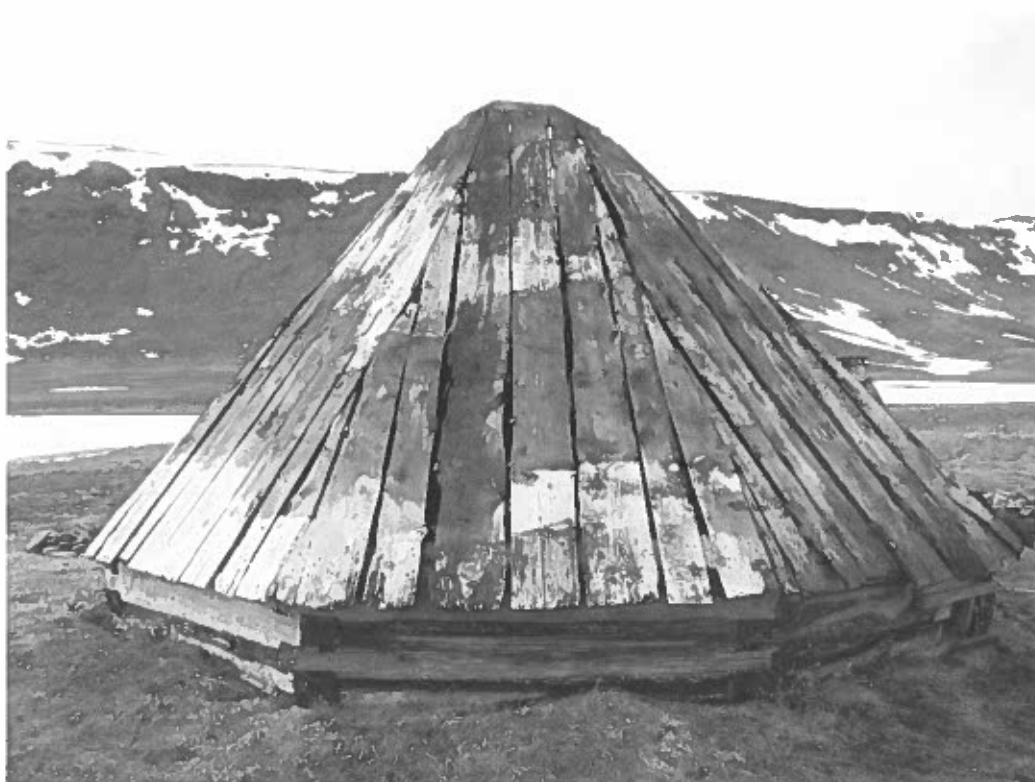
Innertak var av fastspikad sk bakaved, ramsågad och cirkelsågad, 0,1-0,34 m br och ca 0,025 m tj, främst lagda med kärnsida uppåt. Räkning ger vid handen att det var ungefär lika mängder med cirkelsågat och ramsågat virke. Vid takslut var mellanrum mellan innertaksbrädorna tätade med tyg och säckväv. Ovanpå bakaveden var 1-2 lager näver med insidan vänd uppåt. I nederkant var alltid dubbla lager näver. Nävret var glest spikat med pappnubb. Längst upp kring rökhål var fastspikad tjärpapp. 52 bitar näver, som bedömdes intakta, mättes från olika delar av taket. Både längd och bredd på näversjok mättes. Bredden varierade mellan 0,33-0,71 m (dvs en traddiameter av 0,105-0,22 m) med ett medelvärde på 0,503 m (eller en medeldiameter på taktträden på 0,16 m). Längden varierade mellan 0,26-0,86 m varav endast 10 bitar var under 0,5 m längd. Medellängden var 0,57 m. Slutsatsen av nävermätningarna är att nävern med all sannolikhet kommer från fjällbjörk.

Bild 8 Vuorekkåtan, takbrädor, före upprustning. Foto av M. Johansson, 2005.

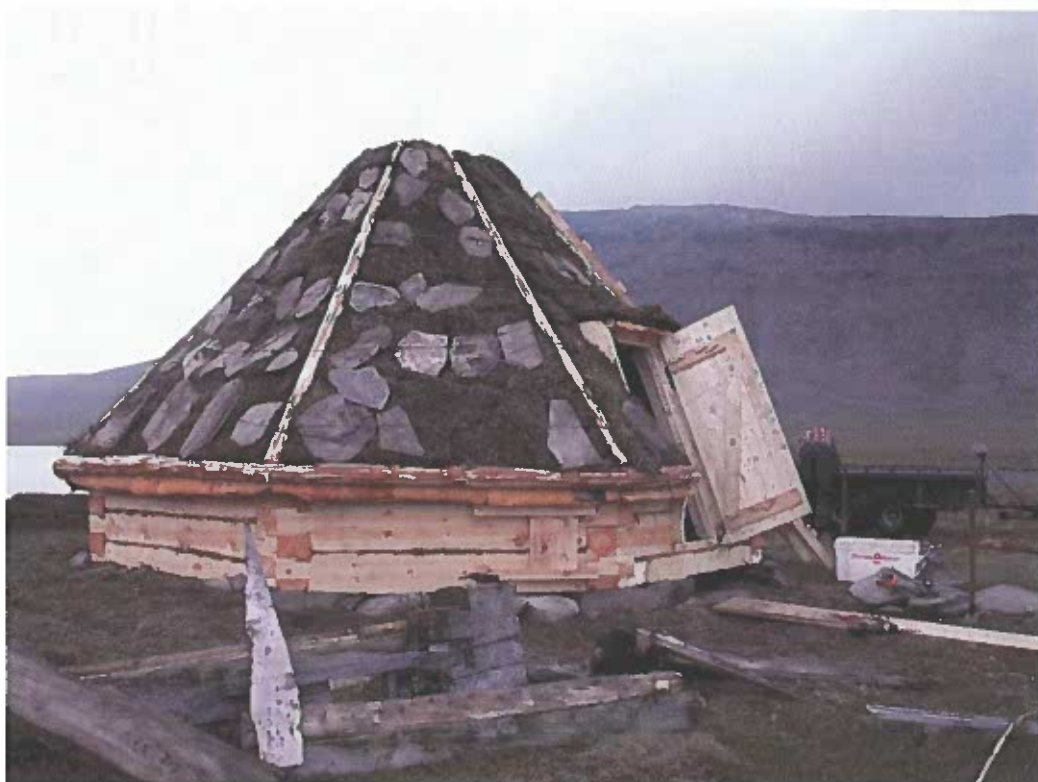
Bild 10 Vuorekkåtanj, upprustad, ingångsdel. Foto av M. Johansson, 2005.

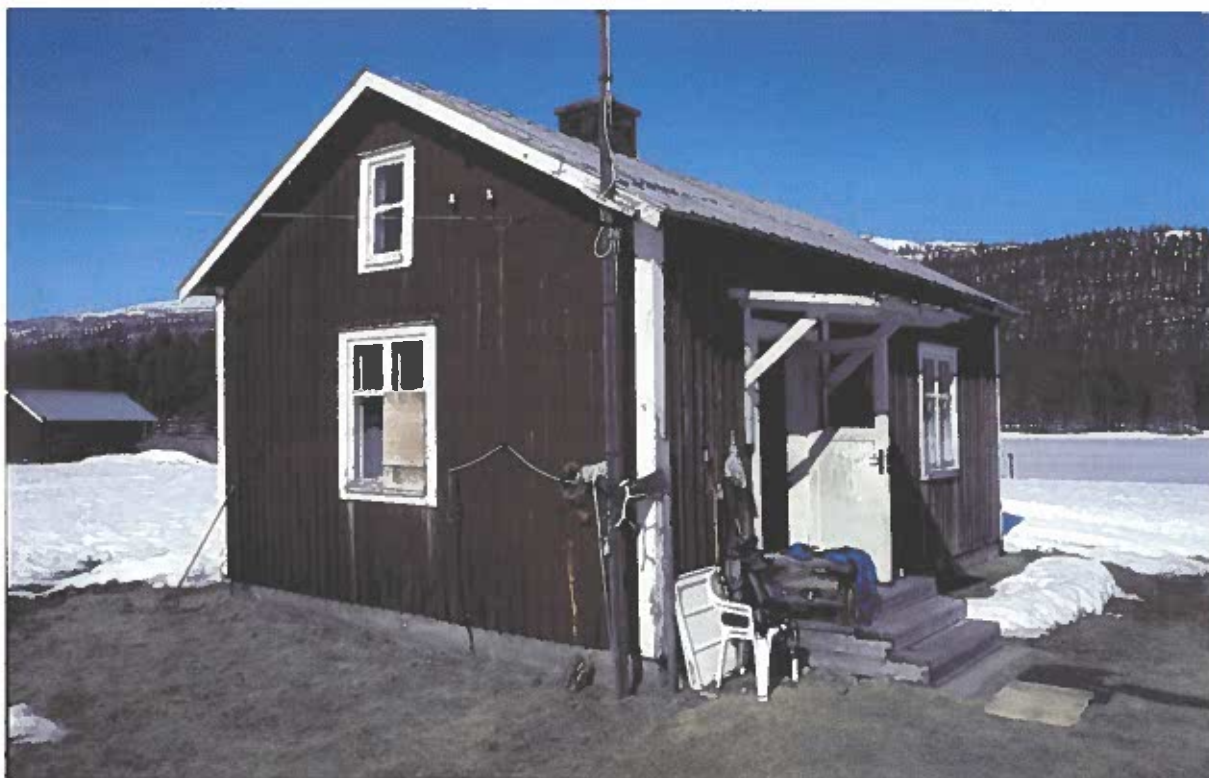
Panelen var sämst i denna sida, troligen främst pga upptorkning, delar av panel har bolmat sig och en del av ribborna var dåliga. Till höger om dörr har det nedre partiet (ca 1,2 m h) av underbrädorna bytts. Samtliga ribbor har bytts mot nya.

Bild 1 Mangårdsbyggnad, Udden, före åtgärder. Foto av L. Liedgren, 2005.

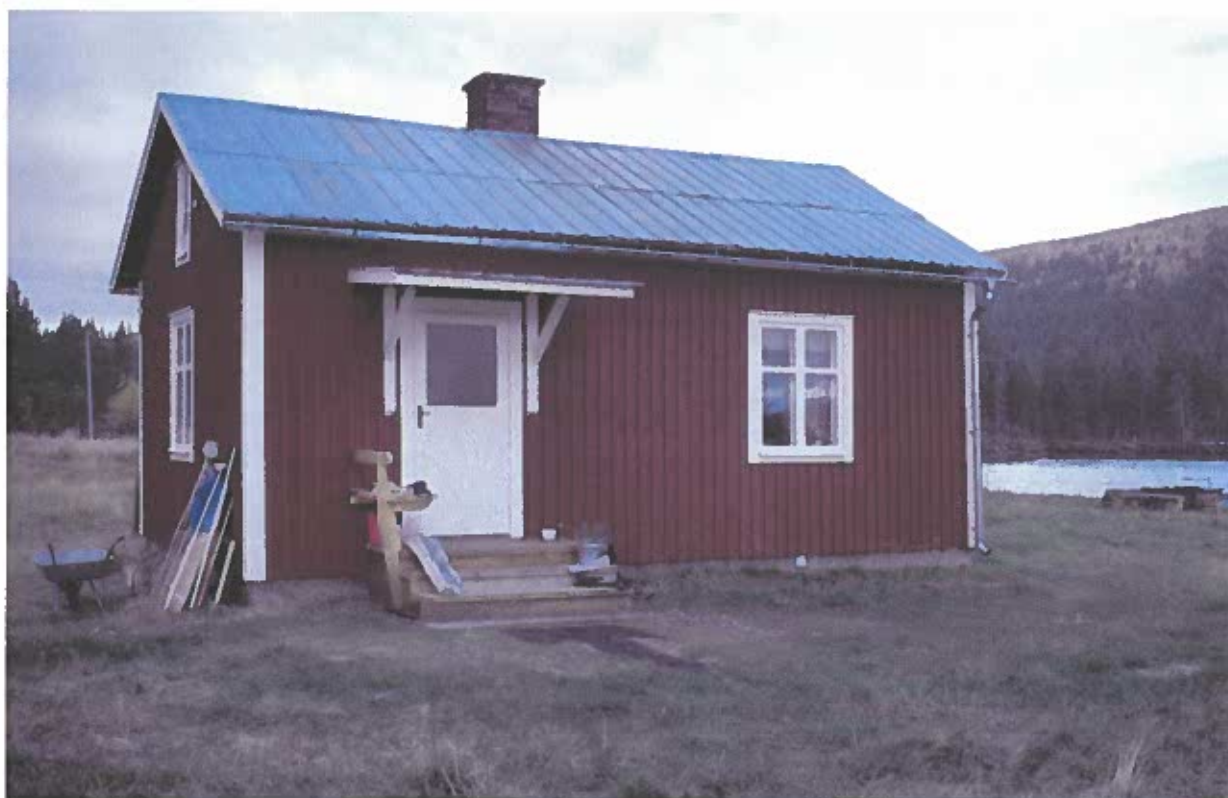
Bild 5 Mangårdsbyggnad, Udden, efter upprustning. Foto av L. Liedgren, 2005.

Fasad har målats utvändigt med Falu rödfärg, knutbrädor med vit oljefärg.

Fönster, fönsterkarmar och fönsterfoder utbytta samt målade med vit oljefärg.

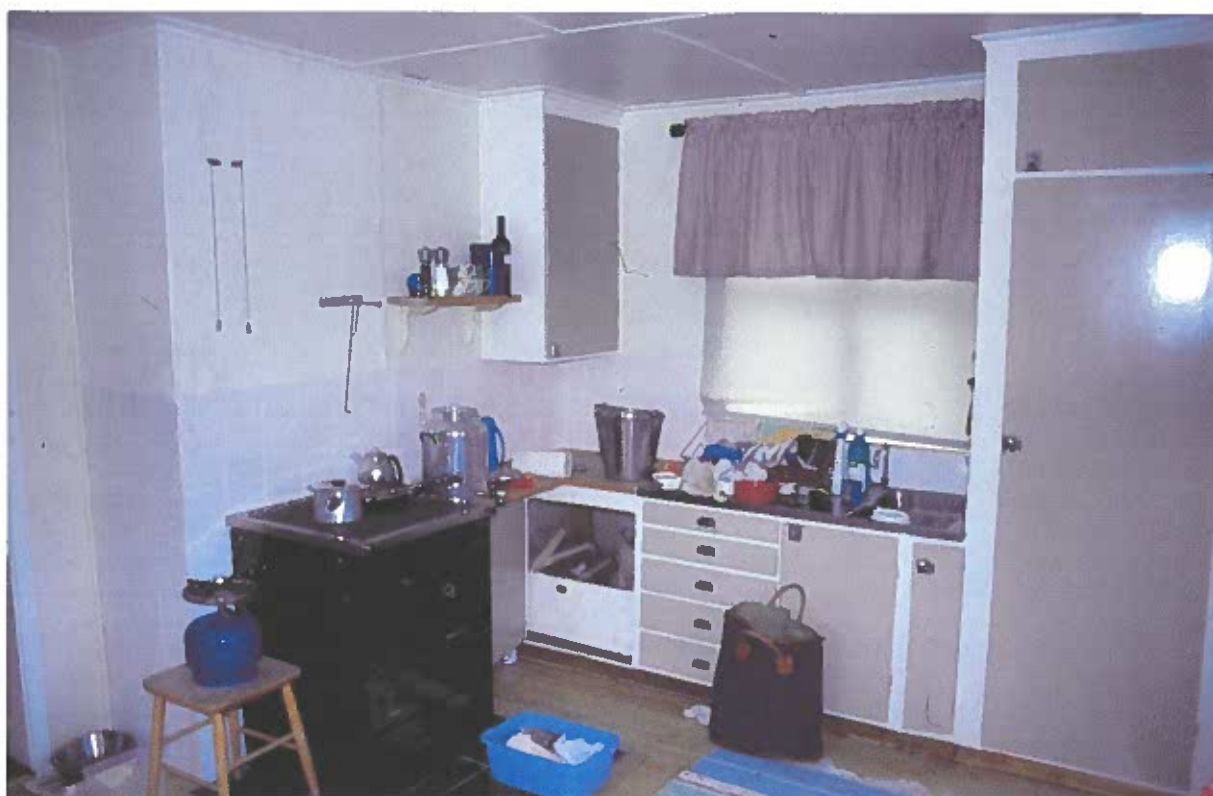
Bild 6 Mangårdsbyggnad, Udden, kök, efter upprustning. Foto av L. Liedgren, 2005.

Väggar utgöres av porösa skivor sk "porösen" 12-13 mm tj. Dessa har bytts mot nya av liknande sort, rengjorts och målats med halvblank oljefärg något mörkare än antikvit. Tapetremsorna i köket har tagits bort och väggpartiet har gjorts lika övriga väggar. Tak har rengjorts och målats med vit halvblank oljefärg. Skåpdörrar har rengjorts och ommålats med halvblank beige oljefärg. Ovan spis har vitt kakel, ngt krusigt, insatts ovan spis och diskbänk. Ny spis av märket Tirolia har insatts. Den svarta vedspisen har järnhäll med två plattor samt ugn för mindre plåt. Gråsvarta naturstensplattor har insatts på golv i samband med spis. Mellan spis och diskbänk har två smärre bänkskivor insatts. Murstock har skrapats och målats med halvblank oljefärg av samma kulör som väggar. Källare i kök har städats ur och väggar målas med vit färg. Vattenberedare har tagits bort och trapp ned i källare renoverats. Tvättställ har flyttas något mot dörr för att få bättre utrymme i köket. Golv har slipats och lackats liksom de flesta golvlisterna. Dörrkarmar till kök (2 st) har målats med liknande kulör som köksskåpdörrar, dörrspeglar i dito men något mörkare kulör än väggar, foder vita.

Torkhyllan skall målas och åter sättas på plats ovan spis. Spackel ovan kakel vid spis övermålas. Målning av dörrar förbättras.

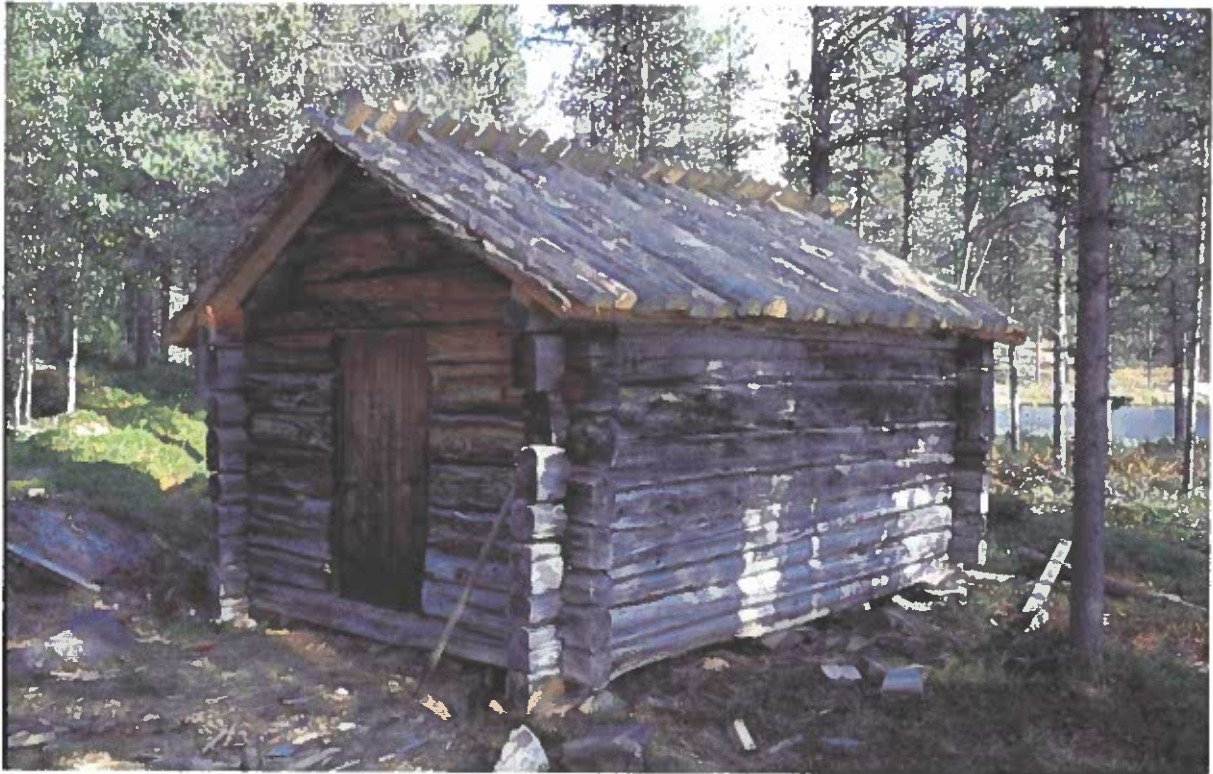
Bild 1 Suobdek, bod H, upprustad. Foto av L. Liedgren 2005.

Boden har hissats ca 0,15 m och stenfundament har förbättrats. Näver lagt ovanpå stenar i fundament. Nya undertaksbrädor längst ut och längst ned i kort- och långsidor. Nytt nävertak med halvklovor och ca tre varv näver. Det gamla nävret i förvånansvärt bra skick efter hundra år på taket. I hammarband har nya knutbitar satts in. I syllvarv har ruttet material på undersida tagits bort. Således behövdes inga stockar bytas.

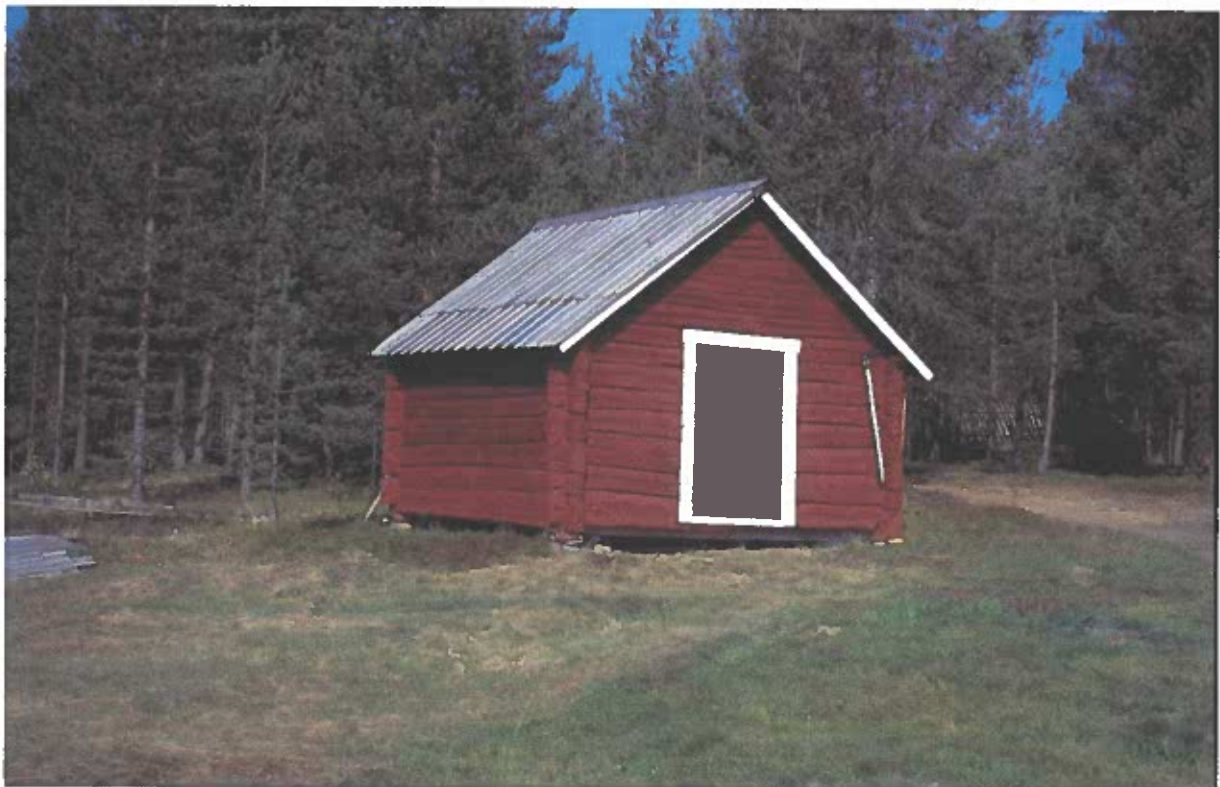
Bild 2 Suobdek, bod F, upprustad. Foto av L. Liedgren, 2005.

Boden har hissats 0,15 m, riktats samt nya syllstenar har insatts. Näver har lagts på dessa stenar. Syllstock i N bilad på undersidan för att avlägsna ruttet virke. Golv och bärlinor (3 st) har hissats. Nytt tak av pannplåt. Dörr har gjorts om av gamla brädor som bestruktits med tjära, terpentin och linolja. Kors på insida har behållits. Dörrfoder har bytts. Boden har på utsidan målats med Falu rödfärg samt foder med vit linoljefärg.

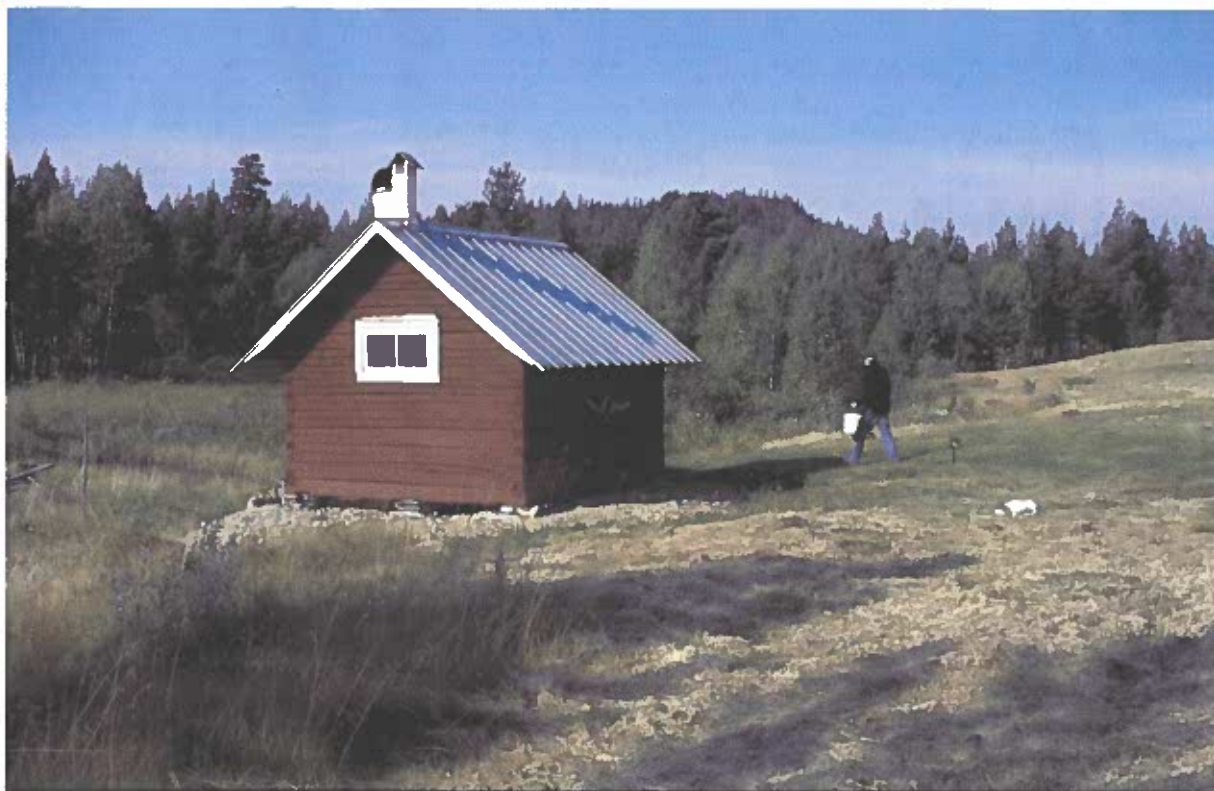
Bild 3 Suobdek, tvättstuga B, upprustad. Foto av L. Liedgren, 2005

Enligt medgivande från Lst har tvättstuga omvandlats till bastu. Hela grunden till tvättstuga har gjorts om och markyta här har höjts ca 0,8 m och fyllts med grus i syfte att förbättra dränering och minska tjälskjutning. Ny stenläggning har lagts för syllstockar. Bottenstock i Ö kortsidan är bytt samt en liten bit i NÖ hörnet i N långsidan. Fyra golvåsar och golv har bytts ut. Bastu har målats i Falu rödfärg på utsidan samt fönster- och dörrfoder i vit linoljefärg. Fönster har renoverats. Den inre ytan i tvättstugan har indelats i två rum, ett omklädningsrum och en bastudel. Ett litet dörrfönster har insatts för att få in ljus i omklädningsrum till bastu. Insida klädd med bastupanel av gran samt två lavar av asp. Skorsten bytt för att förhindra läkage in i bastu. I bastu är ett vedeldat bastuaggregat insatt med varmvattenberedare kopplat till skorstensrör. Ny bro har också gjorts. Således är tvättstugan exteriört intakt medan insidan omgjord.

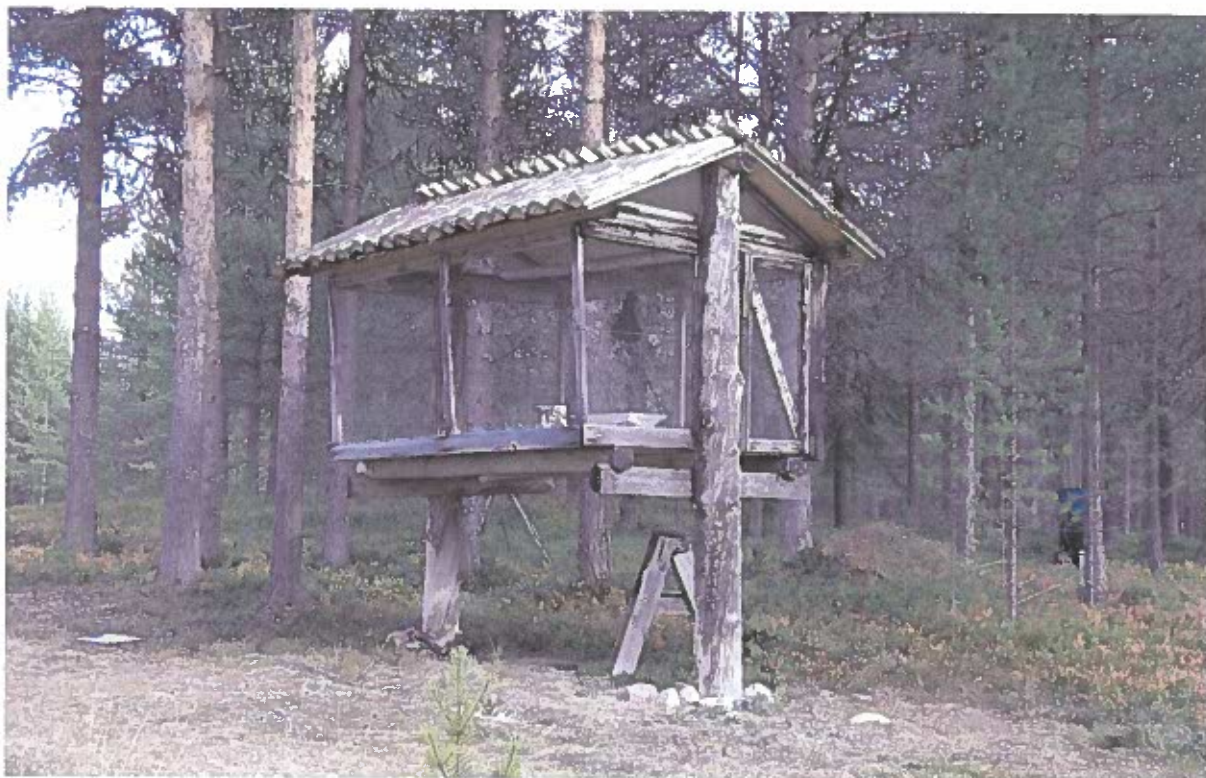
Bild 1 Luopte, N Holmnäs, restaurerad. Foto av L. Liedgren, 2005.

Nytt undertak har lagts av sågade brädor, 2,2 cm tj och 14,5 cm br. Tak spikat med galvaniserad 2,5-3 tums spik. På innertak har lagts tre lager näver (70 kg enligt uppgift). På detta takved av halvklover ca 0,15 m i diam. Klovrorna hålls i det översta partiet av unggranar som dragits genom borrarade hål.
