Upprustning av byggnader, Doktorsgården, Arjeplogs kommun, 2013

L. Liedgren, S.-E. Elveback samt Bernt Adolph

Rapport
Silvermuseet

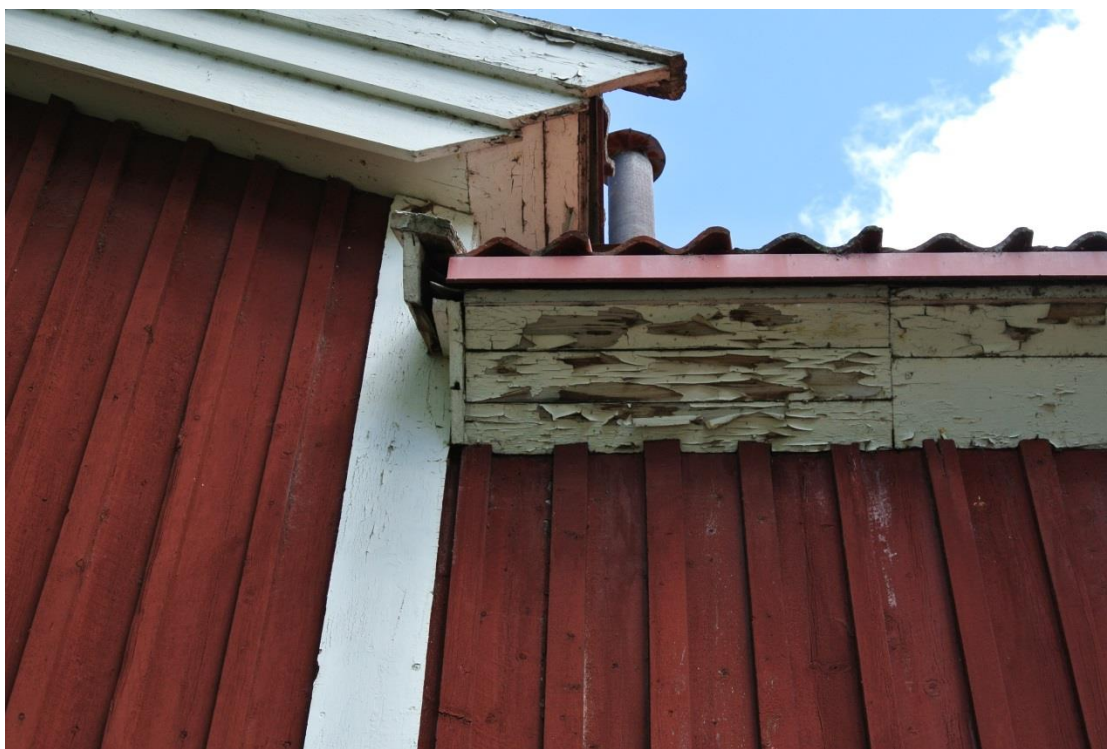
Bild 8 Mangårdsbyggnad, bostadshus, avflagade undertaksbrädor. Foto av K. Markström, A-trä, 2013.

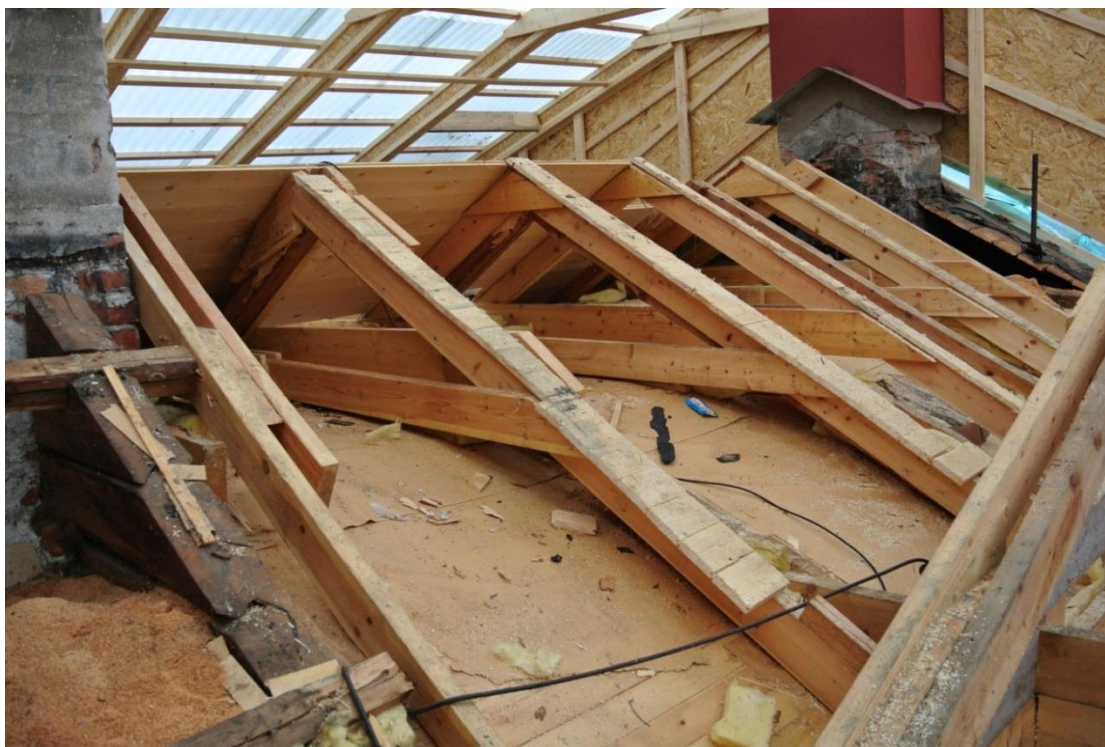
Den kupade delen av taket hade fått en ordentlig svacka (bild 21) som tilltagit sedan renoveringen 1994. Detta tak var upphängt i gamla handbilade takstolar som senare, under renoveringen 1994, förstärkts med nytt material (bild 13). Utrymmet mellan ytter- och innertak var för begränsat för att då tillverka en konstruktion som var hållbar, därför har taket med tiden bågnat.

Bild 13 Doktorsgården, bostadshus, gamla takkonstruktionen över bibliotek med förstärkningar gjorda 1994. Under takstolar är gullfiber som tillförts 1994. Foto av K. Markström, A-trä, 2013.

Den kupade takdelen i bibliotek monterades bort. Takhöjningen av det nya yttertaket medgav en kraftigare konstruktion (bild 25). Tillsammans med två längsgående limbalkar (bild 26) anbringades nya takstolar tillräckligt kraftiga för att hålla yttertakens påfrestningar. Undersidan av takstolarna fick bilda takets bågform efter tidigare mall. På undersidan fastsattes takpanelen med lock enligt ursprungliga mått (bild 33-35).

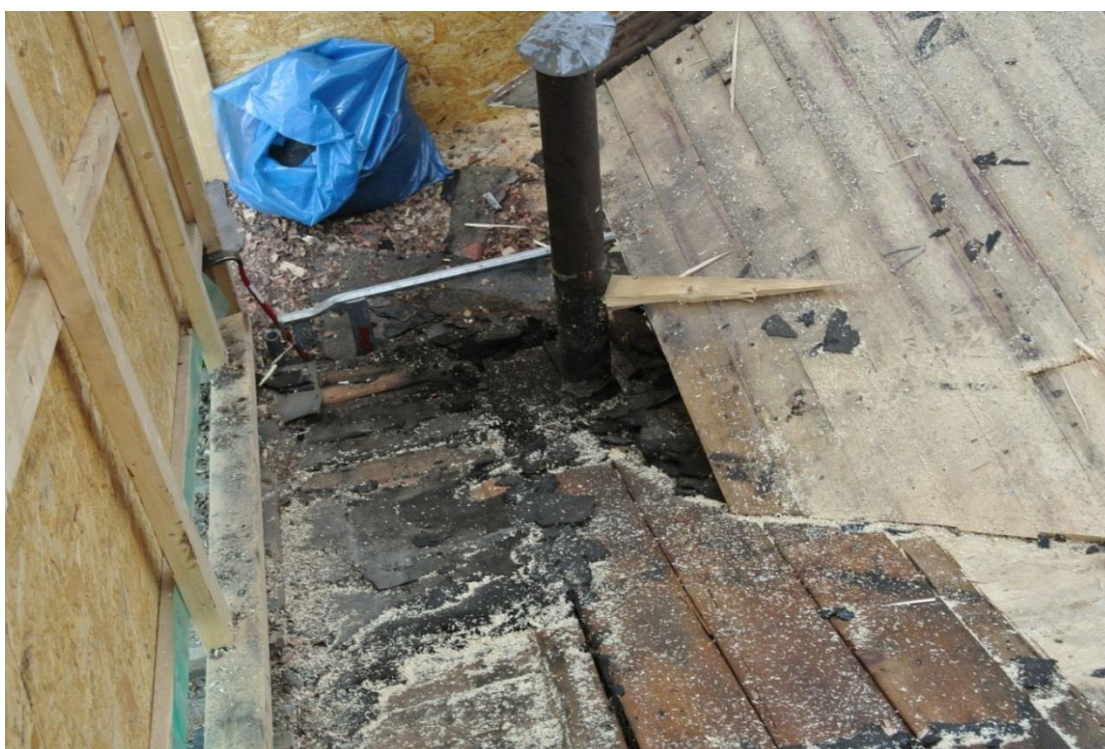
Bild 14 Doktorsgården, bostadshus, ventilationsrör och takpapp. Foto av K. Markström, A-trä, 2013.

Vid renoveringen av yttertaket togs tidigare avluftning (bild 14) av avloppet samt expansionskärl (i rummen på båda sidor av biblioteket) bort. Detta medför mindre risk för läckage och avluftning ligger i dag under yttertaket.

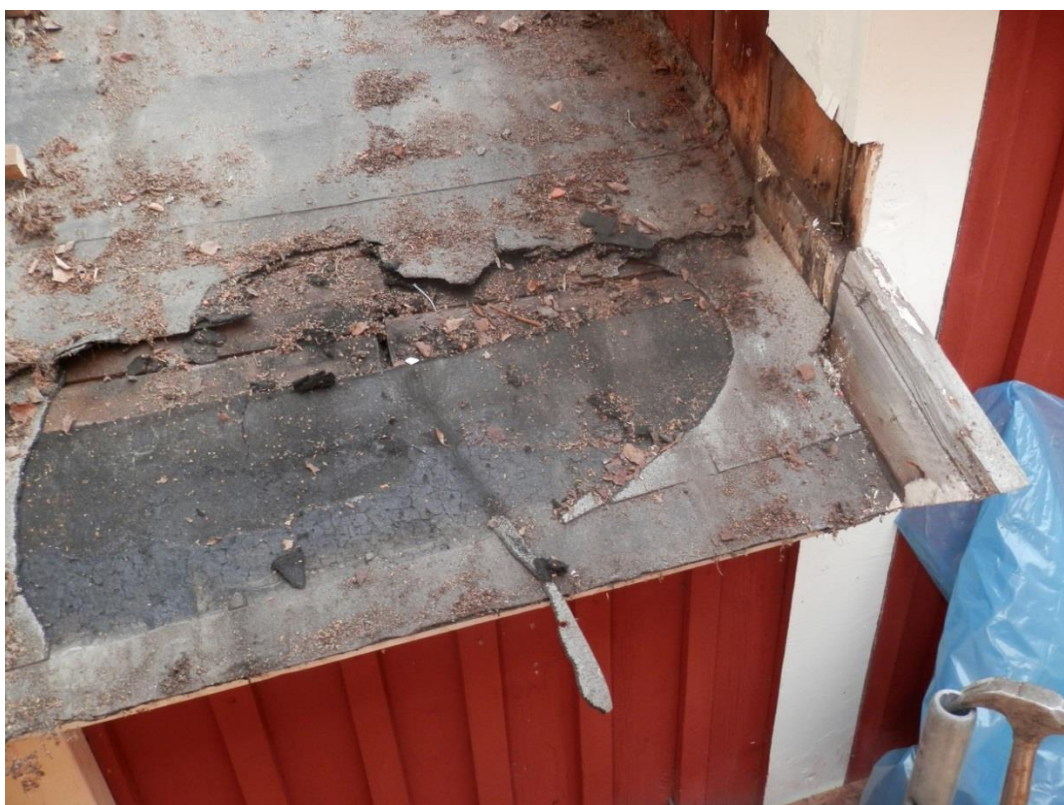
Yttertak av tegel på läkt med varierande kupning (se nedan). Under läkten var två lager takpapp, troligen lagt vid olika tillfällen (bild 15). Under detta 1 tums virke i varierande bredder mellan 5-7 tum. Vid omläggning till tegeltak har man tillfört en tredje vindskiva. Vad gäller tegelpannor kunde åtminstone fem olika sorter urskiljas:

Bild 15 Doktorsgården, bostadshus, dubbla lager av takpapp under tegeltak. Foto av S.-E. Elveback, A-trä, 2013.

Taktegel togs bort, gammal läkt och papptak revs bort. Taket riktades samt höjdes (bild 27). Det senare var nödvändigt för att få ordentlig isolering av luftning av taket och för att förhindra kondens. Detta innebar att vindskivorna byggdes på så att taket i gavlarna blev något högre. Vissa delar av taket, ned mot takfoten, revs bort för att åtgärdas då underlag och takfotsplåt var felaktigt anbringade. För avluftning av luftspalt monterades ventilation i gavelspetsarna samt längs takfotsbrädorna (avlånga hål upptagna i takfotsbrädorna). Avvikelsen mot tidigare utseende är av ringa art. Isolering i yttertak kunde höjas ytterligare 10 cm. Här användes cellplastisolering för ett bättre k-värde (bild 28). Nytt råsponttak anbringades som belades med underlagspapp. På pappen spikades luftläkt och sedan tegelläkt (bild 30). Vad gäller teglet var det befintliga en blandning av olika sorter som gjort att dessa inte passade mot varandra vilket i sin tur medfört kross och sprickbildningar. Nytt begagnat

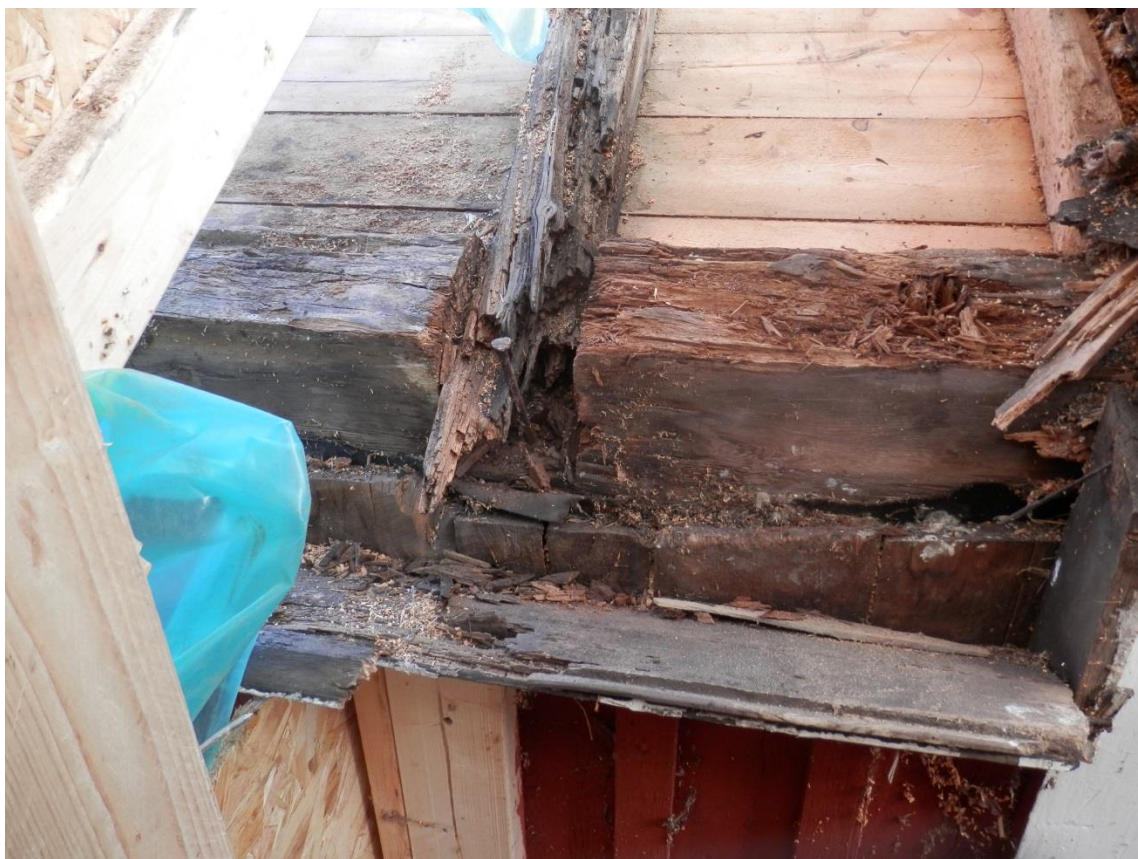
Vecka 31 startades rivning av yttertak. Vid upprustningsarbetet 1994 hade man inte rört befintligt innertak i bibliotek, som med tiden därefter blivit alltmer svankande (se bild 21). Biblioteksdelen var ganska rensad från sågspån och man hade istället lagt in 10-12 cm gullfiber, lite varierande tjocklek (bild 13). I övriga delar var sågspån kvar upp till ett 10 cm tjockt lager (bild 16). Taket saknade genomluftning vilket har gjort att is bildats i rännalar och nedre del av tak. Mot takslut var spånet surt av vatten och följaktligen hade delar av timret ruttnat (bild 17).

Bild 17 Doktorsgården, bostadshus, exempel på ruttet timmer i takslut vid rännal.
Foto av S.-E. Elveback, A-trä, 2013.

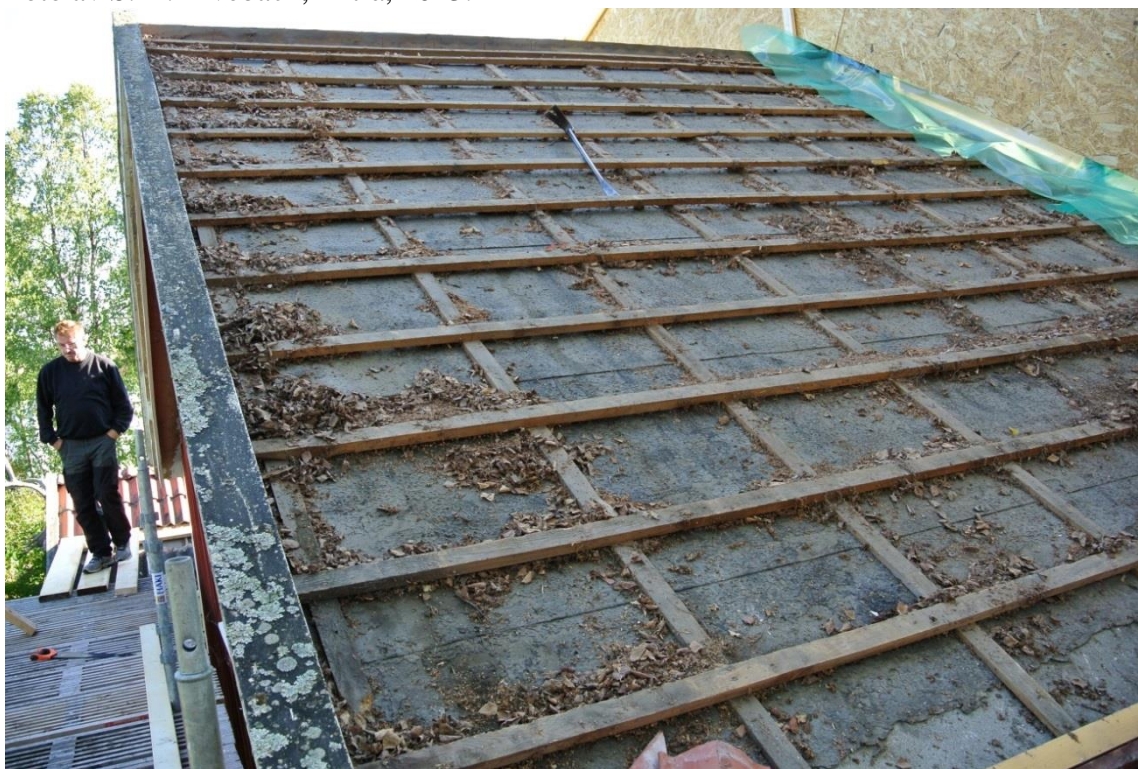
Bild 18 Doktorsgården, underlag till tegeltak med inblåsta löv. Foto av K. Markström,
A-trä, 2013.

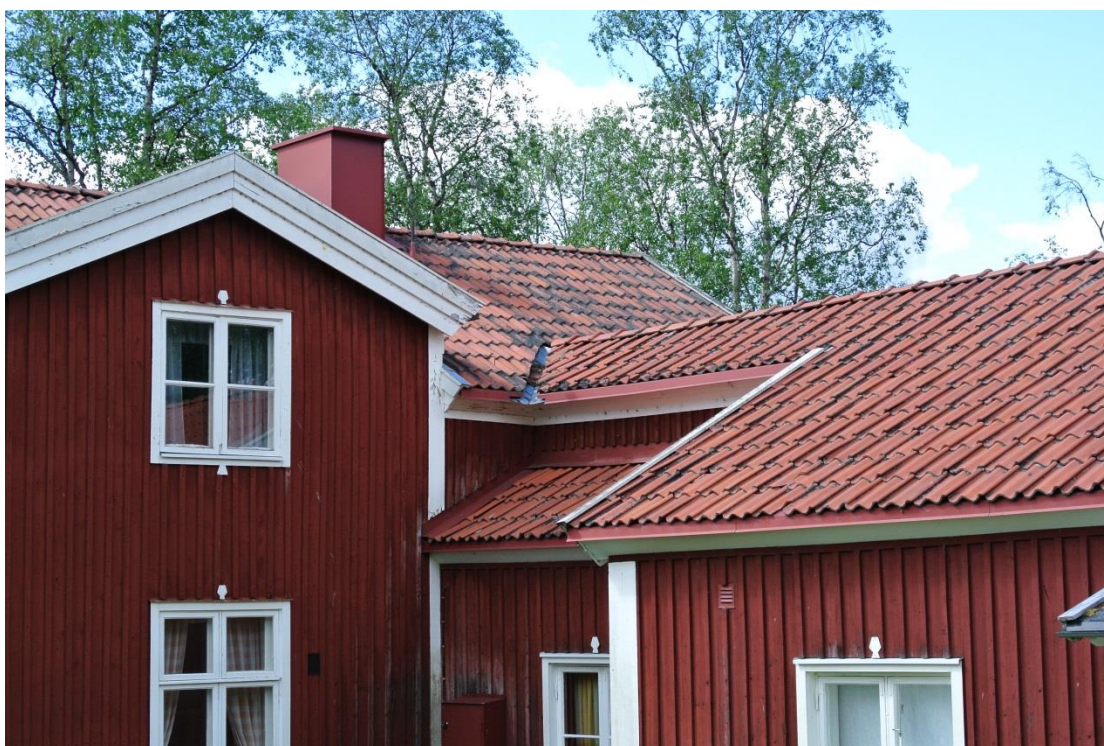
Bild 20 Doktorsgården, möte med flygelbyggnad. Trånga rännalar har gjort att löv och fukt ansamlats. Foto av K. Markström, A-trä, 2013.

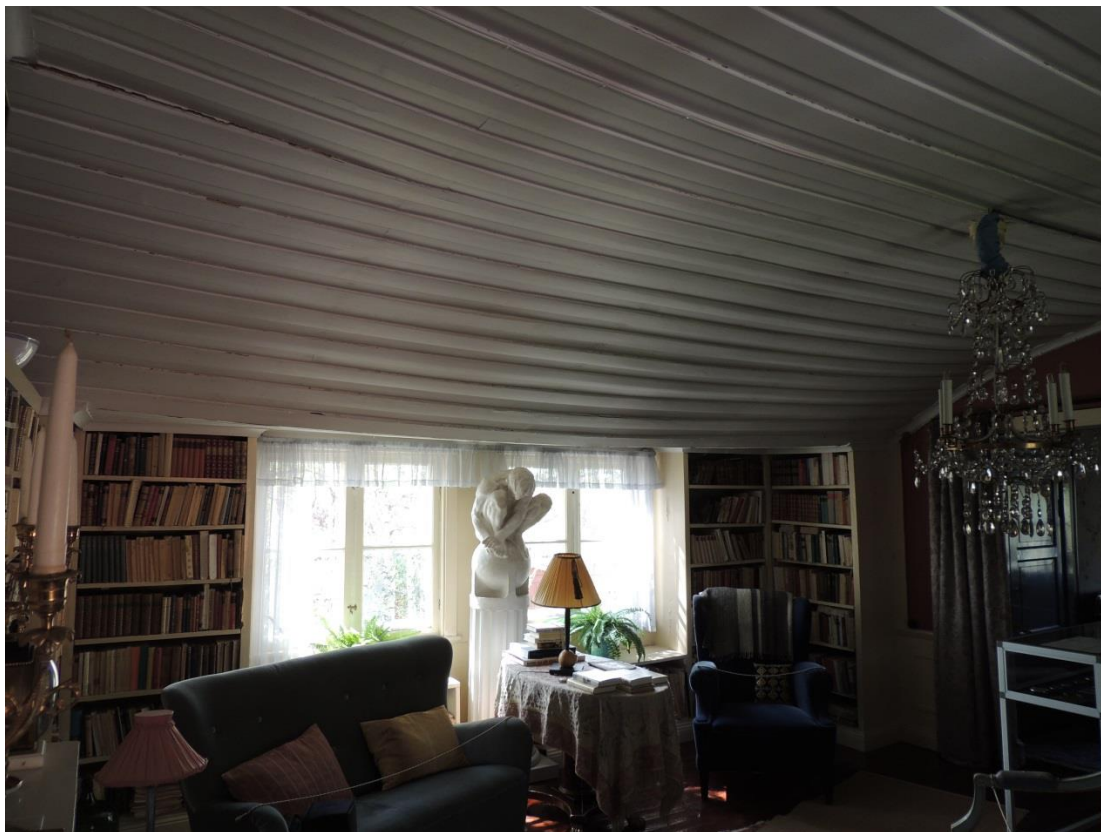
Bild 21 Doktorsgården, bostadshus, bågnande innertak i bibliotek. Foto av L. Liedgren, 2012.

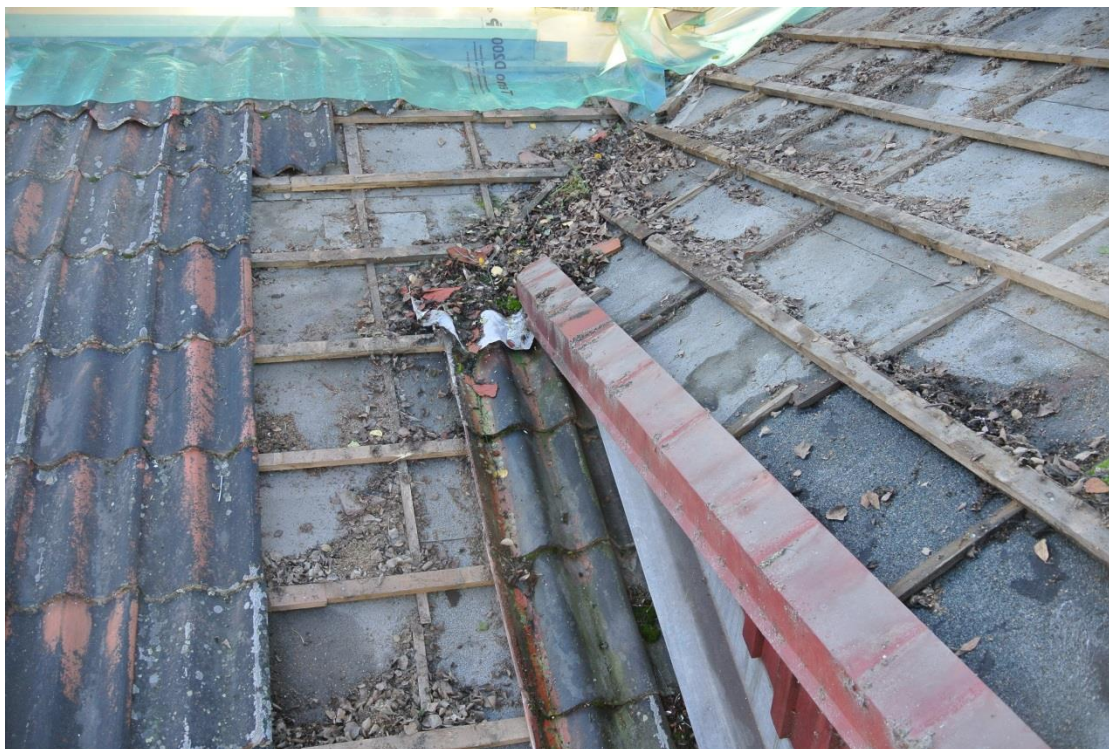
Bild 22 Doktorsgården, bostadshus, ansamlingar av löv under tegeltak och i rännal. Foto av K. Markström, A-trä, 2013.

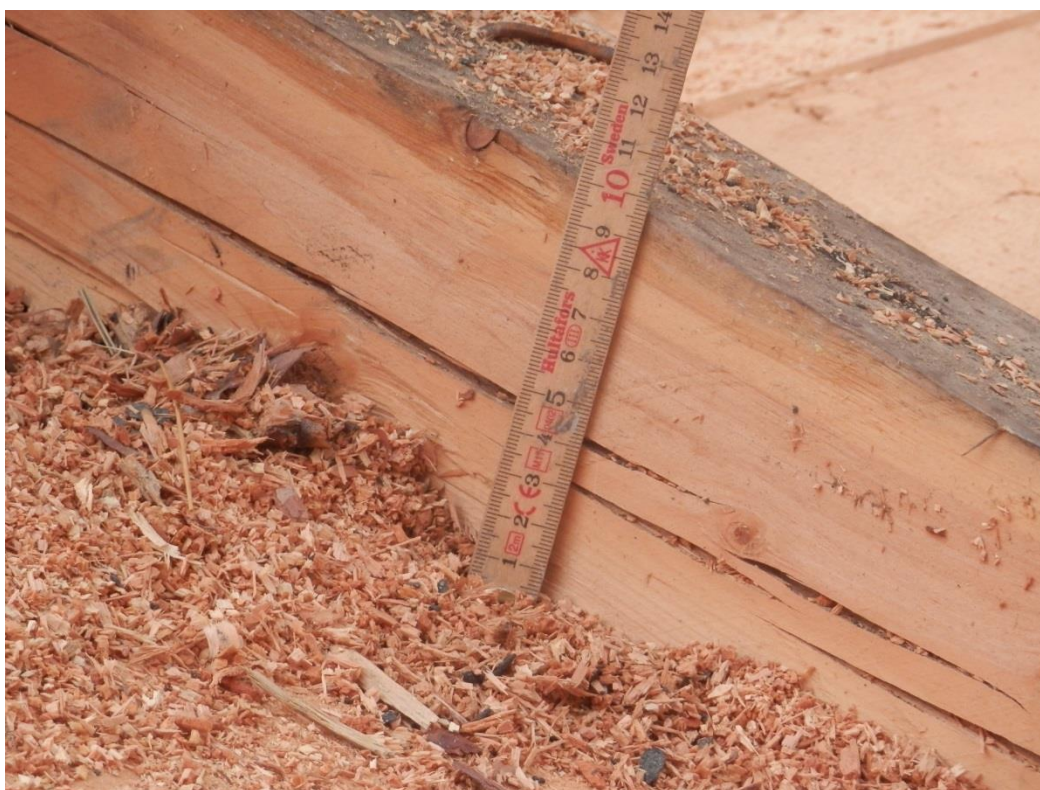
Bild 24 Doktorsgården, bostadshus, isolering under tak var mycket begränsad. Foto av S.-E. Elveback, A-trä, 2013.

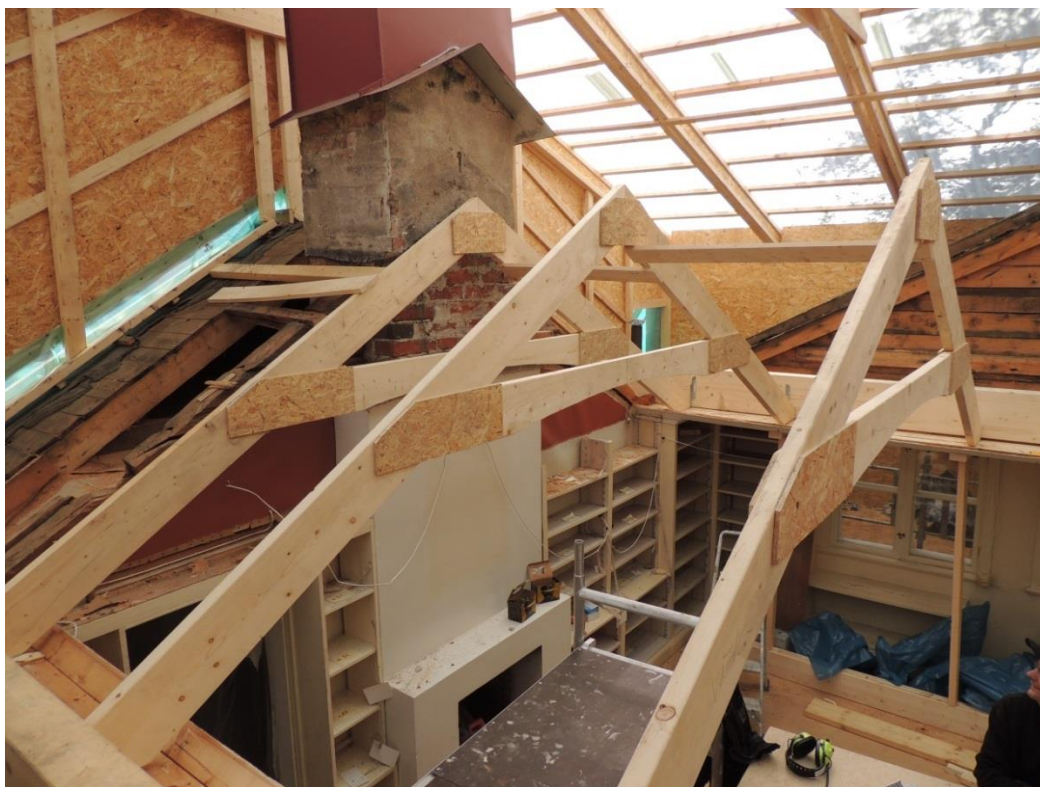
Bild 25 Doktorsgården, bostadshus, nya takbjälkar insatta över biblioteksdelen. I borte delen grövre balk för takstöd. Tvärsålar på balkar urtagna för innertak. Foto av L. Liedgren, 2013.

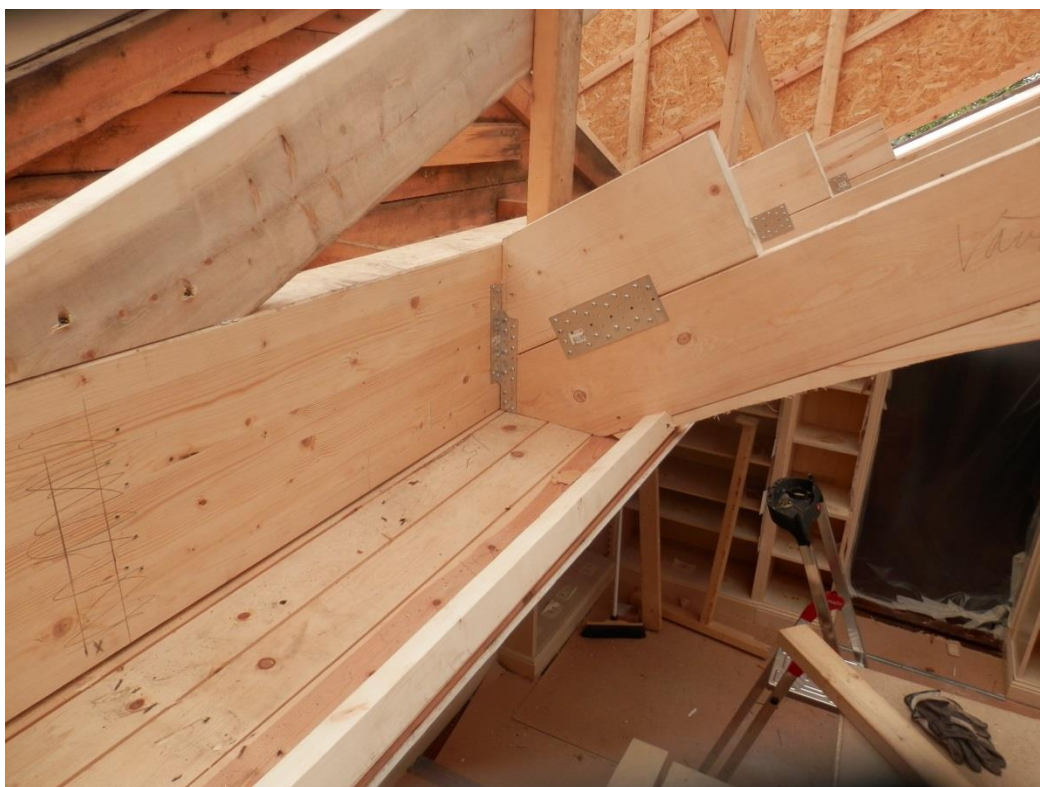
Bild 26 Doktorsgården, bostadshus, förstärkning med limbalkar i biblioteksdel. Foto av S.-E. Elveback, A-trä, 2013.

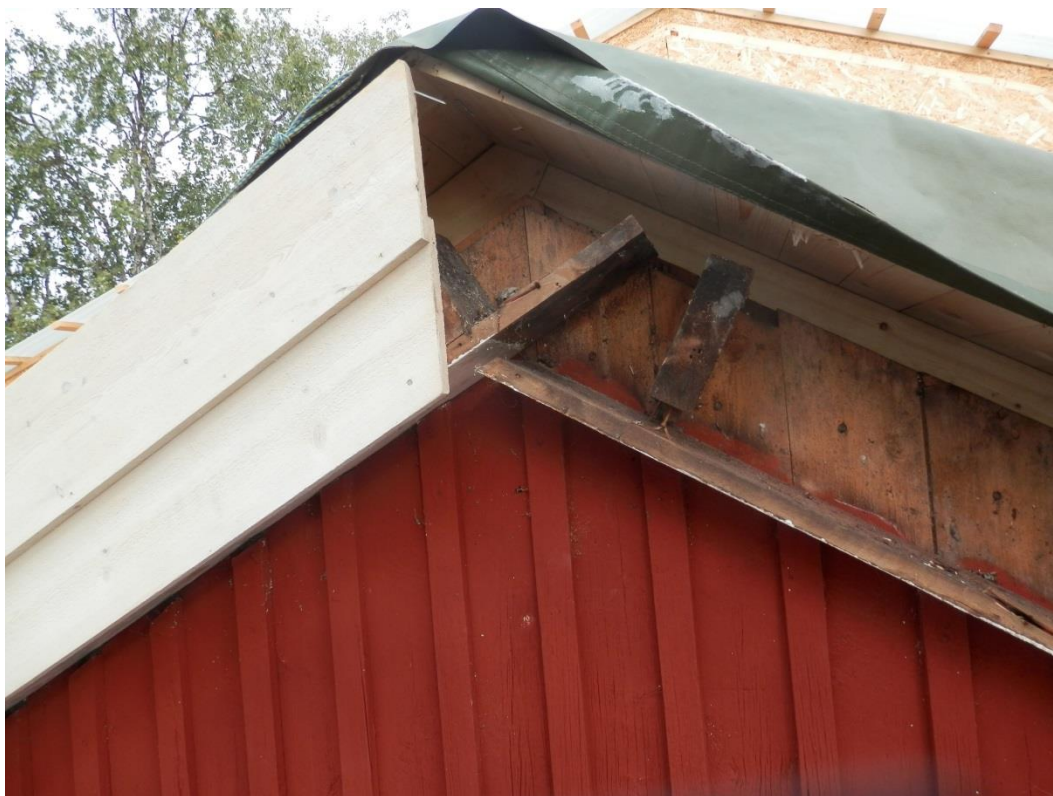
Bild 27 Doktorsgården, bostadshus. Här syns påbyggnaden av husets tak i en av gavlarna. Foto av S.-E. Elveback, A-trä, 2013.

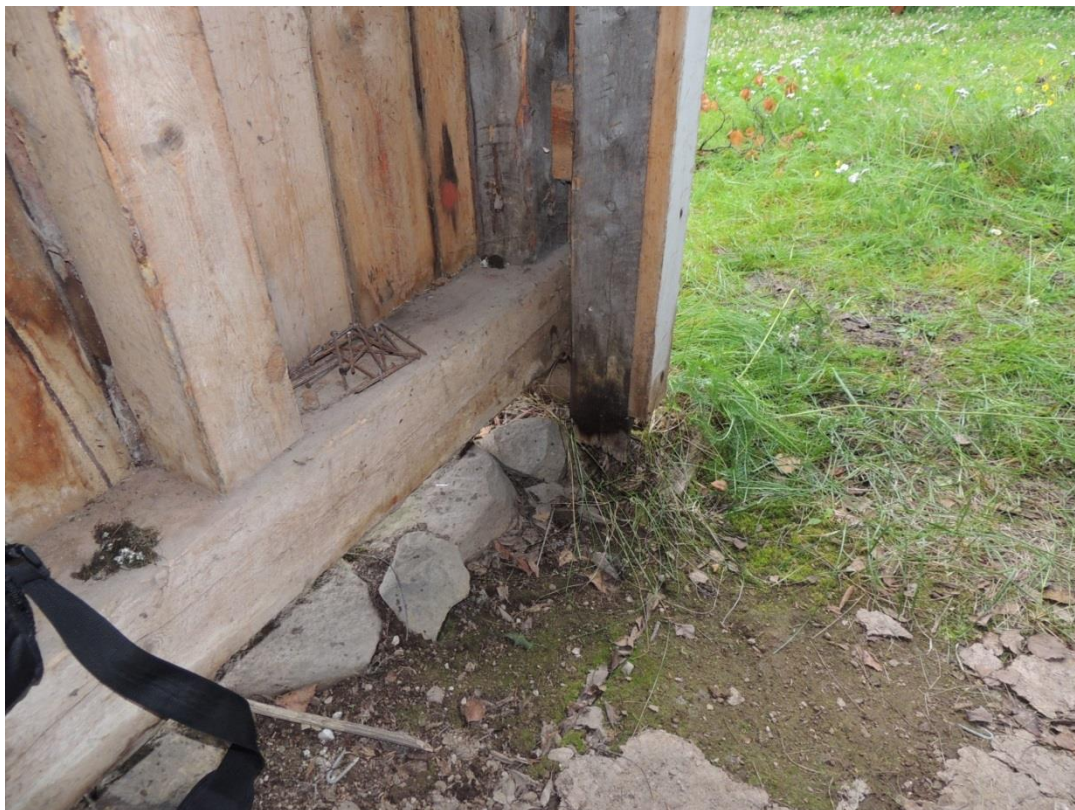
Bild 45 Lilla uthuset, Doktorsgården, rutten underdel av väggstolpe vid dörr
§. Foto av
L. Liedgren, 2013.

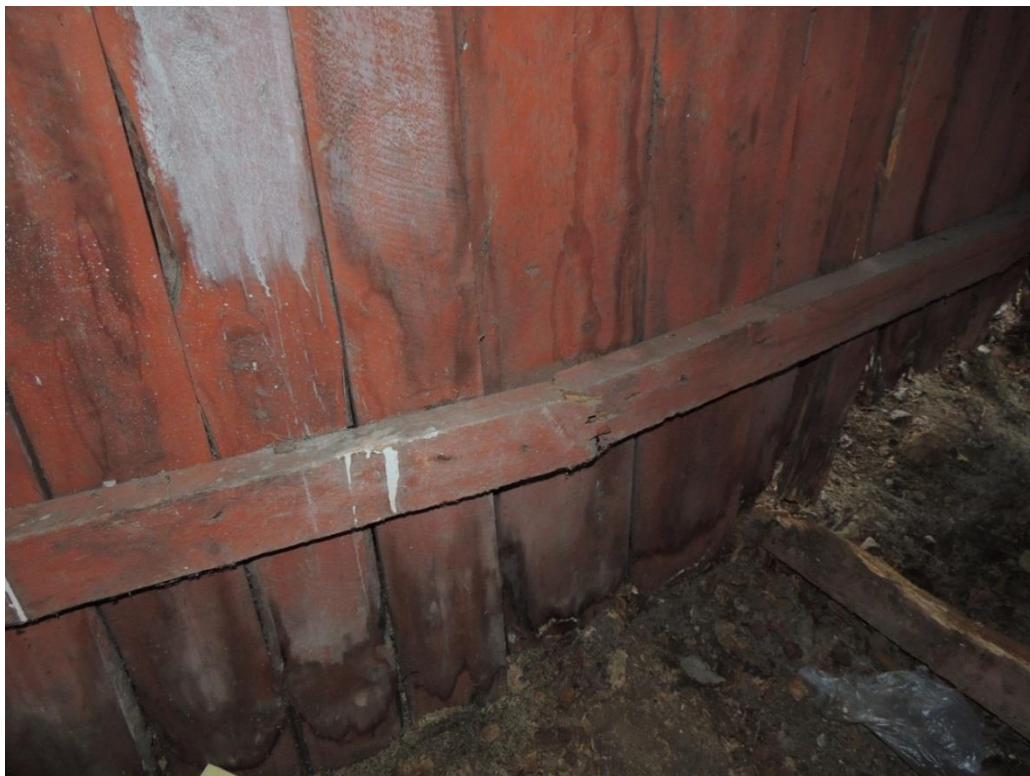
Bild 47 Lilla uthuset, Doktorsgården, avbruten väggregel och rötskadat väggvirke, från insidan, ursprungligen plank som omformats till väggdel. Foto av L. Liedgren, 2013.

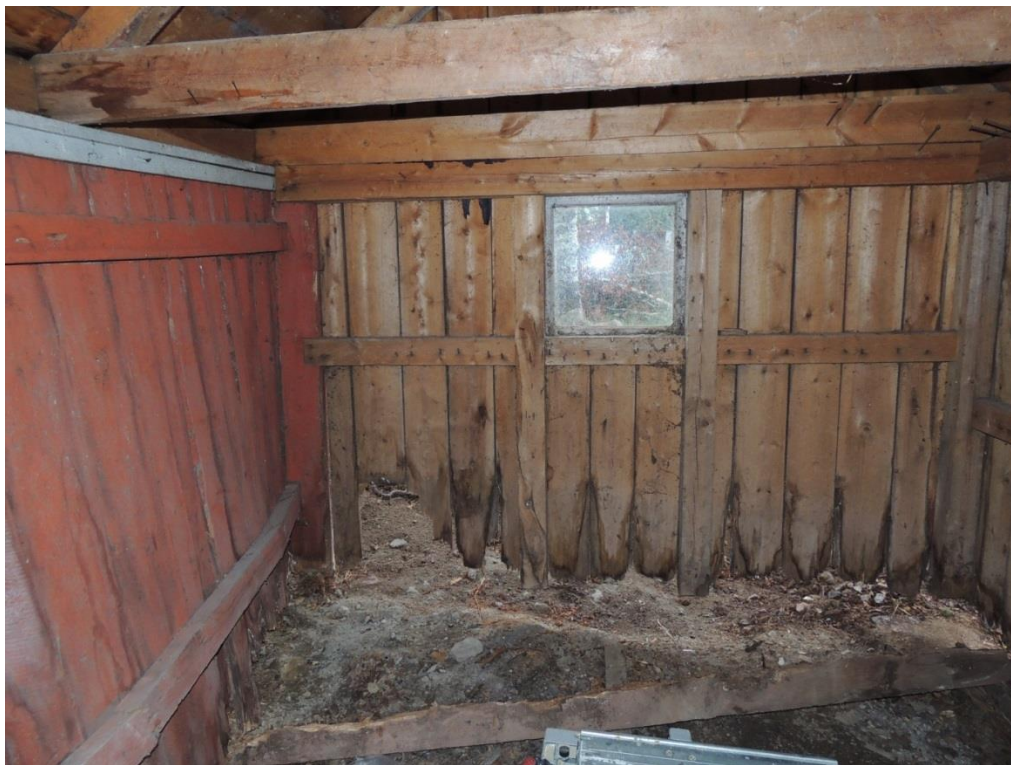
Bild 49 Lilla uthuset, Doktorsgården, rötskadat väggvirke i gavel, från insidan. Foto av L. Liedgren, 2013.

Huset rensades från verktyg, maskiner etc. (bild 46). Markytorna runt boden avlägsnades för att möjliggöra syllbyte och panelbyte (bild 49-51). Efter detta framkom att nedre partierna av panelen runt hela boden var rötskadade. I boden var några regler avbrutna (bild 47, 49). I väggen mot hälsovårdscentralen var en gammal grind, härrörande från en äldre passage (bild 51). Vid upprustningen riktades hela byggnaden och de nedre delarna av skadad panel och nästan hela syllan byttes (bild 52-53). Likaledes insattes en ny regel istället för den trasiga. Andra regler kompletterades. Mot panelen (som skulle vara under marken) sattes platonmatta som sedan täcktes av bergkross. Rötskadade takslutsbrädor på båda långsidor byttes. Ny takpapp sattes upp samt nya vindskivor.

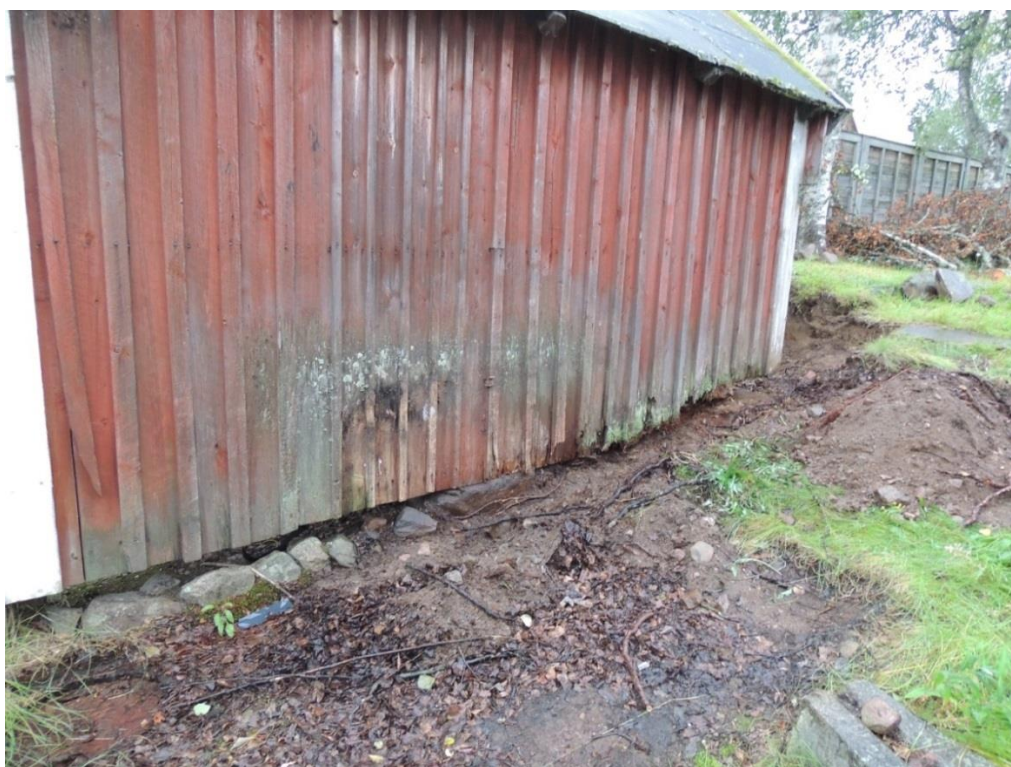
Bild 50 Lilla uthuset, Doktorsgården, rötskadad vägpanel i långvägg. Foto av L. Liedgren, 2013.

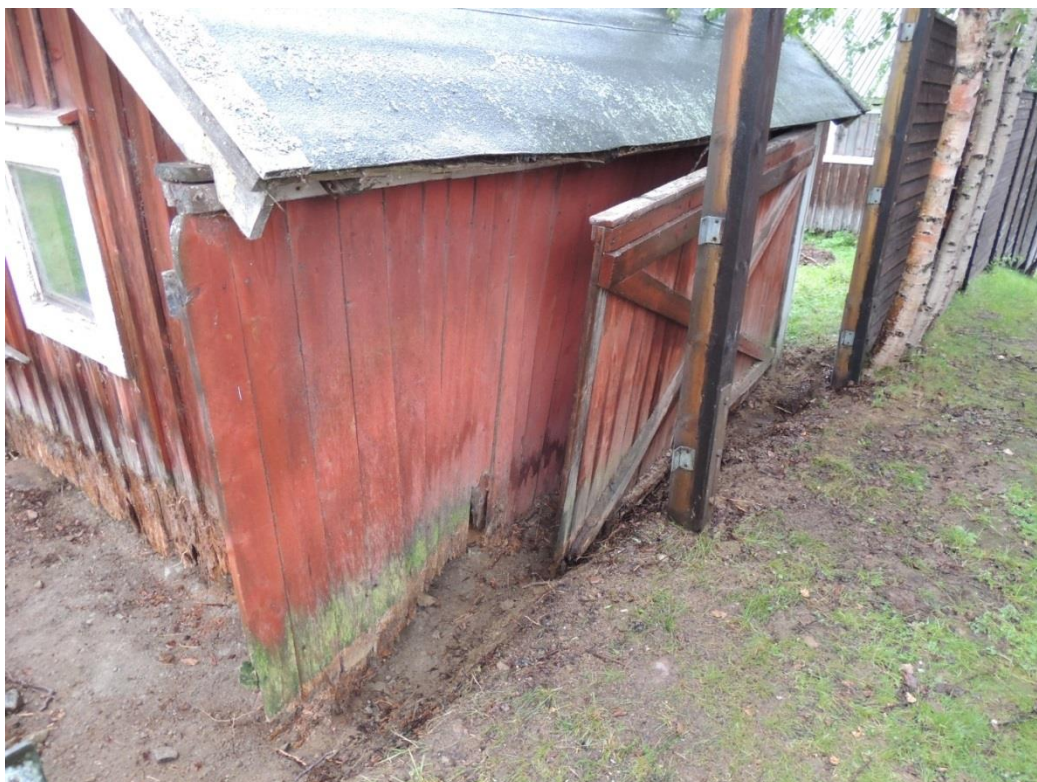
Bild 51 Lilla uthuset, Doktorsgården, rötskadad vägpanel med upphängd grind från det gamla planket mot sjukstugan (finns på målning från 1947, SMA) Foto av L. Liedgren, 2013.

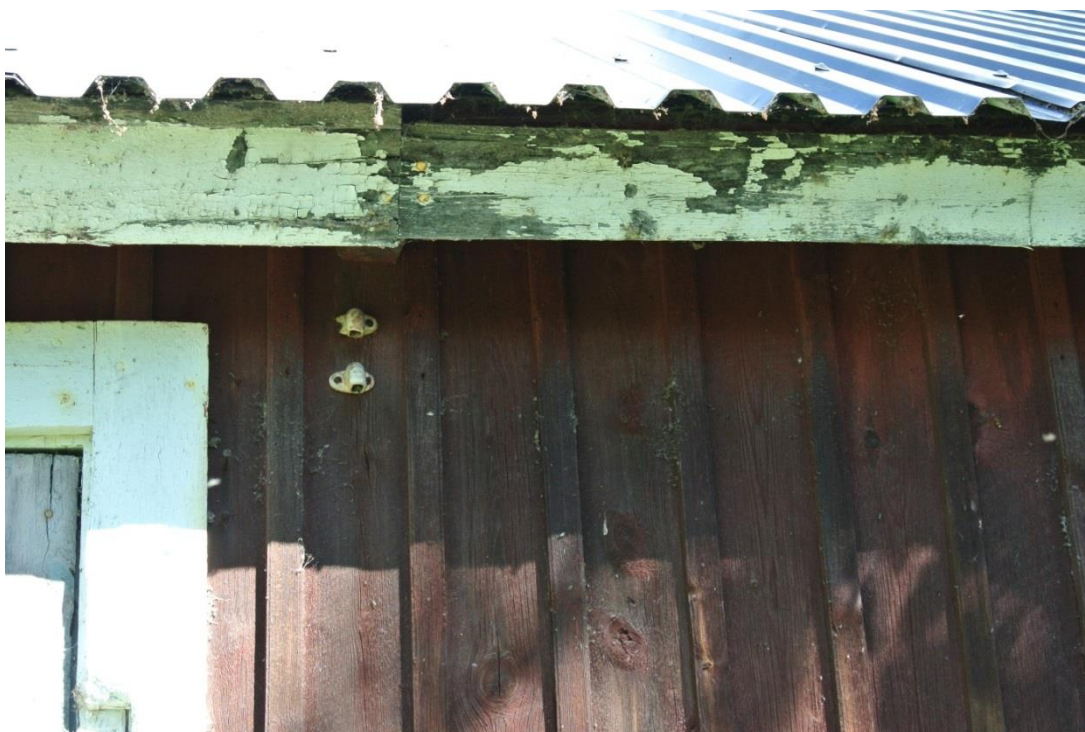
Bild 56 Stora uthuset, Doktorsgården, rötskadade delar av takfotsbräda. Foto av K. Markström, A-trä, 2013.

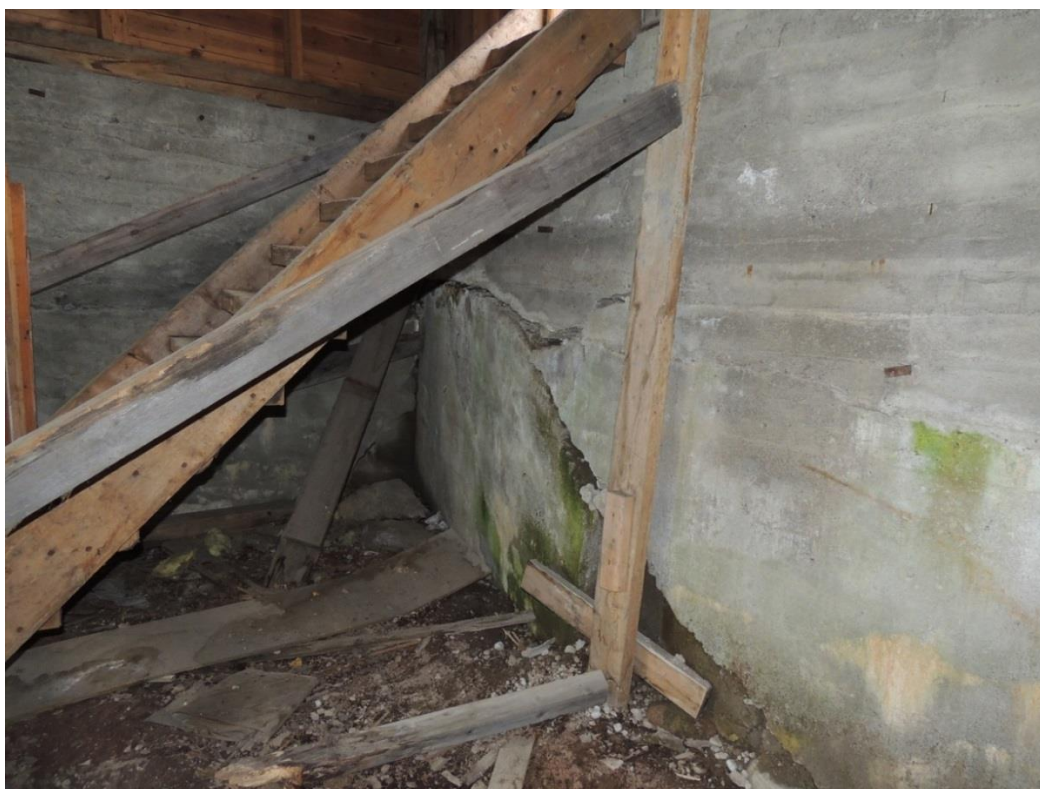
Stora uthuset av suterräng-typ var fyllt med bråte och personliga tillhörigheter från doktor Wallquist och hans barn (bild 54). Efter överenskommelse med Olof Wallquist bars föremålen ut och lagrades i flygelbyggnadens lägenhet. Uthuset hade genom åren tagit skada av främst tjälksjutningar i marken kring grunden (bild 55, 57-58). Detta hade fått till följd att den höga betongväggen in mot gårdsplatsen hade spräckts och var böjd in mot källarummet. Hela byggnaden och framförallt mittpartiet hade förskjutits ca 0,5 m. På nedansida av uthuset hade detta fått till följd att de två bärande betongpelarna i mitten lutade i motsvarande utsträckning, dvs. huset var på väg att tippa.

Bild 58 Stora uthuset, Doktorsgården, sprucken betongvägg, insida. Foto av L. Liedgren, 2013.

In mot gården grävdes jordmassorna bort för dränering (likartat som för bostadshus) och markisolering av grundväggen (bild 57). En armerad betongbalk gjöts ovanpå dräneringen, mot den gamla betongväggen som behölls (bild 59). Med hjälp av en grävmaskin kunde sedan uthuset flyttas till sin gamla position, så gott som var möjligt (bild 60). För att komma åt med maskinen måste två gamla björkar avverkas. Panel, som var rötskadad under hönshusets fönsterlucka samt syllring i samma parti, byttes. Hängrännor uppsattes på takdel mot innergården.

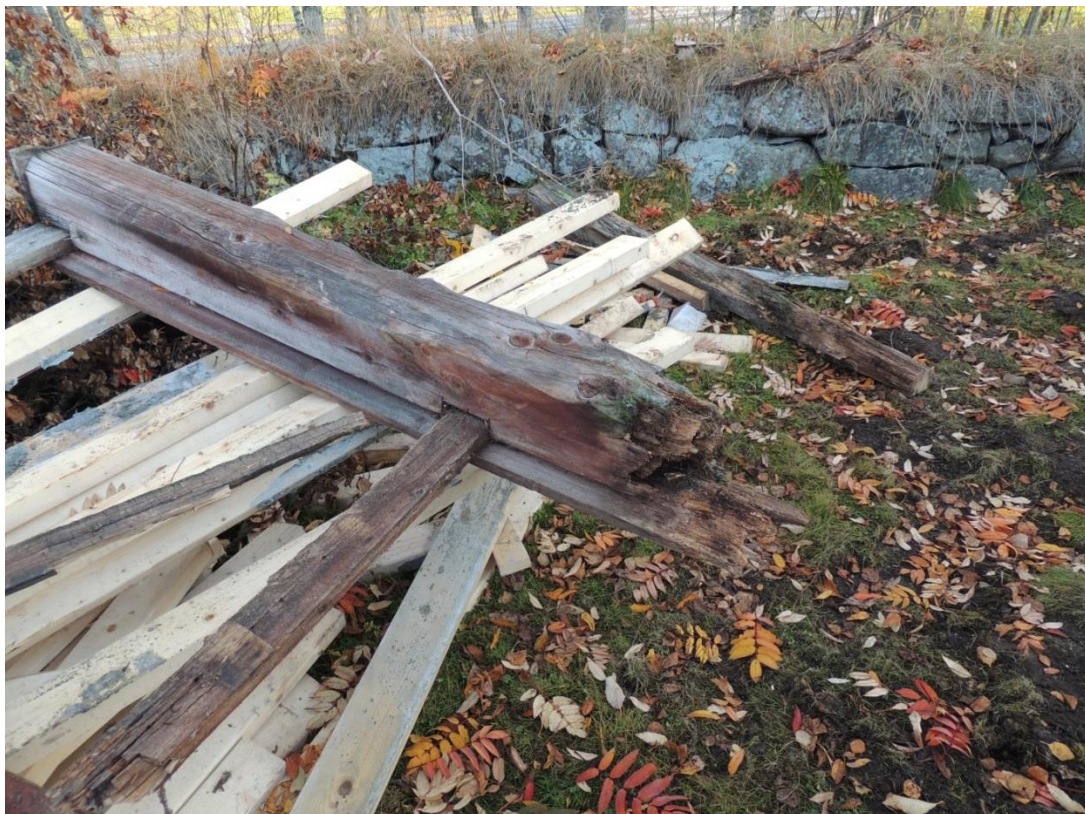
Bild 65 Ruttet bottenparti till stolpe, plank, Doktorsgården. Foto av L. Liedgren, 2013.

Större delen av innergården var belamrad med diverse sparade: bil, skoter, tankar, gjutjärns gryta etc. (bild 44). Detta togs bort och lagrades delvis på återvinningsgården. Planket var delvis överväxt och skadat av röta och växande träd (bild 61-63). Träden avverkades och planket monterades ned. Hela konstruktionen ersattes med nytt material av samma typ och snitt (virke utvald senvuxen fura), bild 66-68.

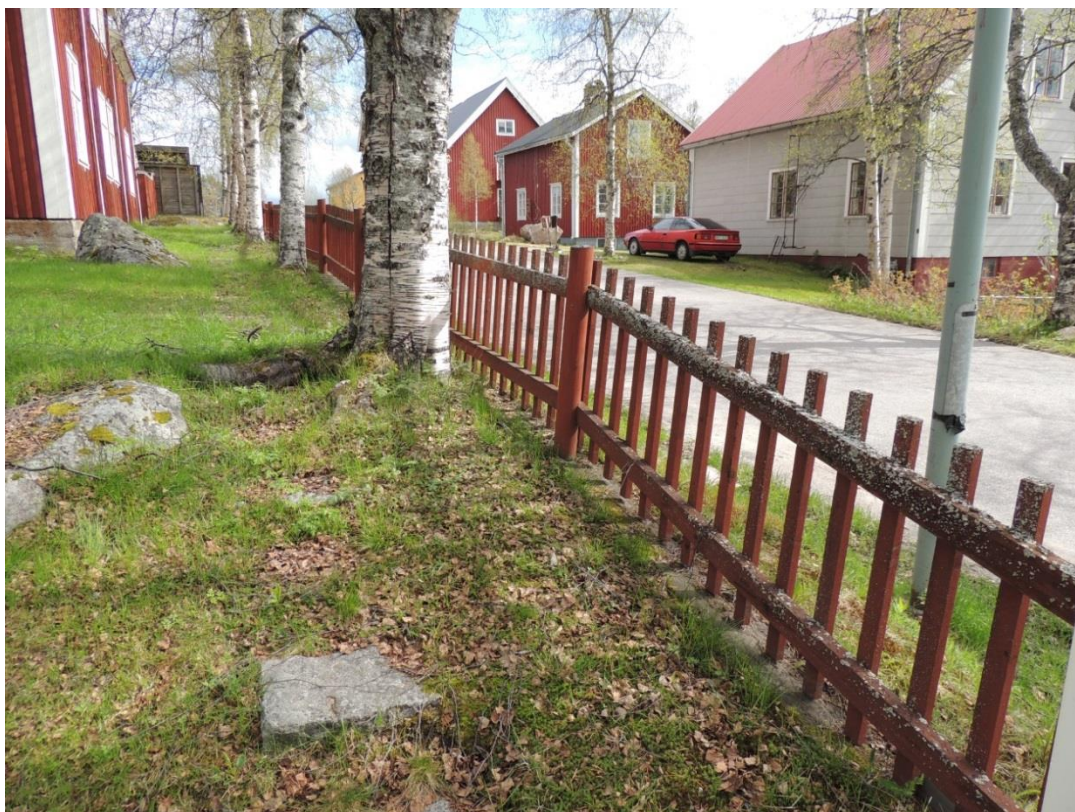
Vid avlägsnandet av staketet mot vägen (bild 72) upptäcktes att de impregnerade staketstolparna var angripna av kraftig röta under markytan. Staketet har märkts upp och lagras för uppsättning till våren då även stolpar skall bytas.
