Inventering av Dellikälven, 9-13 augusti 2022

Arjeplog, 9 november 2022

Länsstyrelsen
Norrbotten

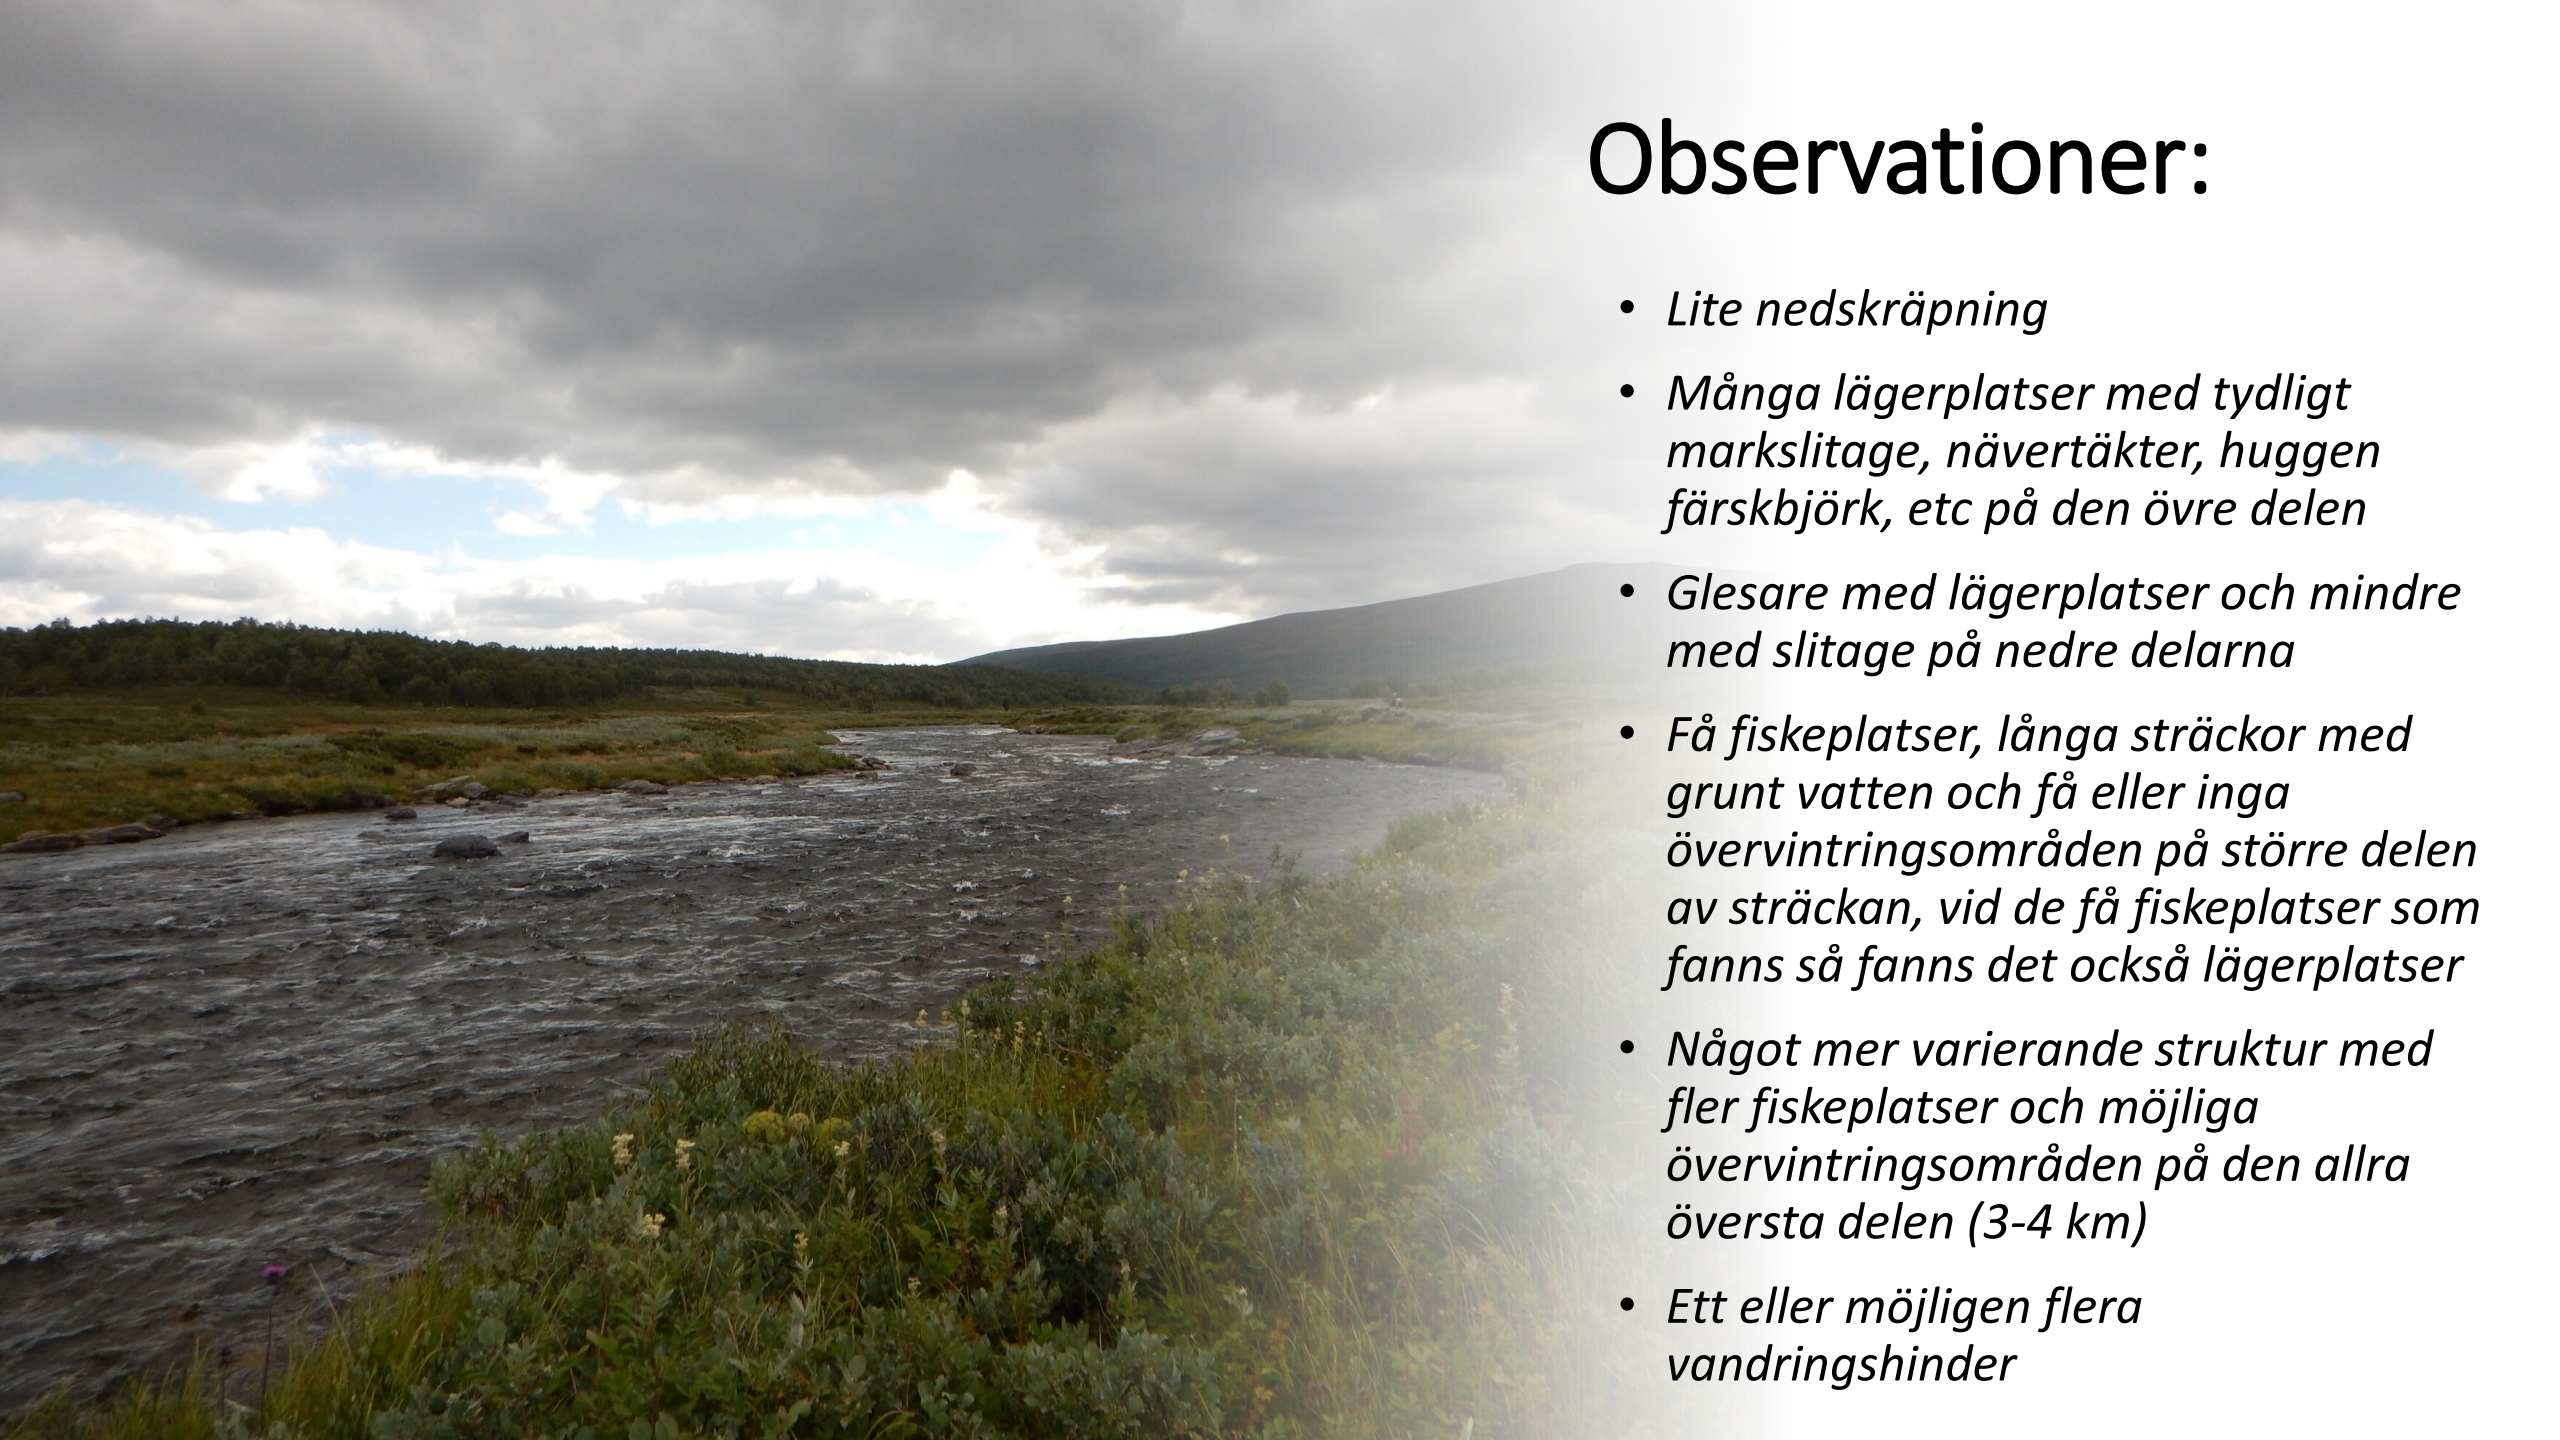
Observationer:

- *Lite nedskräpning*
- *Många lägerplatser med tydligt markslitage, nävertäcker, huggen färskbjörk, etc på den övre delen*
- *Glesare med lägerplatser och mindre med slitage på nedre delarna*
- *Få fiskeplatser, långa sträckor med grunt vatten och få eller inga övervintringsområden på större delen av sträckan, vid de få fiskeplatser som fanns så fanns det också lägerplatser*
- *Något mer varierande struktur med fler fiskeplatser och möjliga övervintringsområden på den allra översta delen (3-4 km)*
- *Ett eller möjligen flera vandringshinder*

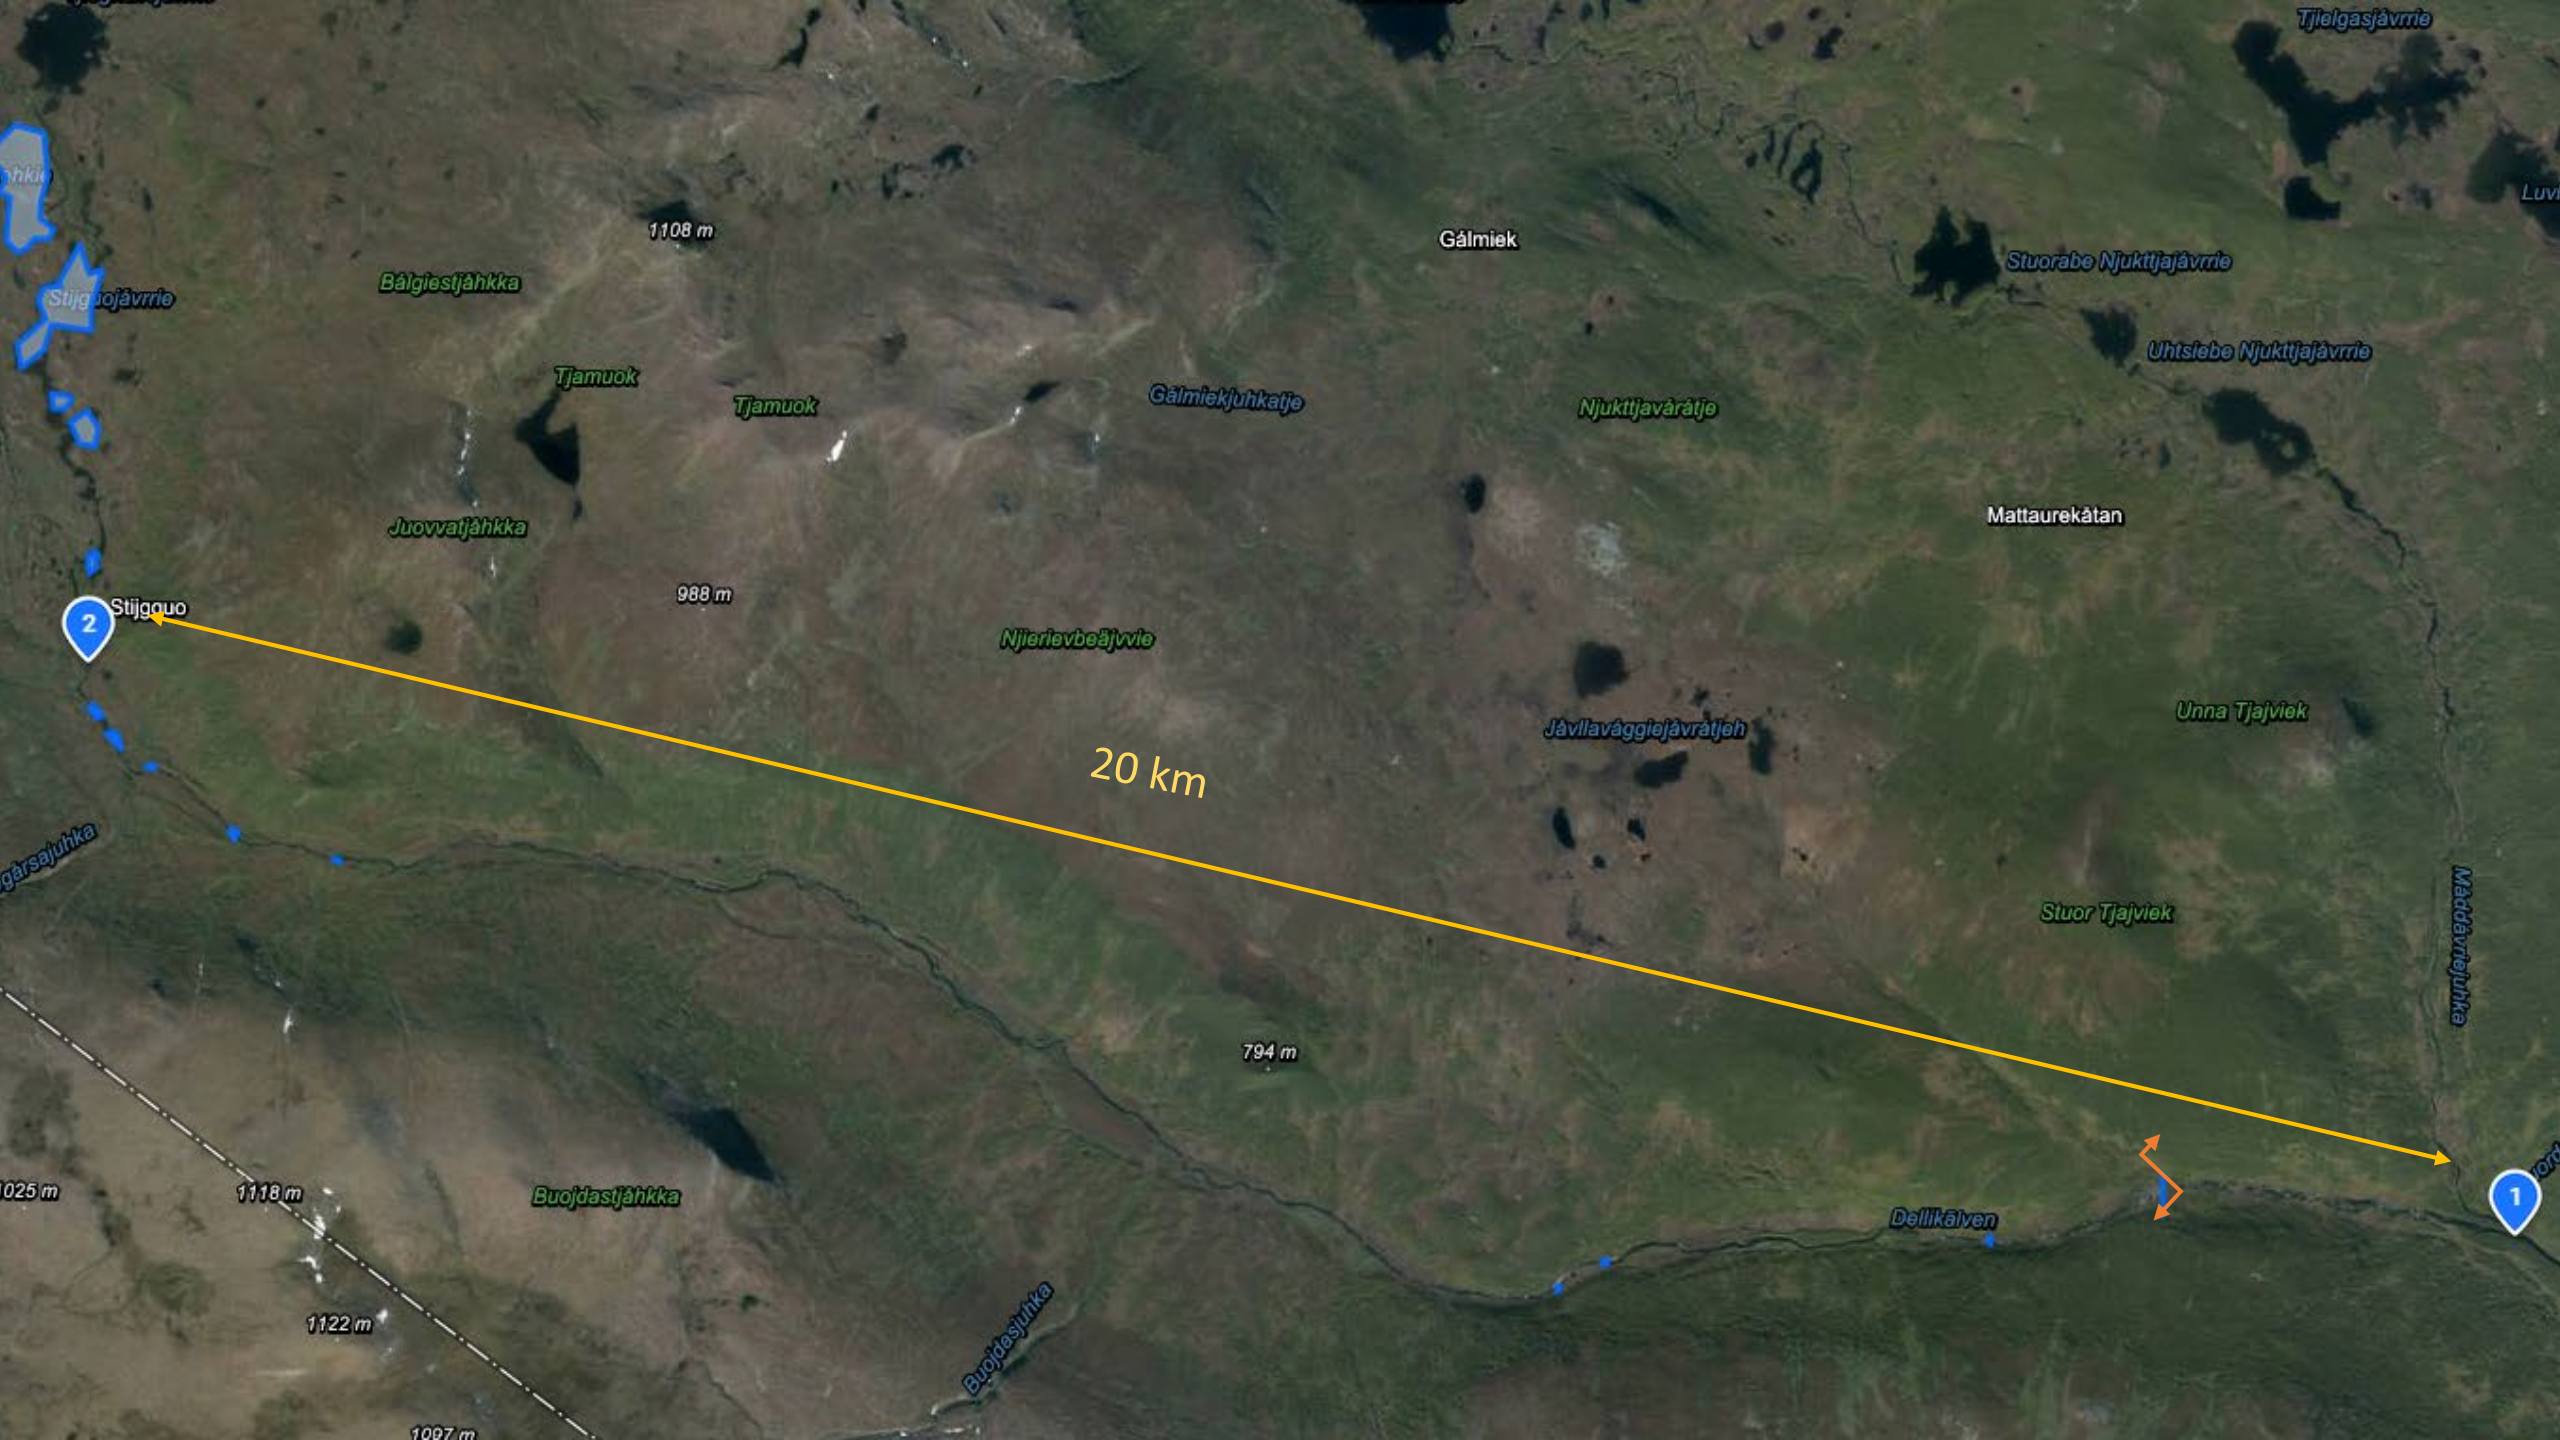
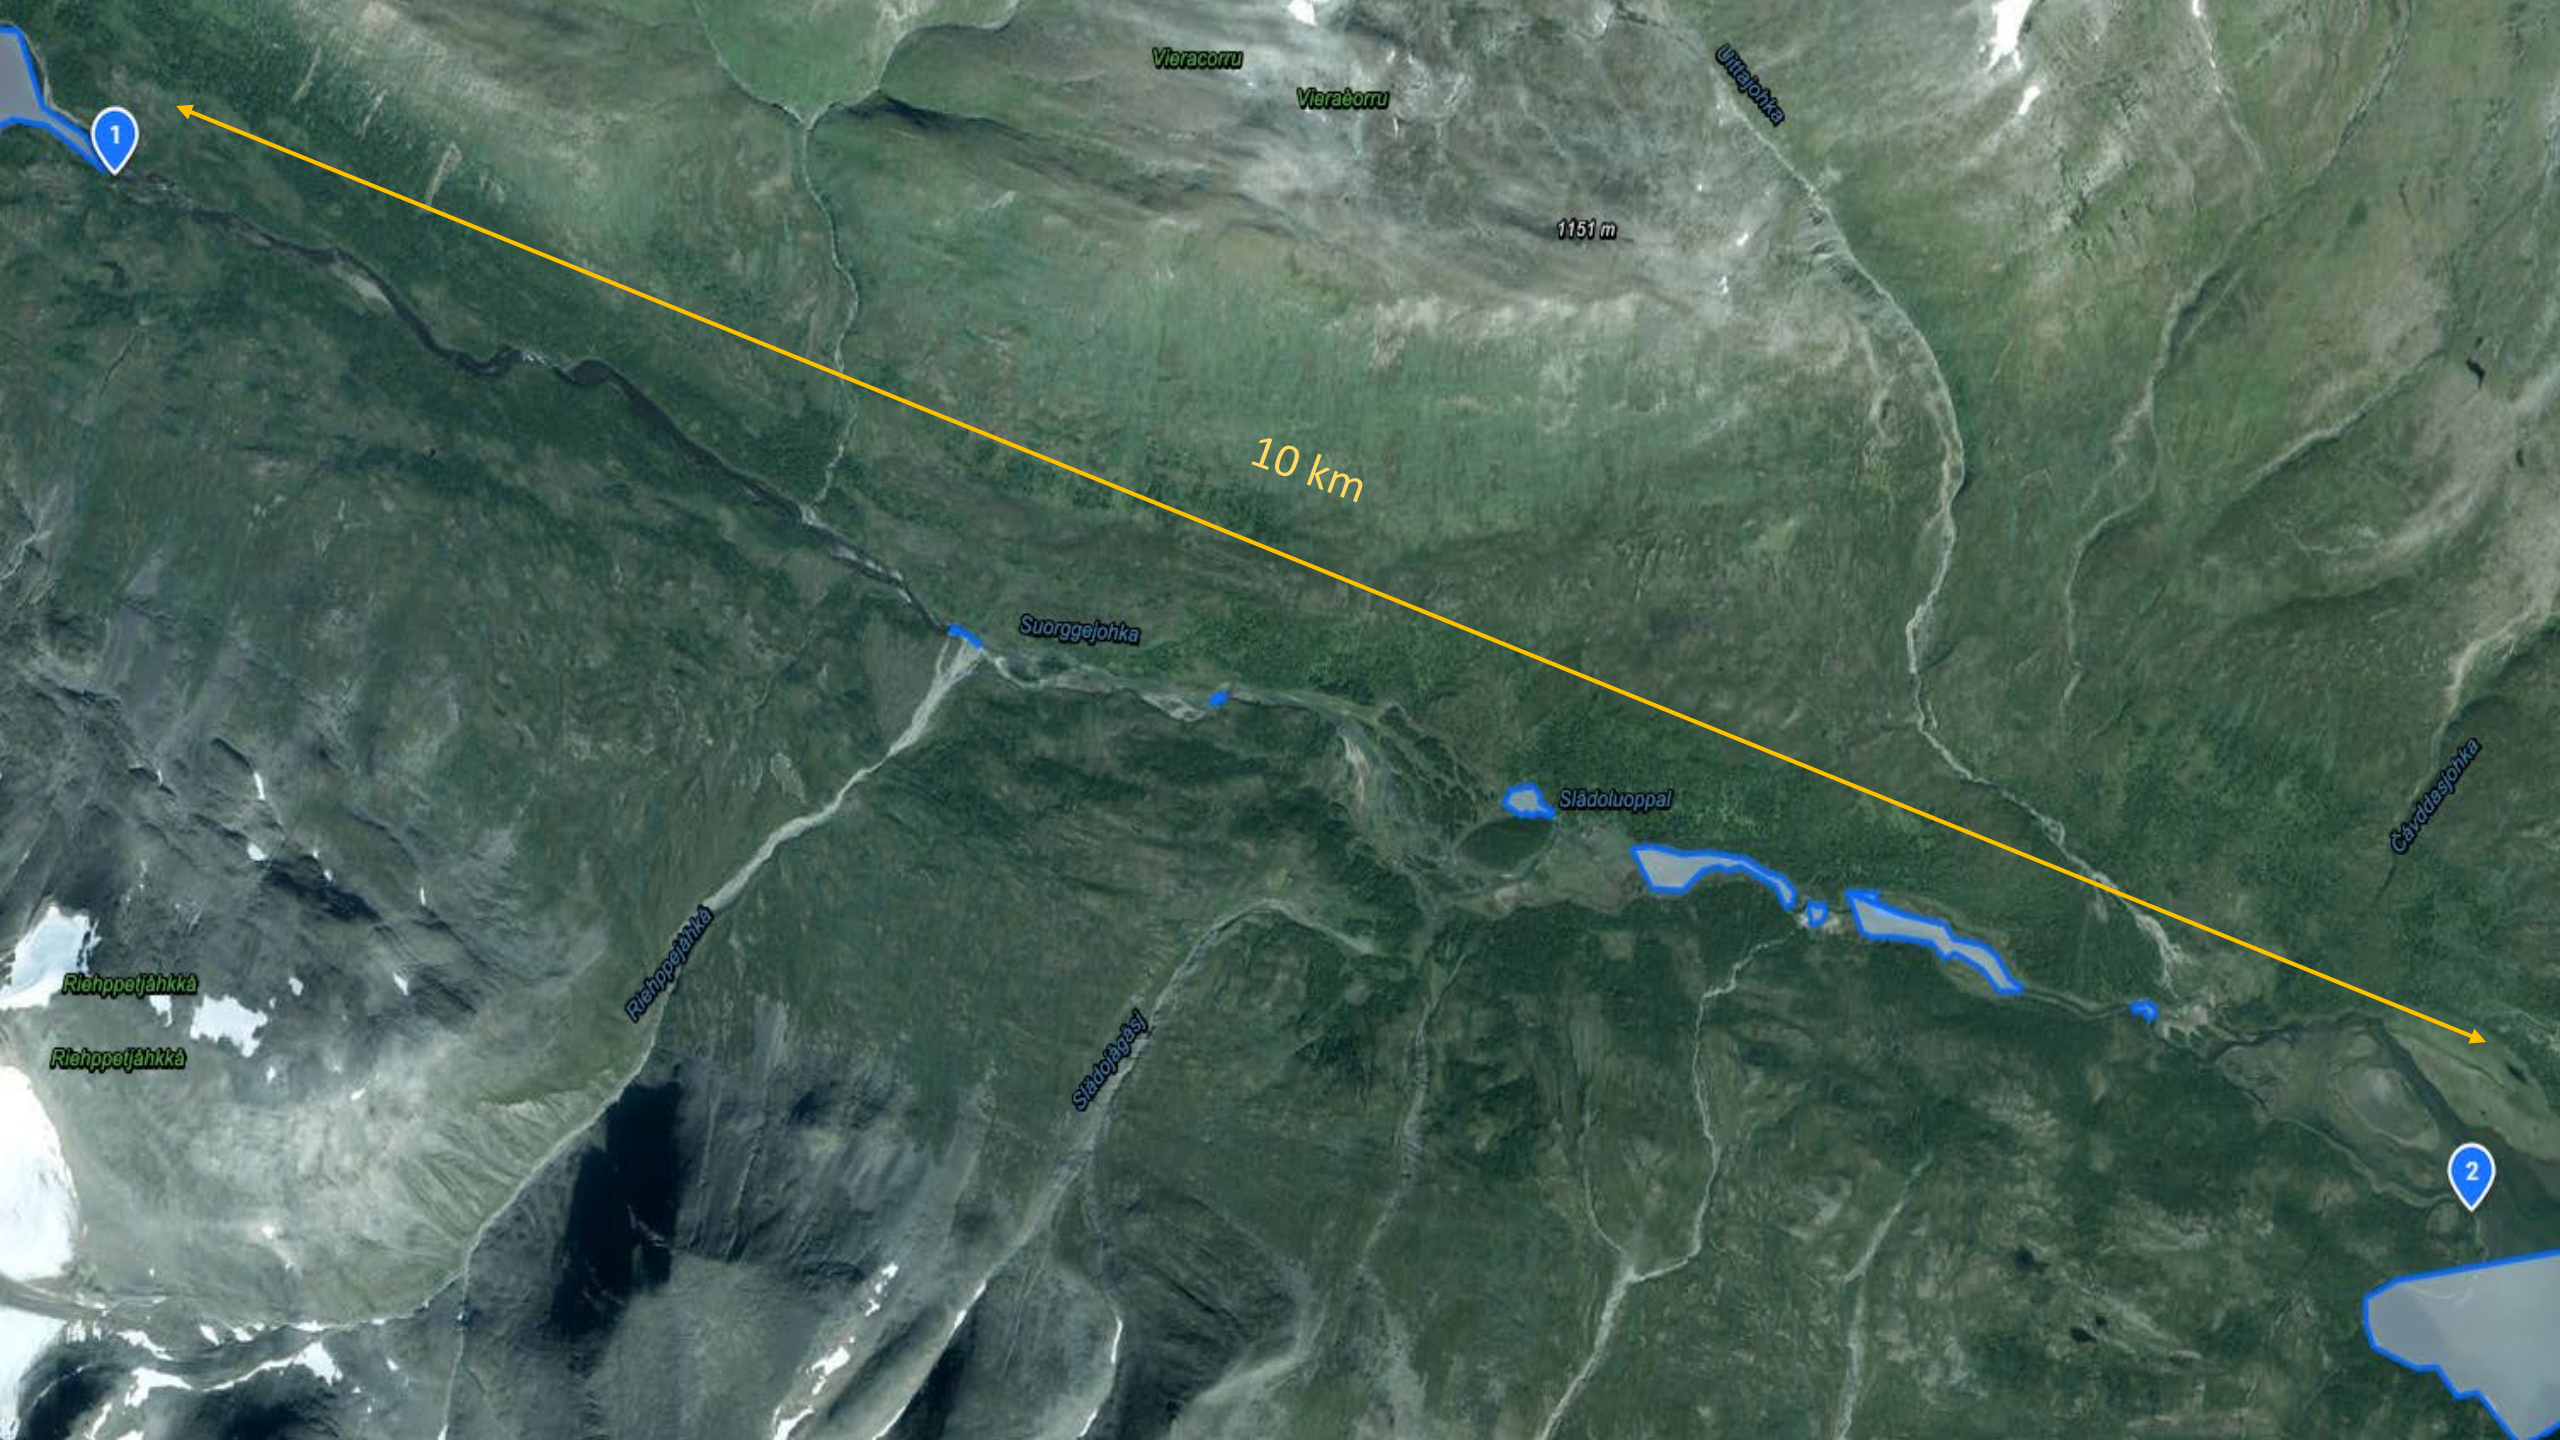
Observationer, forts:

- *Jämförelsevis få öringssindivider oavsett storlek*
- *Även mindre, uppväxande öring var glest förekommande, särskilt på nedre delen av sträckan*
- *På de nedre delarna höll även till synes goda stånd- och fiskeplatser få eller inga öringar*
- *God kondition på de större öringar som både vägdes och mättes*

Slutsatser:

- *Den översta delen av sträckan har ett högt besöks- och fisketryck*
- *Sträckans struktur ger dåliga förutsättningar för lokal reproduktion av öring vilket gör att fisket i hög grad är beroende av fisk som migrerar in från andra delar av vattensystemet*
- *Vandringshinder i den nedre delen av sträckan förhindrar invandring av fisk från nedströms liggande områden*

Sammantaget ger kombinationen av få eller inga övervintringslokaler och begränsad migration på grund av vandringshinder att beståndet blir synnerligen känsligt för fångstuttag och att det kan ta lång tid innan det återhämtar sig om fisketrycket varit för hårt. I och med att individtätheten är låg och att antalet lämpliga stånd- och fiskeplatser är begränsat så krävs sannolikt endast ett lågt fisketryck för att bibehålla nuvarande situation och därmed förhindra en förbättring.
