**Vistesupprustningar i Radnejaur och  
Bartaureluspe, Arjeplog sn,  
Lappland, 1994**

**Rapport  
Silvermuseet  
1995**

## Rapport över vistesupprustning i Radnejaur, Arjeplog sn, Lappland, 1994

## Renovering av timrad kåta i Bartaureluspe, Arjeplog socken, Lappland, 1994

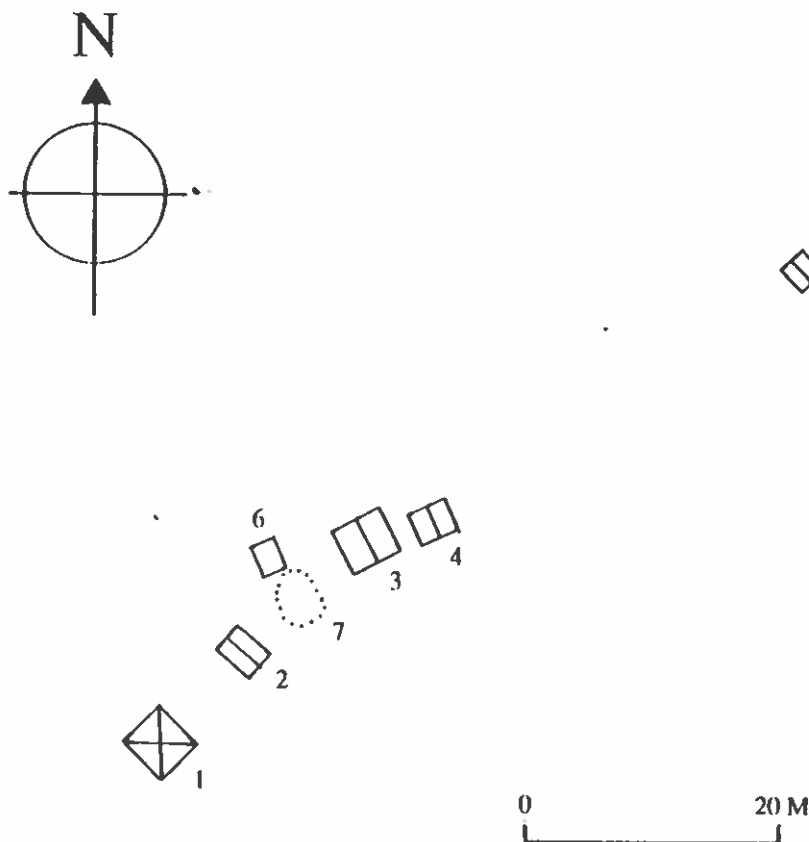
Fig. 1 Kåta och bodar vid Sixten Perssons gård i Radnejaur.

1. Kåta, rektangulär, tre stockvarv, 4x3,5 m (NÖ-SV) av traditionellt snitt. Härd av betong (fanns redan på 1940-talet). Använd som rökkåta 1994.
2. Gäll (eller *luopte*), underrede ca 3,5x2,5 m. Två grövre stolpar, ca 1,5 m h, bär gällan. Stagning med klenare rundvirke i hörnen (på Mankers ritning finns endast tre stag). Plankgolv, galler av stående kluvna spjälor, bilade grövre plankor på gavlar. Undertak av sågat tämligen nytt virke (bör bytas vid nästa reparation) och tjärpapp (tidigare brädor, se bild 1-2 från 1946).

3. Stolpbod, timrad, rektangulär, 4,5x4 m (NÖ-SV), yngre än nr 4.
4. Stolpbod, timrad, rektangulär, 3,5x3 m (NÖ-SV). Ovan dörr inhugget årtal 1842 resp 1902. Det förra är byggningsår, det andra flyttning av boden. Underrede borta, boden står på cementplintar.

5. Stolpbod, timrad, kvadratisk, 2,5 m i sida. Troligen ungefär samma årtal som nr 4, gjord i samma utförande. Ovan dörr på insida inhugget bokstäver (se bild). Underrede nedruttnat och tak infallet.

6. Källare, ingrävd i backen, ca 3x2 m (NNV-SSÖ), helt inrasad.
7. Plats för stolpbod. Finns med på foto från 1946 (bild 1). Togs ned vid arvsskifte och kom sedermera att brännas upp.

1. Kåta. Underrede i gott skick troligen utbytt på 1960-70-talet behöver ej åtgärdas. Yttertak bytes och görs lika som tidigare, virke lyfts och näver kontrolleras samt bytes i mån av behov. Dörr och dörrfoder görs nytt efter förlaga. Även taklucka samt trapp görs ny. Samtliga i traditionellt snitt.

2. Gäll. Dåliga stockar i underrede bytes samt ståndare i SÖ kortsidan. Kontroll om sträv behövs, de två befintliga används i så fall. I SÖ kortsidan skall tre golvåsar halvulas på ändarna. Nya bilade plankor sätts in där det behövs. Utskjutande delar som är dåliga och som har lavbeväxning tjäras (laven skrapas bort först). Spjälor spikas fast om de sitter löst, nya görs i den mån det behövs, lika tidigare. Övertak görs av halvkluvet virke i mindre dimensioner, näver i kanterna,nockbrädor. Ny dörr efter gammal förlaga, möjligen kan delar återanvändas. Den ås som är borta ersätts med ny, troligen finns den bland virke under byggnaden. Trapp görs som tidigare om ej annan konstruktion kan läggas.

3. Stolpbod närmast gäll. Två golvbrädor i svale bytes, halkklivet grovt virke (virket naras för att få bättre bärcraft). Underrede lyftes ca 10 cm och sten lägges under. Trappsteg görs enligt förlaga. Dörr kontrolleras, upphängning lås samt smörjning. Spik på frontsida tas bort. Hornpinnar kontrolleras, nya isättes där det saknas.

4. Mellersta boden. Nytt underrede inklusive musstockar görs enligt gammalt snitt. Underrede lägges på stenfundament. I svale halvulas stockar ovan musstock, nytt bilat golvvirke i svale. Hornpinnar sättes in där det saknas, spik borttages. Dörr och lås kontrolleras.

5. NÖ boden. Tak görs nytt, bilat undertak, platonmatta, näver samt halvkluvet virke. I långsidor bytes dåliga stockar. Eventuellt bytes även på andra ställen där

det behövs. De nya delarna laskas in. Dörr kontrolleras samt fastsättes som tidigare. Musstockar samt golv i svale bytes. Underrede görs nytt efter traditionellt snitt (lika som den andra äldre boden). Märklar på insida tas bort. Hornpinnar insättes och spik tas bort. Ny trapp görs i gammal stil, stockstege.

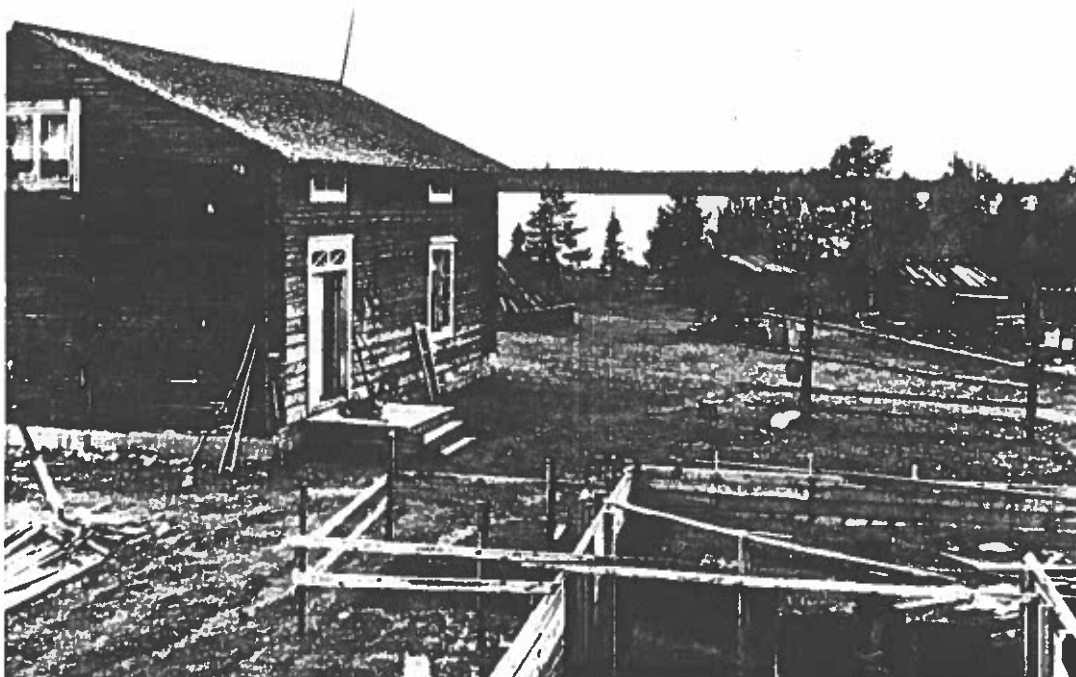
Bild 1. Anselm Perssons (fader till Sixten Persson) gård från öster, 1946. Till vänster i bild den gamla mangårdsbyggnaden. I bildens nedre högra kant är den påbörjade nya mangårdsbyggnaden. Längre upp är kåtan (nr 1), gällen (nr 2), borttagen stolpbod (nr 7) samt stolpbod (nr 3). Foto av Sven Malm till reportage i Svenska Journalen nr 48, 1946.

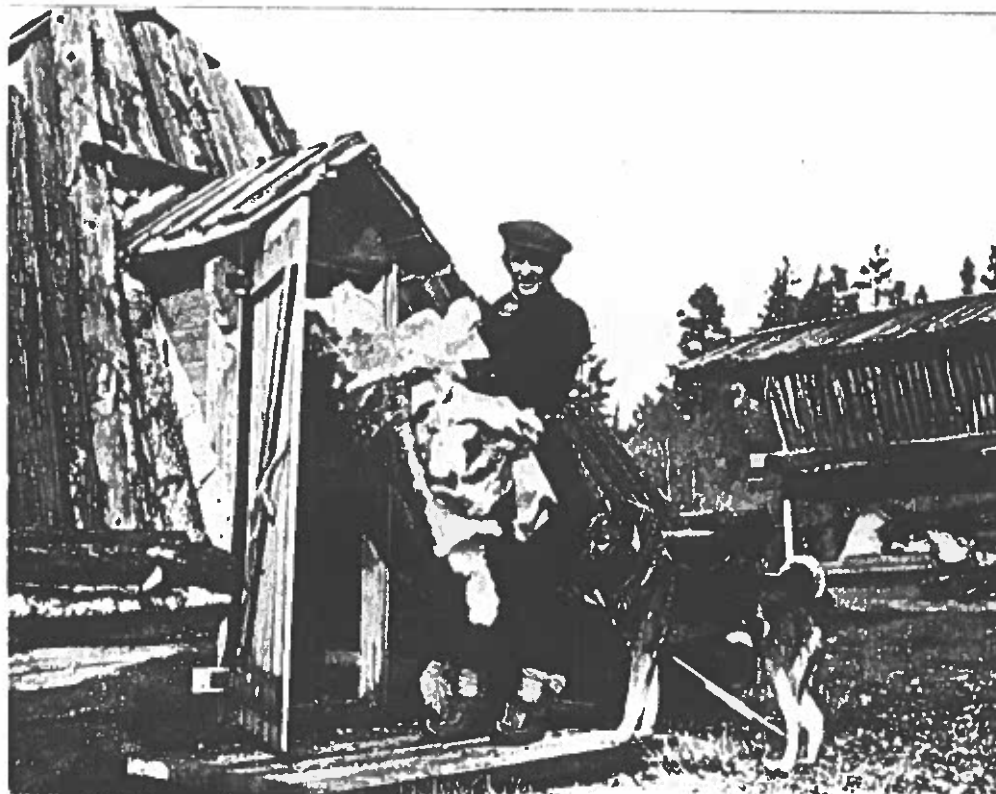
Bild 2. Anselm Persson framför kåtan (nr 1). Foto från SSV av Sven Malm till reportage i Svenska Journalen nr 48, 1946.

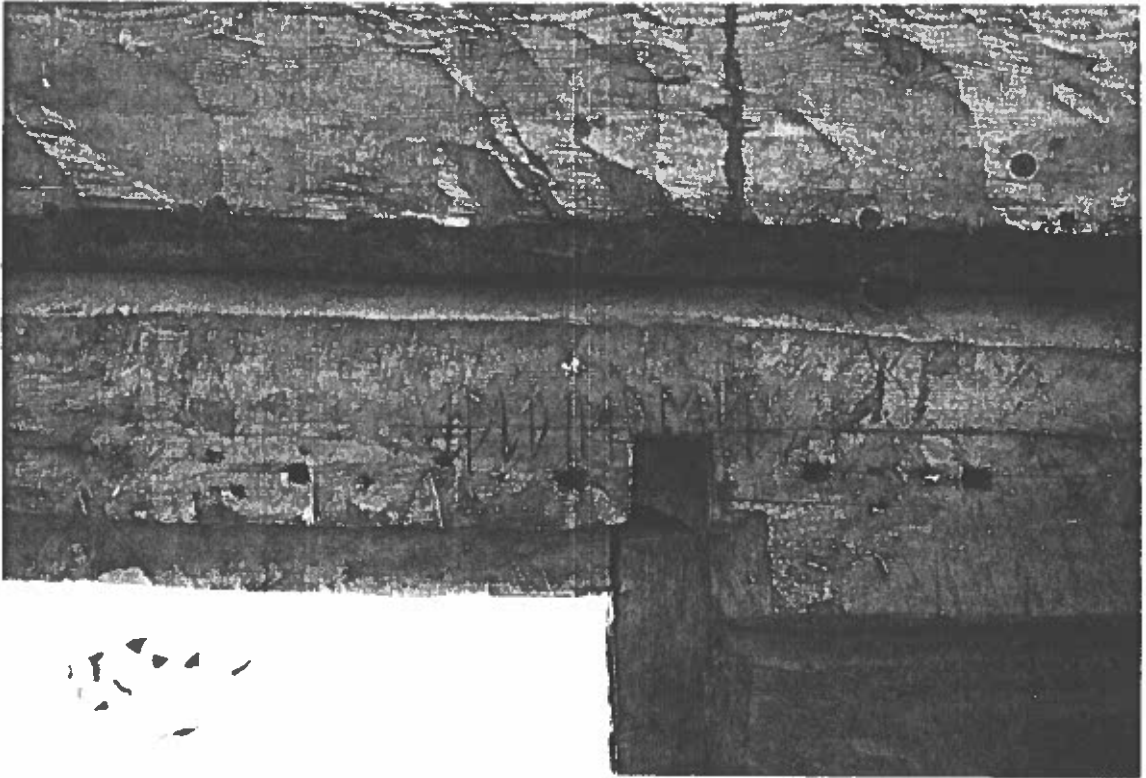
Bild 5. Inhuggning ovan dörr i bod nr 5. Foto av L. Liedgren, 1994.

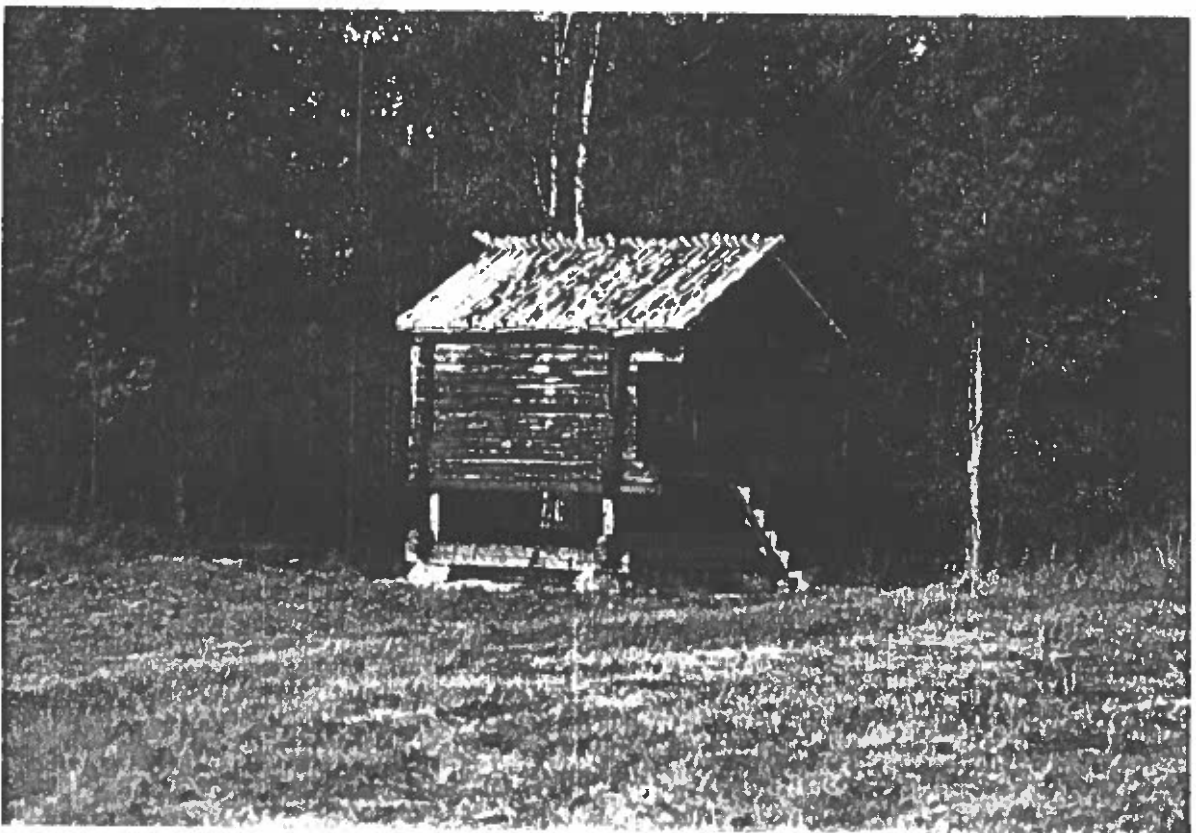
Bild 6. Bod nr 5 renoverad. Foto av L. Liedgren, fr SSV, 1994.

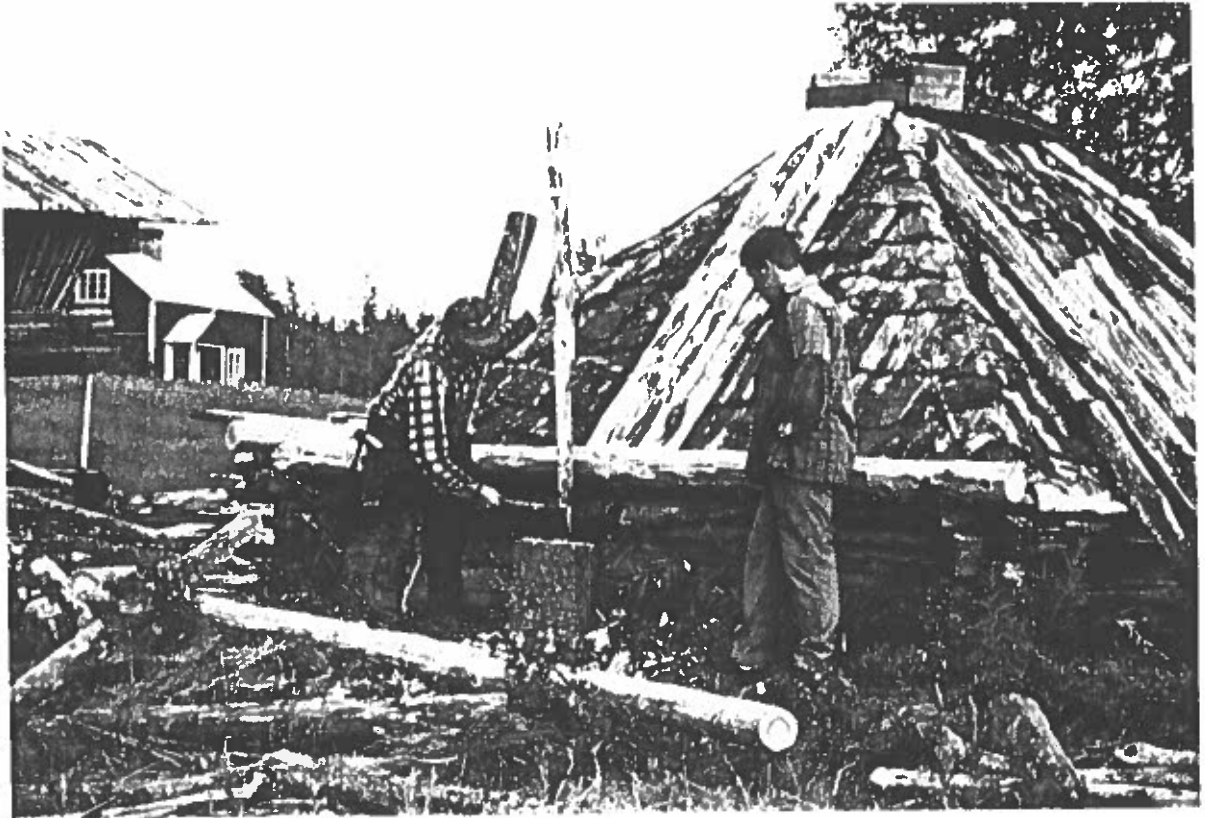
Bild 7. Nils-Gunnar Flinkfeldt, Radnejaur, med son. Renovering av yttertak till kåtan (nr 1). Foto av L. Liedgren, fr väster, 1994.

1. Som ovan. Pga att kåtan måste höjas sattes två halvstockar in i botten av väggen, i den S och N sidan. Dörr och tak har tjärats.
2. Som ovan. Dörr återfanns och denna renoverades. Främre bärande stolpen har också halvsulats, den nedre delen. Gällan har städats. I gällan är en lekattfälla som ursprungligen har varit för att fånga de djur som velat äta av det torkade köttet i gällan.
3. Som ovan. På västra sidan har matjord tagits bort samt grus fyllts på för att förbättra dräneringen.
4. Som ovan.
5. Som ovan.

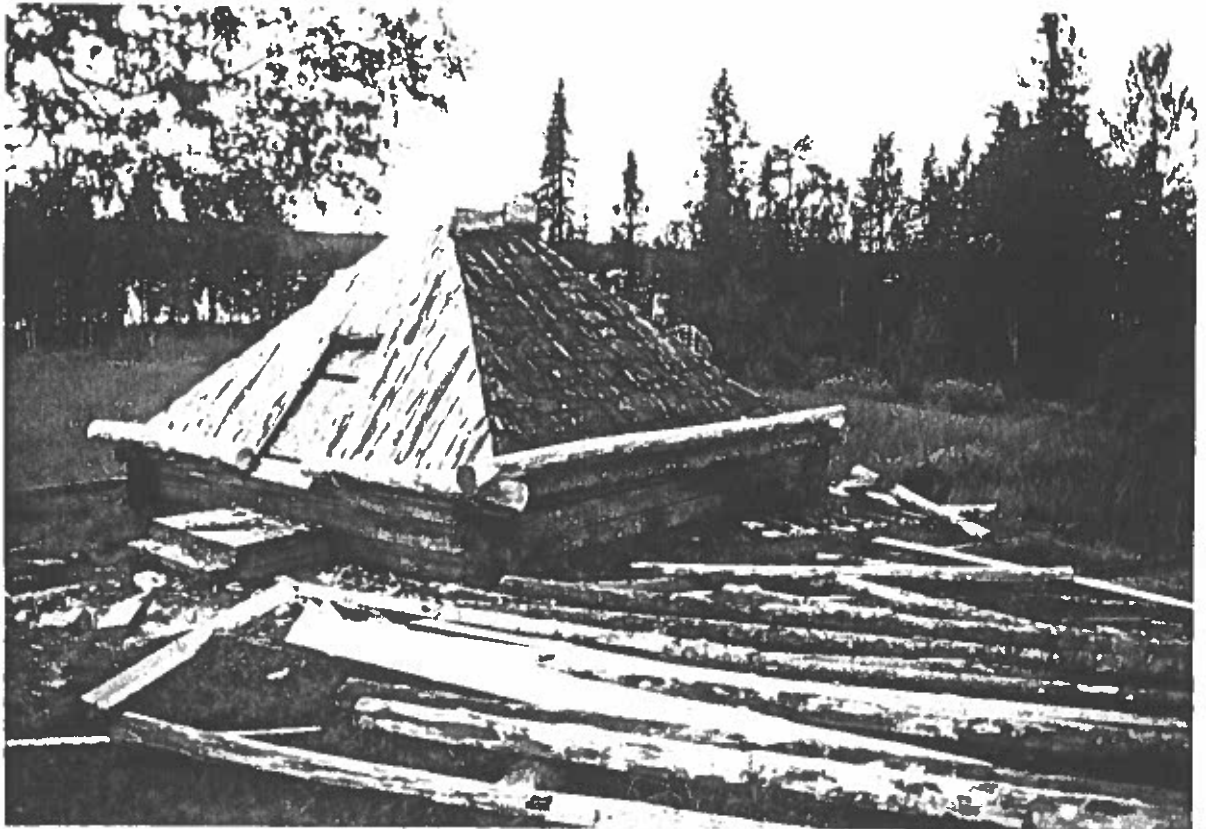
Bild 8. Kåtan (nr 1) under renovering. Foto av L. Liedgren, fr öster, 1994.

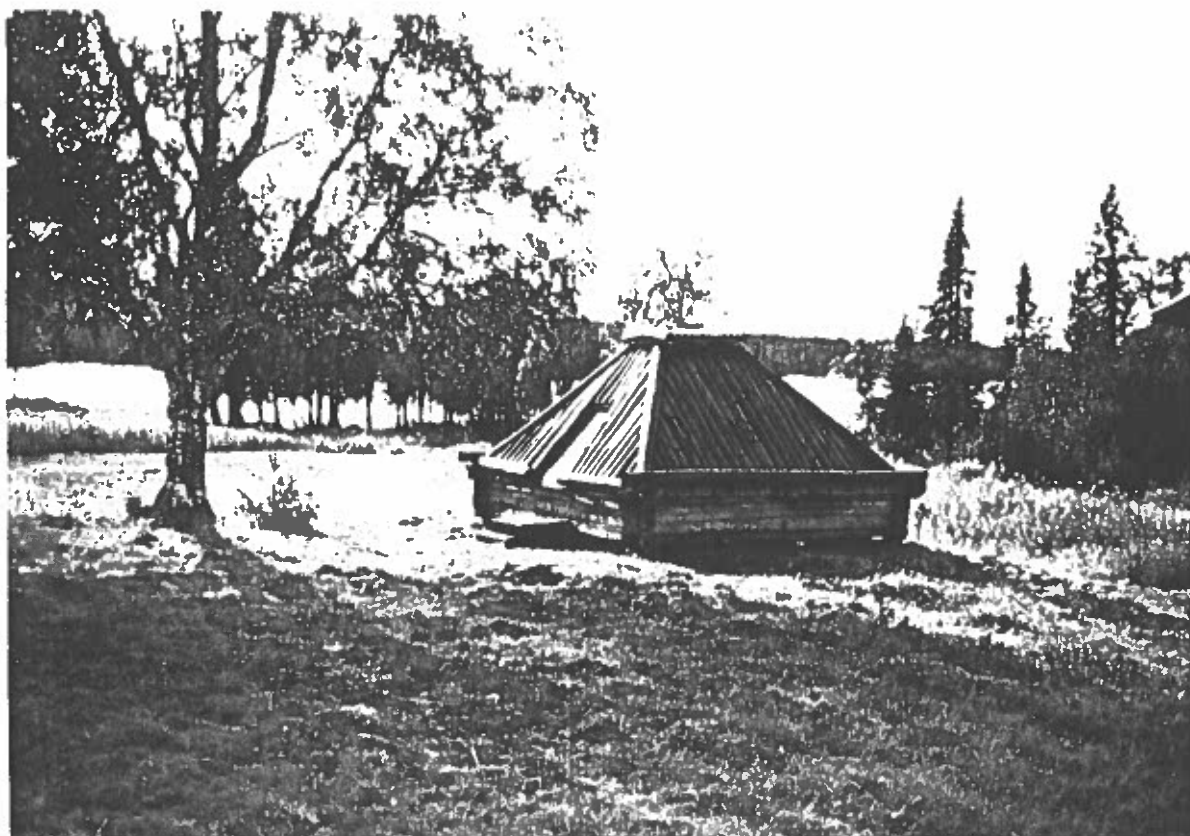
Bild 9. Renoverad kaita (nr 1). Foto av L. Liedgren, fr öster, 1994.

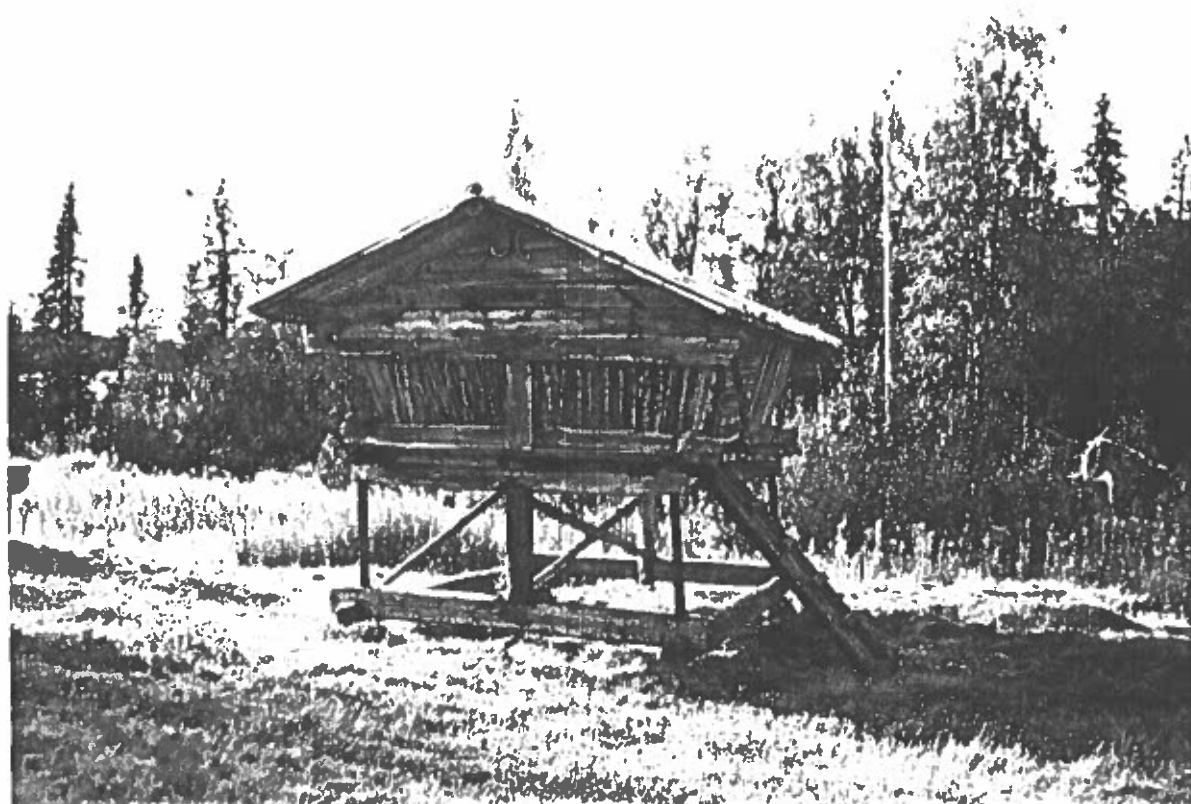
Bild 10. Gäll (eller *luopte*), renoverad (nr 2). Foto av L. Liedgren, fr ÖSÖ, 1994.

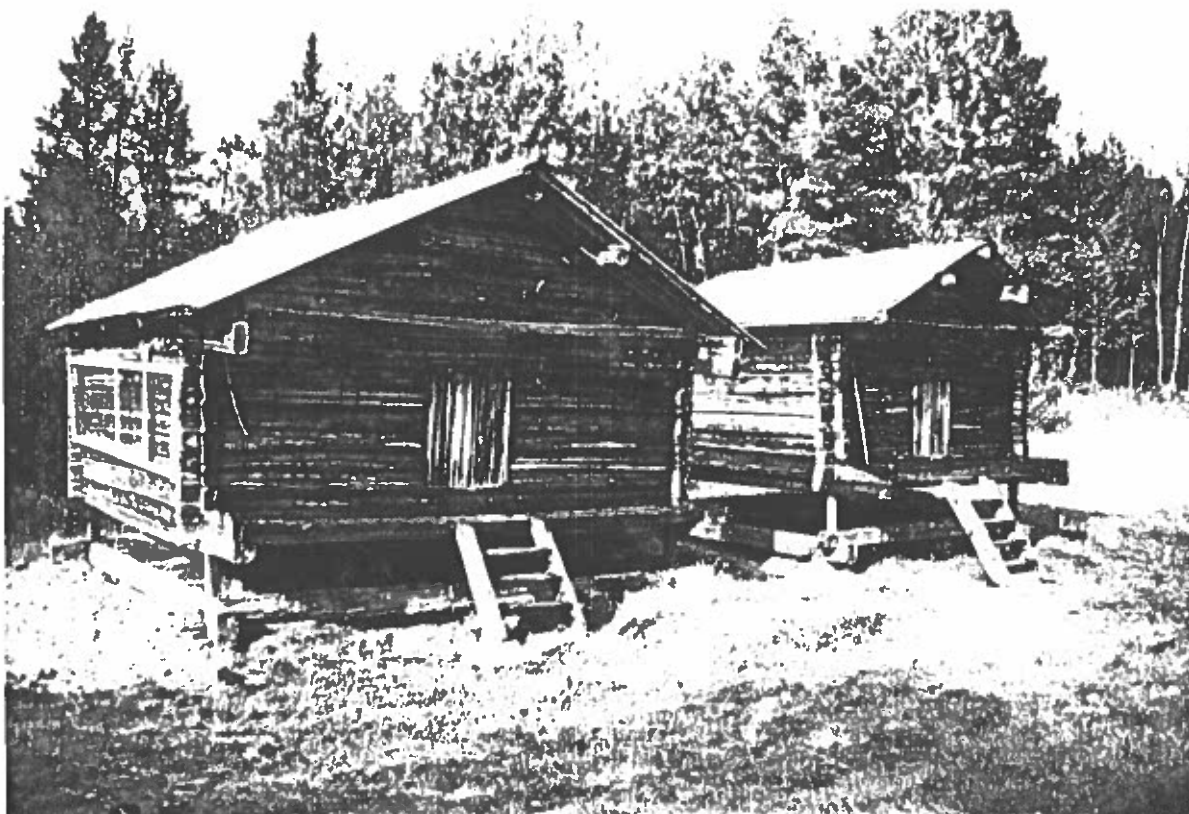
Tak på bod nr 3-4 består av pannplåt lagt ovanpå gammalt spåntak. Pannplåten var i så pass bra skick 1994 att det ansågs onödigt att byta takbeläggningen. Dock bör taken åtgärdas vid eventuella framtida reparationer. Antingen till spåntak, som var på 1940-talet, eller till brädtak med halvkluvet virke som bör ha varit från början. Den sistnämnda typen syns på den borttagna boden på bild nr 1. Man kan också fundera på om inte den gamla ladugården borde rustas upp. Det finns sannolikt inte kvar särskilt många av denna typ i Arjeplog.

Bild 11. De två renoverade bodarna (nr 3-4). Foto av L. Liedgren, fr söder, 1994.

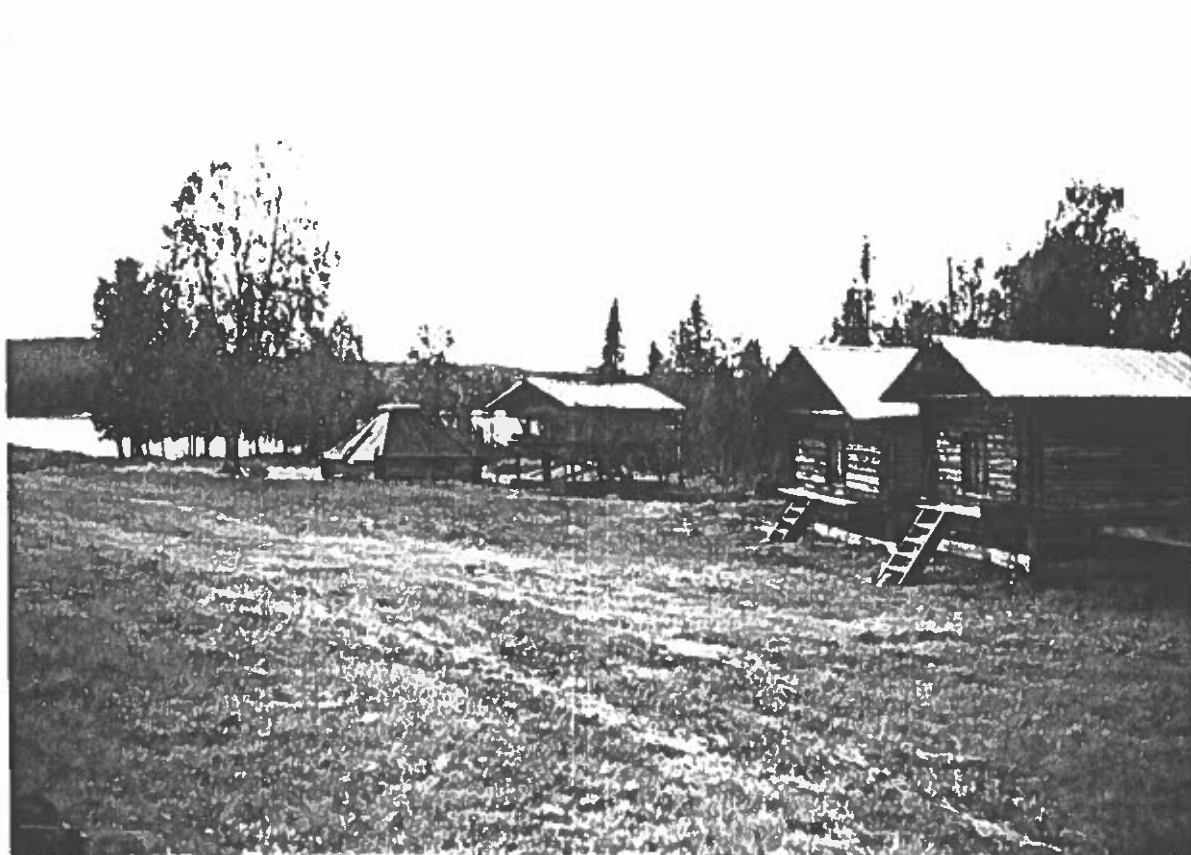
Bild 12. Översiktsbild över de renoverade byggnaderna nr 1-4. Foto av L. Liedgren, fr ÖNÖ, 1994.

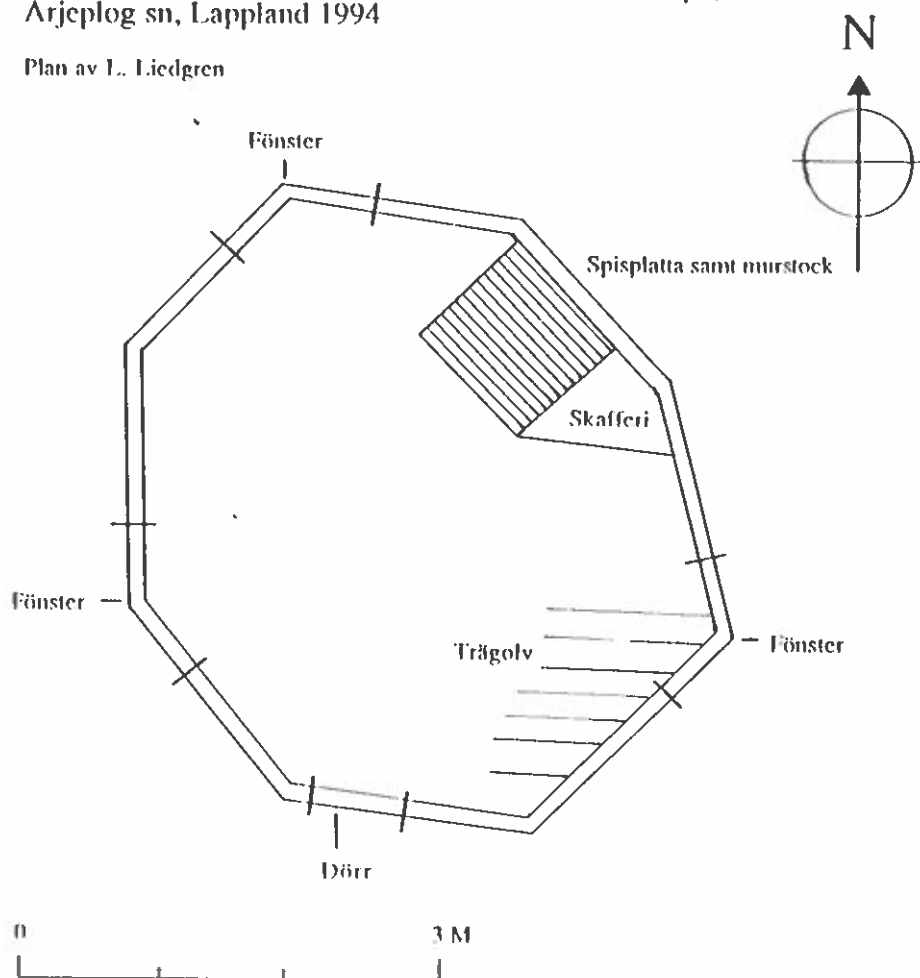
Plan över timrad björkkåta vid Bartaure, Bartaureluspe, Arjeplog sn, Lappland 1994

Timrad kåta, åttkantigt oval, 5x4 m (NV-SÖ). Timring av björkstockar i laxknut. Utseende på kåta ungefär som en miniatyr av loge (se bild 2-5). I väggar ca 10-20 björkstockvarv. Sex fönster är ansatta i samband med tre knutar. Fönsterluckor av modernt snitt. Tak av näver och torv. Sentida utbyggnad av förstukvist med sadeltak buret av fyra björkstolpar. Takbeläggning av näver och torv.

Tapetserade väggar och pappspänt tak fasthållet av smala björkslanor (se bild 6-9). Brädgolv av furu, i mitten av golvet en källarlucka. Spis i kåtans NÖ vägg. I samband med spisen är ett väggfast skåp.

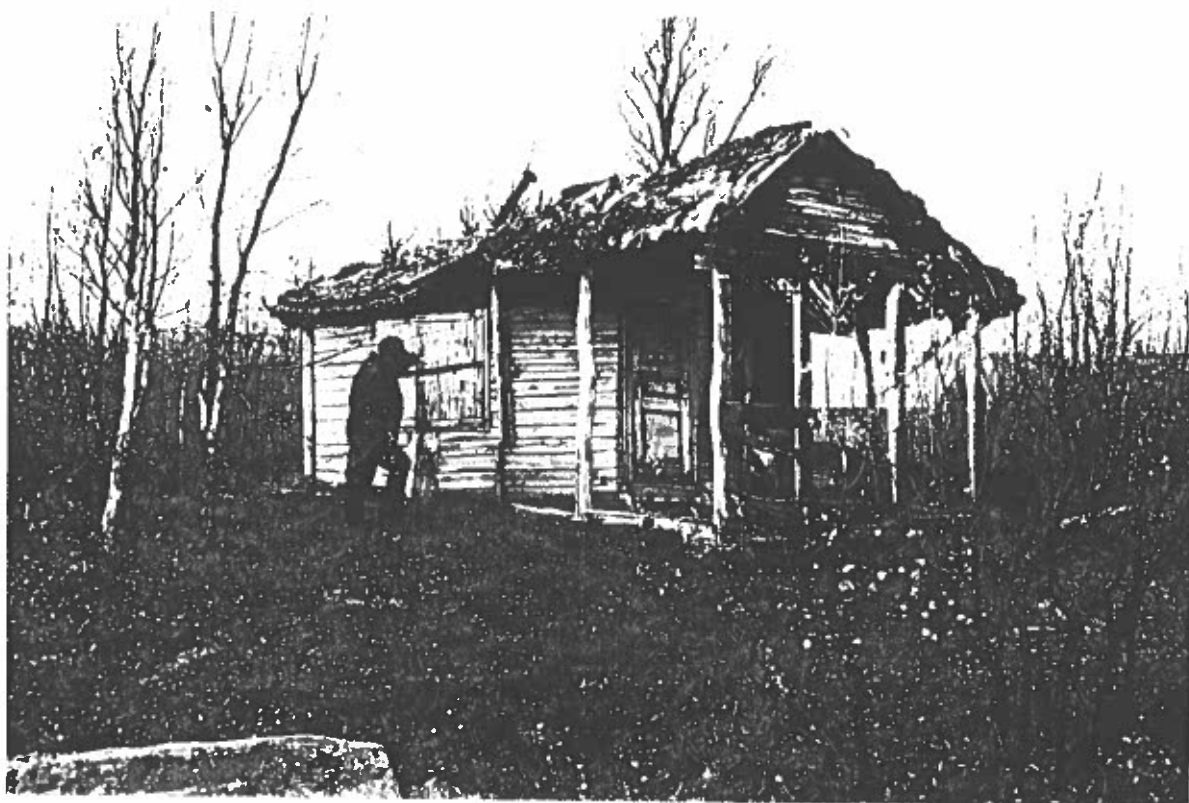
Bild 2. Kåtan i Bartaure, hösten 1992. Foto av L. Liedgren, fr SV, 1992.

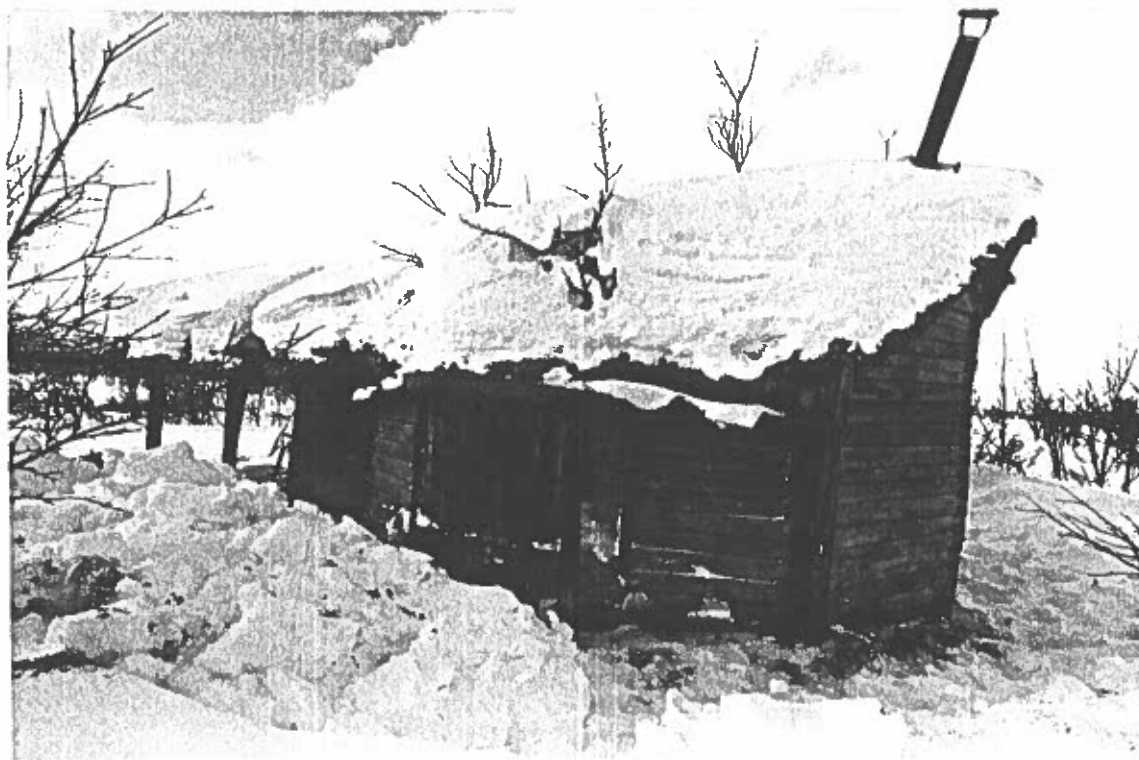
Bild 5. Kåtan i Bartaure. Foto av L. Liedgren, fr NÖ, 1994.

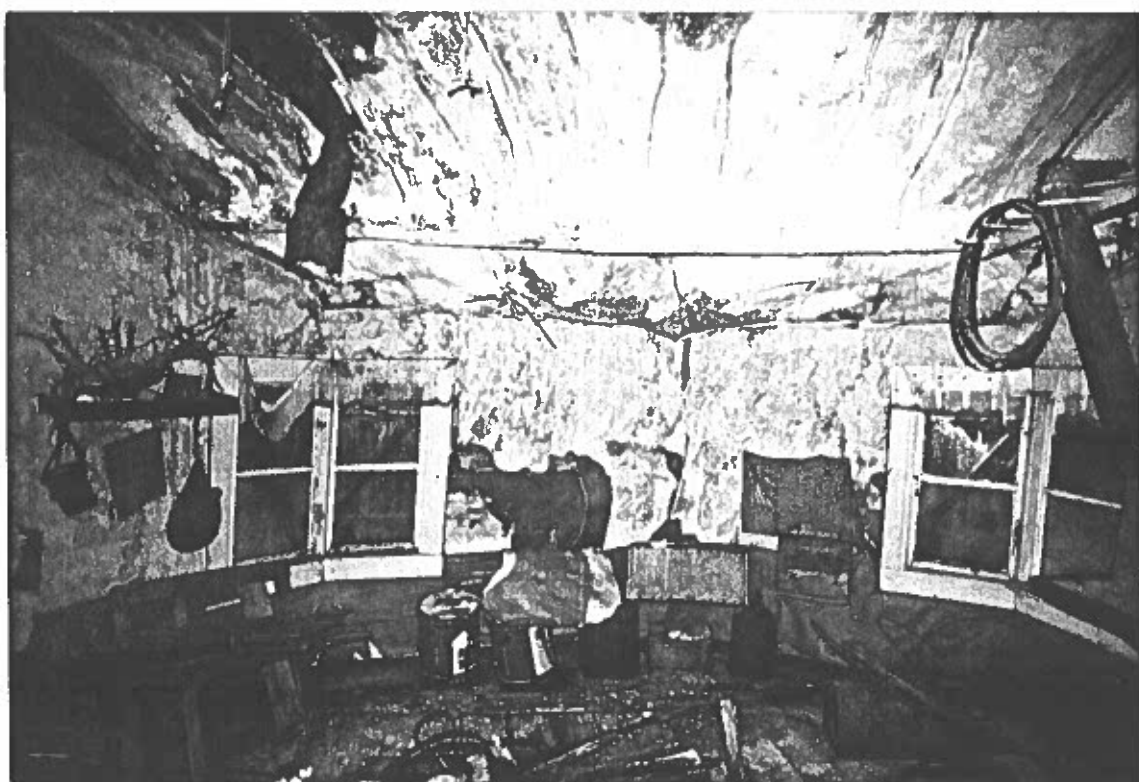
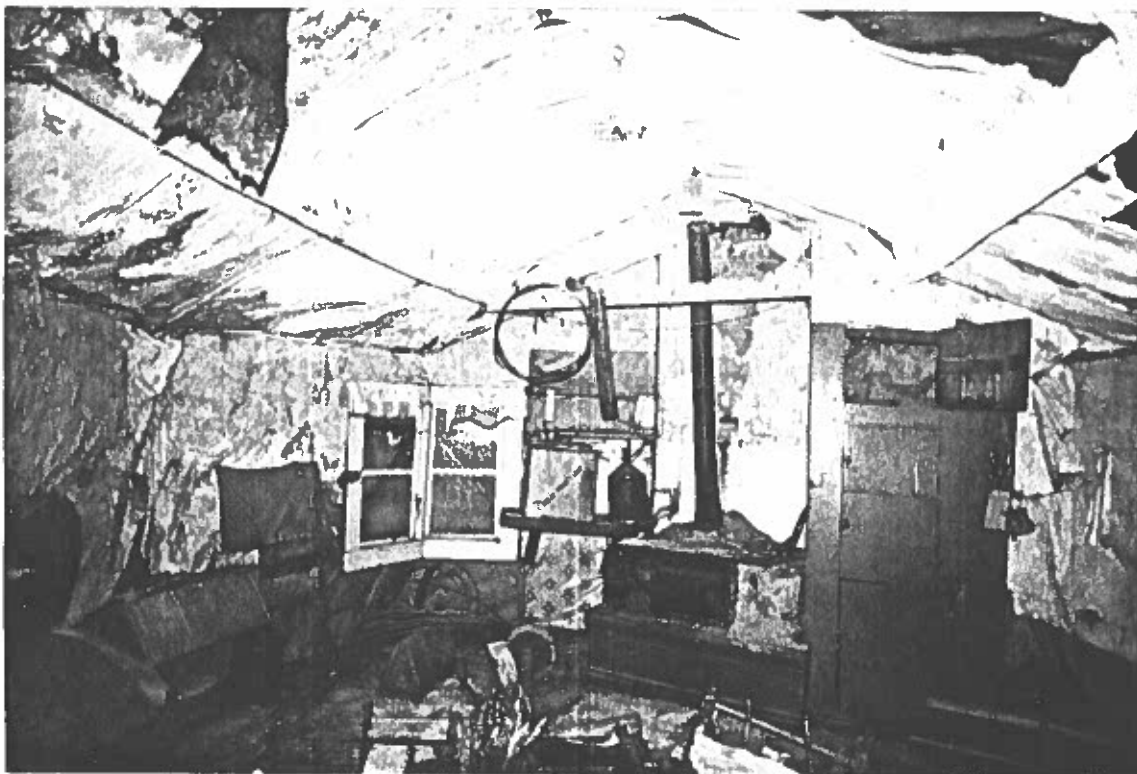
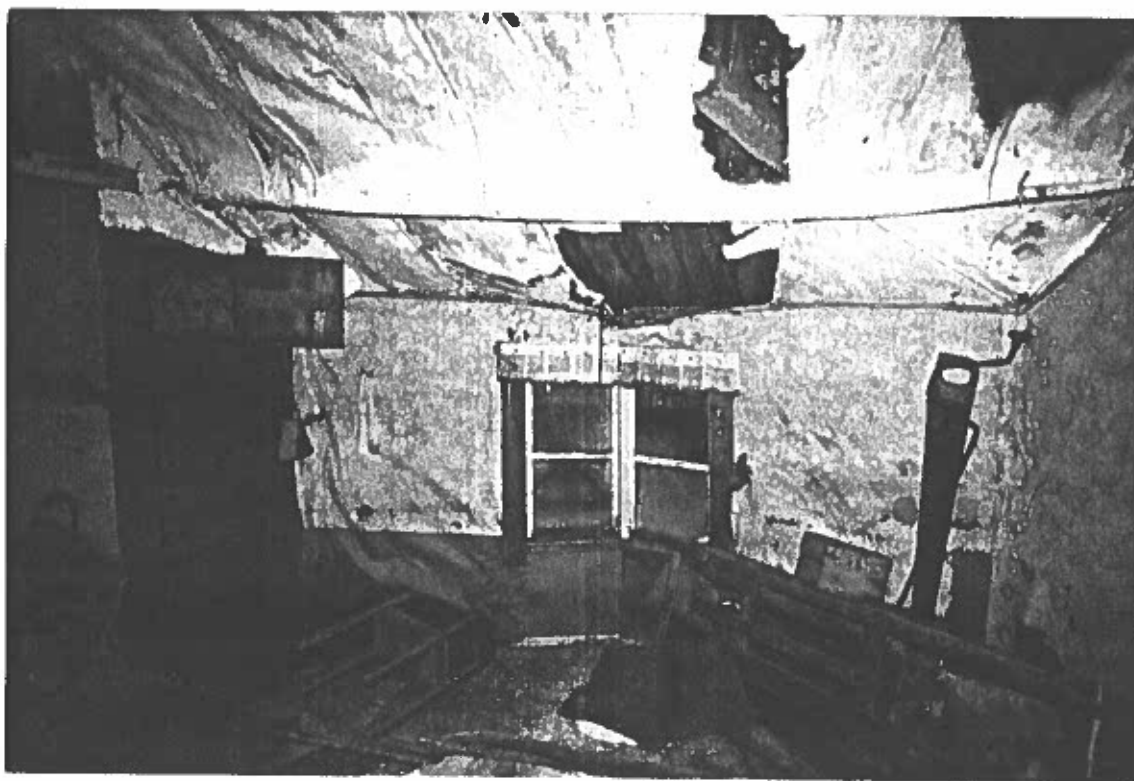
Bild 6. Kåtan i Bartaure, interiör. Foto av L. Liedgren, fr ÖSÖ, 1994.

Bild 7. Kåtan i Bartaure, interiör. Foto av L. Liedgren, fr söder, 1994.

Bild 8. Kåtan i Bartaure, interiör. Foto av L. Liedgren, fr SSV, 1994.

7. Spisplats lagas, kaminrör bytes och kamin renoveras. Skåp i anslutning till kamin kontrolleras och renoveras i mån av behov.
8. Tapet nedrives och vägg spikrensas, väggen tjärdrevas. Vägg skall ej tapetseras efter renovering (kåtan har ursprungligen ej varit tapetserad).

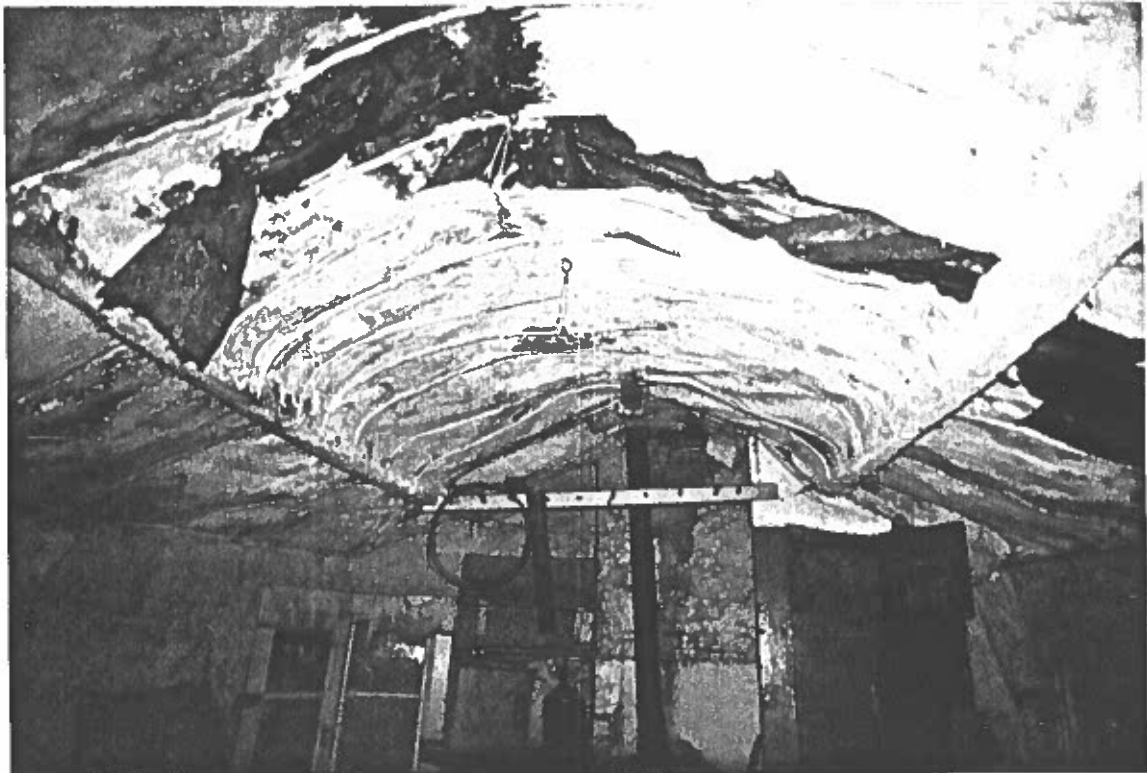
Bild 9. Kåtan i Bartaure, interiör, tak. Foto av L. Liedgren, fr SV, 1994.

9. Ytterdörr samt lås renoveras.
10. Tak invändigt bytes och återställes i ursprungligt skick. Annan typ av papp som är mer beständig mot fukt insättes.

10. Angående taket har vissa avsteg från den ursprungliga planen varit nödvändiga att genomföra. Vissa delar av yttertak (som är undertak invändigt), har bytts. På utsida av tak har både nytt och gammalt (från det rivna taket över ingång) näver använts vid reparationen. Ovanpå nävret har platonmatta lagts för att taket skall hålla tätt (platonmattan syns ej på något sätt). Järnbalk har lagts ovanpånockstocken för att kunna rikta upp den (nockstocken var upprutnad vid murstocken). Järnbalken ligger mellan näver och platonmatta. Vad gäller det pappspända taket har det ej varit möjligt eller önskvärt att återställa. Det framgår av sot och inskrifter på de kluvna takbrädorna att pappspänningen tillkommit i ett senare skede (inskriftioner bl a om ett nyförlovat par, Lars Anders Eriksson och Inga Ruong [morbror resp faster till L-E Ruong] på väg till Mavas), Pappspänningen har sannolikt skett i samband med tapetsering av väggarna.

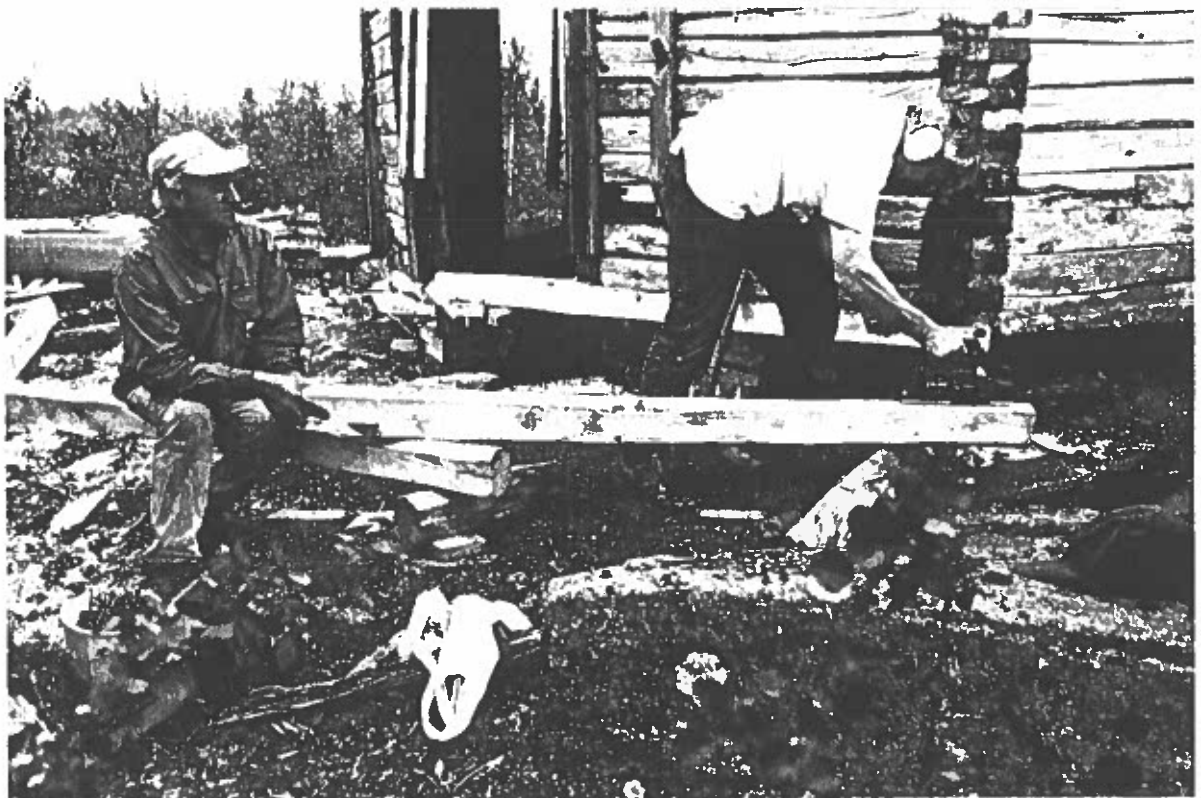
Bild 10. Kåtan i Bartaure, lyftning och isättning av syllvarv. Foto fr SÖ av L.-E. Ruong, 1994.

3. Yttertak. Byte av utskav samt näver (komplettering). Byte av alla brädor till utskav (utskav ca 0,4 m).
4. Byte av de två nedersta stockvarven, virke skall vara i minst dimension 10x15 cm. Syllstenar skall höjas. Knutbrädor skall bytas. Fönsterluckor bytes samt nya tidstypiska beslag sättes på.

4. Som ovan, men all timring under fönstret till höger om dörren har bytts ut (ruttet virke).
5. Som ovan.
6. Alla fönster har bytts mot fönster i samma stil. Fönstren var för dåliga för att kunna repareras.
