Kontroll av stranderosionen vid sjöarna Rahppen och Lábbás, Arjeplogs kommun, Lappland, 2016

Av Lars Liedgren

Rapport
Silvermuseet

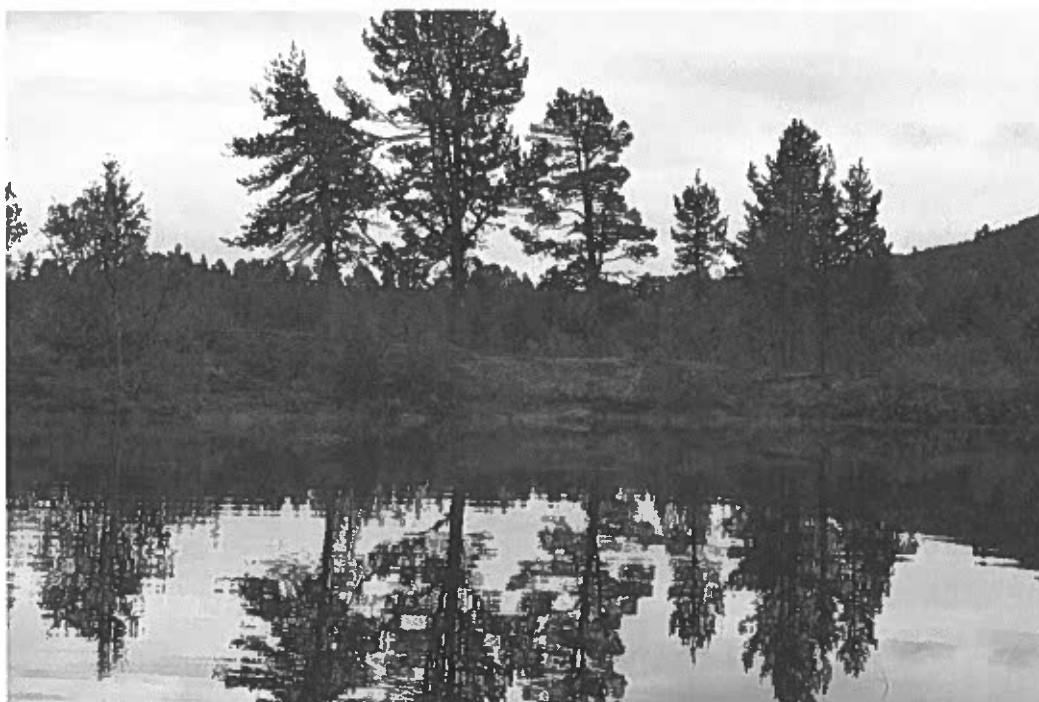
Fornlämningen utgörs av en boplats anlagd på mindre sandig ås i ett skyddat läge vid Blomnäs (bild 1). Utgrävningarna 1998 visade på flera olika anläggningar. En kokgrop på platsen har en av de tidigaste mesolitiska dateringarna inom Arjeplogs kommun (Liedgren

Bild 1 Raä 1299, Blomnäs. Boplatsen ligger på åsen, fr N. Foto av L. Liedgren, 2016.

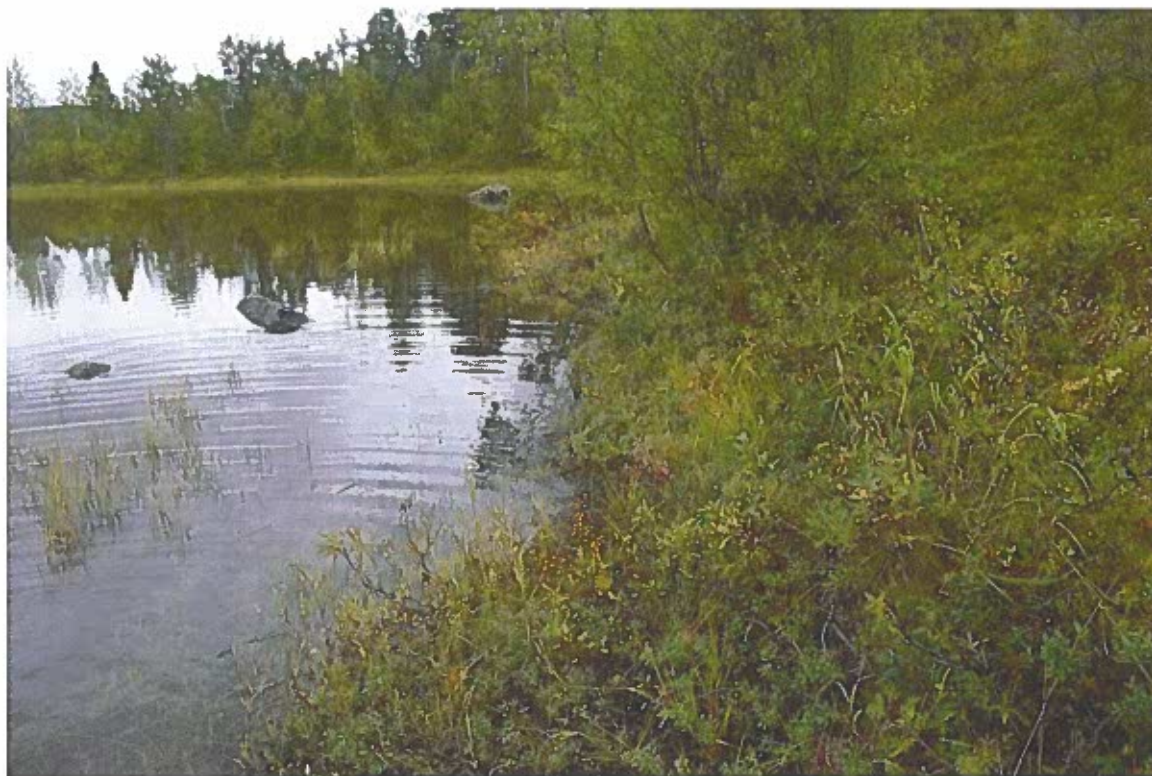
1998). Platsen verkar helt oförändrad sedan 1988 och erosionskanterna är helt beväxta (bild 2).

Bild 2 Raä 1299, Blomnäs, beväxt erosionszon.

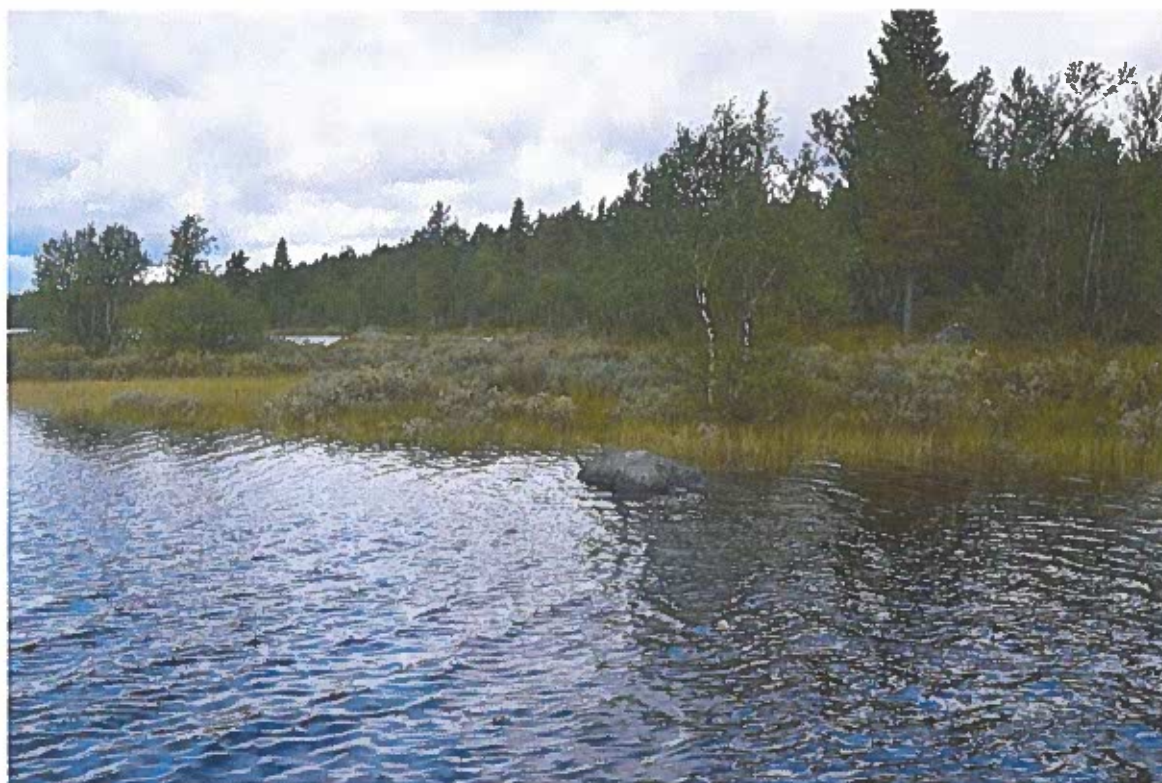
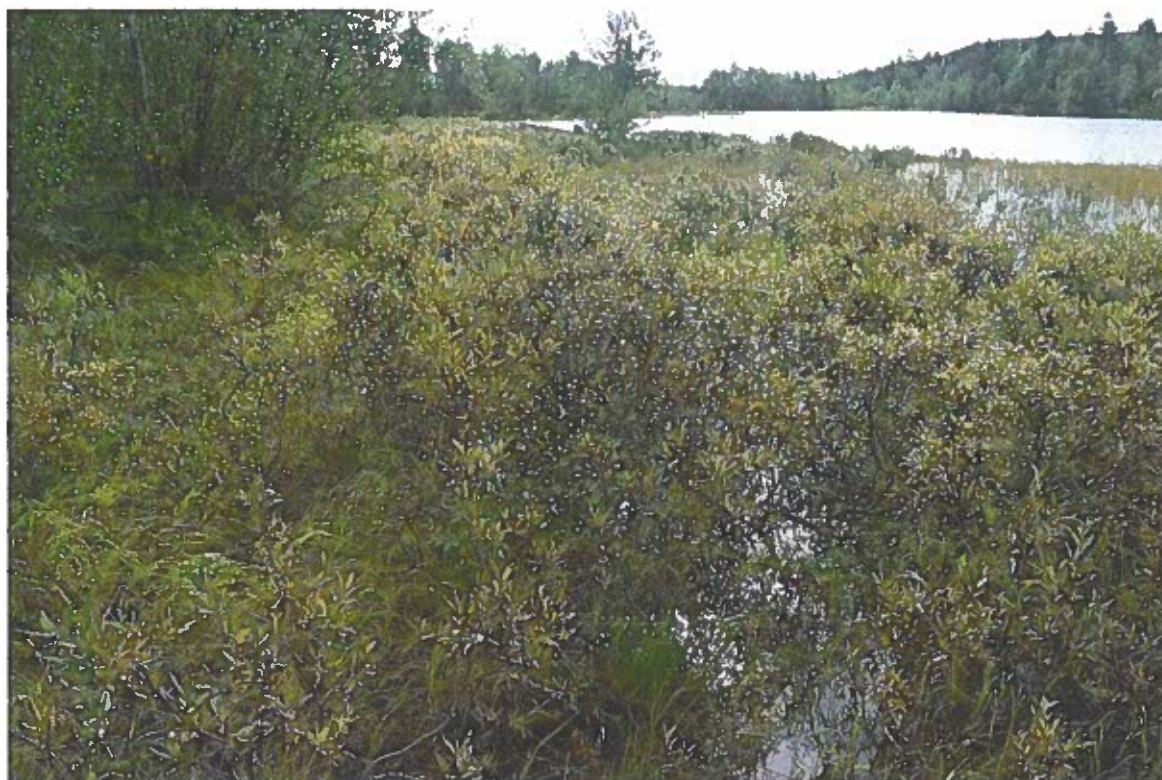
Fornlämningen är anlagd i en skyddad vik på NÖ sidan av ett mindre sel. Lokalen består av fem härdar belägna på mindre moränhöjder och på erosionsplan. Situationen verkar oförändrad i jämförelse med 1998 men de två härdarna på erosionsplanet (Raä 1373:1, 1373:6, se Liedgren 1998) kunde inte lokaliseras pga. riklig växtlighet. Växtligheten dominerades av täta bestånd av vide (bild 3-4).

Bild 3 Raä 1373 Översiktsbild mot lokalen med beväxt erosionsplan, fr S. Foto av L. Liedgren, 2016.

Bild 4 Raä 1373, videbeväxt strandplan. Foto av L. Liedgren 2016.

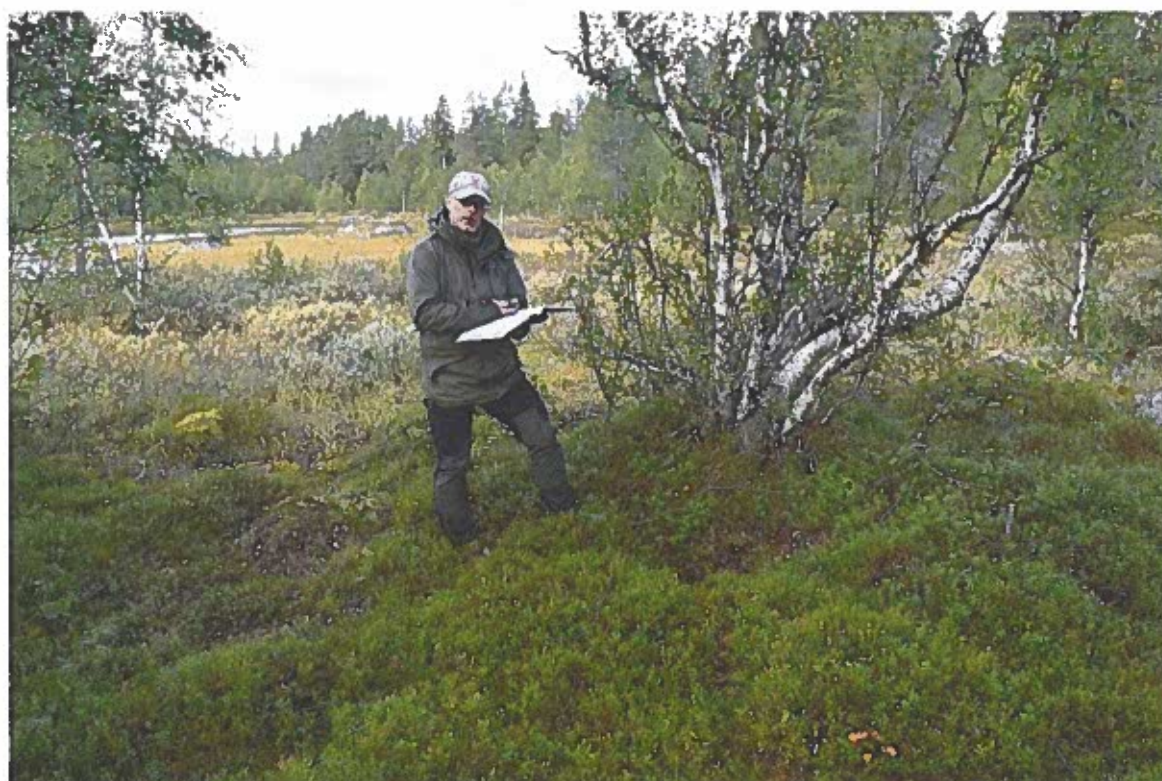
Anläggningen är belägen på liten udde (koord. 7371387/0609396±4). Erosionen hade 1998 nått till kanten av vallen och 2016 var situationen helt oförändrad jämfört med 1998 (bild 5). Erosionsplan beväxt med mossor och vide.

Bild 5 Raä 1371, kokgrop. På bild är G. Hörnberg. Foto av L. Liedgren, 2016.

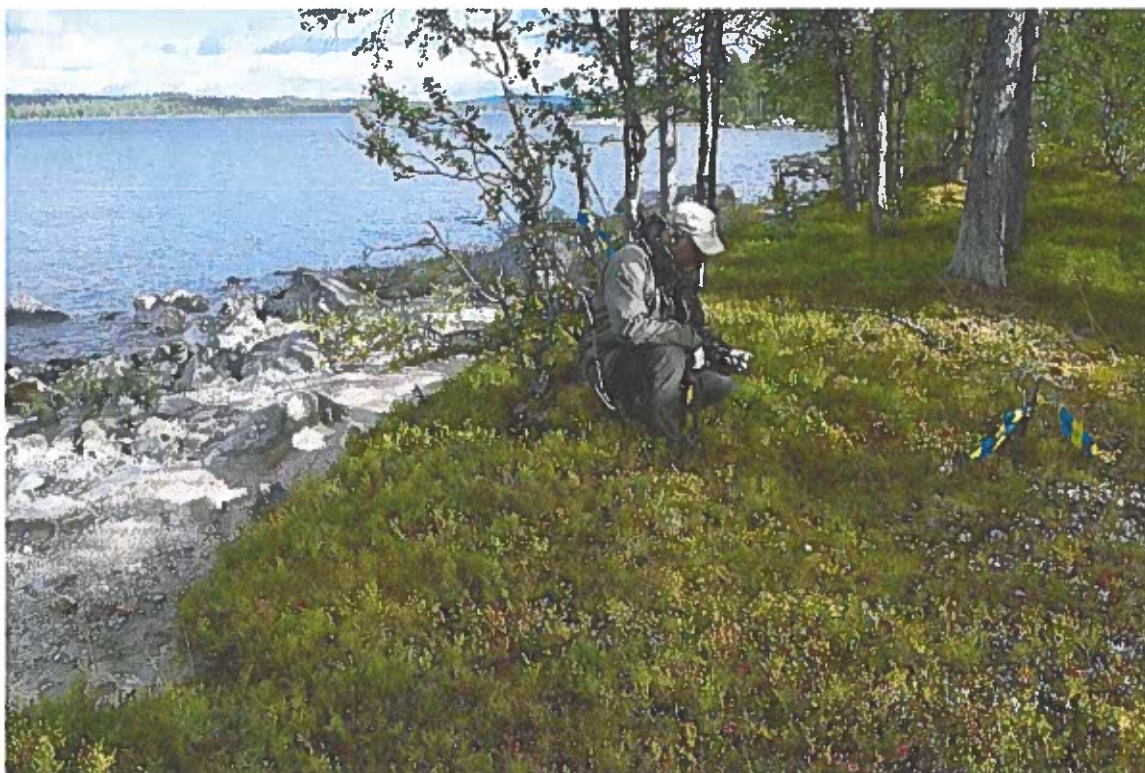
Lokalen består av tre härdar. Platsen är exponerad mot vind från N. Strandplanet på denna plats är ej beväxt. Raä 1394:1 (koord. 7365137/0620923±4) ligger närmast erosionskanten (bild 6). I dag är avmätt avstånd mellan N kanten av härden och erosionskant, 1,8 m. Möjligen har erosionen tagit en bit av stranden mot härden.

Bild 6 Raä 1394:1 och eroderat strandplan, fr NV. På bild är G. Hörnberg. Foto av L. Liedgren 2016

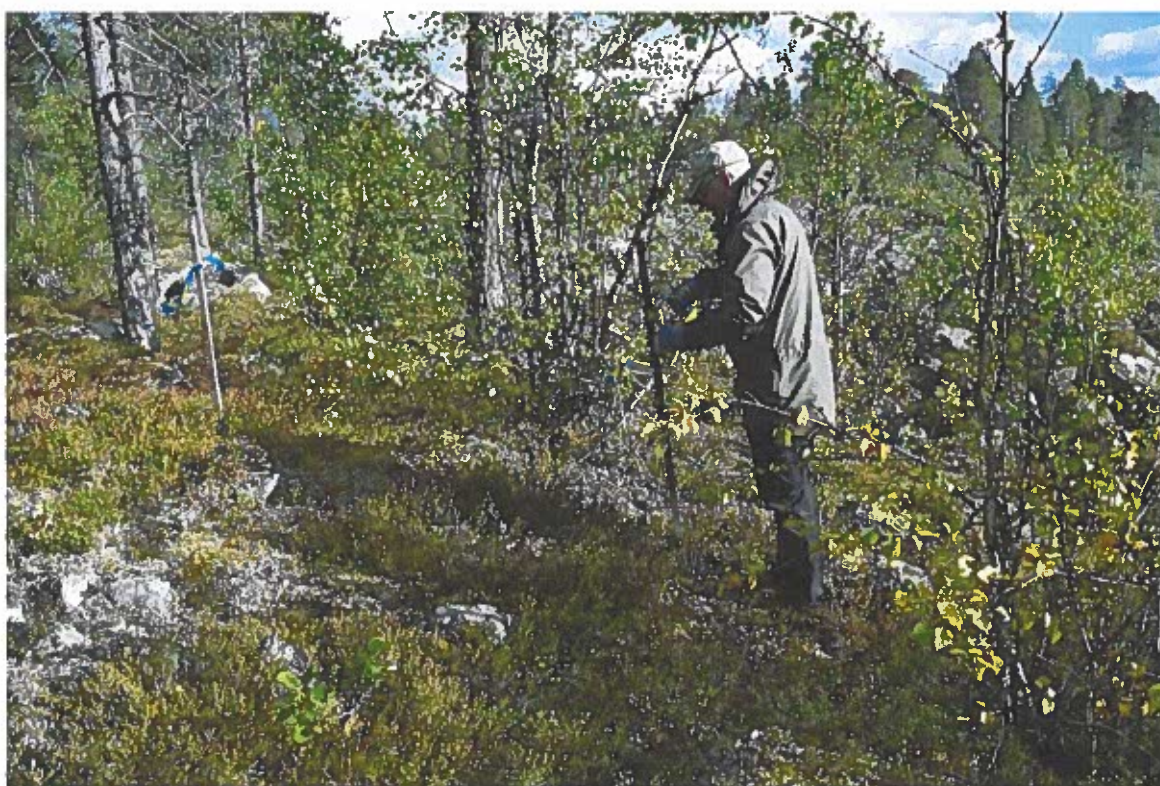
Lokalen är belägen i flack vik och utsatt för sydliga vindar. Två av härdarna är hotade av erosion, Raä 1337:2-3). Jämfört med 1998 ser det ut som inget hänt vad gäller erosionen. Eroderat strandplan beväxt med tall, björk, vide, kråkbär och ljung (bild 7).

Bild 7 Raä 1337:2-3, härdar. På bild är G. Hörnberg stående vid Raä 1373:3, fr V. Foto av L. Liedgren 2016.

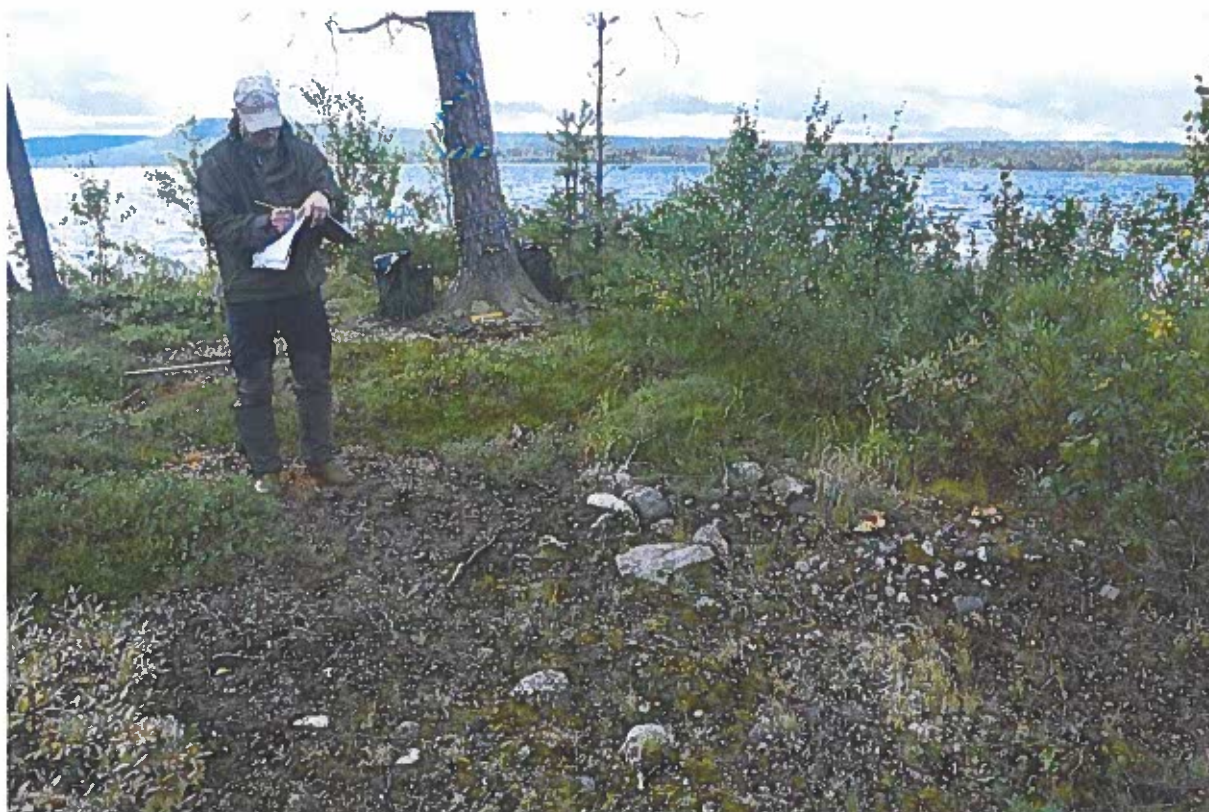
Lokalen är belägen på udde utsatt för vind från V och S (Raä 1251:1, koord. 7375710/620530±3). Raä 1251:1 var belägen 5,2-6 m från erosionskant i S. Udden är flack och uppenbarligen har högsta vattenståndet gått upp till Raä 1251:2. 1998 var den härden i erosionskanten nu var härdytan eroderad (bild 8). Strandplan beväxt med calamagrostis sp., odon, vide, blåtåtel, får- och rödsvingel samt tuvor av kråkbär, odon och lingon (bild 9). Härd 1251:2 kommer att förstöras av erosionen.

Bild 8 Raä 1251:2, härd med eroderad yta, fr N. På bild är G. Hörnberg. Foto av L. Liedgren, 2016.

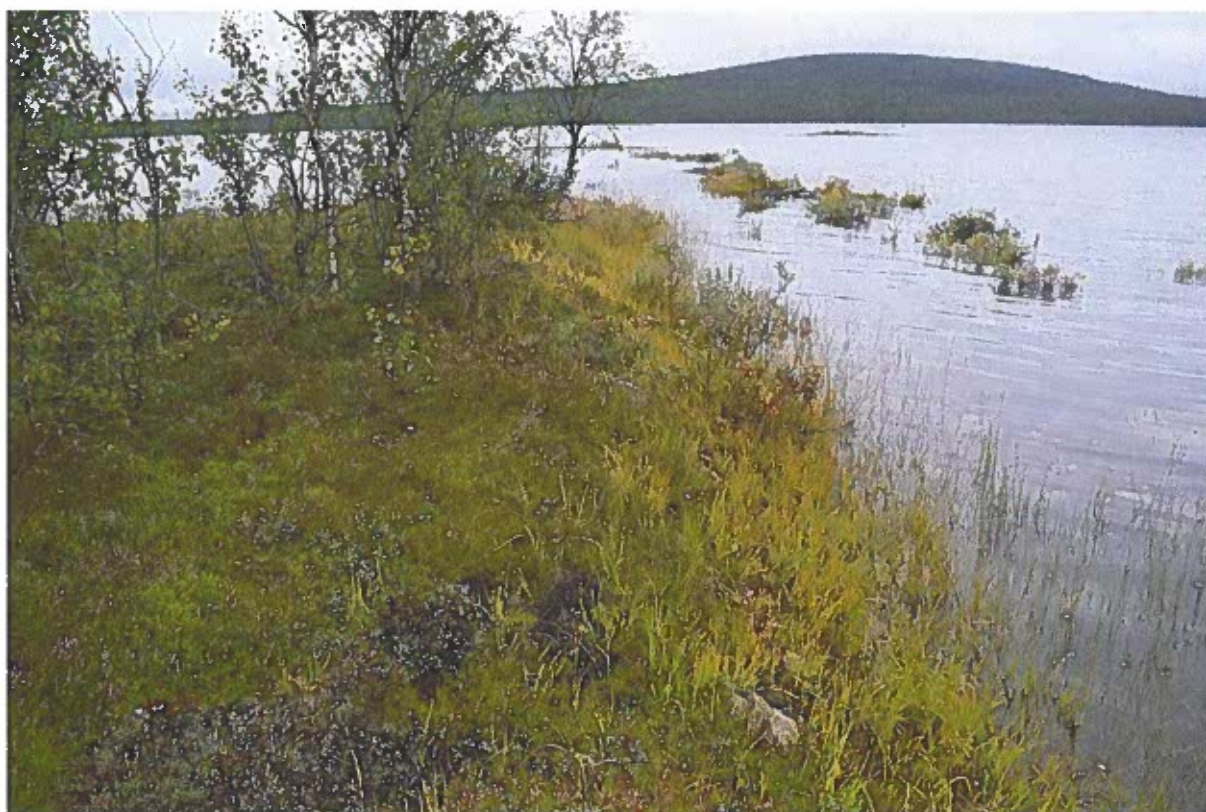
vara ålderstigna. I jämförelse med kartering 1997 verkar mycket lite ha hänt. I karteringen 1997 verkar en härd saknas, den som ligger i anslutning och N om härd 1 (härd 1, koord. 7373531/0620054±3), således inalles 5 härdar. Erosionskanten helt beväxt (bild 11) och verkar stabiliserad.

Bild 11 Beväxt erosionskant, Raä 1366, fr VSV. Foto av L. Liedgren, 2016.

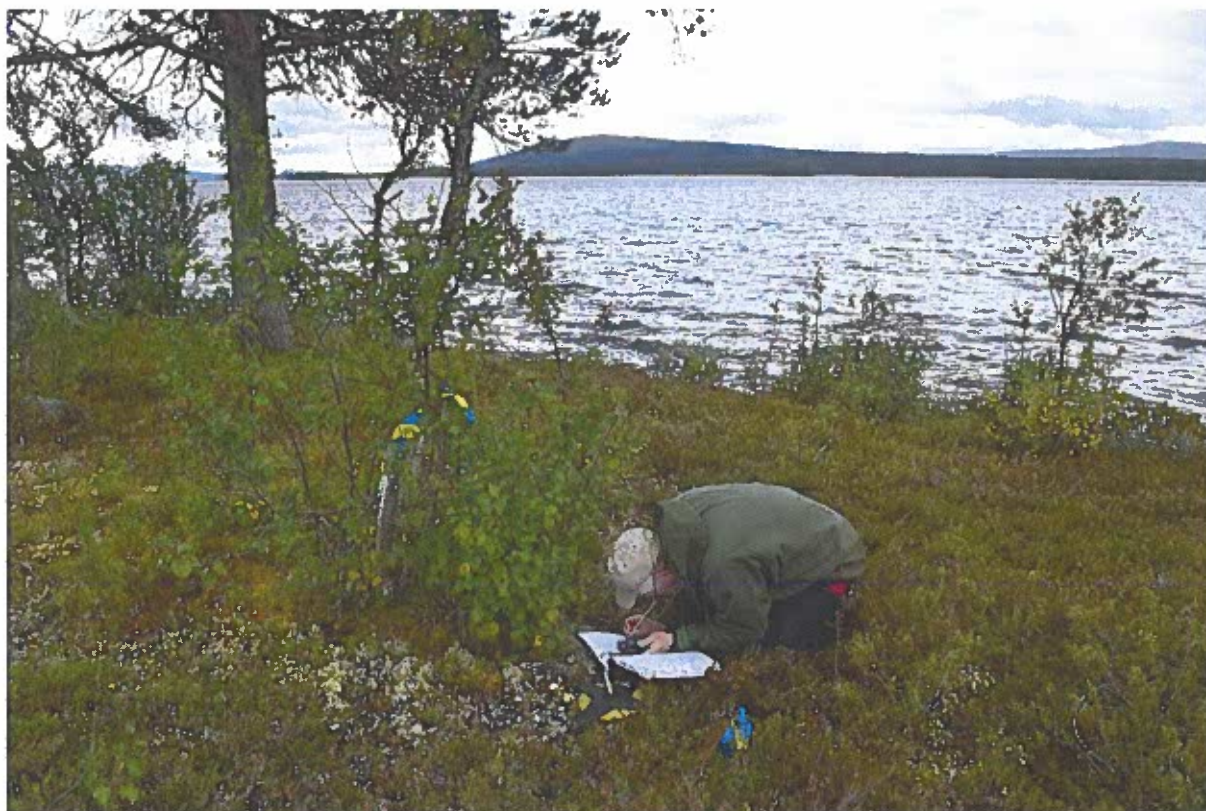
Bild 12 Raä 1276:3 Härd, fr NV. På bild är G. Hörnberg. Foto av L. Liedgren, 2016.

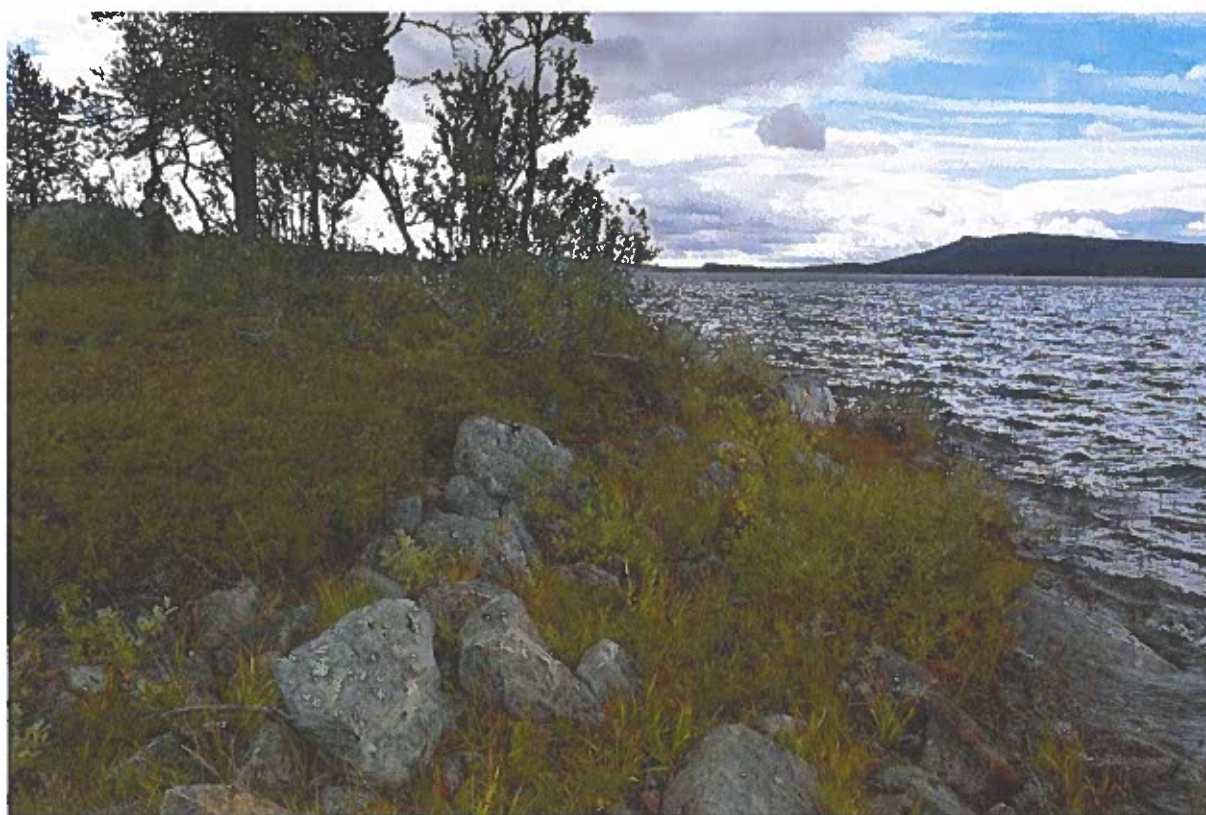
Lokalen är belägen på en udde i ett utsatt läge. På platsen hade en stor tall fällts omkull av vinden. Vid undersökningar här 1998 framkom skörbränd sten, kvartsitavslag, avslag av bergkristall, förarbete av grönsten samt rödockra. Kolprov visar på datering till 2890-3340 BC. Boplatsen går inte ned till erosionskanten. Dessutom finns en härd (bild 12) belägen 6,4 m från erosionskanten (koord. 7367193/624977±4). Ingen noterbar skillnad i erosion jämfört med 1998. Strandplan rikligt beväxt med vide, odon, blåtåtel, kråklöver, slätterblomma, blodrot och starr sp (bild 13).

Bild 13 Raä 1276, växtlighet på eroderat strandplan, fr NNV. Foto av L. Liedgren, 2016.

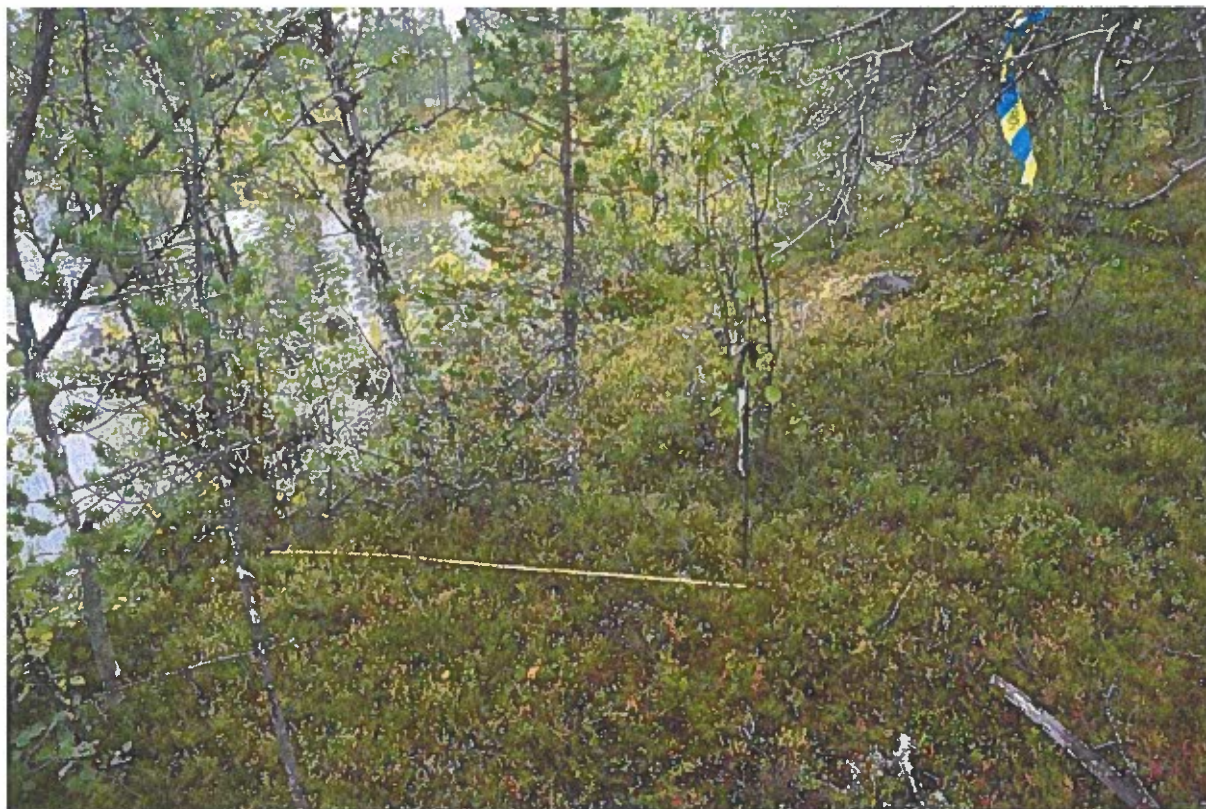
Lokalen är delad på två smärre höjdryggar som går ut i sjön. Av de 6 härdarna är en belägen 1,8 m från erosionskant (Raä 1321:1, koord 7365602/0624264±4). I stort sett verkar inte mycket erosion ha skett här sedan 1997 (bild 14). Erosionskant och strandplan beväxt.

Bild 14 Raä 1321:1, härd, fr NV. Foto av L. Liedgren, 2016.

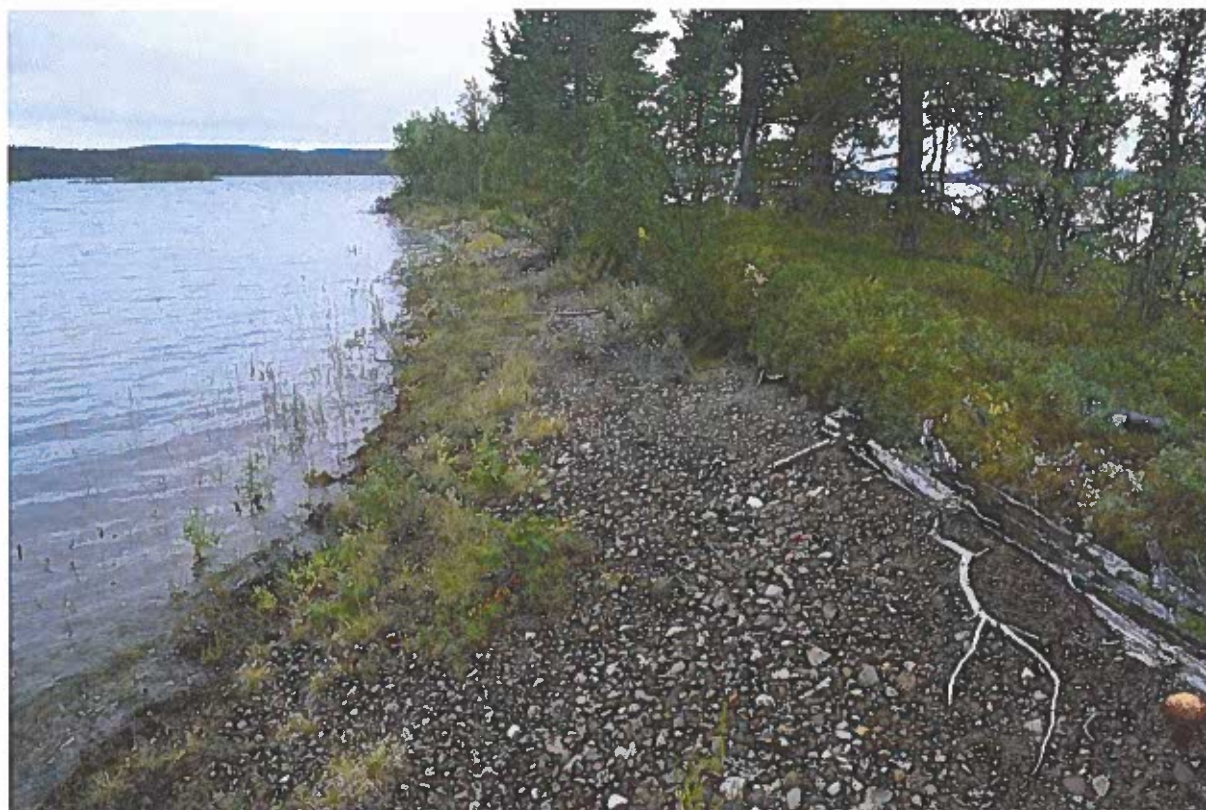
Lokalen belägen på smal udde utstickande i sjön mot Ö. Utsatt för vindar från S och N. Här var två härdar registrerade, båda delvis eroderade. Vid besök 31/8 kunde inga spår av härdarna konstateras förutom möjligen några stenar vid den SSÖ kanten på Raä 1326:2. Materialet i marken är främst grövre sand och grus. Strandplanet på båda sidor om udden var till största delen avspolat (bild 15).

Bild 15 Raä 1326, eroderat strandplan, fr V. Foto av L. Liedgren, 2016.
