**DOKUMENTATION OCH
RESTAURERING AV TIMRAD
NJALLA SAMT TIMRAD KÅTA
SKÅLKA, STÅKKE SAMEBY,
ARJEPLOG, LAPPLAND**

**Silvremuseet
Rapport**

Syftet med arbetet med Skålkavistet har varit att göra en utförlig dokumentation av byggnaderna, att datera byggnaderna samt att göra en upprustning av byggnaderna.

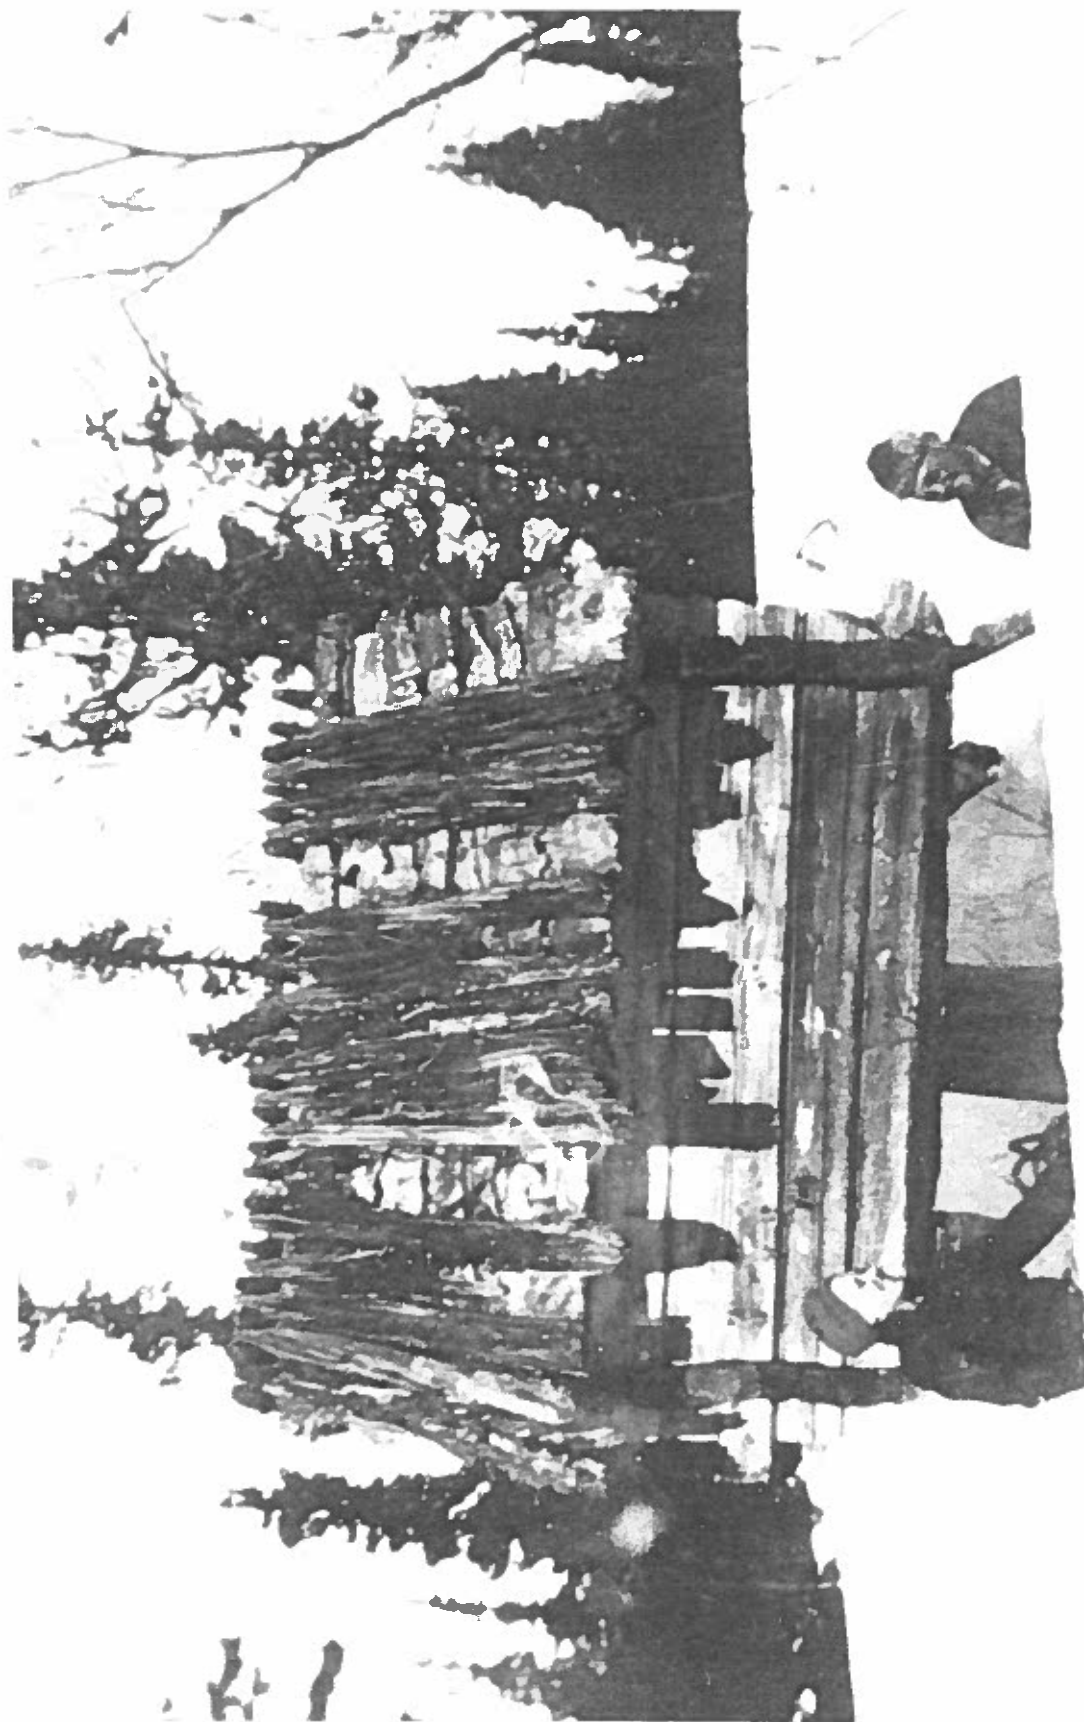
Bild 1 Skálka sameviste, timrad njalla, långsida, på bild är Åke och Ella Löfgren (den senare född Nilsson). Foto fr SSÖ av okänd fotograf, 1952, Silvermuseets fotoarkiv.

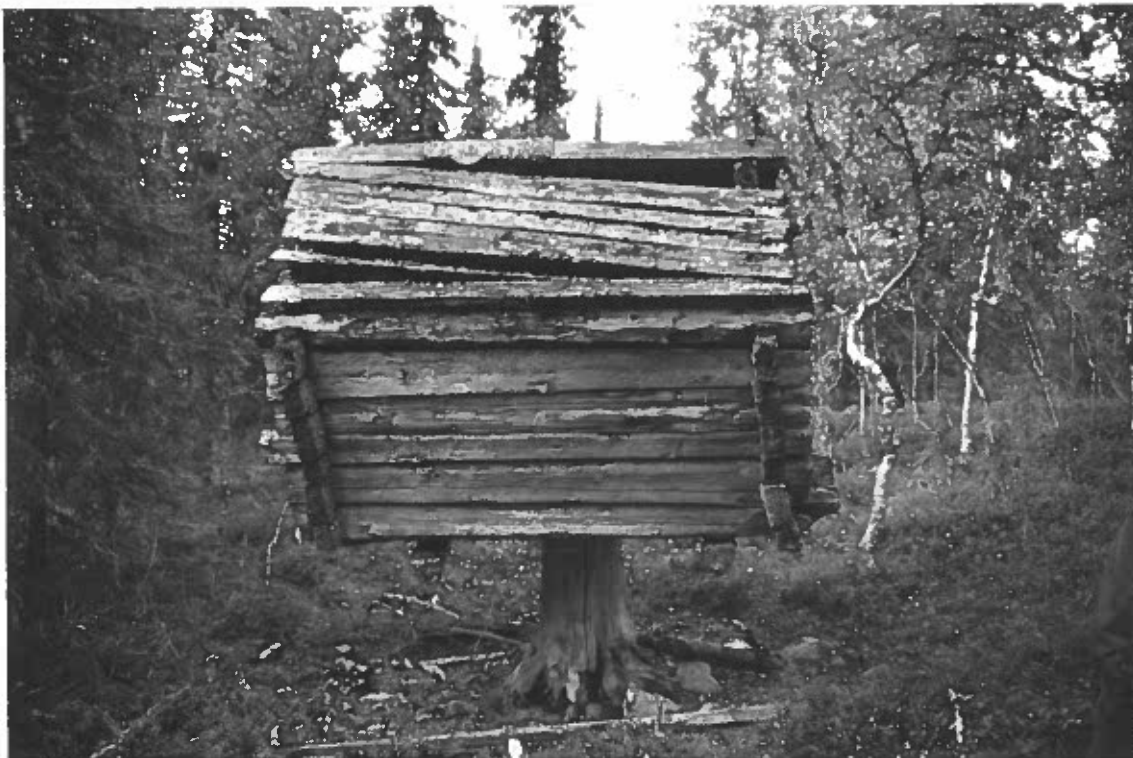
Bild 2 Skålka sameviste, timrad njalla, långsida. Foto av L. Liedgren, 1997.

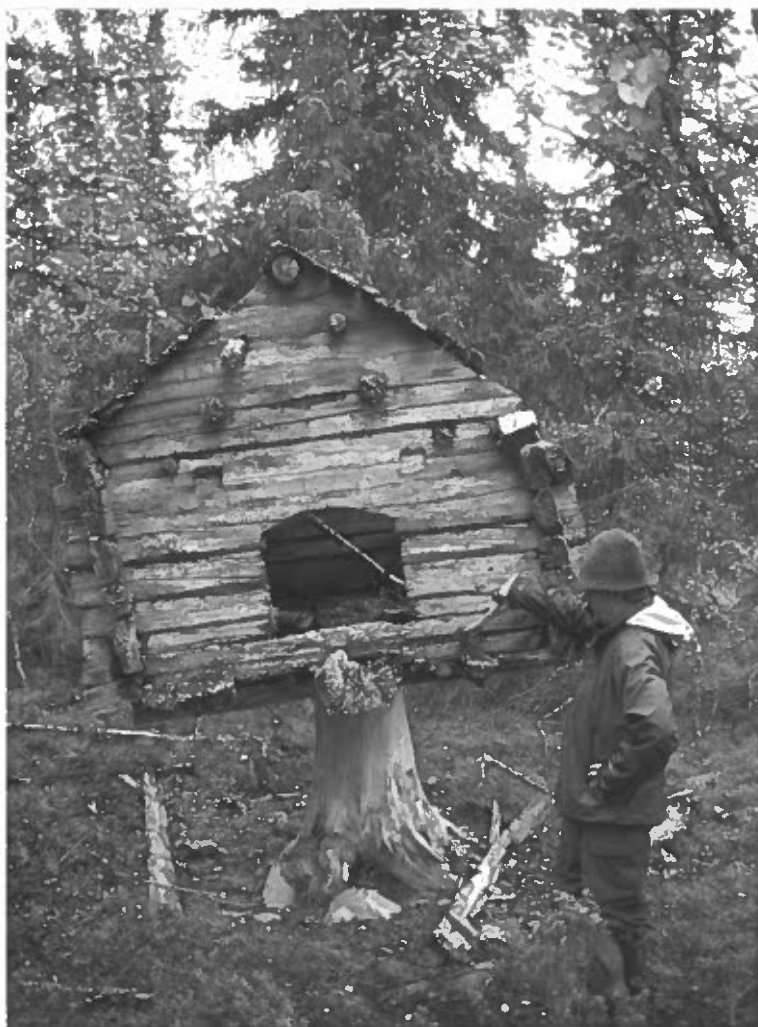
Bild 3 Skålka sameviste, timrad njalla, ingångs-
sida, på bild är S.-E.
Elveback. Foto fr ÖNÖ,
av L. Liedgren, 1997.

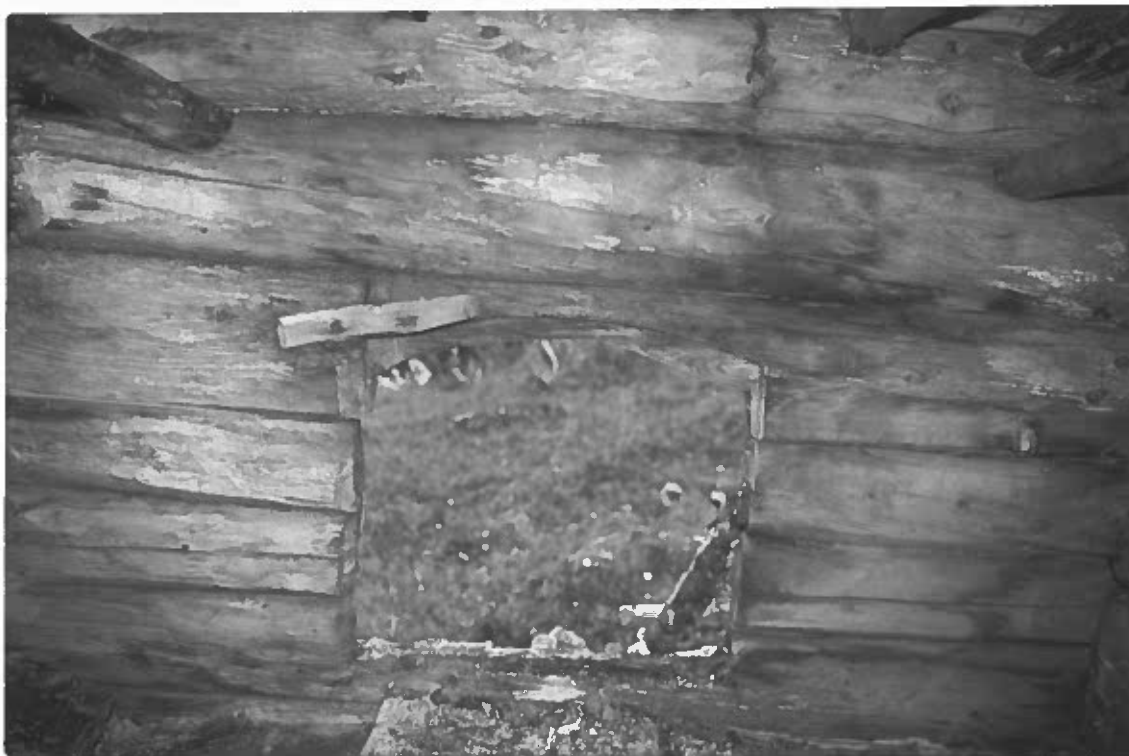
Bild 4 Skålka sameviste, timrad njalla, insida av dörrhål. Foto av L. Liedgren, 1997.

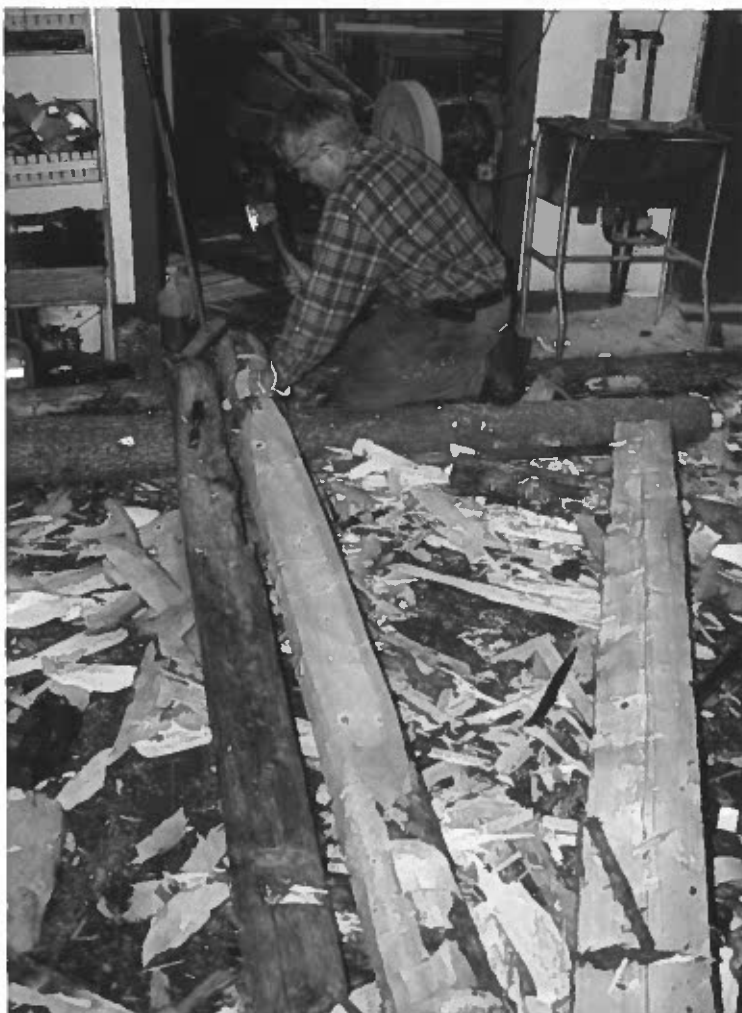
Bild 5 Skålka, restaurering av njalla, tillverkning av ny takfotsbräda, på bild är S.-E. Elveback. Foto av L. Liedgren, 1999.

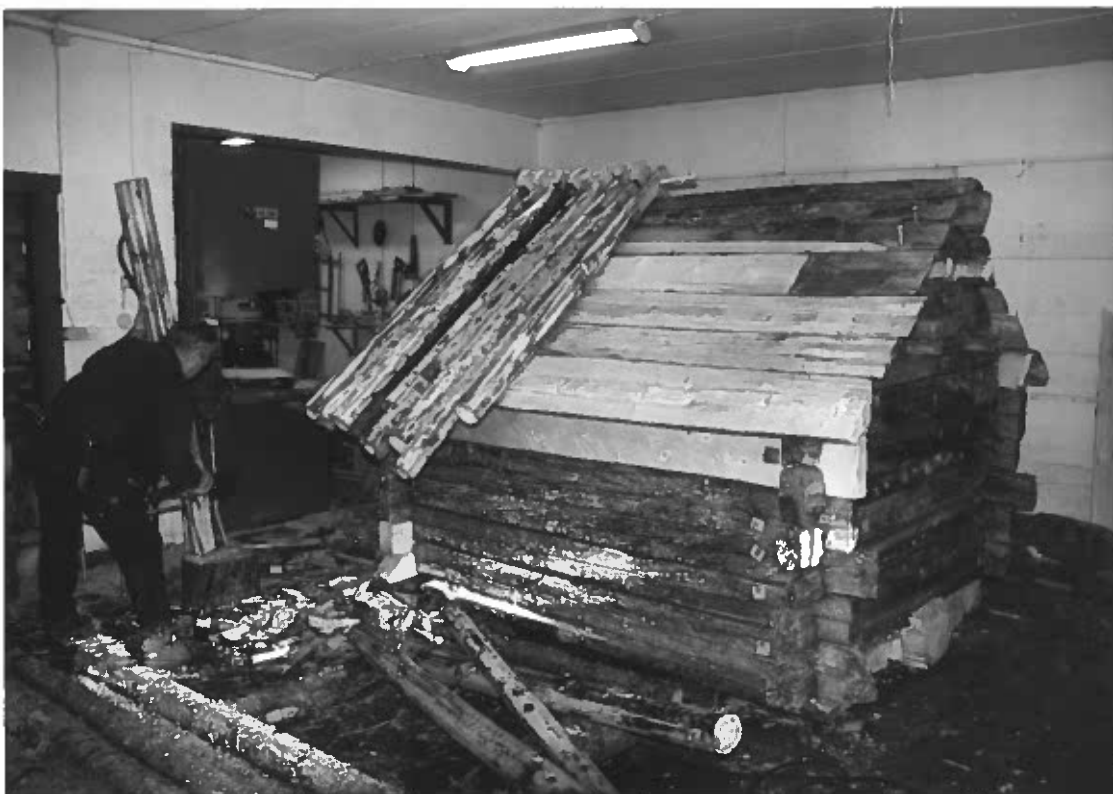
Bild 6 Skålka, restaurering av njalla, tillverkning av yttertak. Foto av L. Liedgren, 1999.

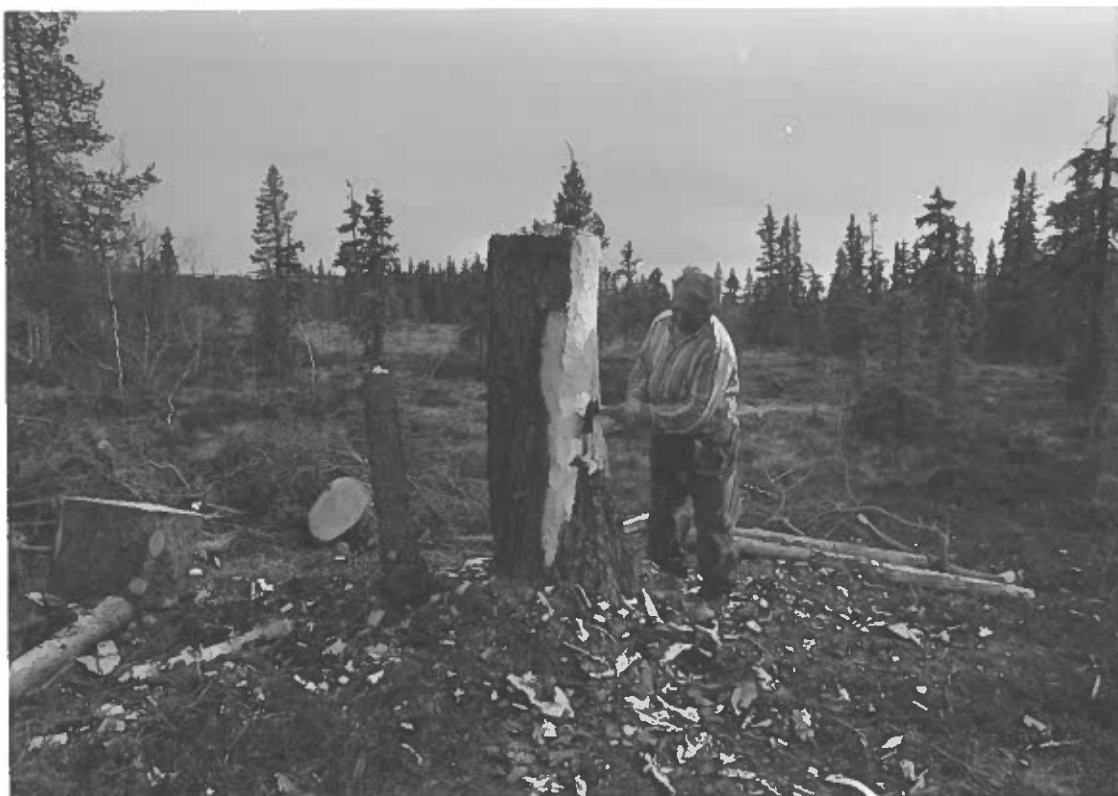
Bild 8 Skålka, barkning av rotstolpe till njalla med yxa, på bild är L.-E, Ruong. Foto av L. Liedgren, 1999.

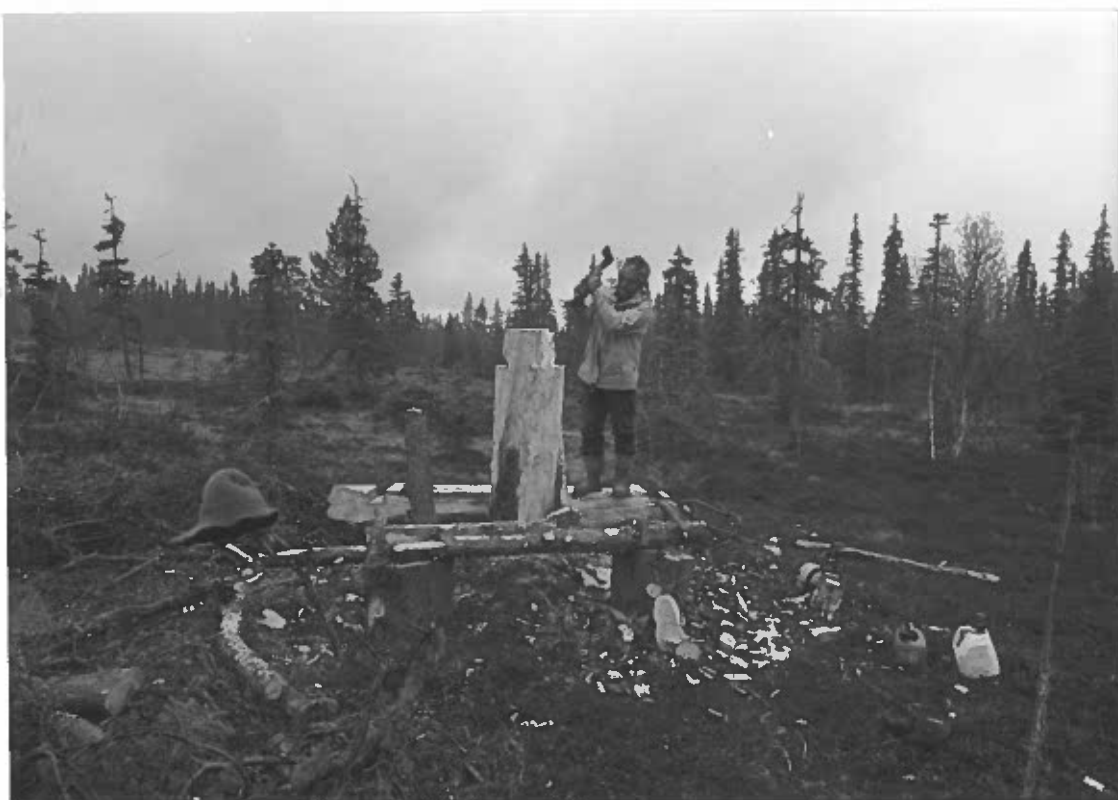
Bild 9 Skålka, huggning av tapp till njallastolpe, på bild är S.-E. Elveback. Foto av L. Liedgren, 1999.

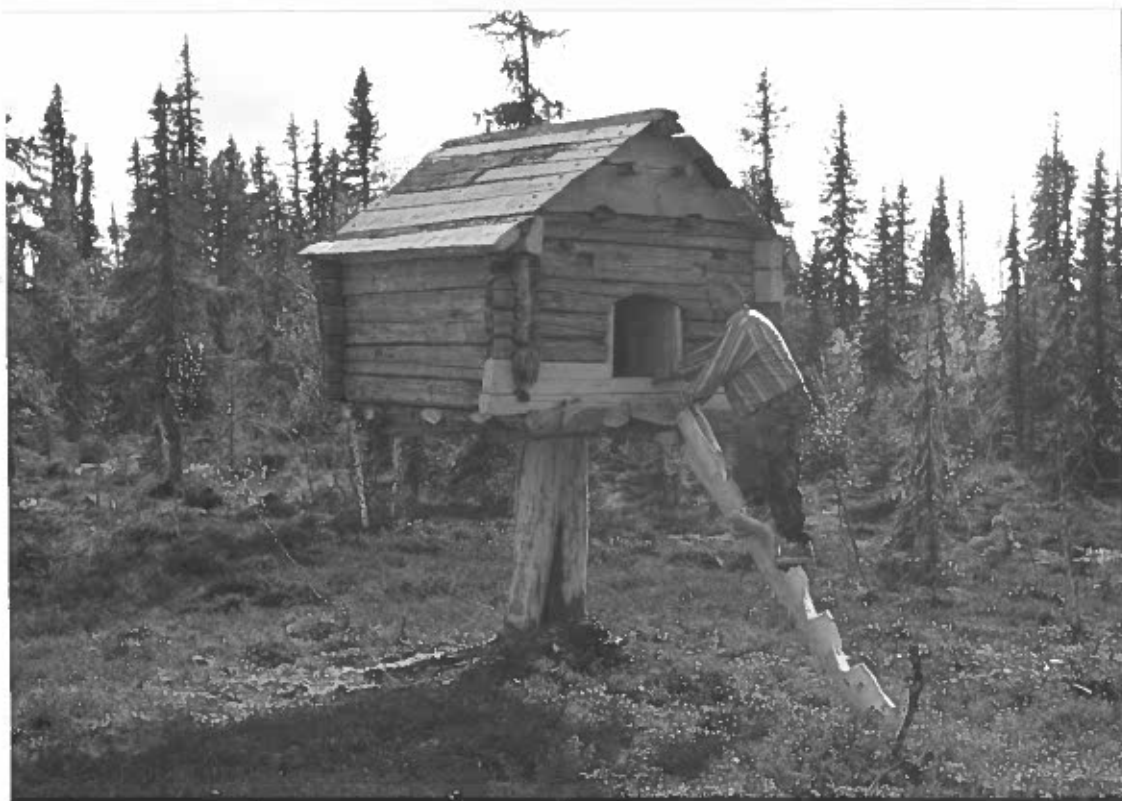
Bild 11 Skålka, restaurerad njalla i sannolikt originalutformning från 1700-talets slut, på bild är L.-E. Ruong. Foto av L. Liedgren, 1999.

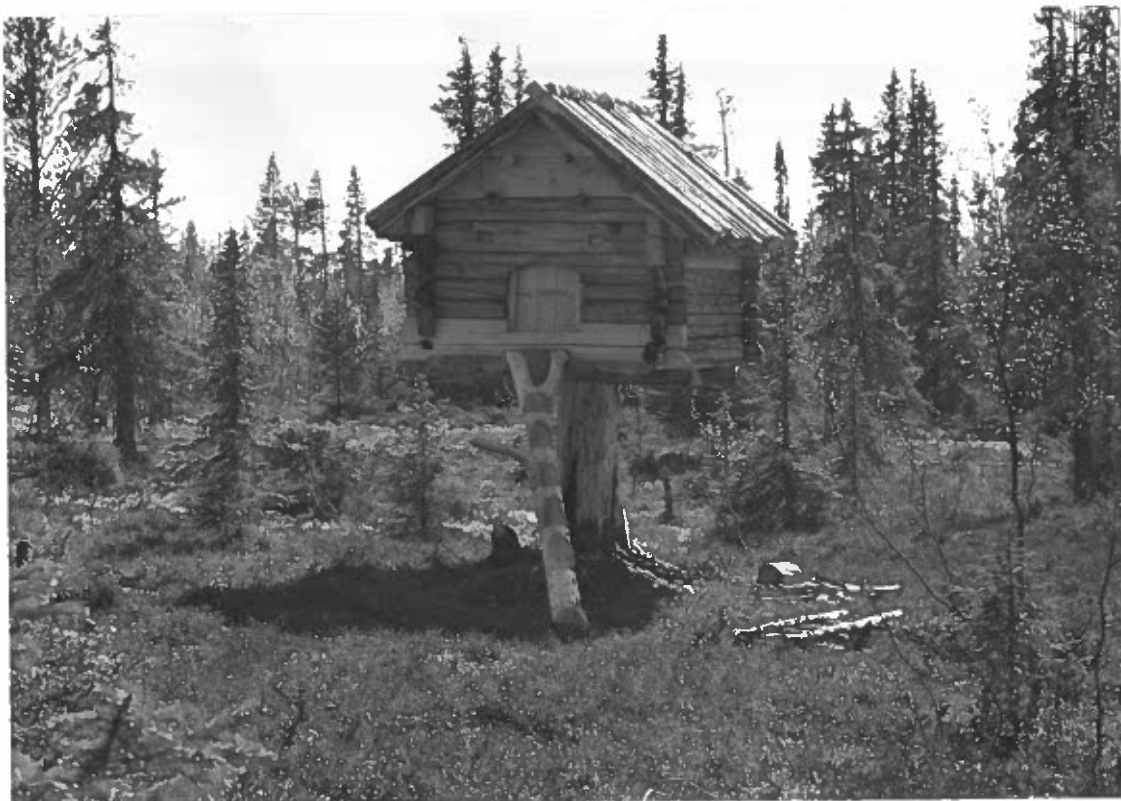
Bild 12 Skålka, restaurerad njalla i slutlig utformning troligen representerande slutet av 1800-talet. Foto av L. Liedgren, 1999.

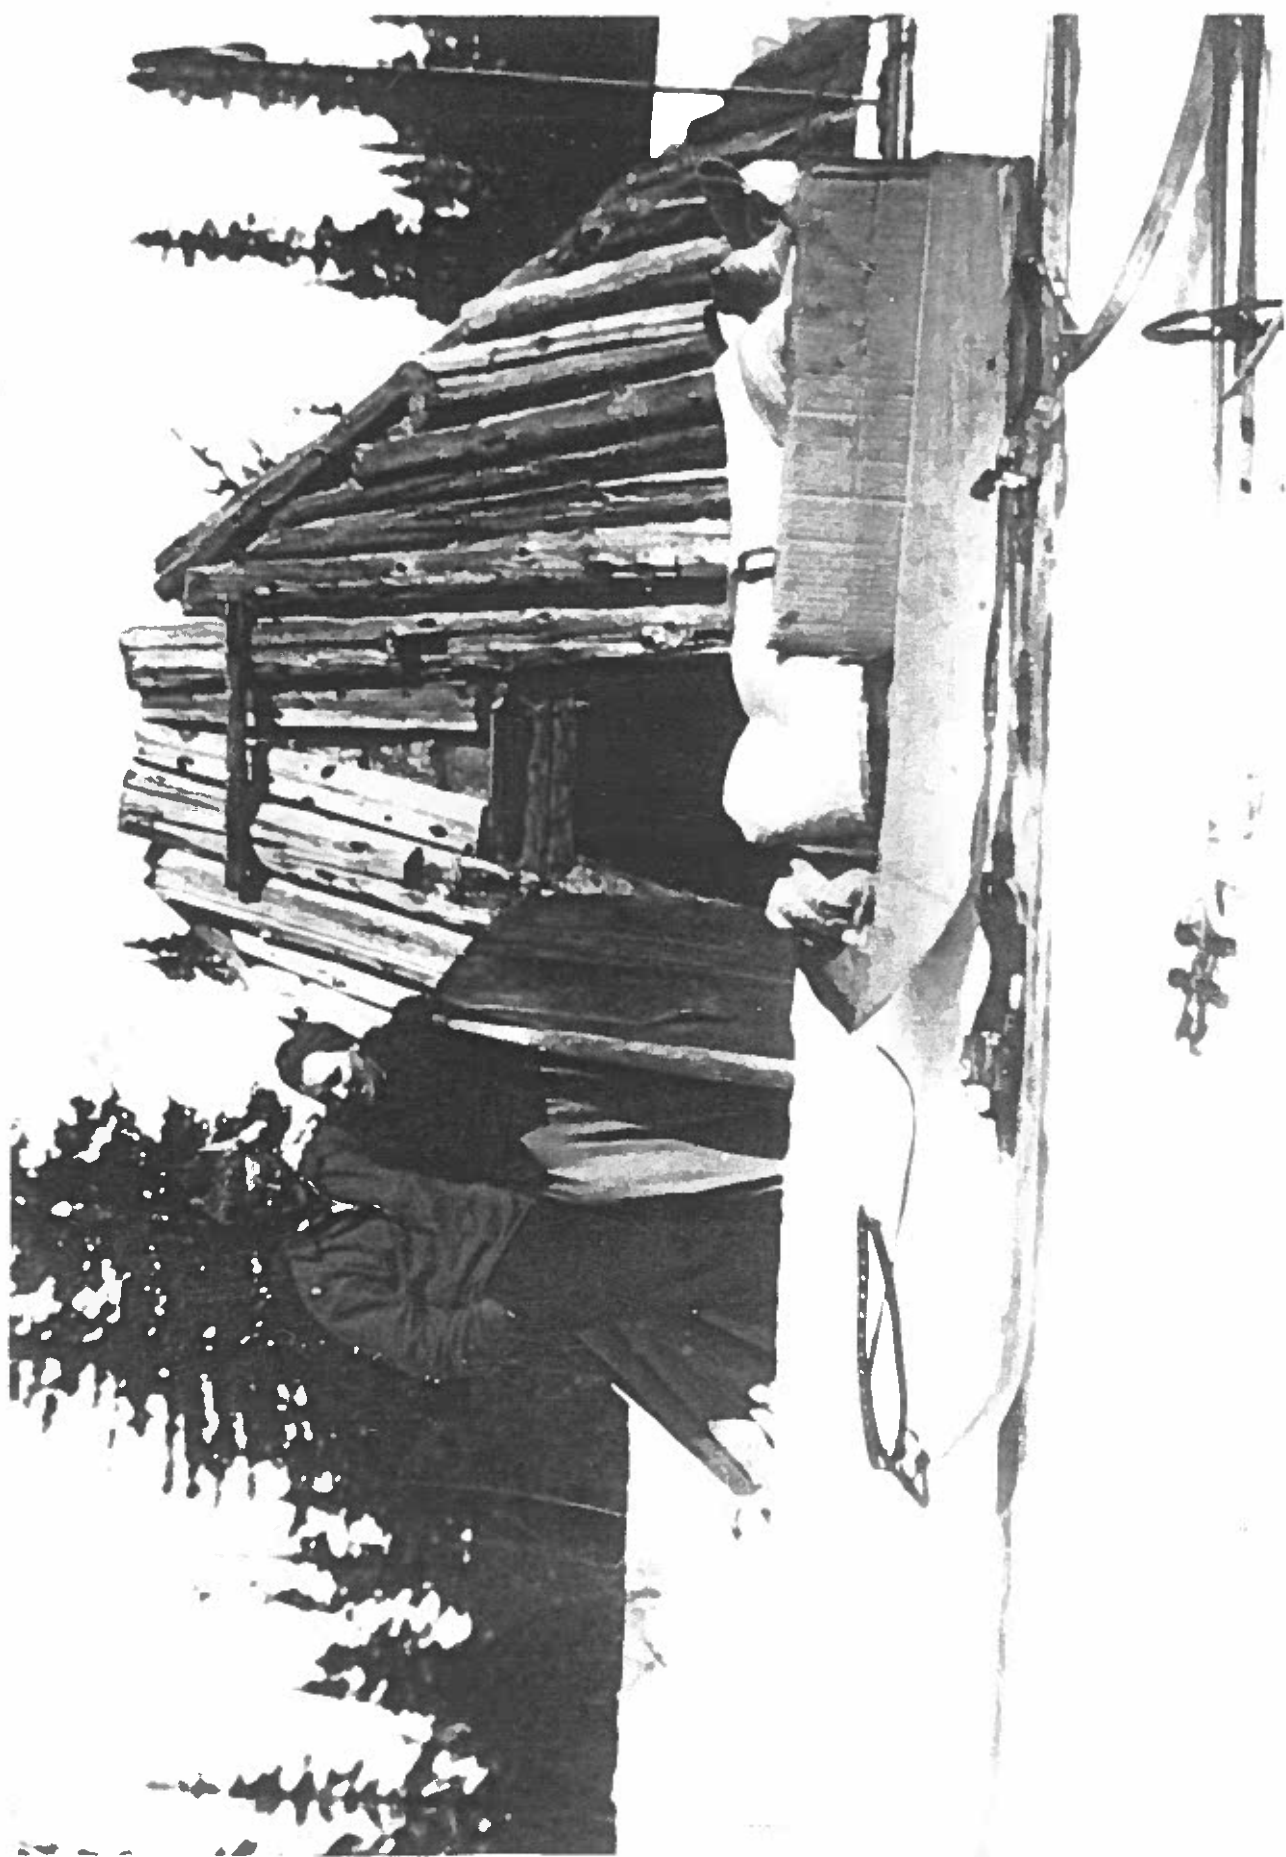
Bild 13 Skållka, timrad kåta, på bild är Åke och Ella Löfgren (den senare f Nilsson). Foto 1952, fr SSV av okänd fotograf, Silvermuseets arkiv.

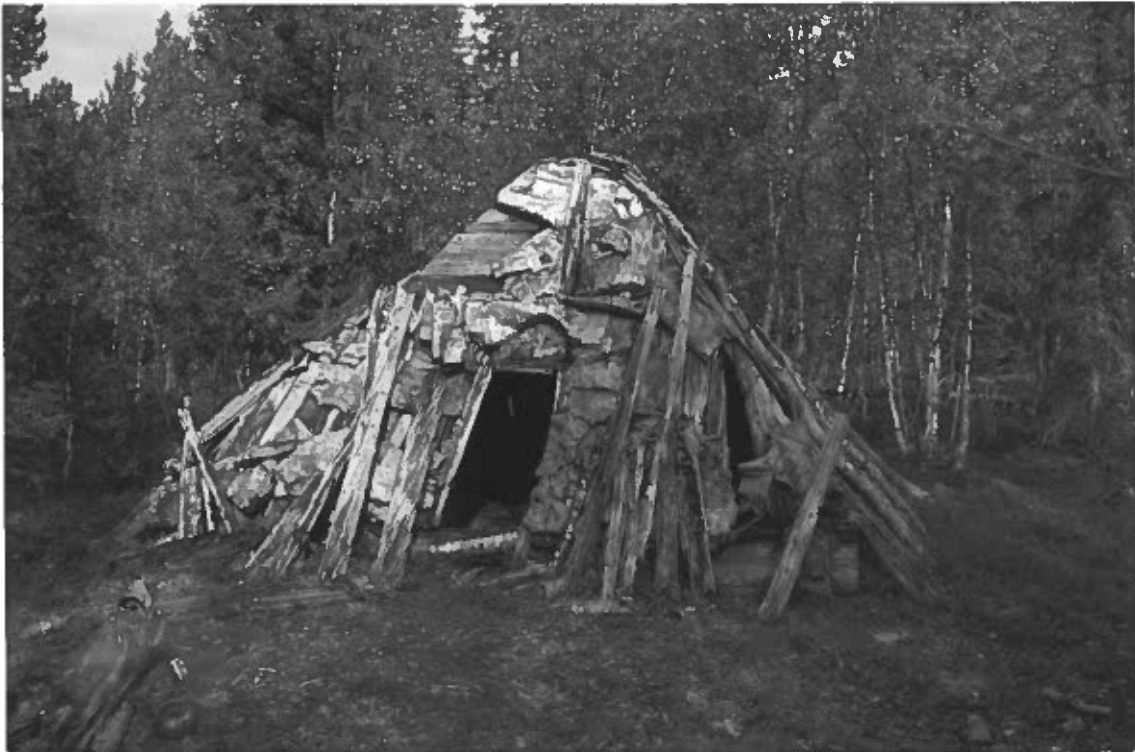
Bild 14 Skålka, timrad kåta, ingångssida, före upprustning. Foto fr SSV av L. Liedgren, 1997.

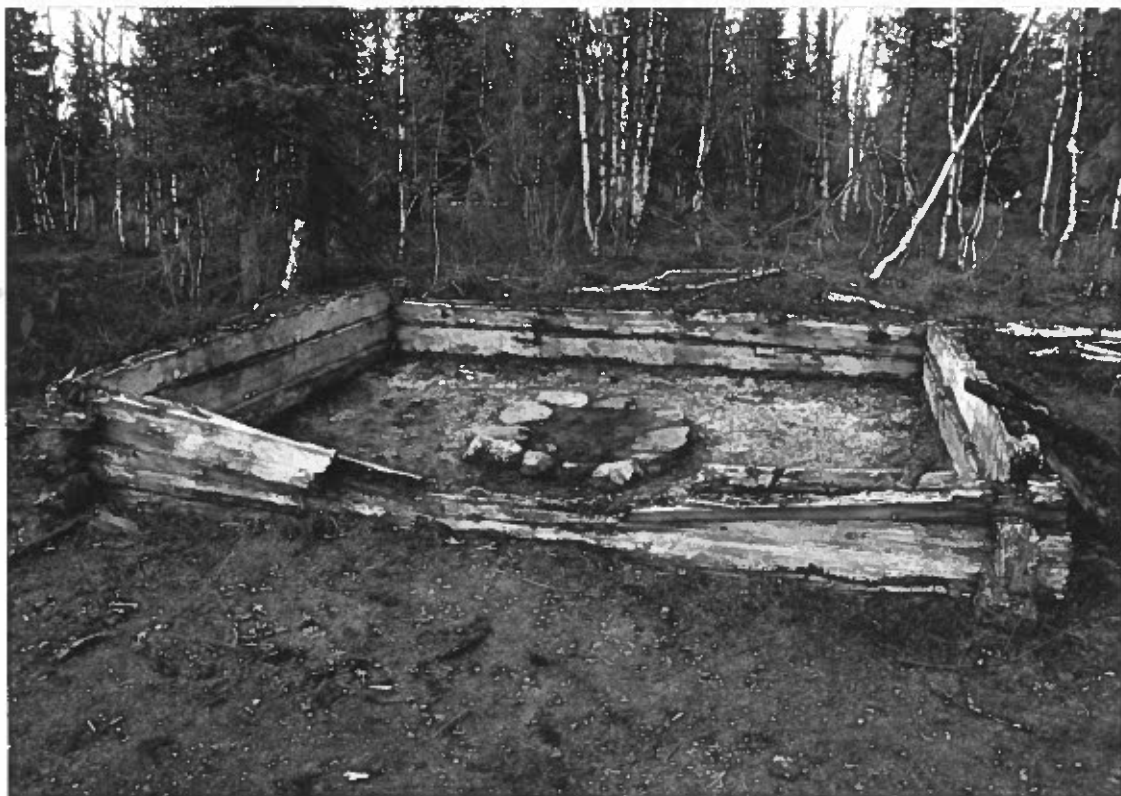
Bild 15 Skålka, timrad stomme till kåta. Foto fr SSV av L. Liedgren, 1999.

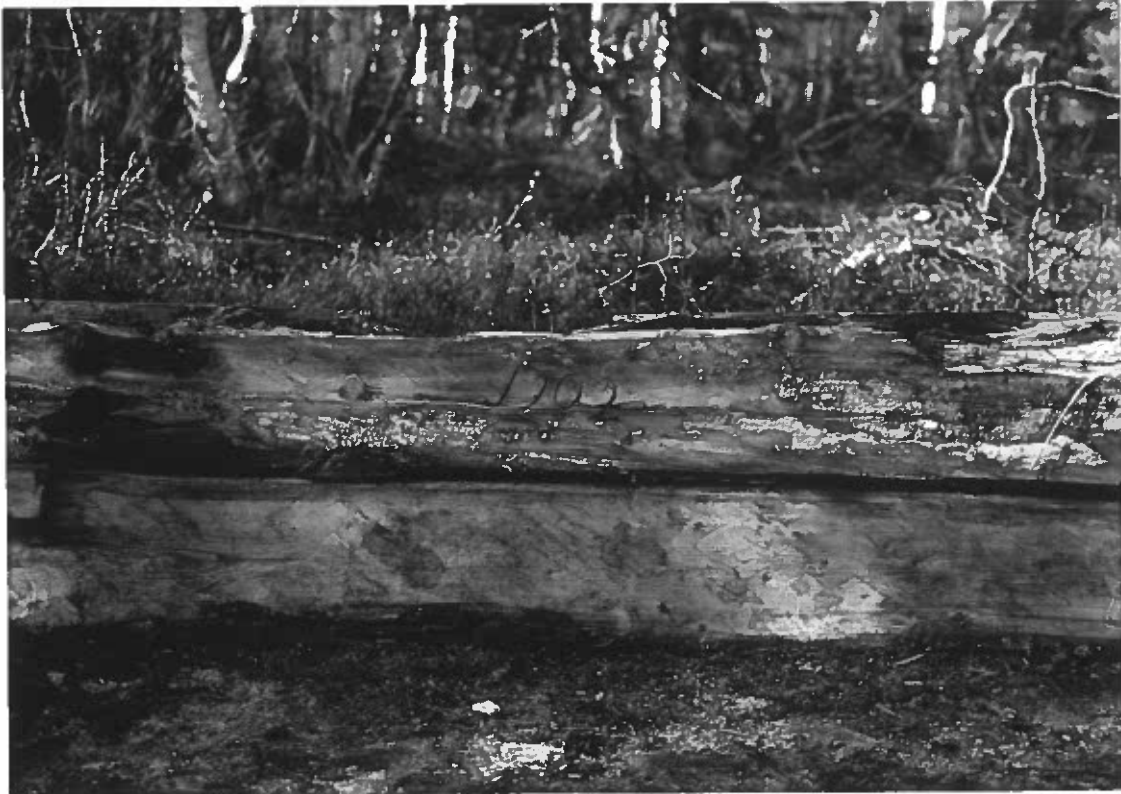
Bild 16 Skålka, timrad stomme till kåta, skuren inskription, 1902, sannolikt årtal för sista genomgripande reoveringen av kåtan. Foto fr SSV av L. Liedgren, 1999.

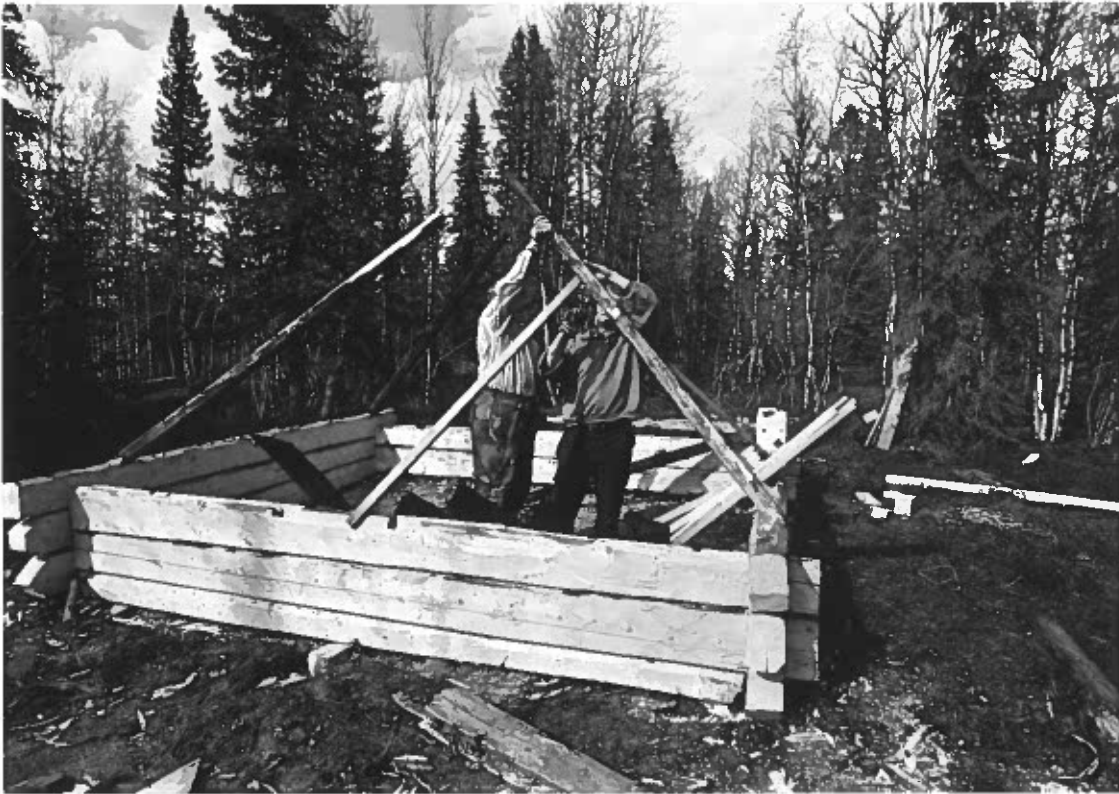
Bild 18 Skålka, kåta, resande av ådnåris. Foto fr SSV av L. Liedgren, 1999.

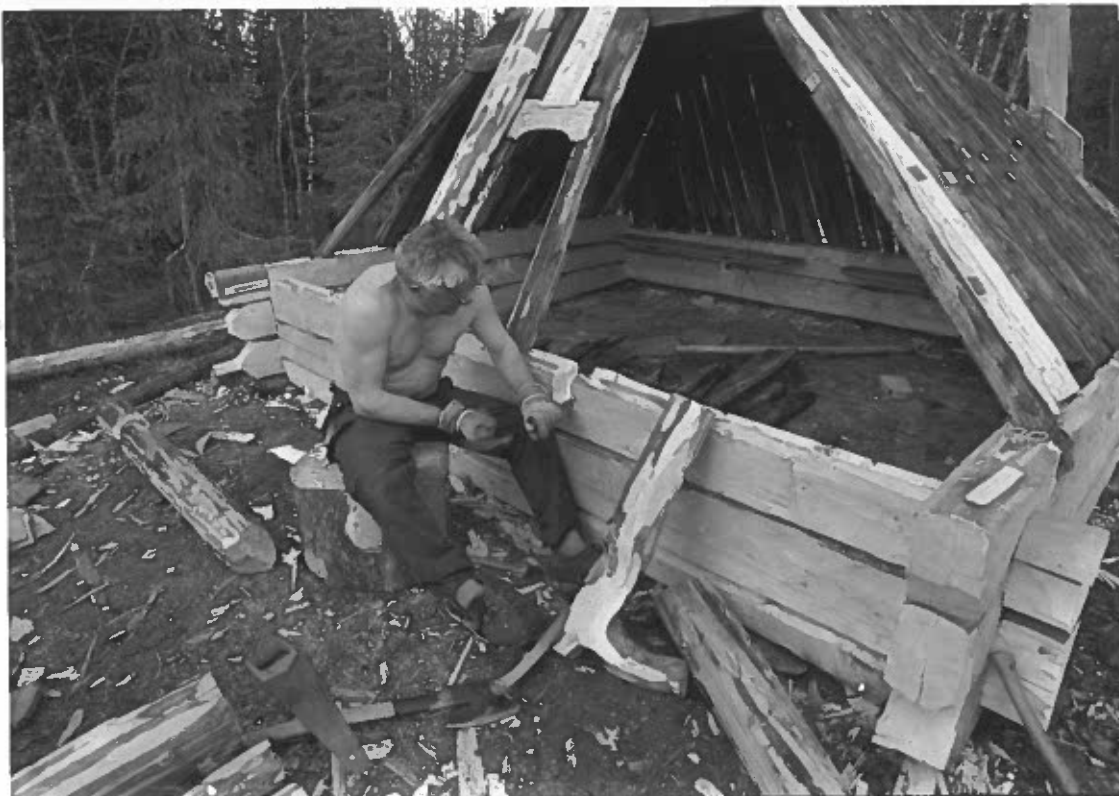
Bild 19 Skålka, kåta, upptagning av urtag för krokar vid dörrhål, på bild är S.-E. Elveback. Foto av L. Liedgren, 1999.

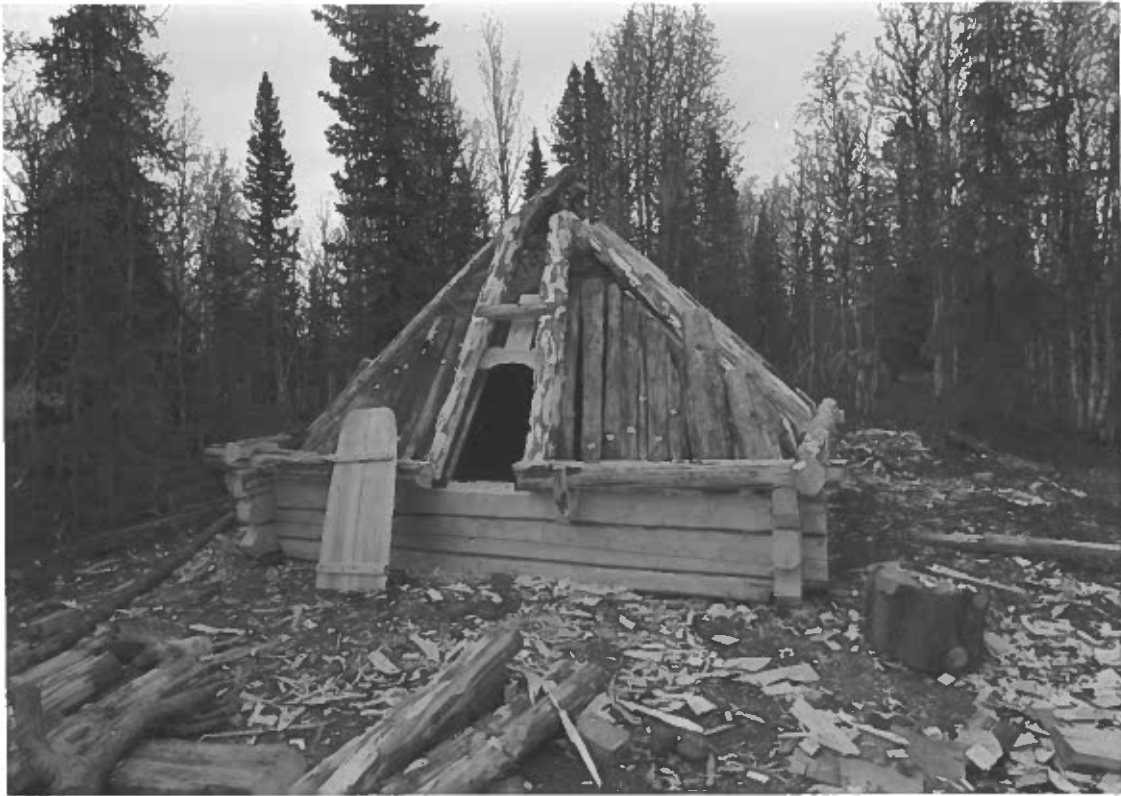
Bild 20 Skålka, kåta, läggning av näver och yttertak. Foto fr SSV av L. Liedgren, 1999.

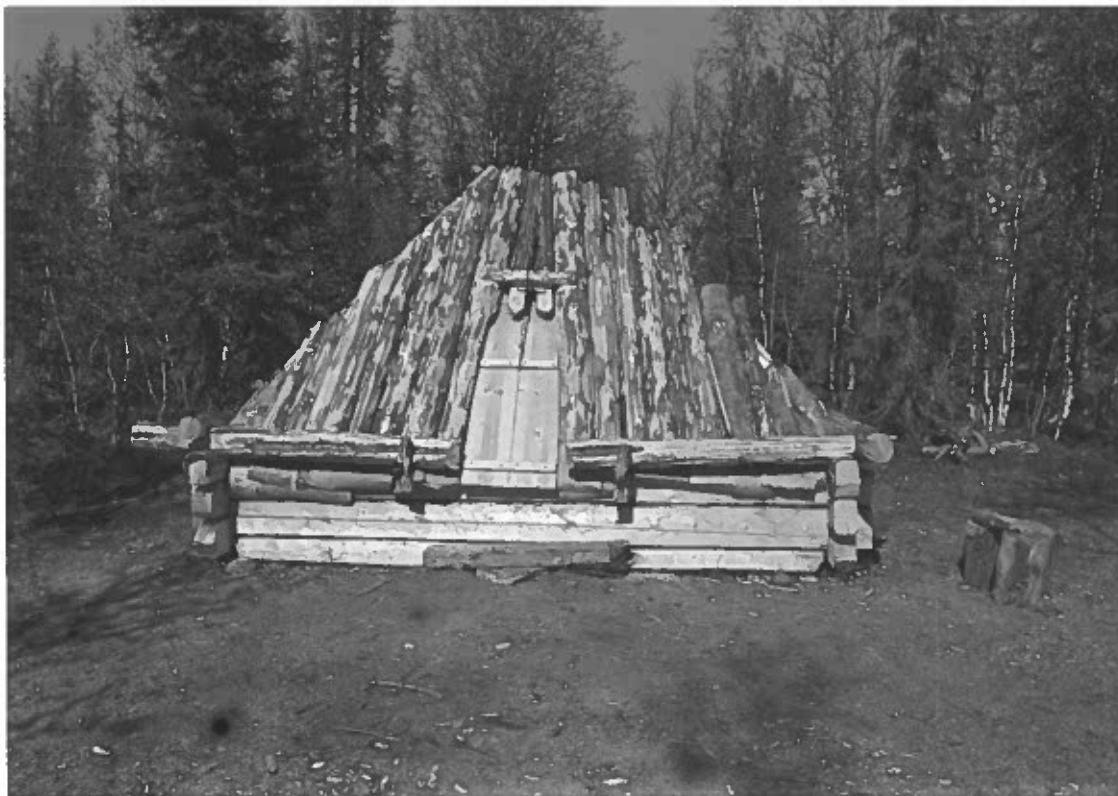
Bild 21 Skålka, kåtan restaurerad, ingångssida. Foto av L. Liedgren, 1999.

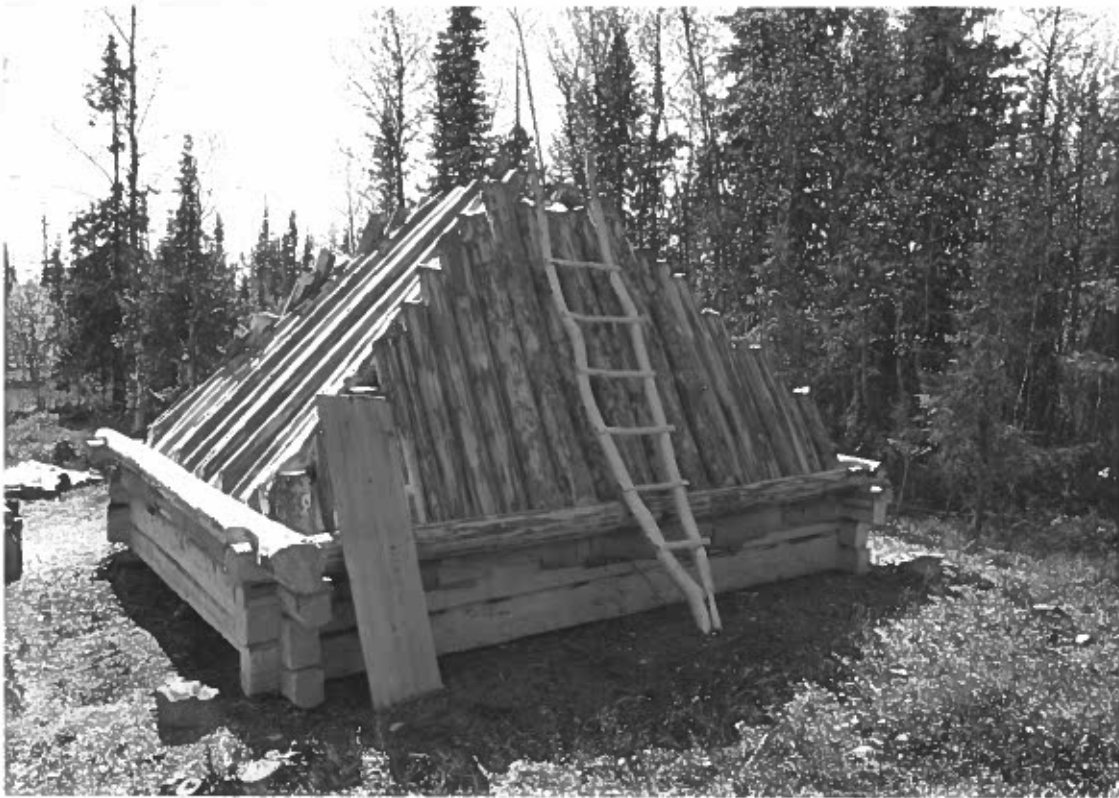
Bild 22 Skålka, kåtan restaurerad, baksida. Foto fr NNÖ av L. Liedgren.

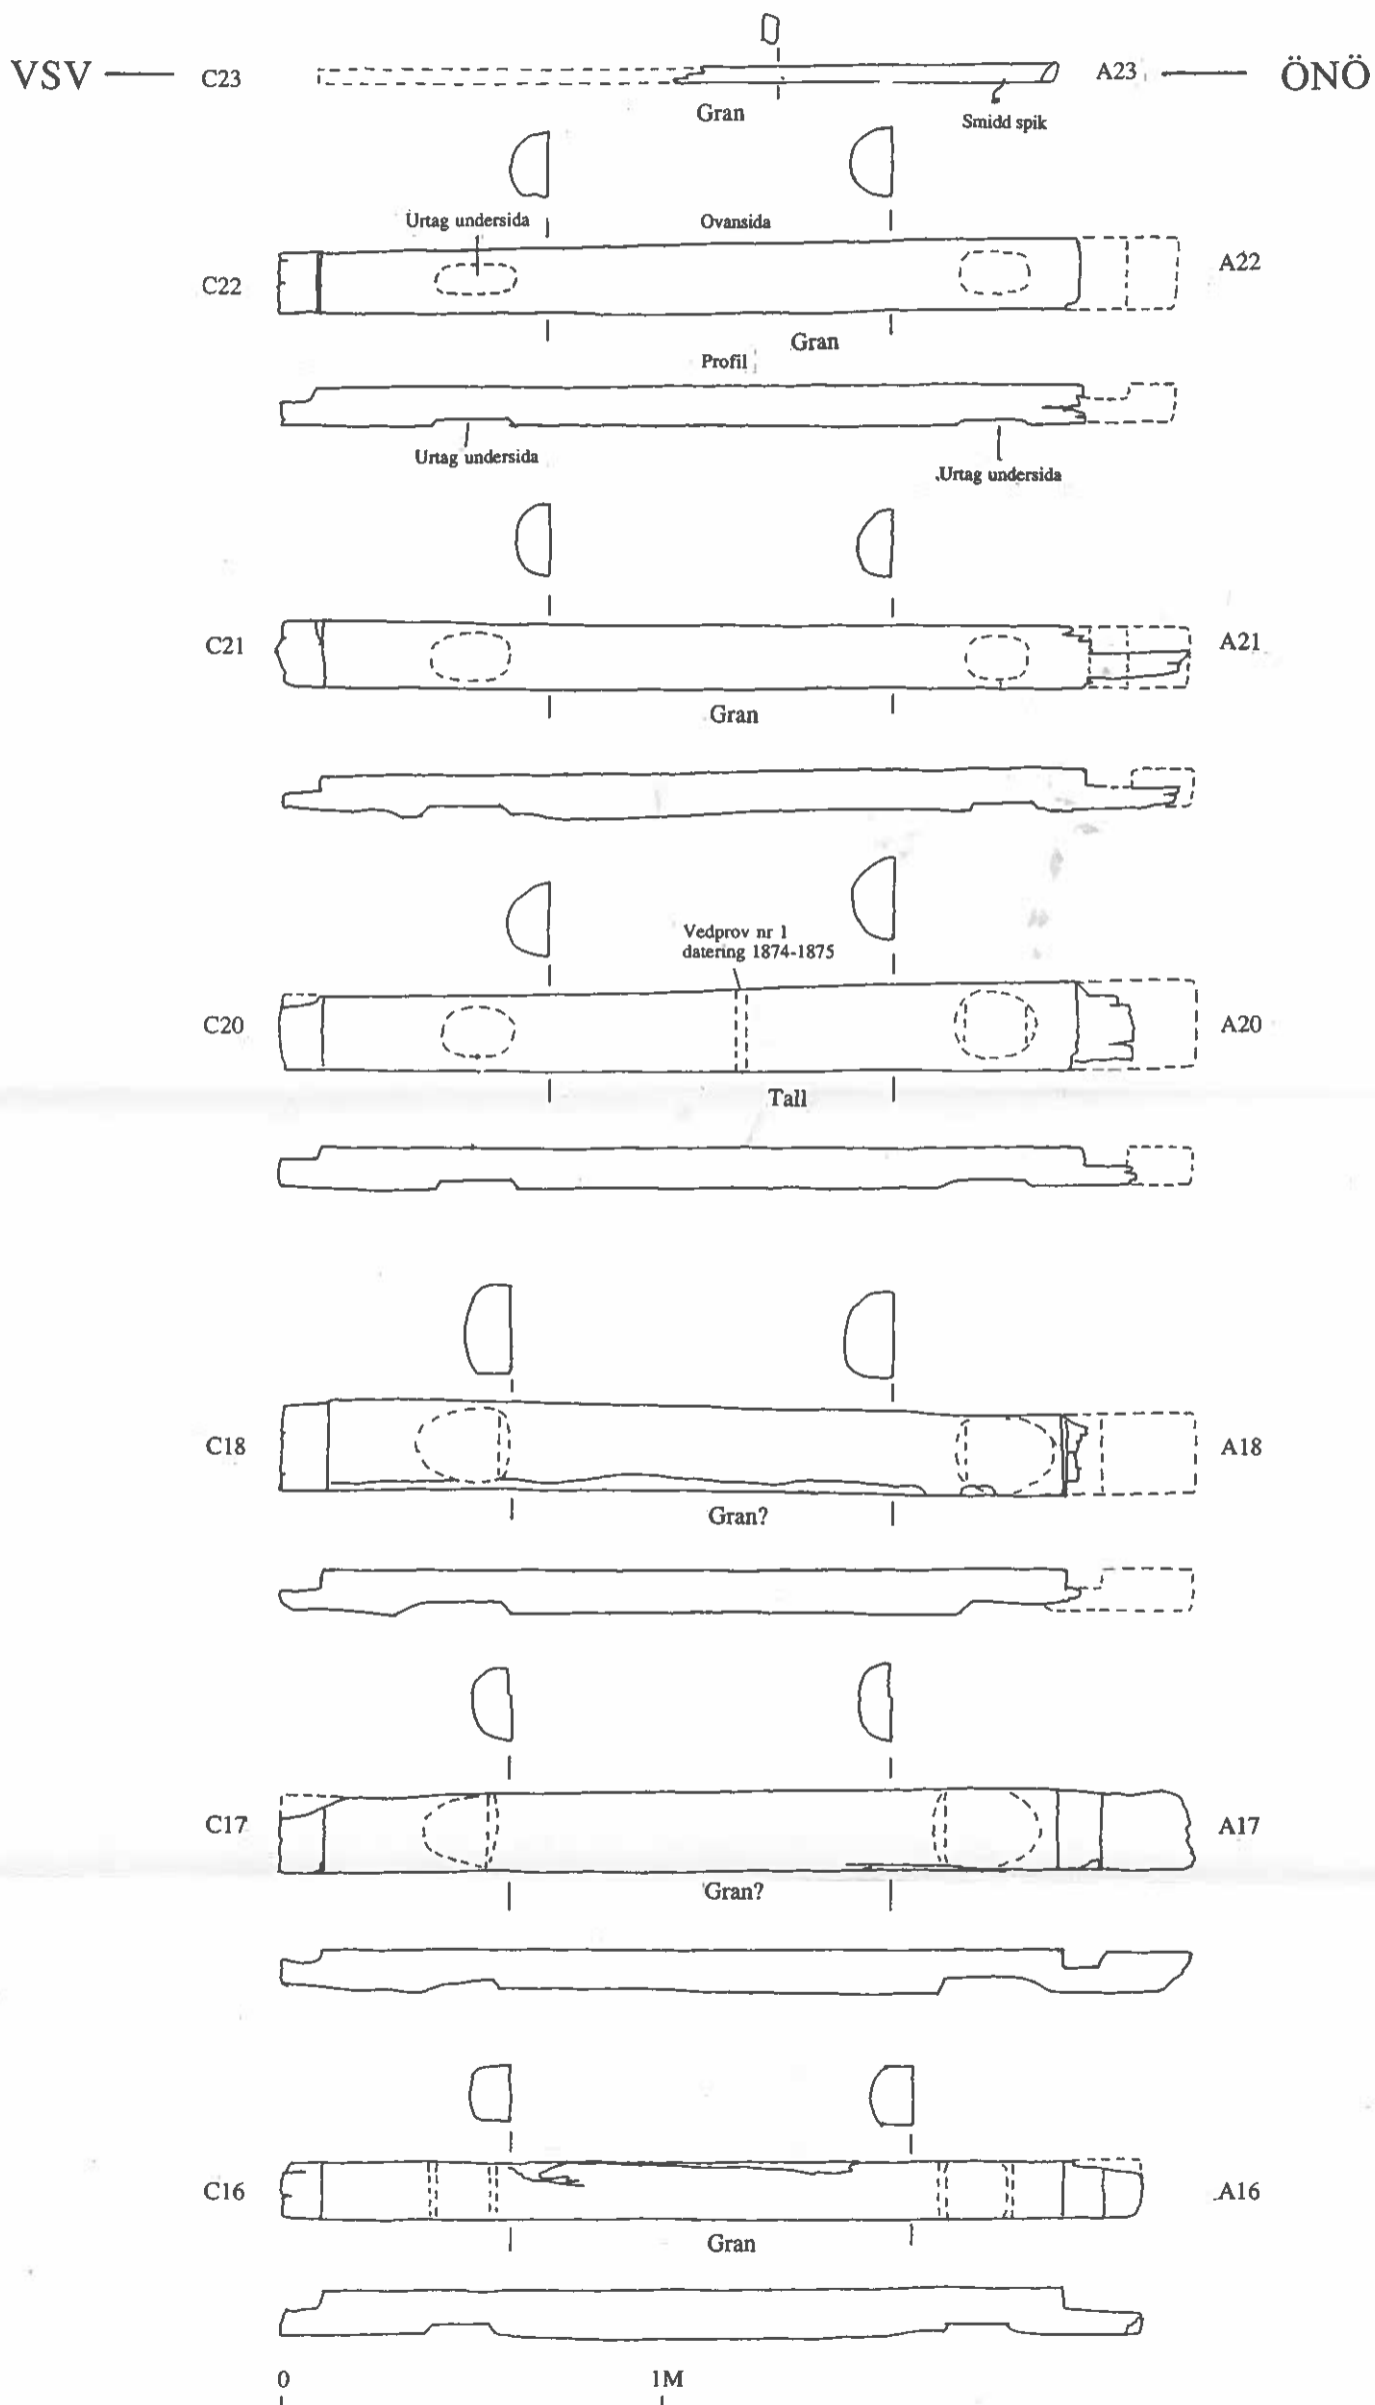
Skålkanjallan, golvdelar utom
gietkam,
Ritning av S. E. Elveback, 1999

På tvärbjälkarna var tre halvkluvna golvstockar lagda på vardera sida om gietkam.. De flesta var gjorda av gran. Halvklovorna var 2,25-2,4 m l, 0,15-0,25 m br och 0,1-0,14 m tj. Golvstockarna avslutades i VSV i kant med timmerväggens ytterkant medan stockarna i ÖNÖ stack ut upp till 0,35 m utanför timmerväggen. På golvstockarna var

urtag på ovansidan i båda ändarna för timret. Urtag var också täljda på undersidan för de två tvärbjälkarna. I NNV var en klen, i tvärsnitt kilformad, brädbit insatt, ca 1,45 m l. Den var insatt för att täta en springa i golvet. Samtliga golvstockar var i dåligt skick.
