**DOKUMENTATION OCH
RESTAURERING AV TIMRAD
NJALLA SAMT TIMRAD KÅTA
SKÅLKA, STÅKKE SAMEBY,
ARJEPLOG, LAPPLAND**

**Silvremuseet
Rapport**

Syftet med arbetet med Skålkavistet har varit att göra en utförlig dokumentation av byggnaderna, att datera byggnaderna samt att göra en upprustning av byggnaderna.

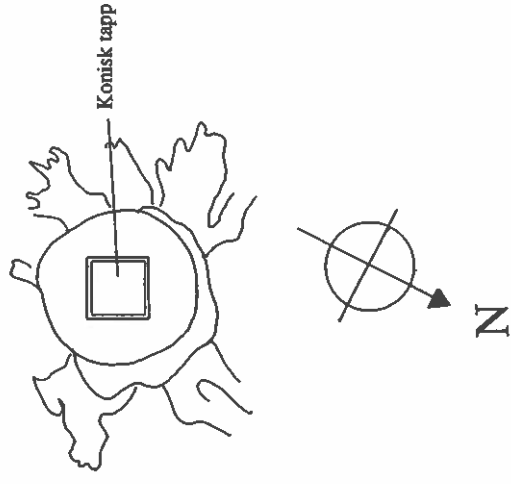
Skålkaljallan, rotstolpe
Ritning av S.-E. Elveback, 1998

Njallan var placerad på en rotstolpe, ca 1 m h räknat från markytan och ca 0,4 m i diam. På stubben var en närmast kvadratisk, 0,16x0,17 m stor tapp, insatt i ett kvadratisk hål i gietkam. Tappen var svagt konisk, 0,14x0,14 m stor i toppen. I den SV delen av taphålet var en tunn kil.

Rotstolpen var enligt vår bedömning av tall, vilket verifierades av dendroanalysen. Stolpen var barkad med yxa. På den NNV sidan var flera inskriptioner. Rotstolpen var relativt välbevarad men eroderad vid rötterna, delvis rutten vid tappen samt lutande mot SSÖ.
