Byggnadsarkeologisk undersökning av
byggnadsrester, Långsjön, Ståkke
sameby, Arjeplog,
Lappland, 2004

Rapport 44
Silvermuseet

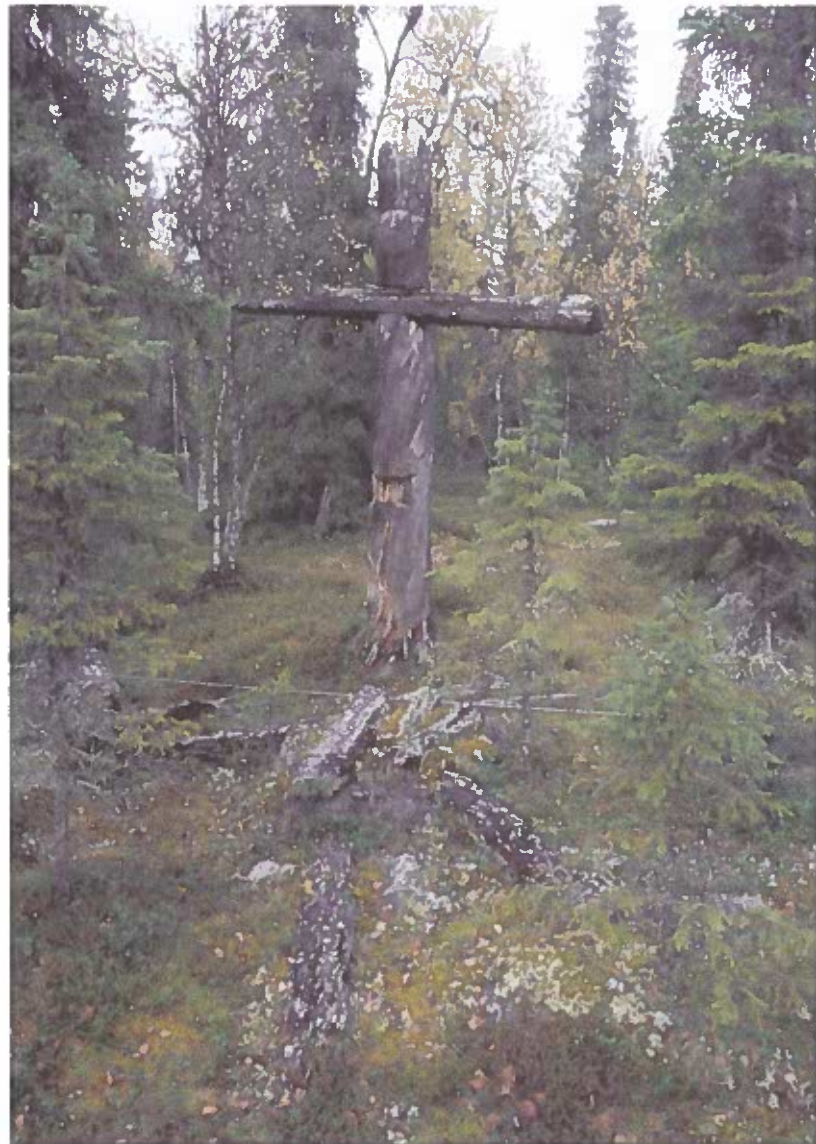
Bild 1 Luopte, byggnadsrest A, före undersökning, fr S. Foto av L Liedgren, 2004.

Byggnadens stomme består av två avhuggna rotstolpar belägna på ca 2,1 avstånd från varandra (N-S). Den S har i dag fallit mot NV varför exakta mått ej går att få om avståndet mellan rotstolparna. I vardera stolpe var två kilformade urtag. I de övre var två tvärslåar inslagna medan de undre urtagen saknade tvärslåar. Virke från Luopten är spritt inom ett ca 8x5 m st (N-S) område. I SÖ låg rester efter ett gavelparti med narat och delvis draget timmer. I dessa timmerbitar fanns spår efter tre urtag till upphängningsåsar. Längre mot N var fler gavelstockar/långsidedstockar. Även några av de senare uppvisade spår efter dragning. Nockåsen var i ena partiet insvept i näver. Näver påträffades även inom andra delar av det avtorvade området.

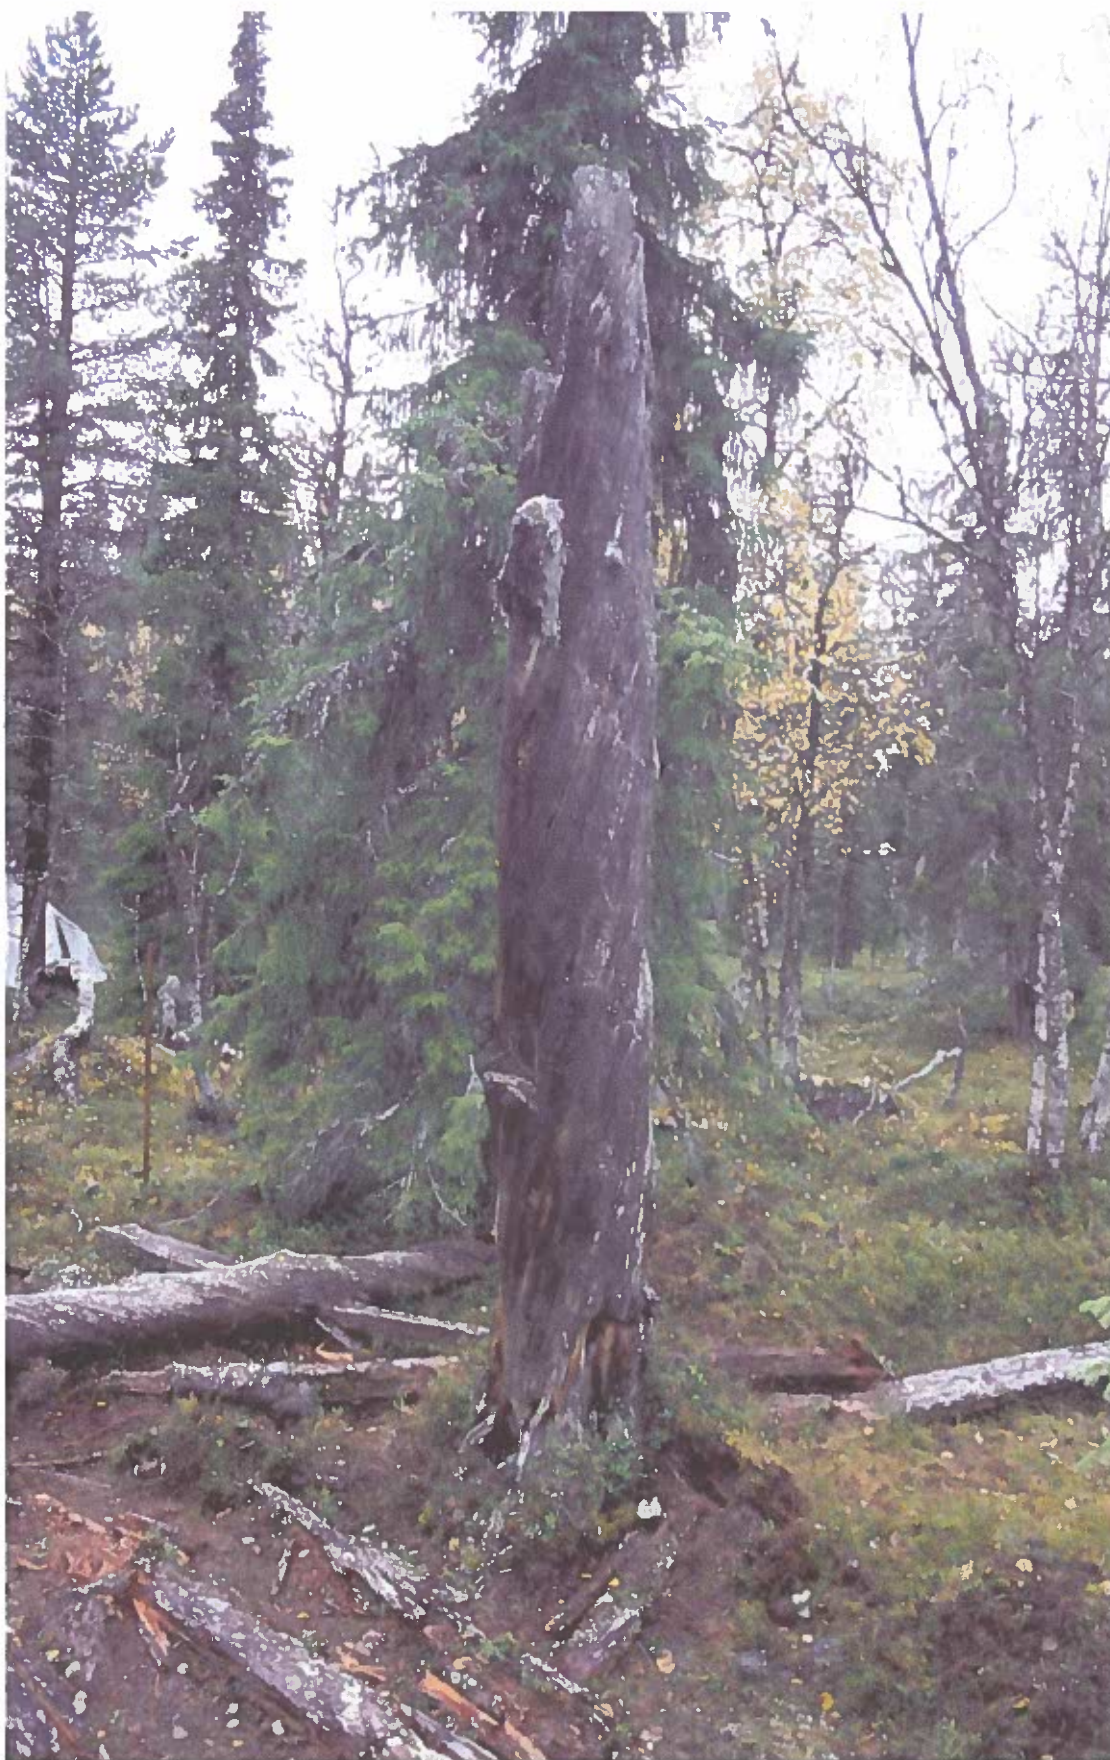
Bild 2 Luopte under undersökning, stolpe nr 10 och tvärså nr 11, fr Ö. Foto av L Liedgren, 2004.

10 Rotstolpe, ca 3,5 m h och 0,35-0,4 m i diam. I översta delen är ett ca 0,6 m h och intill 0,1 m dj parti borthugget. Längst upp är ett urtag för nockås ca 0,15 m br och intill 0,12 m dj. Längre ned är två urtag för tvärlåar (Ö-V) 0,13-0,14 m dj. På Ö sidan om det nedersta urtaget var två inskurna initialer: EP och EH. Längst ned på stolpen mot V var ett parti delvis borthugget.

11 Tvärlå, ca 2,7 m l, 0,1-0,16 m tj och 0,22-0,24 m h, avtunnad ut mot kanterna. I ena änden var ett urtag för sidoåsar, 0,09 m br och intill 0,03 m dj. I andra sidan var detta parti borta.

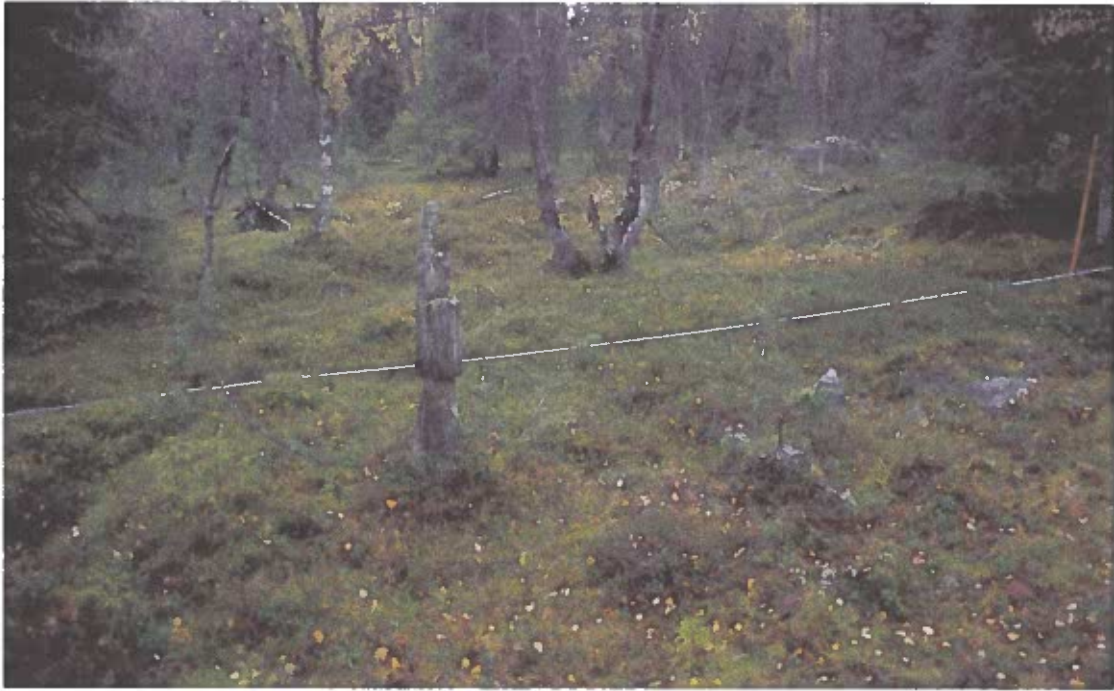
Bild 3 Rotstolpar, byggnadsrest B, fr S. Foto av L. Liedgren 2004.

Ett 15-tal m NÖ om kåtan var två rotstolpar varav den ena var nedfallen. Ytan kring stolparna avtorvades. Vid avtorvningen påträffades endast en rutten bräddel samt ett obränt, mörkt klivet, ben. Brädan kan möjligen ha ingått i konstruktionen. Stolparna var belägna på ca 1,3 m avstånd från varandra (mittpunkt ca 1,5 m). Båda rotstolparna var utformade på liknande sätt. De var 1,05-1,35 m h med en övre del täljd så att tjockleken ökade i längdaxel ned mot en avsats och täljd mot en triangulär form i tvärsnitt. Därefter en obearbetad mellandel. Det nedersta partiet var mycket fint täljt med ett tvärt urtag, ca 0,05 m dj så att stolpen fått en markerad midja. Därefter har ytan ned mot marken täljts slät och lutande utåt ned mot marken. Den nedre delen har uppenbarligen utformats för att hindra mindre djur från att ta sig upp efter stolparna.

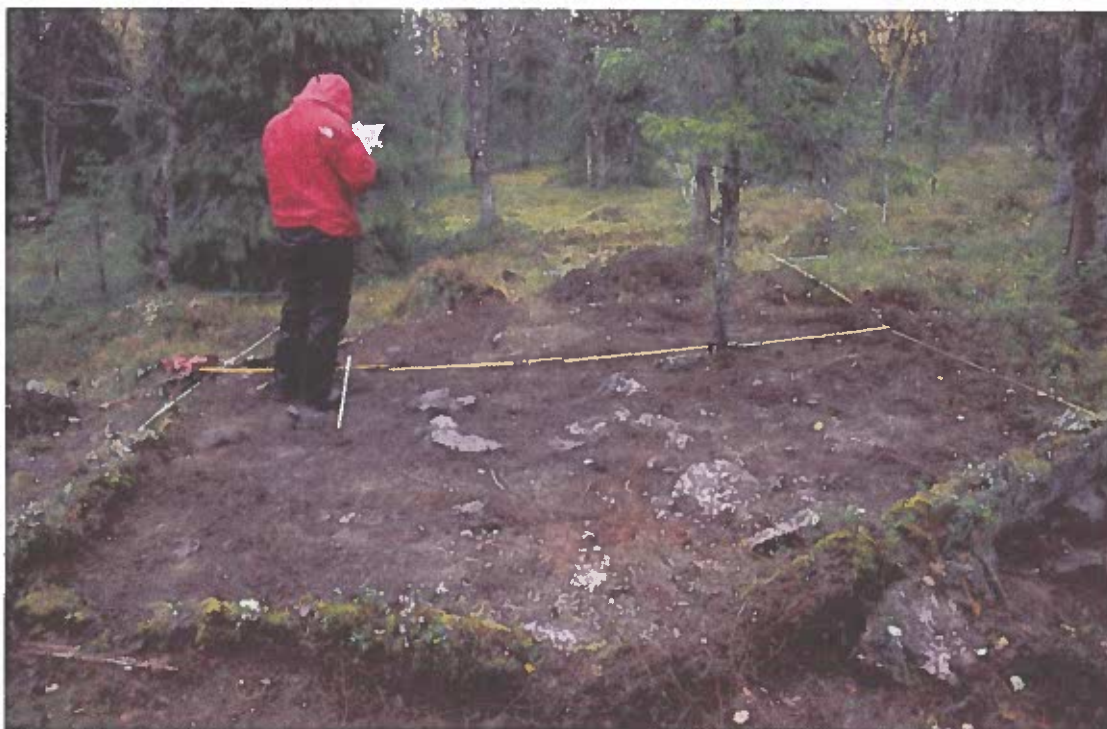
Bild 5 Byggnadsrest C, sexkantig kåta under utgrävning. På bild är M. Johansson.
Foto fr Ö av L. Liedgren, 2004

Före avtorvning syntes kåtan främst genom antydda oövertorvade timmerrester som antydde en sexkantig konstruktion. Timmerrester och en del virke syntes främst i kåtans Ö del. Hela kåtan avtorvades samt även en liten bit utanför. Under torven framträdde rester efter en sexkantig kåta med endast syllvarv påvisbart, ca 4x4 m i innermått, dock hade timret toppat på flera ställen varför formen blivit något oregelbunden. Timret var också i mycket dåligt skick och till stora delar helt uppruttat. De bäst bevarade partierna visade att stockarna var intill 0,3 m h och intill 0,15 m tj. Stockarnas längd varierade mellan 2,6-3,4 m l inberäknat även de förmultnade delarna. En del stockar verkade ha förflyttas något, särskilt i V och NV. Kåtans golvplan var tämligen ojämnt och sluttade avsevärt från Ö till V. Uppskattningsvis var skillnaden ca 0,3-0,04 m h! De bäst bevarade sidorna visade ett avstånd på ca 2,3-2,4 m mellan knutarna. Inga spår efter ingången kunde observeras, möjligen markerades en sådan av kolfärgad jord utanför härden i NV.

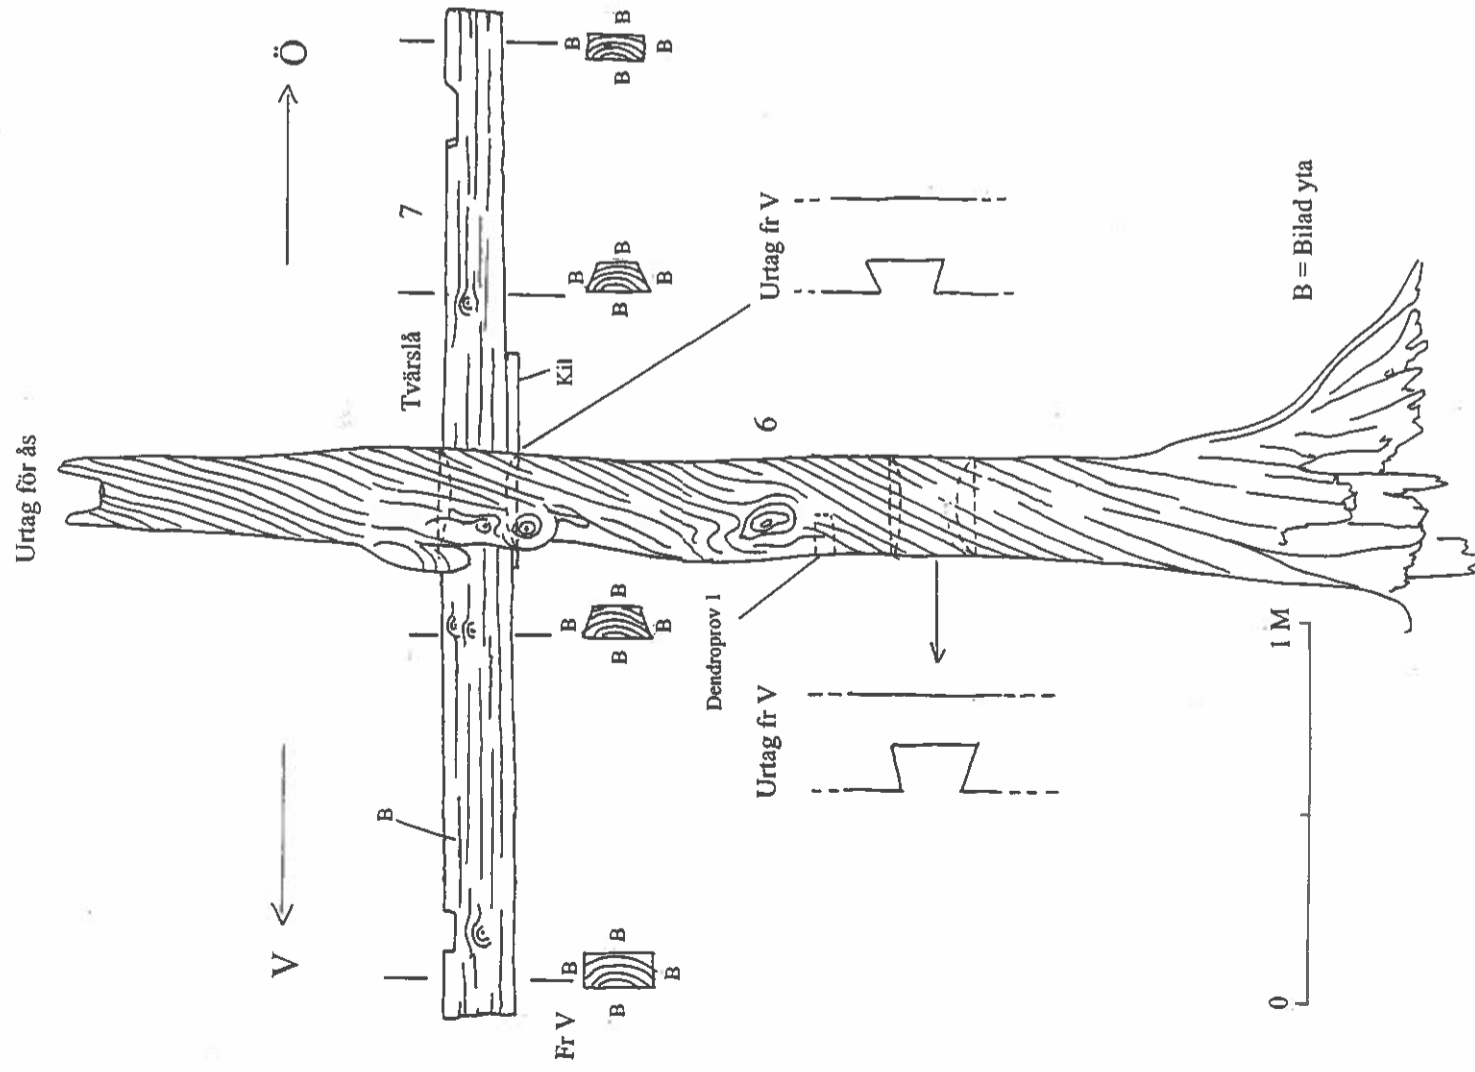
6 Rotstolpe, nu fallen, ca 3,5 m h och 0,2-0,28 m i diam. I toppen är urtag för nockås, 0,1 m br och 0,1 m dj samt längre ned urtag för två tvärlåar, 0,12 resp 0,08 m dj.

7 Tvärlå, 2,65 m l, 0,08-0,09 m tj och 0,15-0,2 m h. Gjord av bilad halvkliven stock. Tvärlån är bilad för att passa i spår på rotstolpe. Ut mot kanterna är tvärsnittet rektangulärt. Vidare är tvärlån svagt konisk i längdaxel i mittpartiet. Från Ö är en kil inslagen. Tvärlån är förskjutet, troligen pga fallet. I vardera ände av tvärlå är ett urtag, 0,1-0,14 m br och intill 0,03 m dj anlagda med mittpunkt ca 2,14 m från varandra.

Luopte vid Långsjön, Arjeplog, Lappland,
stolpe nr 6 samt tvärslä nr 7
