Arkeologisk förundersökning inom
den gamla kyrk- och marknads-
platsen i Arjeplog, Arjeplogs sn,
Raä 2691, Lappland,
2004

Av
Lars Liedgren
Silvermuseet, Rapport 45

Rapport Silvermuseet

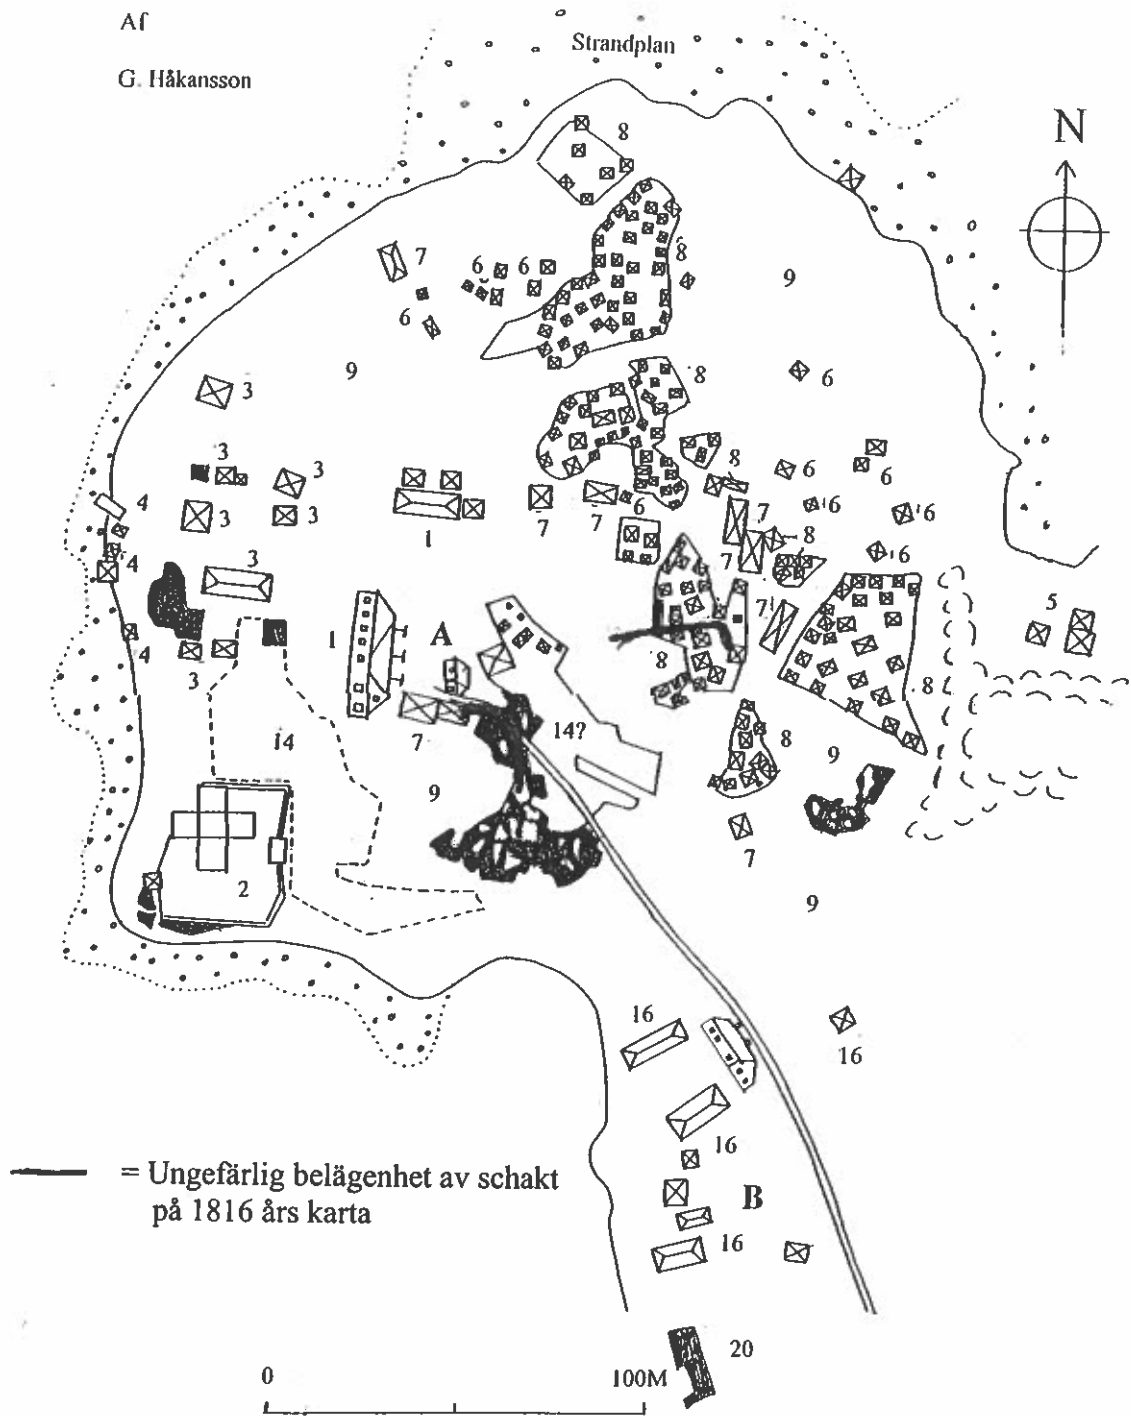
Med utgångspunkt i en uppförstoring av lantmäteriakten från 1816 har en renritning av kartan gjorts. Svarta markbitar markerar mer eller mindre stenig men brukad jord (fig 2).

Fig 2 Lantmäteriakt (1816) över kyrk- och marknadsplatsen i Arjeplog.
Renritning av L. Liedgren, 2004. Röd linje markerar plats för schakt.

- 4 Sjöbodan och fiskhus, hvilka av Kyrkoherden begagnas.
 5 Bergsfogden Lestadius hus å bergbunden mark.
 6 Lapparnas bodar och kotor.
 7 Handelsbodan och krono nybyggares kyrkobys hus, äfvenledes på stenb. odl. mark.
 8 Handelsbodan, nybyggarbodan, lappbodan och lappkotor, mycket nära och inpå hvarandra emellan stora stenar ihopträngda. Planerna för dessa slags hus äro stenbrott alldeles odugeliga.
 9 Stenbrott som utom det ovanligt dryga arbete som här nedlagt, för alltid skulle varit och fortblivit alldeles odugl. Men som marknaden här hålls wintertiden, så warder af den myckenhet af menniskor och boskap som här samlas, en icke ringa mängd av spillningsämnen qvarlämnade, som sedermera och om somrane af pastorns arbetsfolk nedföres intill sjön och på de något mindre stenbundne fläckarne kringsprides, då igenom ett sådant årligt påförande den mark som så är af sten öfverhöjd, att jorden icke ens emellan stenarne kan upptäckas, småningom i så måtto upgrundas att de smärre stenarne varda öfvertäckta, och emellan de större som troligen aldrig hinner öfverfyllas, börjar småningom gräs att gro. Som till en dehl och där det kan åtkommas igenom därtill särskildt gjorda kar till omkring 3/2 alns längd afslås, på de mera steniga ställena åter afskjärs det vuxna gräset med här i orten vanliga kornskeror.

14 Lindor i mycket stenbunden mark lämna det oakadt ett godt hs. Hö i 1sta classen.
 16 Scolaåbyggnaden på stenbunden odugl mark (där Silvermuseet nu är).
 20 Åkertäppor under scolabordet.

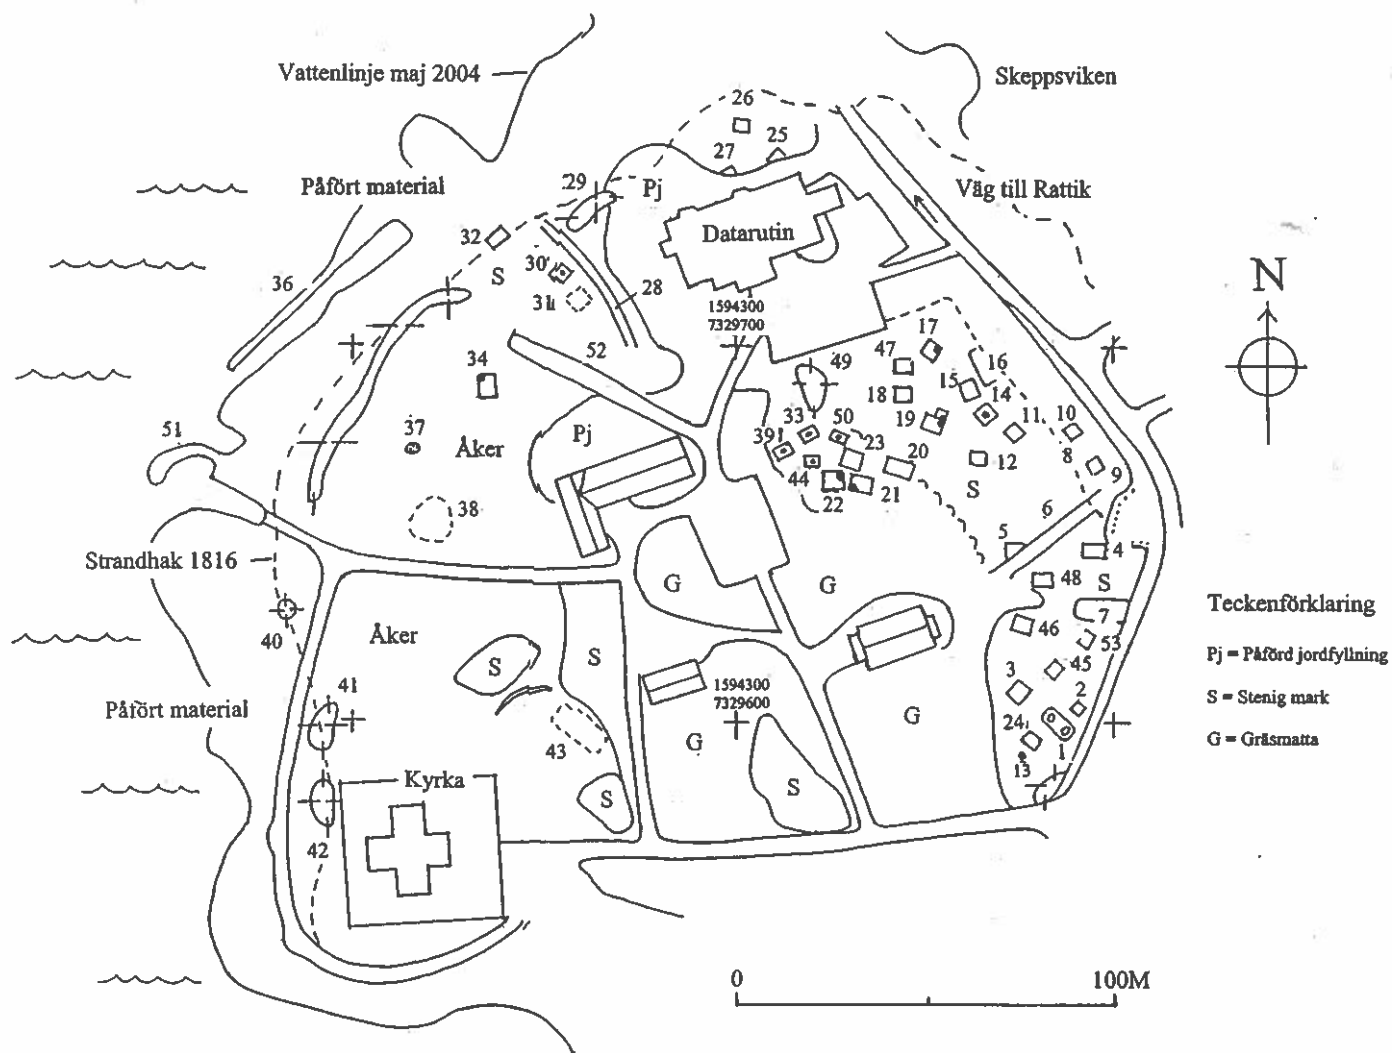
Kyrkplatsen med nu kvarvarande rester karterades av Silvermuseet under försommaren 2004 (fig 3) och platsen fornminnesförklarades av Riksantikvarieämbetet under sensommaren 2004. Vid karteringen framkom en hel del grunder efter hus, bodar och även kåtor. Byggnadsrester kunde främst påvisas i NÖ delen av området. Under årens lopp har en hel del förstörelse dock drabbat området. Den största vid anläggandet av Dagcenter i norra delen (nu Datarutin), pastorsexpeditionen samt nuvarande prästgård. Även en del andra markarbeten har skadat området, t ex ledningsdragning.

Fig 3 Kartering av hus och fornlämningar på kyrk- och marknadsplatsen i Arjeplog. Anläggningar markerade med nummer. Kartering med GPS (user grid) av L. Liedgren, 2004.

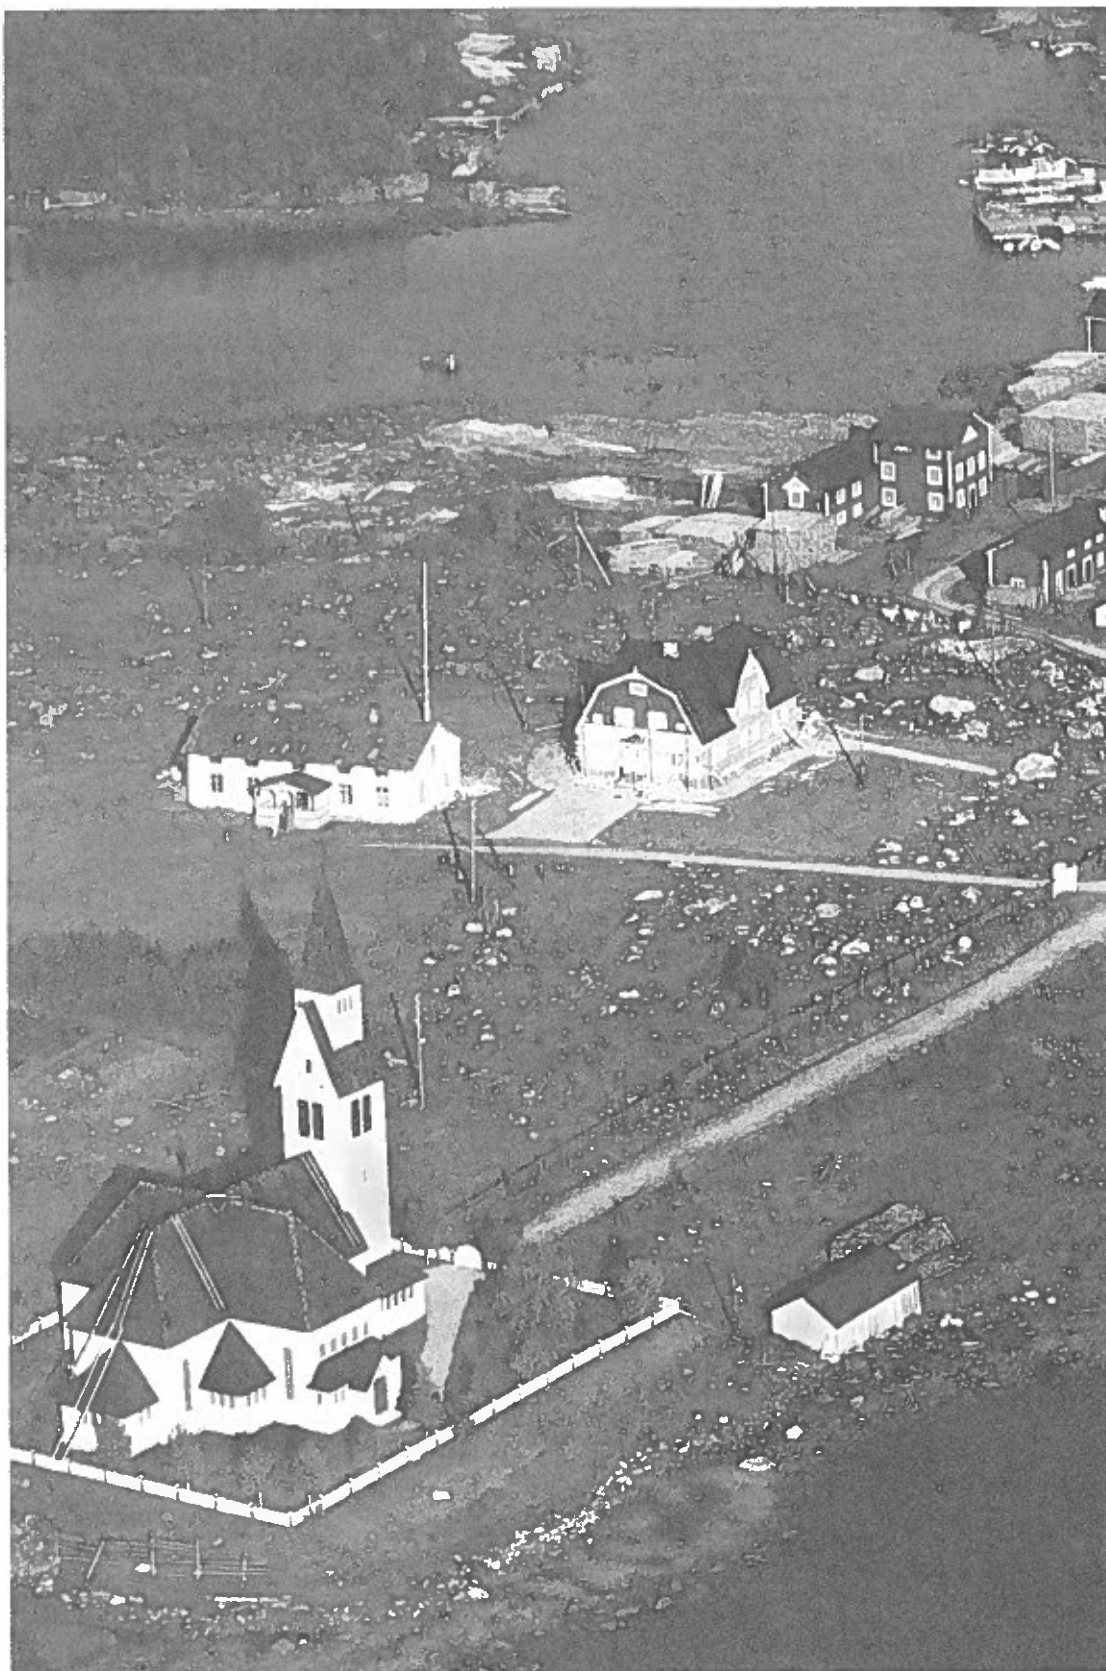
Fig 4 Flygfoto av kyrkplatsen i Arjeplog från mitten av 1920-talet. I bildens mitt, till vänster, är prästgården från 1869 och till höger är nuvarande pastorexpeditionen.

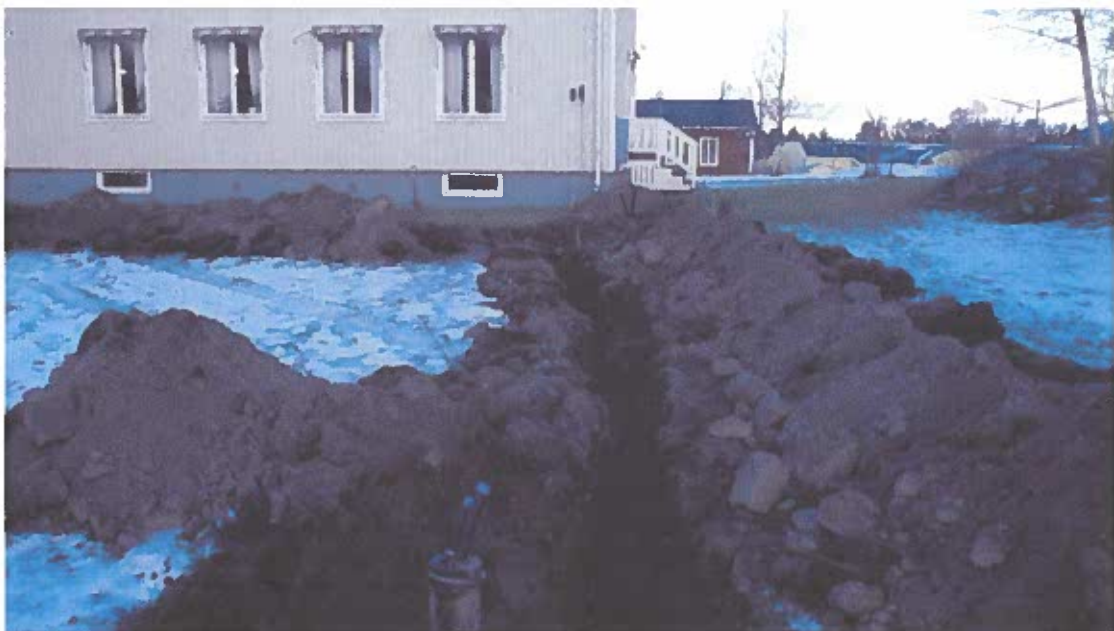
Profildelen i N-S riktning uppvisade ett mörkbrunt kulturlager med inslag av kol/sot som längst i S övergick till en svagare färgad jord. I botten av schaktet var en 0,02-0,2 m tj lins av omrörd B- och C-horisont.

Fig 1 Schakt vid prästgården, N-S, fr S. Foto av L. Liedgren, 2004.

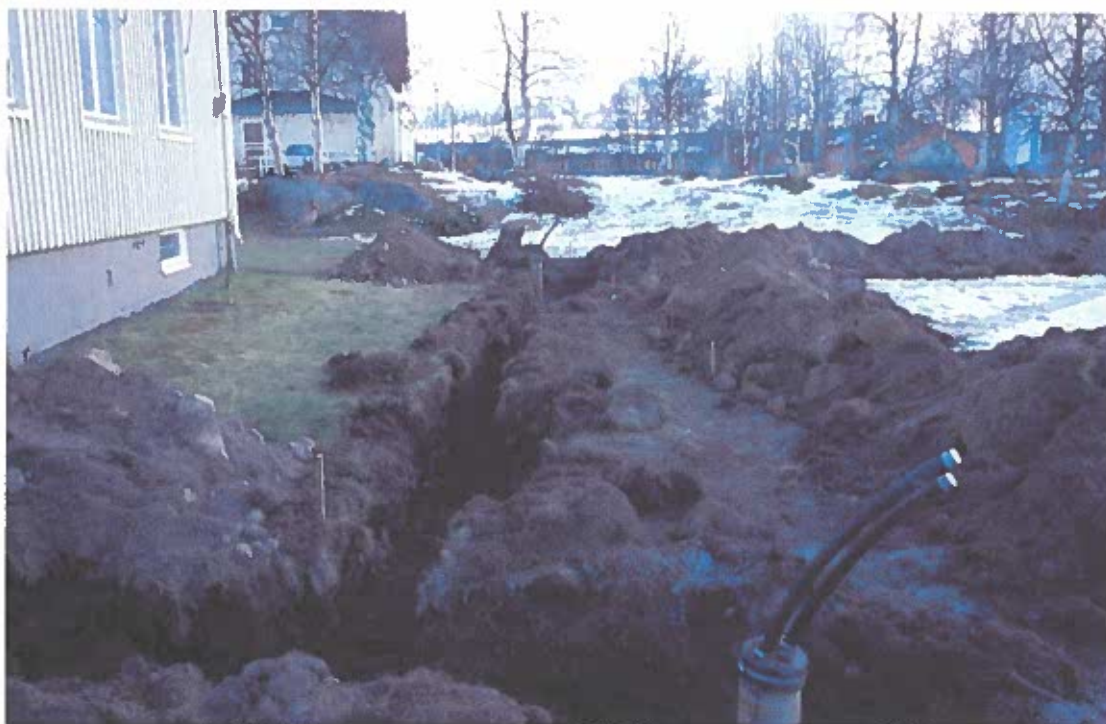
I den del av schaktet som löpte parallellt med huset (profil E-F) var jorden i stort sett homogent mörkfärgad med inslag av kol/sot ända i botten. I den V delen var spår efter blekjordsbildning, främst beroende på att det förekom ett större stenblock i detta parti, dvs man har inte kunnat markbearbeta här. I den Ö delen var inslag av band av grus/sand samt gulbrun jord. Sanden kan komma från markarbeten vid grunden. Under det omrörda kulturlagret var spår av kraftigt rostbrun B-horisont praktiskt taget längs hela sträckningen av profilen.

Fig 2 Schakt vid prästgården, Ö-V, fr V. Foto av L. Liedgren, 2004.

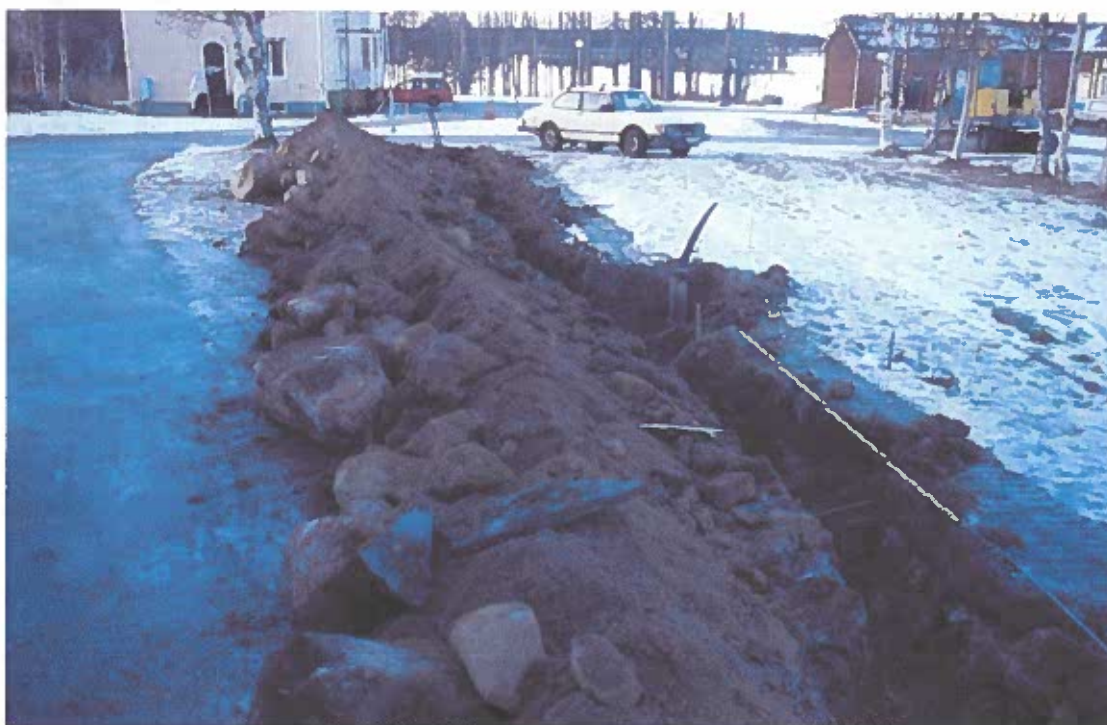
Borrhålen anlades i gräsmatta och mark som var störd av grävning och asfälläggning. Utgrävningen av schaktet visade på en mycket större förekomst av sten och block än det vid prästgården. I schaktets Ö del påträffades gamla markytor med blekjord och ovanpå mörk humusfärgad jord med sot/kol. Här var även störningar orsakade av diverse rörläggningar och asfalteringar. Längre mot V var fortfarande mörkfärgad jord med inslag av sot/kol med endast fragment av blekjordsbildning i. Ännu längre mot V övergick jorden till att bestå av omrörd B- och C-horisont med ställvisa inslag av blekjord och mörkfärgad jord. Här var jorden störd ned till 0,25-0,5 m dj men orörd B-horisont förekom på de flesta ställen.

Fig 3 Schakt vid pastorsexpeditionen, Ö-V, fr Ö. Foto av L. Liedgren, 2004.

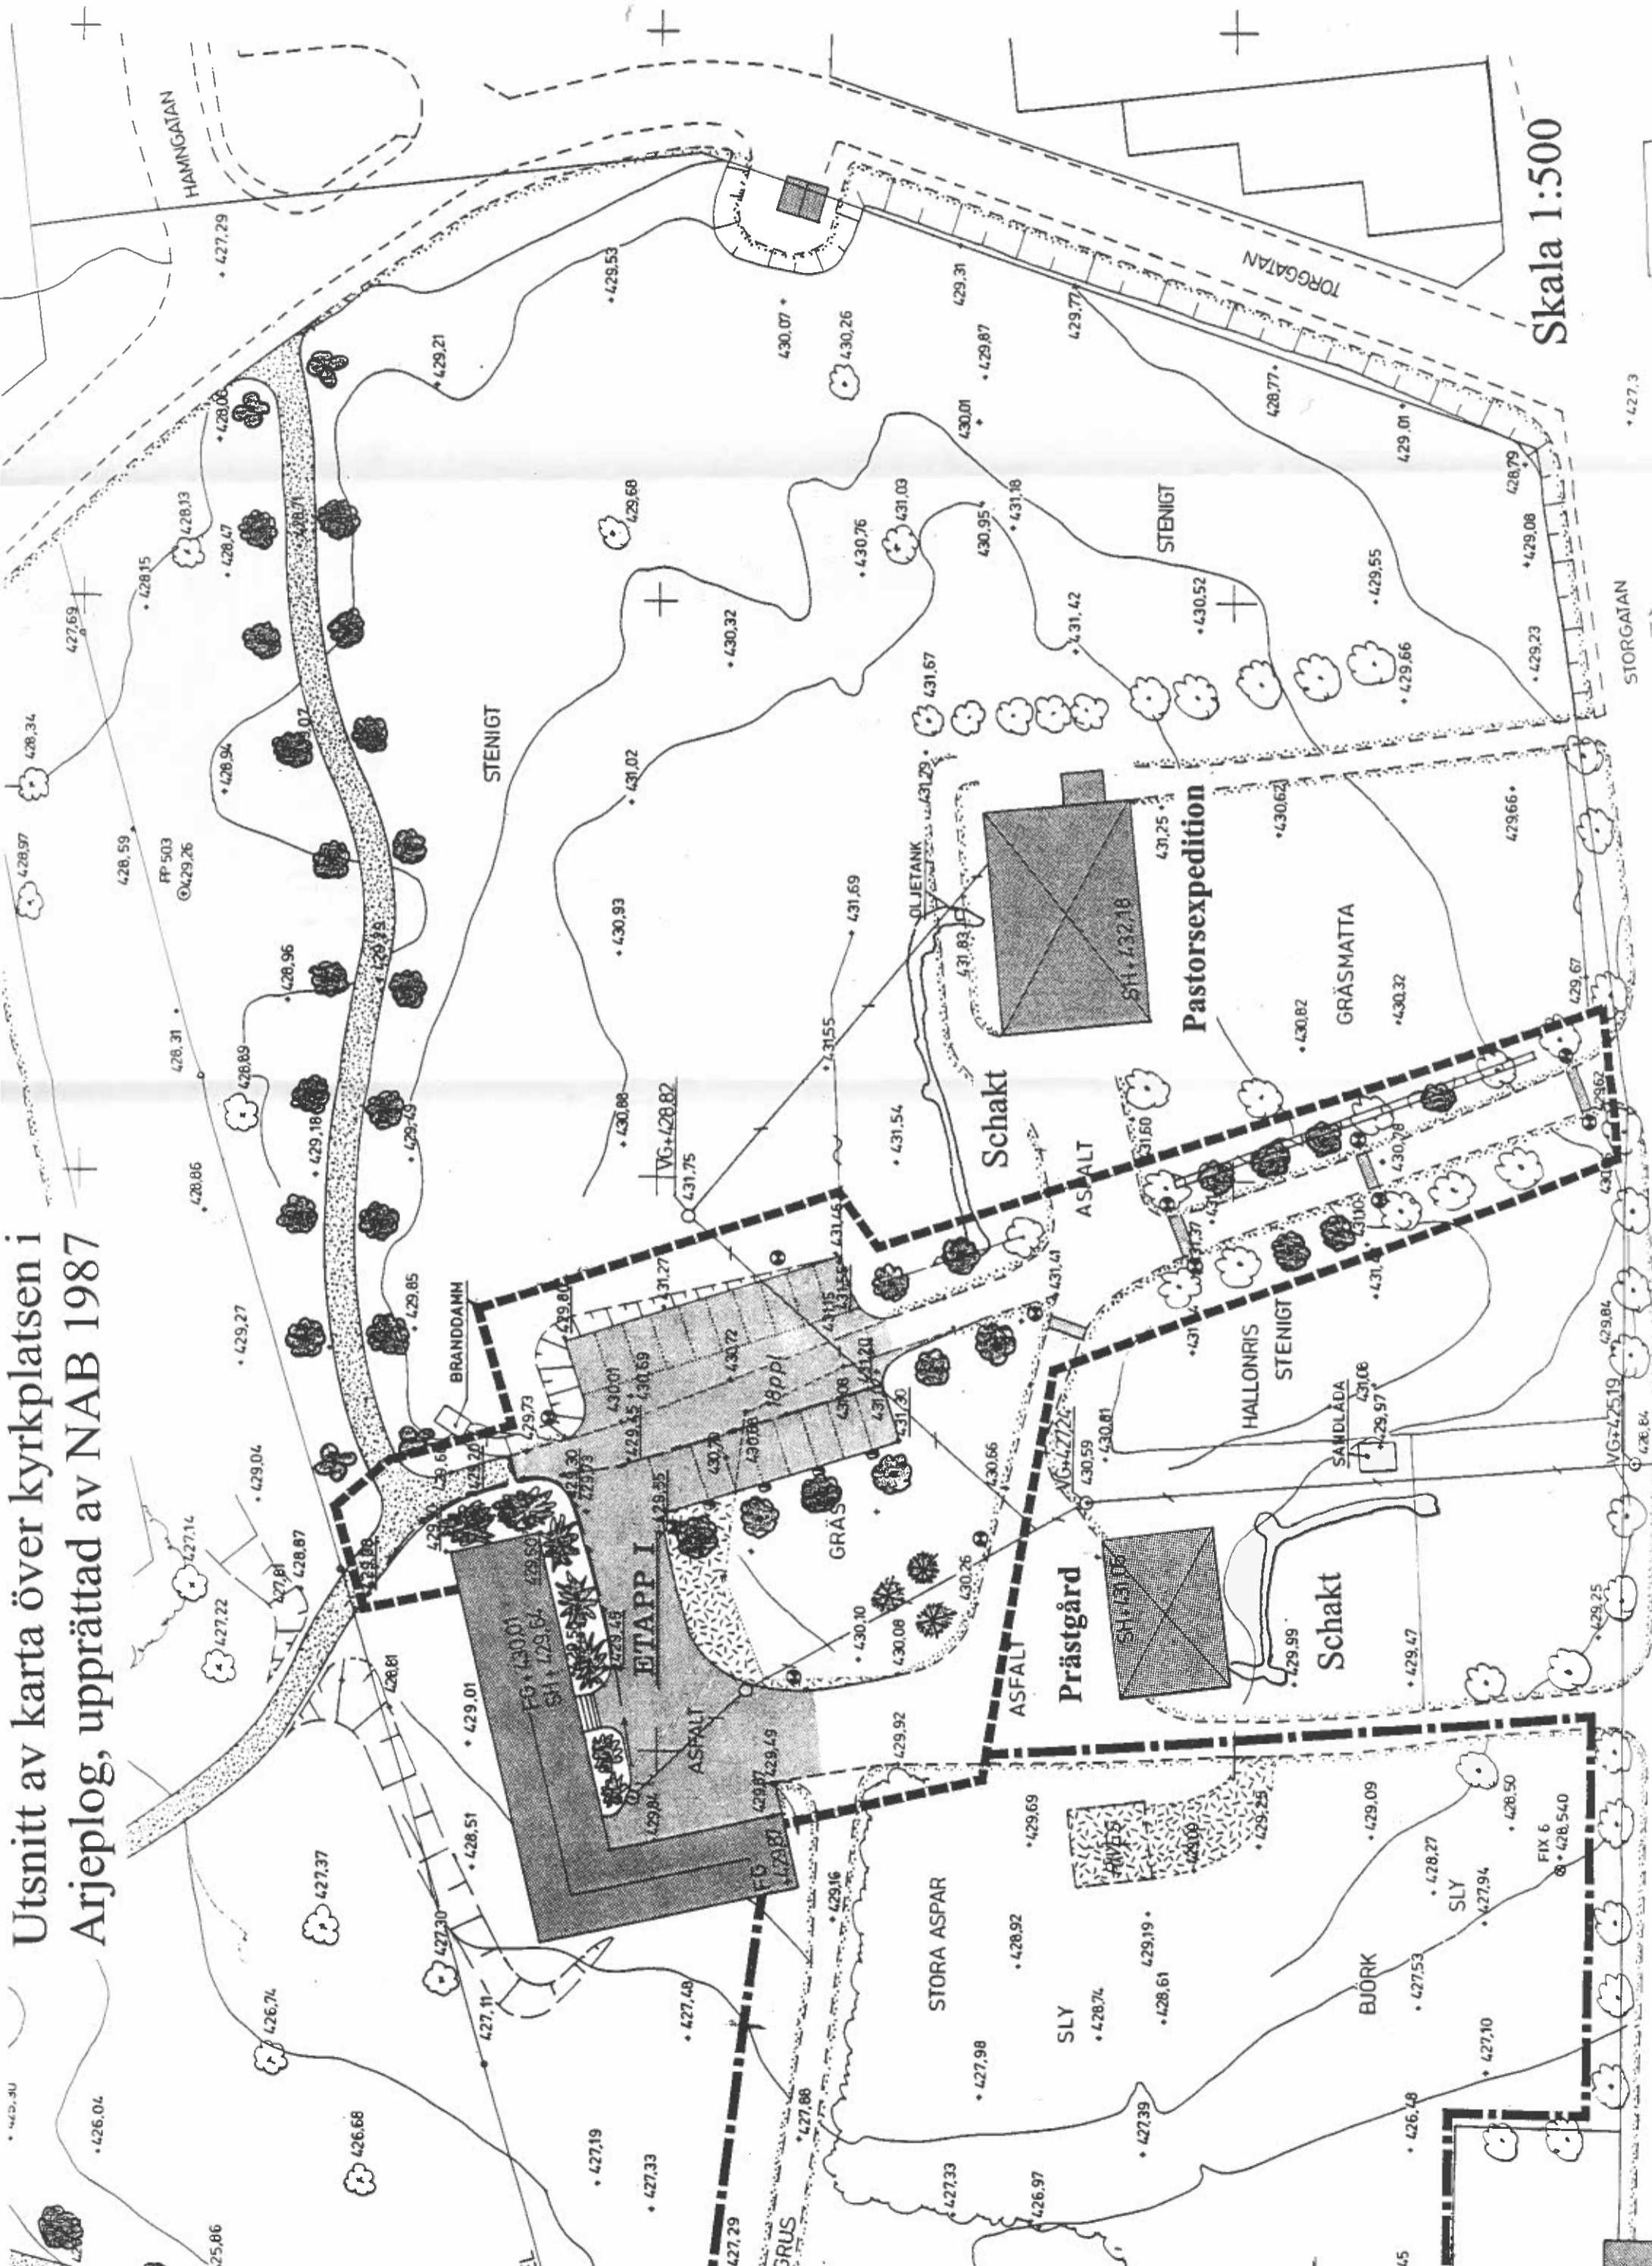
La, Arjeplog, kyrk- och marknadsplats,
 plan över schaktledning för bergvärme
 N om pastorsexpeditionen

Utsnitt av karta över kyrkplatsen i Arjeplog, upprättad av NAB 1987

Skala 1:500

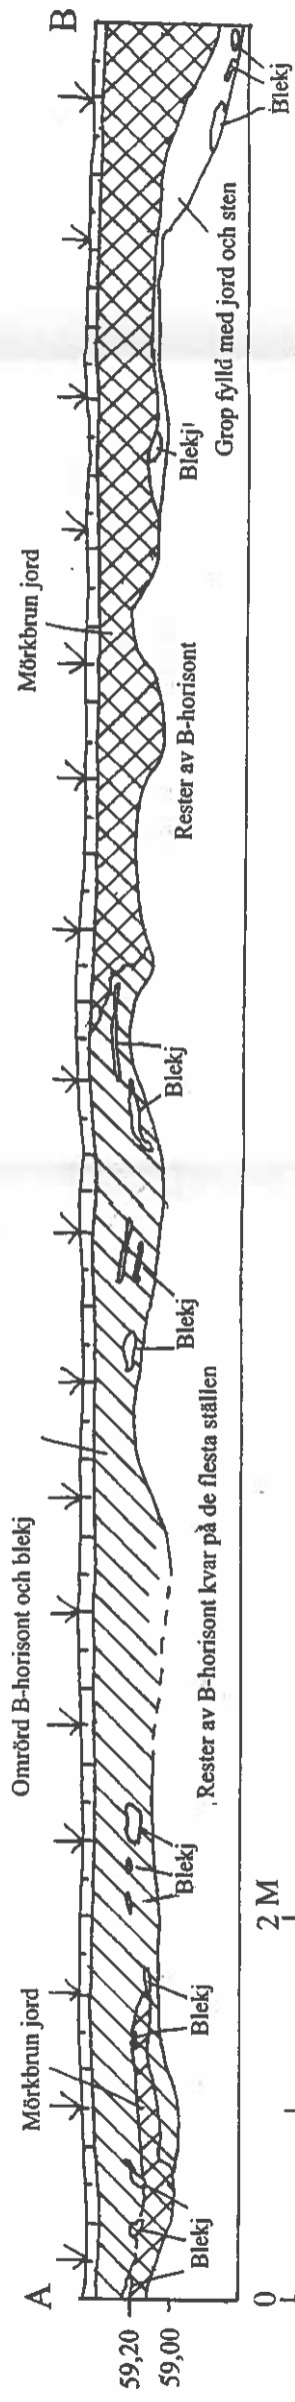
La, Arjeplog, kyrk- och marknadsp plats,
 schakt i anslutning till pastorsexpedition
 profil A-B, fr S

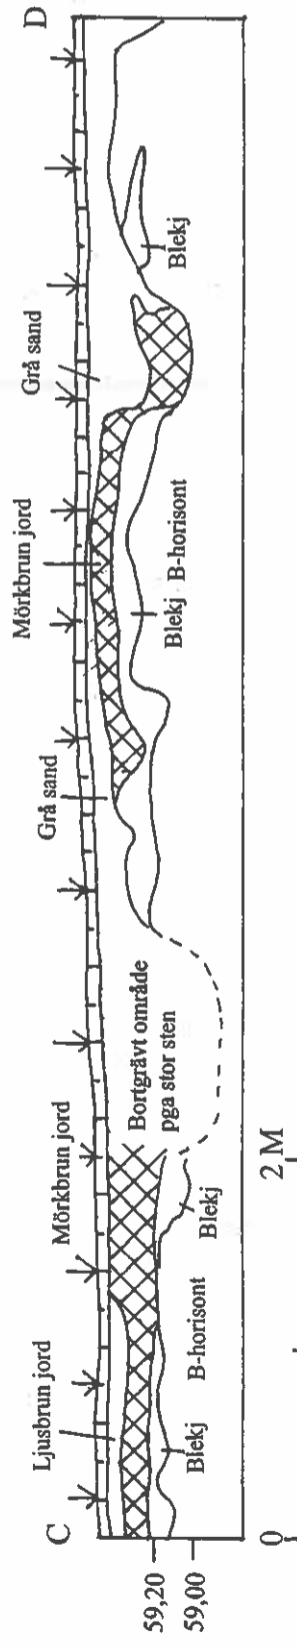
Det andra schaktet, ovanför pastorsexpeditionen, uppvisade betydligt mindre fynd. Även i detta schakt var jorden störd inom stora delar av schaktet. I väster (profil C-D) var jorden omrörd men med mycket lite inslag av kulturfärgad jord samt få fynd. I andra halvan övergick detta i ett mörkbrunt kulturfärgat lager där fyndmängden ökade. Den andra profilen (C-D) visade ett avsnitt där en gammal markyta överlagrades av brun kulturfärgad jord men även ljusbrun jord och grå sand. Profilen slutar i ett område där marken grävts bort för rörledningar och fyllts med sand. Sammantaget visade profilen på att marken var betydligt mindre störd än vid prästgården. De fynd som påträffats kan också ursprungligen ha deponerats på denna plats. Troligen finns grunder/tomter kvar i området även om det i dag är gräsmatta.

La, Arjeplog, kyrk- och marknadsp plats,
 schakt i anslutning till pastorsexpedition
 profil C-D, fr S

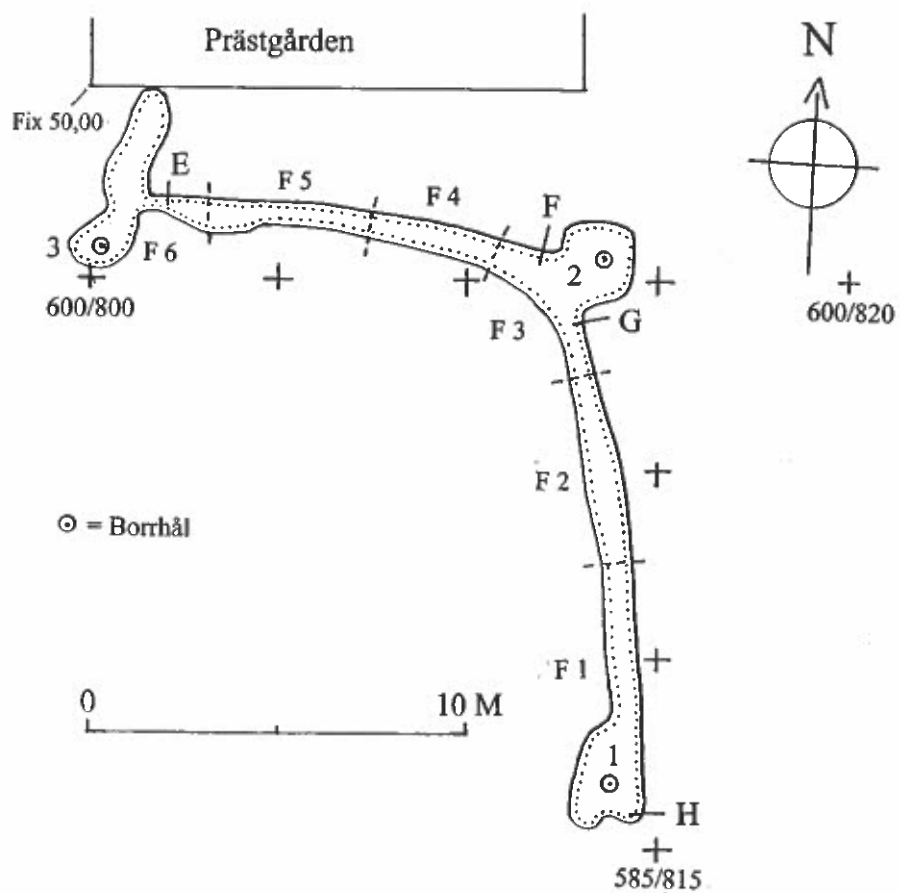
La, Arjeplog, kyrk- och marknadsplats,
plan över schaktdragning för bergvärme
S om prästgården

Borrhålen i samband med prästgården anlades på gräsmattan söder om huset (nr 1-3). Gräsmattan sluttar här svagt mot söder. Gräsmattan avgränsas i V av en uppfart samt i Ö av ett tydligt hak mot stenigare mark. Utgrävningarna av schaktet

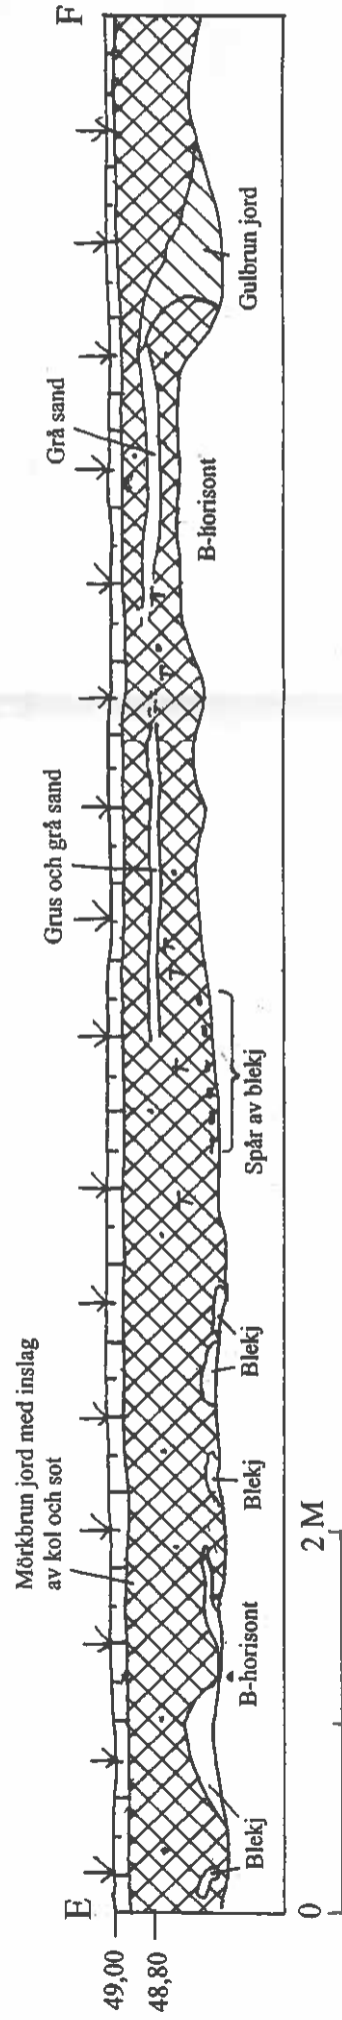
La, Arjeplog, kyrk- och marknadsplats,
schakt i anslutning till prästgården
profil E-F, fr S

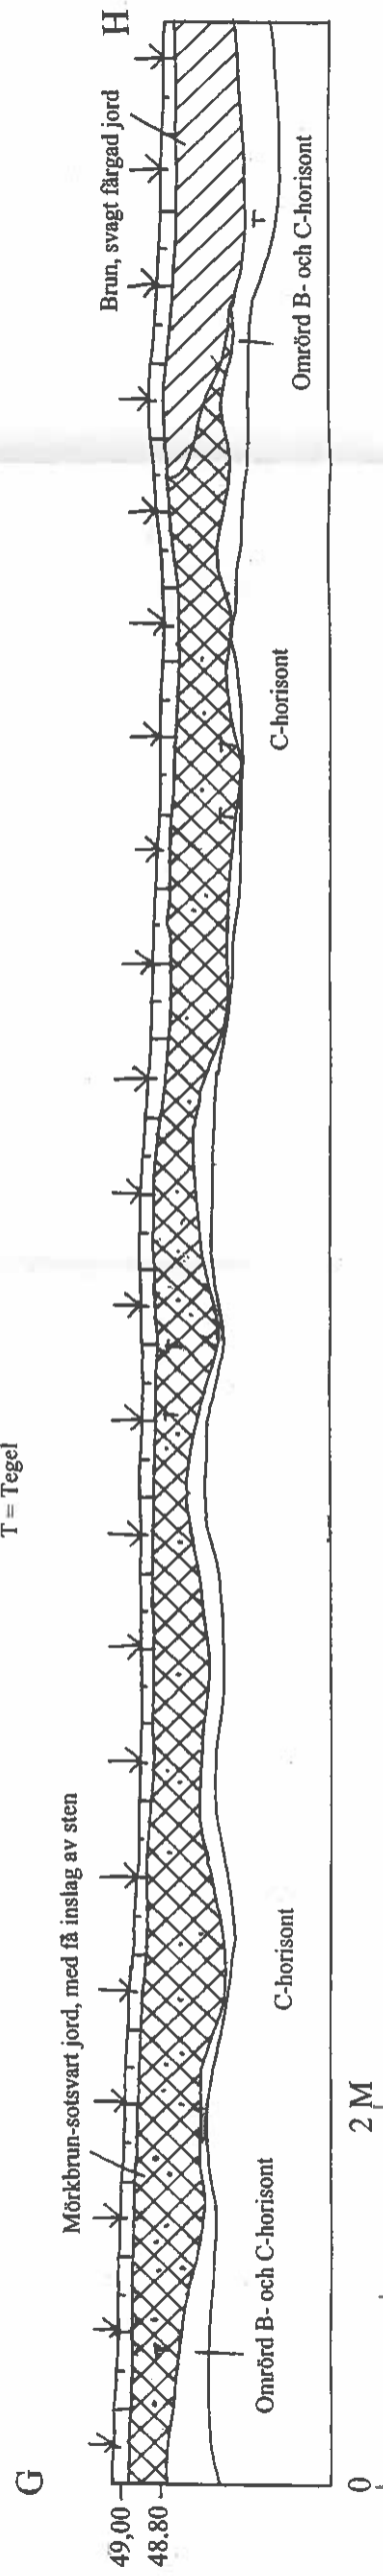
La, Arjeplog, kyrk- och marknadsplats,
Schakt i anslutning till prästgården
Profil G-H, fr V
