**RAPPORT ÖVER
DOKUMENTATION
SAMT UPPRUSTNING AV
SAMISKA BYGGNADER I
MAVAS, LUOKTA-MAVAS
SAMEBY, ARJEPLOG,
LAPPLAND,
1998-1999**

**Silverbuseet
Rapport**

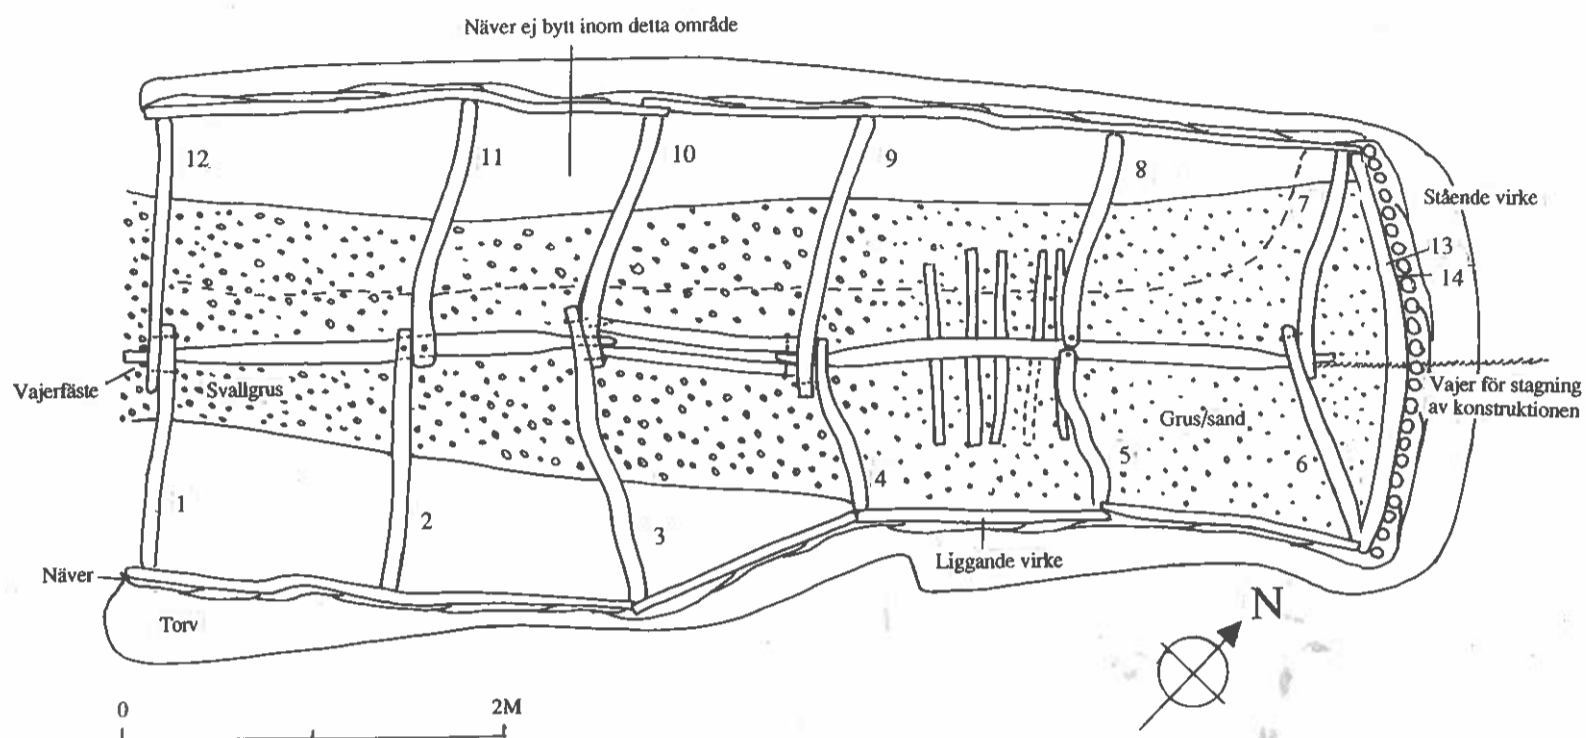
Mavas sameviste, Luokta-Mavas
 sameby, båthus nr 1, plan
 Ritning av L. Liedgren och L.-E. Ruong, 1998

Båhuset är 6,6 x 2-2,4 m (NÖ-SV, innermått) och 1,9 m h vid ingång. I profil framgår att tak och golv är sluttande ned mot strandpartiet.

Stomme i båhuset utgörs av sex ådnårispar, av barkad fjällbjörk, varav fyra har hål för aule muorra (nr 1, 3-4, 6-7, 10, 12) och två par är endast fastspikade (3, 4, 9-10). Aule muorra är uppdelad i tre sektioner. Två aule muorra är 2,6 resp 2,9 m l och instuckna i de ådnåris som har hål. Dessa två sektioner, i NÖ resp SV, sammanlänkas av två fastspikade aule muorra av klenare dimensioner, ca 1,1 m l. I den NÖ kortsidan är två böjda barkade björkstänger som spikats fast 0,4-0,5 m ovan markytan. Mot dessa har lodrät stående klenvirke av barkad björk rests. Tak och långsidor har täckts av längsgående barkat björkvirke av varierande dimensioner. Virket har spikats fast med trådspik. För att staga upp hela konstruktionen har en vajer dragits från aule muorra, längst i SV, genom hela byggnaden. Vajern har förankrats i marken NÖ om båhuset. Utanpå björkvirket har lagts näver i vanligen ett skikt och utanpå detta flattorv. Torven har på ett många ställen förankrats med flata stenar både på sidorna och på tak. På tak var dessutom vid tillfället två rotstolpar till en ajtte samt en kälke. Golv i båhuset var i i större delen täckt av svallgrus utom längst in där finare jordarter förekom. I mittpartiet av byggnadens golv var spår efter rundvirke av björk för uppdrag av båt. I öppningen mot SV har tidigare enligt L-E Ruong varit lösa brädlemmar som ställts upp mot öppningen för vintern.

Båhuset var 1999 i förhållandevis bra skick. Dock hade delar av bottenpartierna av ådnåris ruttnat samt två hade knäckts (nr 4-5), delar av torven var nedfallen och nävret

Jorden kring SÖ långsidan och NÖ kortsidan grävdes bort. Näver och torv avlägsnades från ca 3/5 av byggnaden. Samtliga flata stenar togs ned.

De knäckta ådnåris (nr 4-5) skarvades med påspikade bitar. Av de ådnåris som var ruttna i bottenpartiet fick nr 3, 8-9, 11 nya påspikade bitar. Ådnåris nr 1-2, 6-7, 10, 12 kapades och stenar lades under för att kompensera borttagen bit. Arbetet genomfördes med hjälp av domkraft. De böjda björkbitarna i NÖ kortsidan ersattes av nya då de var ruttna (nr 13-14). Resvirket i detta parti var kraftigt ruttet i den nedre delen. För att ändå kunna använda samma virke valdes följande lösning. De ruttna nedre delarna kapades bort. Flata hällar restes mot de böjda vågräta stockarna. Resvirket spikades liksom tidigare fast med trådspik i ådnåris. Några delar av resvirkes byttes helt då de var för ruttna. I den SÖ långsidan byttes några av de understa björkslanorna. Nytt näver lades på den del av taket som skalats av från torv och näver. Det uppgrävda diket lades igen. För att få bättre stabilitet på den SÖ väggdelen, vid ingången, kallmurades en liten stenmur med flata stenar hämtade från stranden i närheten.

Gammal torv återanvändes till de lägre partierna av byggnaden och ny torv togs till övriga partier. Flata stenar ställdes ånyo upp mot byggnaden samt stenar lades även längs övre partiet av byggnaden. Rotstolpar samt kälke ställdes på plats. En lös stege gjordes för uppdrag av båt.

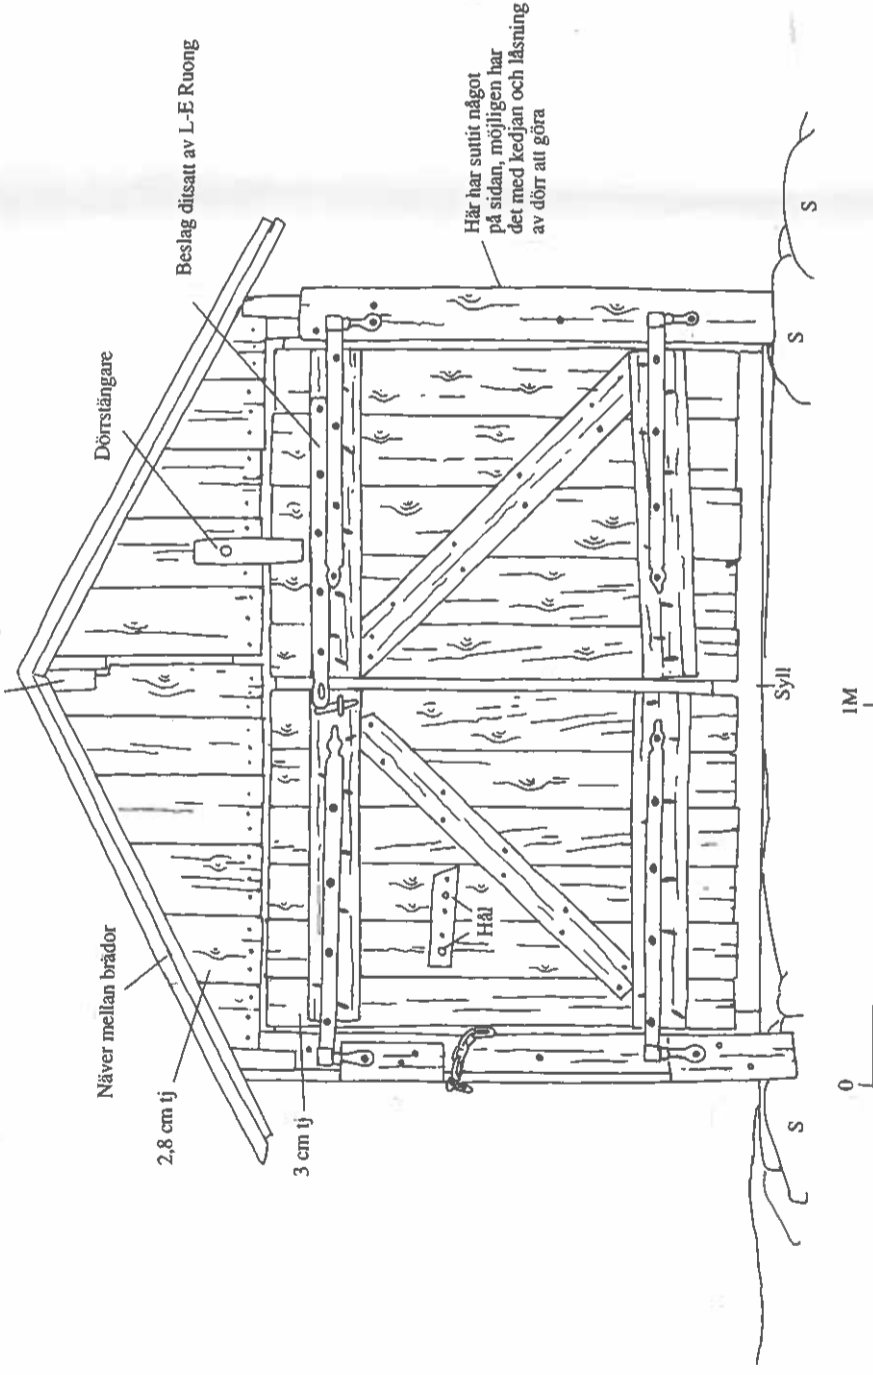
Mavas sameviste, Luokta-Mavas
sameby, båthus byggt av
lappväsendet, frontsektion
fr SV

Plankor insatta som
förlängning av ås
