**Dokumentation och restaurering
av en narad brändjalla från
Ringselet, Semisjaur-Njarg
sameby, Arjeplog,
Lappland,
1999-2001**

**Silverbuseet
Rapport
26**

Syftet med arbetet har varit att genomföra en detaljerad dokumentation av njallan så att alla byggnadsdetaljer framgår av dokumentationen. Ett annat syfte har varit att laga dåliga delar i stomme och ytterbeklädnad samt att ge njallan ett nytt tak av samma typ som den ursprungligen haft.

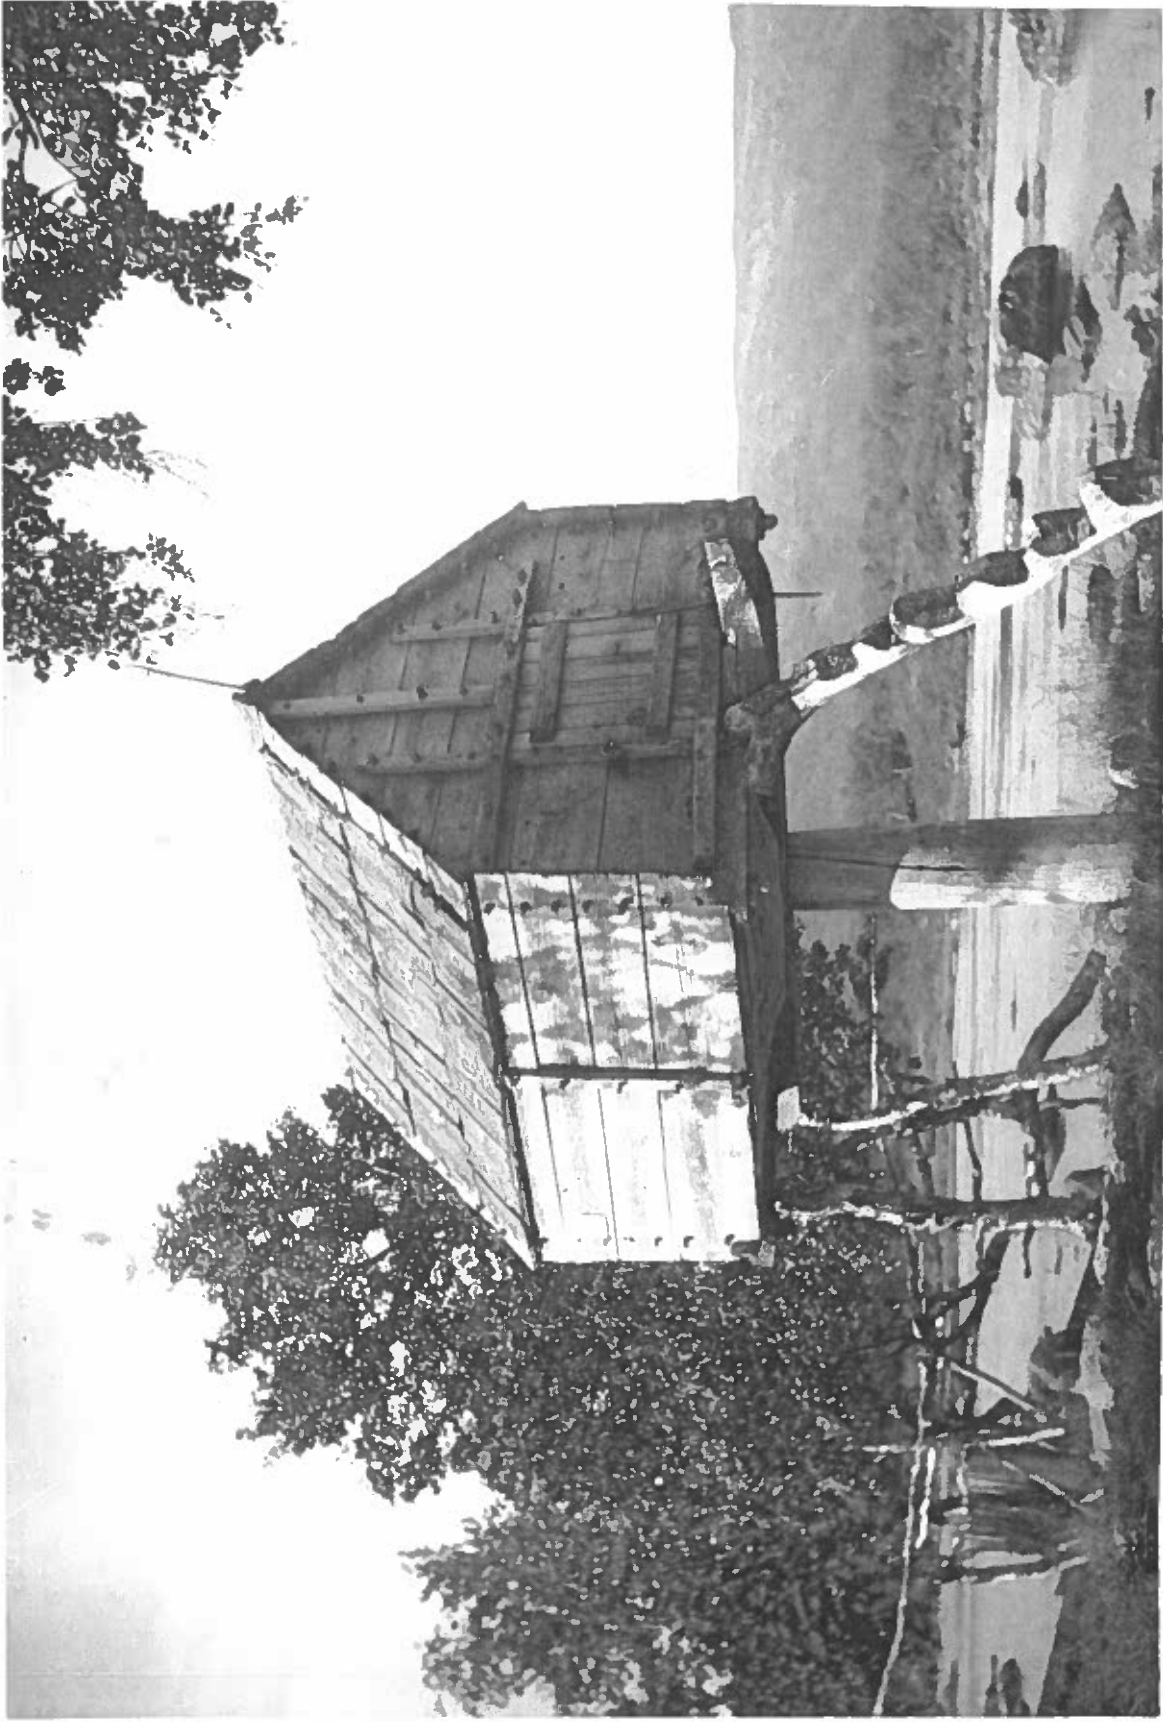
Bild 1 Stårðnas njalla i Bartaurluspe, 1944. Foto av Israel Ruong. Ulma.

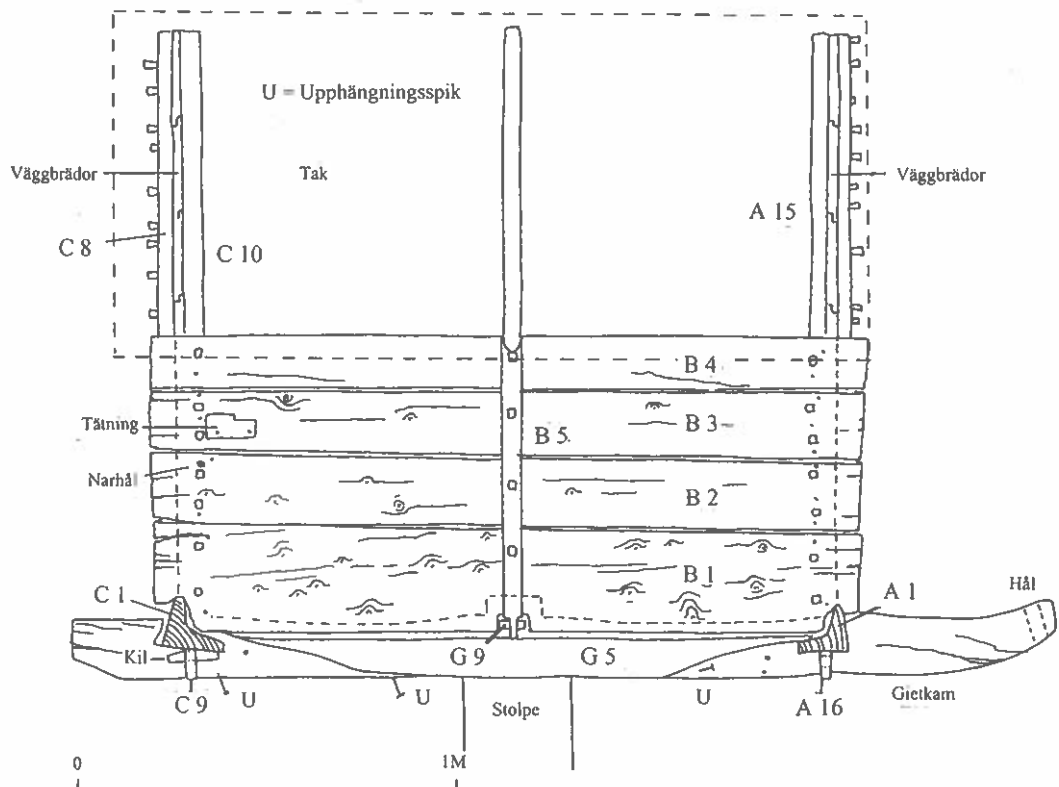
Stärndnas njalla, Ringselet,
Semisjaur-Njarg sameby
långsida i VNV
Ritning av L. Liedgren, 1999

- Svart = utbytt del eller tilfogaed del som saknats
- N = ny nar
- Ns = ny narskalle
- P = insatt treplugg
