**Antikvarisk kontroll av
upprustningsarbeten i Geijaur,
Tjakkek samt Balgesnunnje inom
Arjeplogs och Arvidsjaurs
kommuner, 2000**

Av
Lars Liedgren

Silverbuseet
Rapport
27

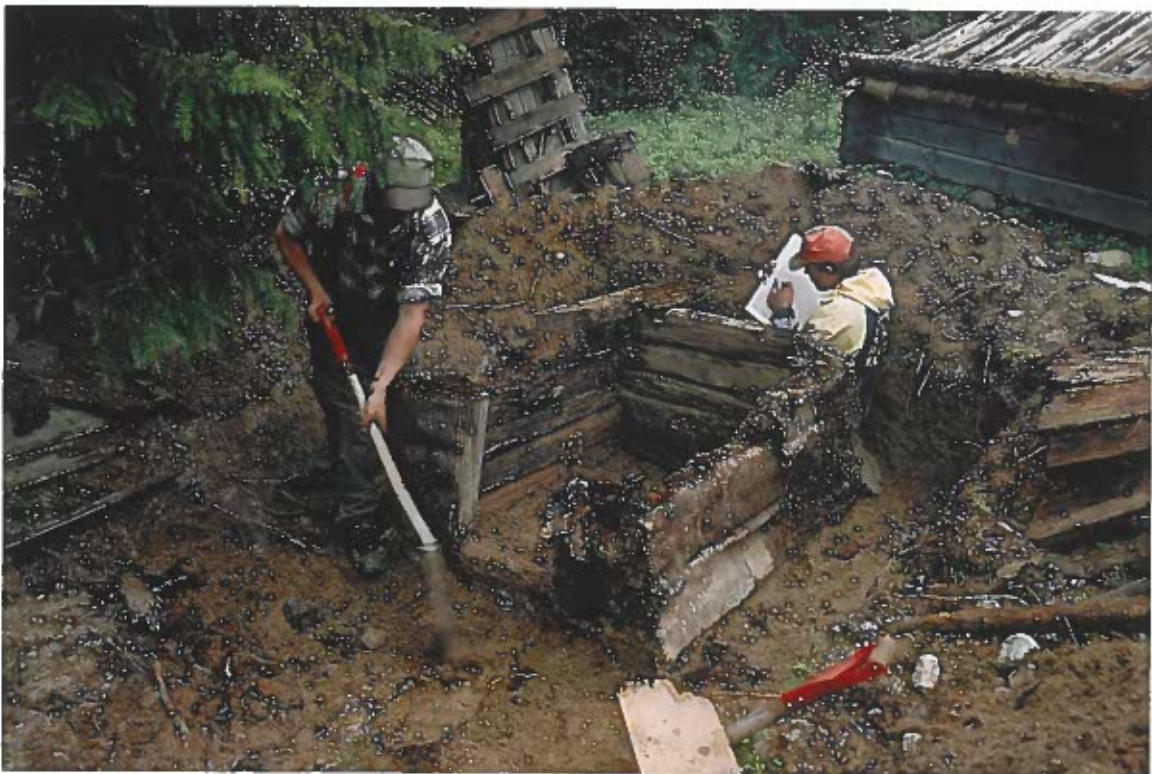
Fig. 5 Dokumentation av källare nr 3, Geijaure, Mausjaur sameby. På bild är Anders Westerberg och Tom Svensson, Mausjaur sameby. Foto av L. Liedgren, 2001.

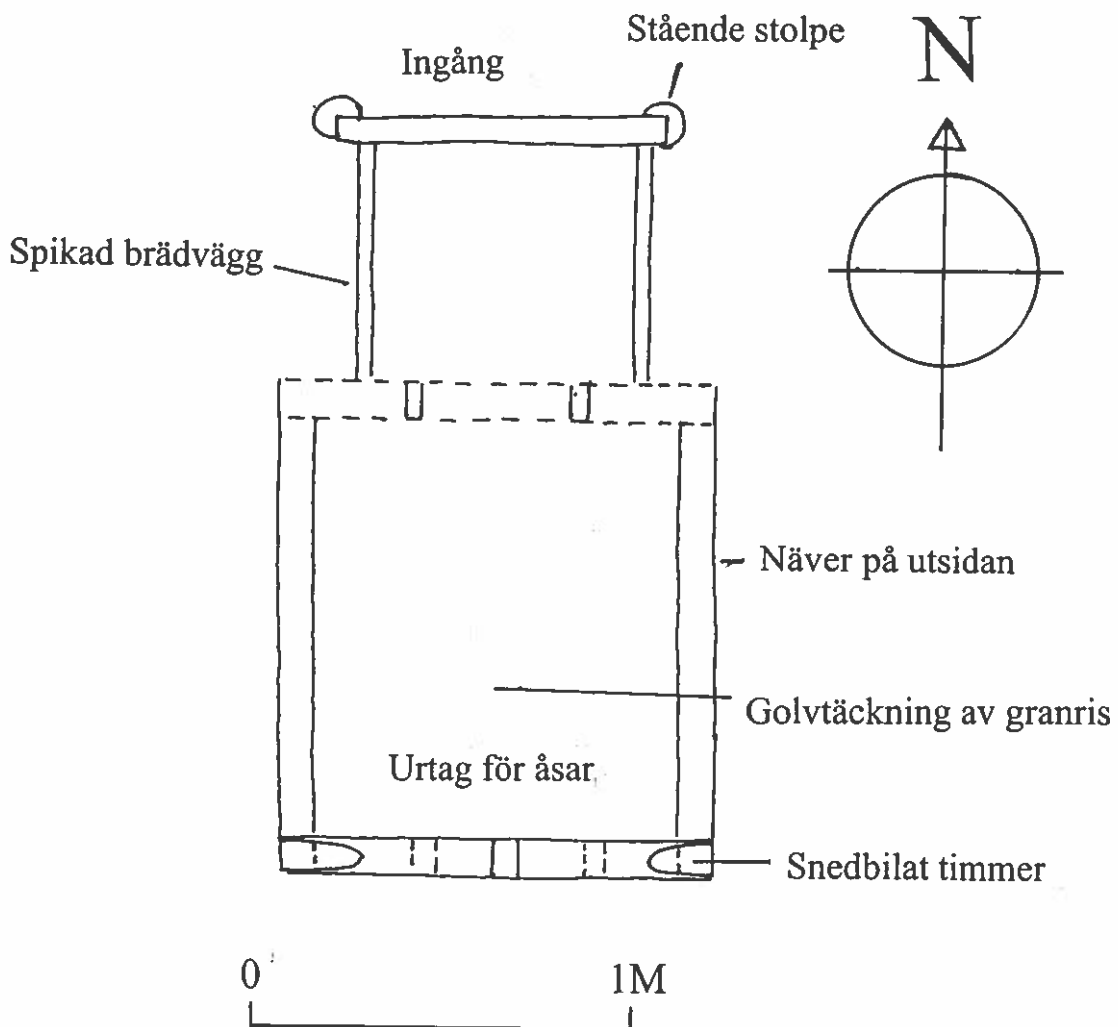
Geijaure sameviste, Mausjaur sameby
Arvidsjaurs kommun, källare nr 3, plan
Ritning av L. Liedgren, 2000

Källaren bestod av två delar. Den inre delen, som varit själva förvaringsutrymmet, var rektangulärt, 1,3x1,16 m (N-S). Timret var av dimensionerna 0,12-0,17 m och bilat till en tjocklek av ca 0,1 m. Timringen saknade knutar och var gjord i närmast laxknut, dock utan låsning. Långsidor var gjorda av fem stockar och gavlarna av sex stockar. De två översta gavelstockarna var snedbilade så att profilen till ett flackt

sadeltak bildades. I de två översta gavelstockarna var tre urtag för takåsar. Timret var ej draget. På utsidan av väggarna var ett lager med näver. Näverbitarnas övre kant var instoppade och fastklämda under stockarna i timringen.

Tak var gjort av sågade brädor av dimension 100x25 mm och 0,58-0,6 m l. Takbrädorna var fastspikade i nock och i långsida. Ovanpå takbrädorna var ett lager med gamla sockersäckar. Rester av granris visar att golvet varit risat.

N om den timrade konstruktionen var en farstu, ca 0,9x0,7 m (Ö-V). Längst i N var två stolpar ställda på marken. Ovanpå dessa var en fastspikad överslå. Väggarna i Ö och V bestod av fem sågade brädor ca 0,15 m breda. Dessa var fastspikade på insida av stolparna samt snedspikade mot den timrade väggen. Tak har varit flackt och utgjorts av fem brädor av liknande dimension som de i väggarna. Både tak och sidor av farstu hade på ut- och ovansida ett lager av näver. Dessutom var jord/torv lagt på taket.

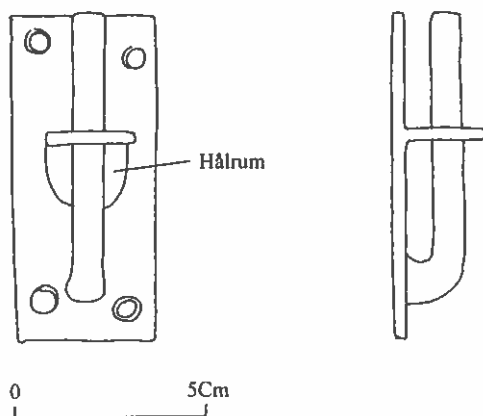
Geijaure sameviste, källare nr 3, gångjärn Ritning av L. Liedgren, 2000

Även dörren påträffades bland det inrasade materialet. Den var ca 0,46 m br och 0,51 m h av fyra brädor, 0,08-0,15 m breda och 2 cm tj. Dörrbrädorna sammanhölls av två tvärsålar av dimensioner 75x20 mm, på insidan av dörren. Slåarna var 0,58-0,6 m l. Gångjärn var av stjärthaketyp och fabriksgjorda.

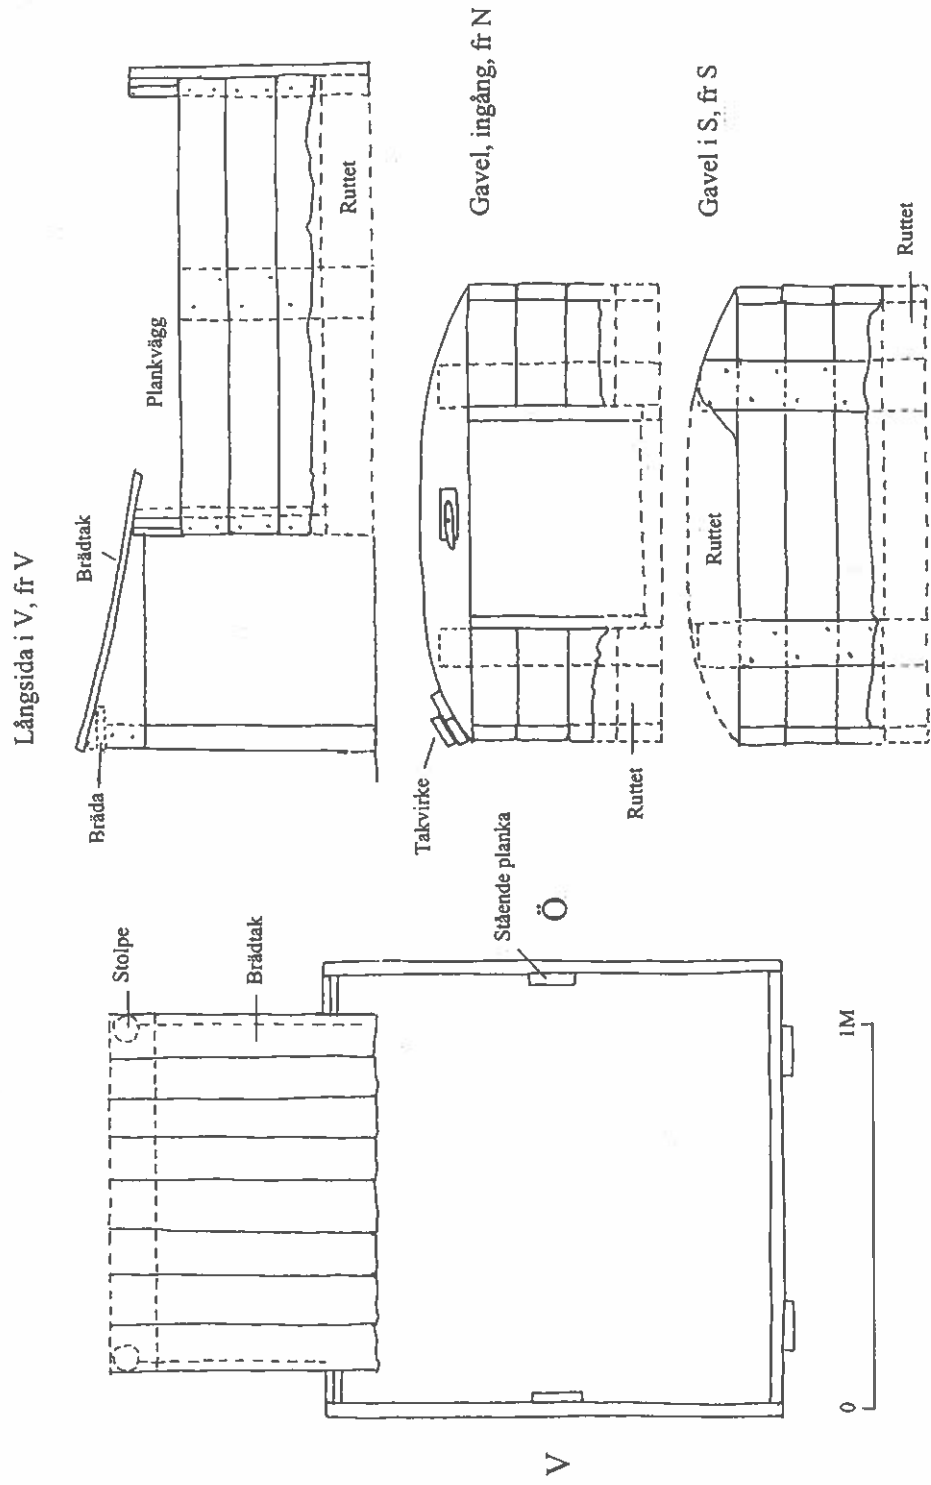
Geijaure sameviste, källare nr 5,
 Ritning av A. Westerberg, 2000

Källare nr 5, NNÖ om kåta nr 2, var lika inrasad som den ovan beskrivna källaren. Även denna konstruktion var tvådelad, men i sin helhet byggd av brädor. Byggmästare är även i detta fall Gunnar Stenvall.

Själva källaren var kvadratisk med 1,2 m sida. Den var byggda av sågat virke av dimension 38x125 mm och spikad med ogalvaniserad trådspik. I gavlar var fem brädor och i långsidor fyra brädor.

Gavlarna var uppbyggda till en höjd av drygt 0,6 m. I gavlar var på insida (i N) och på utsida (i S) två fastspikade lodräta regler. I långsidor var på vardera insida en fastspikad lodrät regel. Även hörnen i konstruktionen var spikade. De översta gavelbrädorna var bilade i kanterna så att de fått en välvd profil. Utrymmet hade ett tak av längsgående, fastspikade brädor i två lager. Brädor av dimensioner 75x25 mm. Ovanpå taket var näver samt jord. Även på väggarna var ett lager näver.

N därom var en liten farstu. Liksom i källare nr 3 fanns två resta stolpar i front här satta på ett avstånd av 0,8 m från varandra. Ovanpå stolparna var en fastspikad bräda. På sidorna av stolparna var längst upp, på vardera sida, en fastspikad bräda som på ovensidan var snedbilad. På det flacka taket, som lutade in mot källaren, var ett lager med fastspikade takbrädor av dimensionerna 25x100-150 mm. Taket var täckt av näver samt torv/jord. Båda sidorna av farstun var stensatta.
