# **Antikvariska kontroller och upprustningar inom Arjeplogs och Arvidsjaurs kommuner, Lappland 1997-2002**

Av  
Lars Liedgren

**Silverbuseet  
Rapport 36**

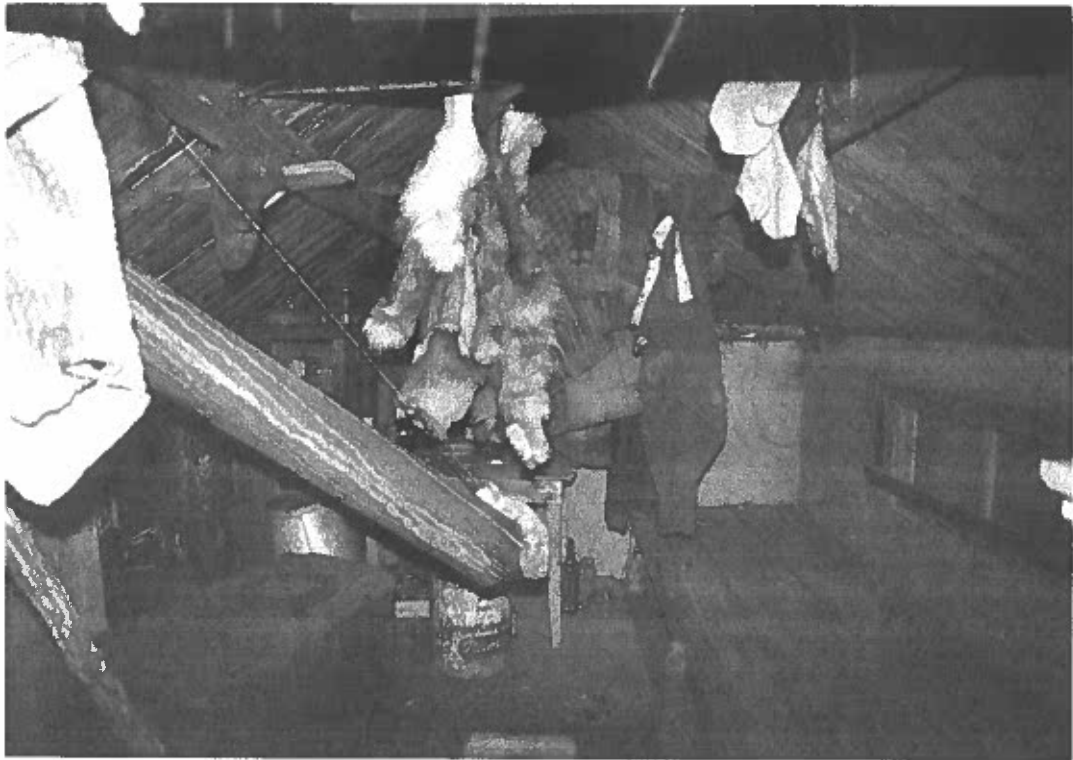
Bild 5 Timrad stuga vid Arvassjön, interiör, före upprustning. Foto av L. Liedgren, 2001.

1. Stugan har hissats ca 0,1 m och delvis nya syllstenar har satts in.
2. Sidoås och takbrädor i den S takhalvan har bytts samt nytt näver och torv har lagts på hela taket. Nya stödsträngar till takslutsstockarna har ställts på plats.
3. Ca 2/3 av översta stockvarv i S sidan har bytts samt även två korta stockar till vänster om fönster. Ny fönsterkarm, nytt fönster samt ny lucka har satts in.
4. Ny tröskel har satts in.
5. Kaminrör och kamin har bytts.
6. Isoleringssakivor på väggar har bytts samt ny masonite har lagts på golv lika som tidigare.
7. I brädgolv byttes några plankor.
8. Ny bro tillverkad av gammal gietkam samt njallastolpe

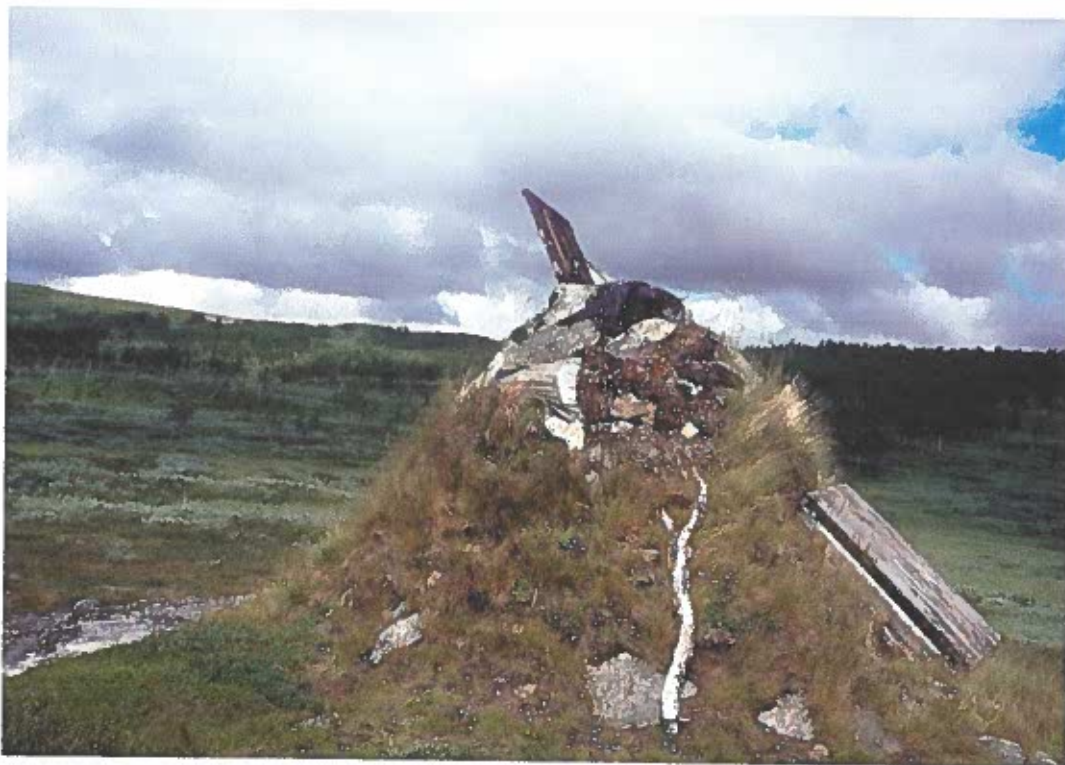
Kåtan är placerad på en liten ås där berget går i dagen. Den är en av de minsta torvkåtor, för boende, som finns inom Arjeplogs kommun. Endast två personer bor bekvämt i kåtan. Kåtan är en traditionell bågstångskåta som främst tjänat som renvaktarkåta. Väder och vind har dock tärt på torv och näver i de övre partierna som provisoriskt lagats med plast. Kåtan är ovanligt väl bevarad och vid besiktningen före upprustningen kunde endast marginellt rötaangrepp noteras på stomme och resvirke.

Bild 8 Glibbokåtan före upprustning, från sidan. Foto fr S av L. Liedgren, 2001.

- 1 Två bågstänger har kapats och skarvats på med nya bottenpartier, spikade och limmade med sica.
2. I ingång har de två sträven skarvats på med nya bottenpartier.

- 3 Nya foder kring dörr samt ny dörr spikad med trådspik lika tidigare modell.
- 4 Resvirke har delvis kapats i botten, flyttats om samt sex nya stänger har satts in. Stenläggning under resvirket har förstärkts med mer sten och höjts för att det gamla avkapade virket skulle kunna användas.

- 5 De två ventilationshålen har reparerats.
- 6 Härd är rensad och ombyggd efter gammal modell.
- 7 Ny ram runt rökhål samt ny lucka.
- 8 Golvytan har skrapats och risats.

- 9 Nytt näver, ca fyra varv, har lagts på kåtan (90 kg) samt ny torv.
- 10 På utsidan har stänger rests mot torven, dessa har bundits ihop med järntråd för att bättre hålla kvar torven.

- 11 Flata hållar resta mot torven som tidigare.
- 12 Markytan utanför kåtans ingång har belagts med sten för dräneringens skull.

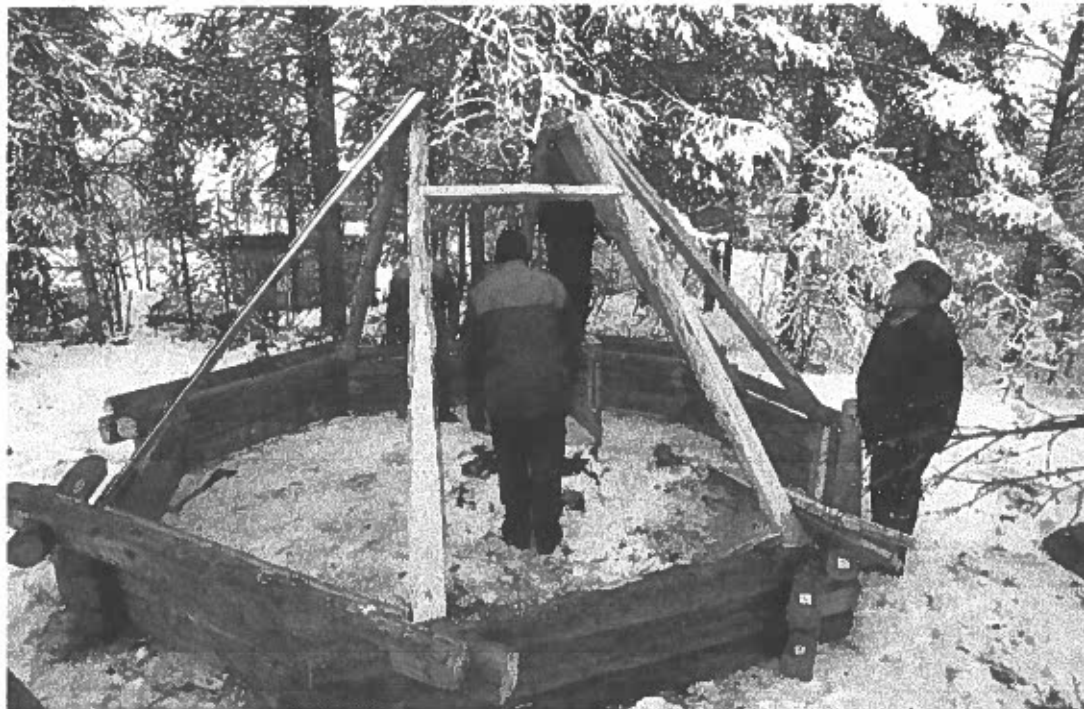
Kåtan på Lugnet har delvis uppförts av dåligt virke och ej hållits efter och var således i mycket dålig kondition. Av den anledningen byttes nästan alla delar till kåtan. Efter genomgång av de äldre beläggen för mångkantkåtor i Arjeplog beslöts att göra följande avvikelser. Tak görs efter de äldre förlagorna från Arjeplog, dvs tak av kärnvirke med näver och löst liggande halvklovor längst upp samt mullstockar vid takslut. Dörr görs även efter äldre förlaga.

Bild 15 Uppsättning av åttkantig timrad kåta vid gamla nomadskolan. Foto av L. Liedgren, 2002.

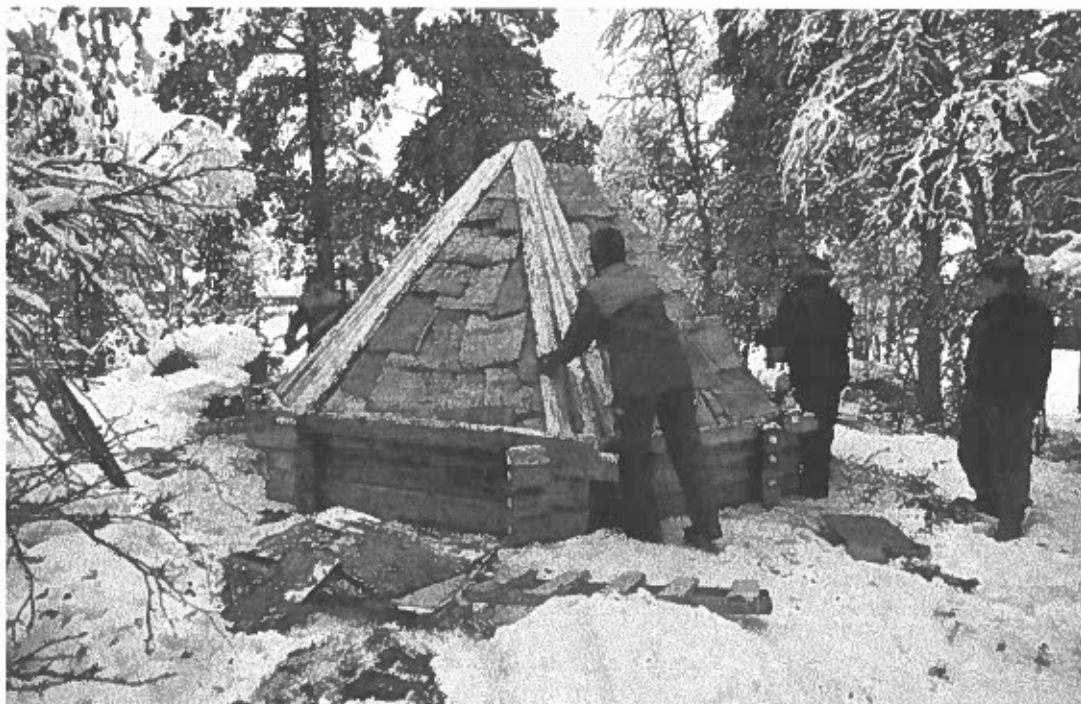
Bild 17 Uppsättning av åttkantig timrad kåta vid gamla nomadskolan, takläggning med näver och halvklover. Foto av L. Liedgren, 2002.
