# Antikvarisk kontroll av byggnadsvård i Arjeplog, 2003-2004, frälsetorpet Suobdek, fjällägenheten Udden samt fjällägenheten Yttervik

Silvermuseet  
Rapport 46

# 1 Antikvarisk besiktning av upprustningsarbeten, frälsetorpet Suobdek, Arjeplog, 2003-2004

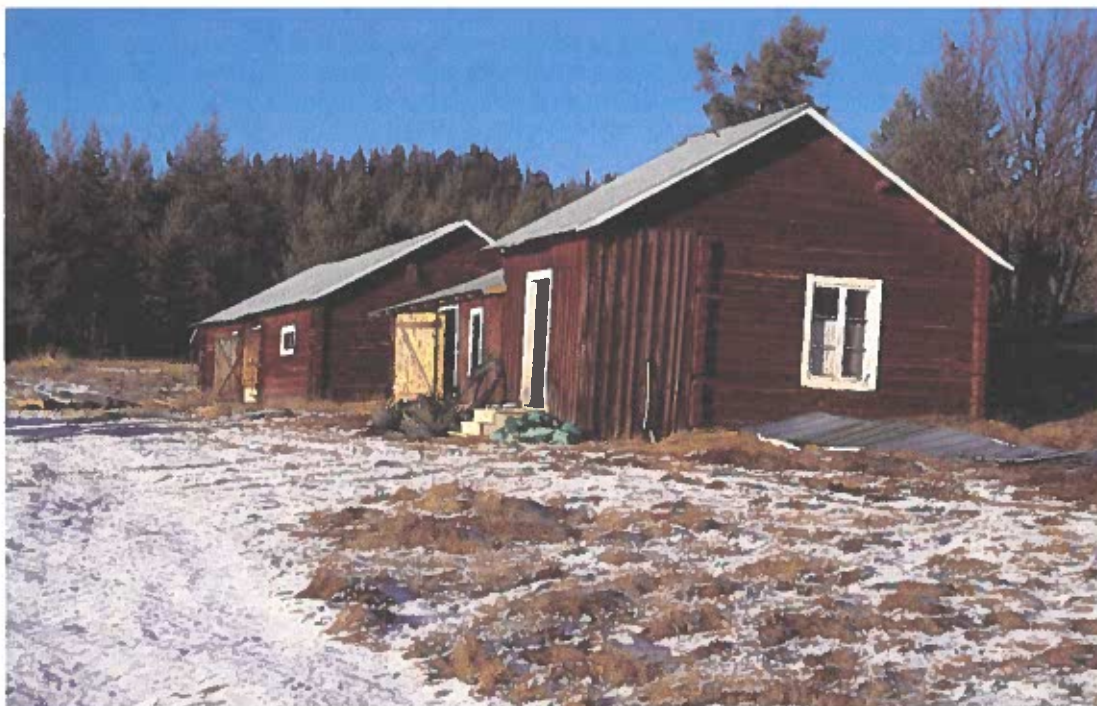
Bild 2 Suobdek, i förgrunden är sommarbostad och vedbod samt i bakgrund ladugård med avträde, byggnad C-E. Foto av L. Liedgren 2003.

Byte av röte på SV sidan samt delar av norra sidan. Nya rafter insatta i tillbyggnaden av brädor i SV. Begagnad pannlåt lagd på taket. Ny uppfartsramp byggd vid NÖ ingången. Dörr och trögångjärn lagade i NV kortsidan. Hela vedboden har hissats ca 0,1 m. Nya golvvåsar insatta samt nytt golv i den NV halvan av vedboden. Dräneringsränna för avledning av ytvatten har grävts i NÖ.

Taket var dåligt varför röte och rafter byttes. Därefter spikades nytt spåntak.

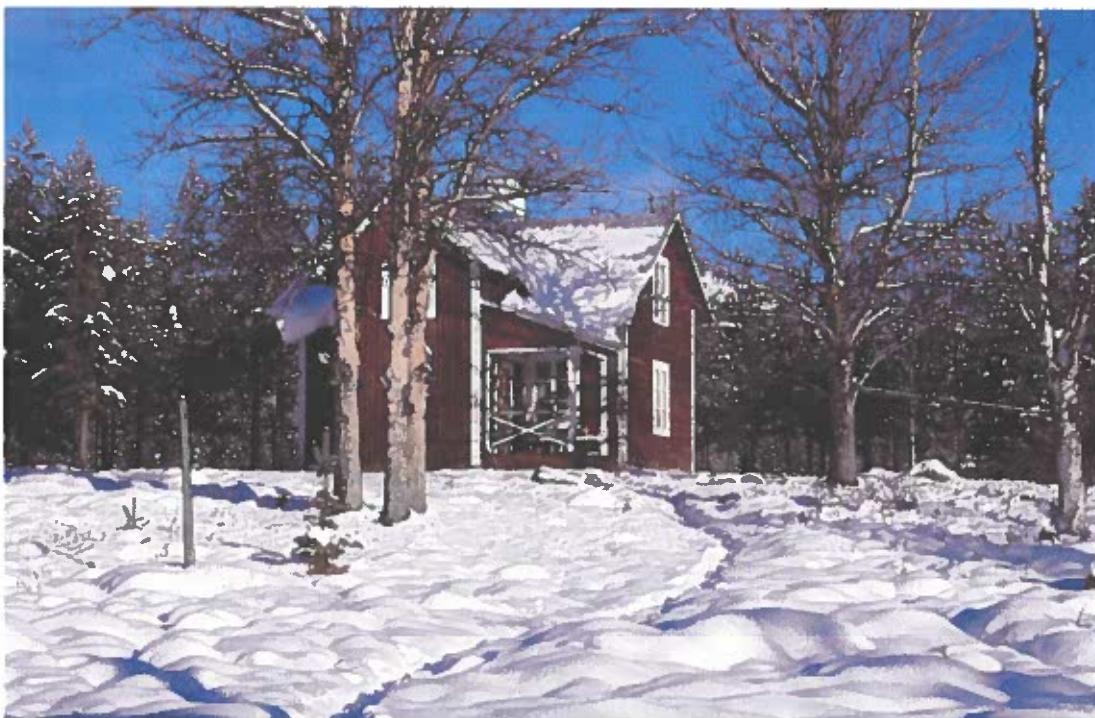
Bild 11 Suobdek, mangårdsbyggnad, upprustad. Foto av L. Liedgren 2004.

Åtgärder genomförda i kök, kammare, skafferi och klädkammare: nya golvvåsar, ny trossbotten, isolering med styrofoam, bärlina i kök och kammare samt läggning av nytt gammalt golv. Vad gäller hall var golvvåsar intakta varför byte ej var nödvändigt. I samtliga rum har grund och syllvarv tvättats med klorin. Angripna partier av timmer har bilats och därefter bestрукits med trätjära. Vägg i SÖ gavel har riktats eftersom gåtar i fönsterhål varit ofullständiga. Nya, modifierade, gåtar har insatts.

Utvändigt har ytdränering grävts runt stenfoten intill ett djup av 0,6 m, därefter har dräneringsrör nedlagts. Till rören har anslutits två stenögon. Grund har isolerats med styrofoam, detta för att förhindra södervittring av grunden.

Farstubro har gjorts helt ny. Vid rivning av bron upptäcktes dessutom skador på syllvarvet mot kök samt mot hall. Timret har i dessa fall halvsulats. Ytterdörr har fått ny karm samt tröskel. Bron med farstukvist har gjorts lika tidigare med den skillnaden att takslutet förlängts med ca 0,5 m mot SÖ, dvs täckande hela bron. Detta har gjorts för att förhindra vattenuppslag mot väggen vid takdropp. Det SÖ hörnet av mangårdsbyggnaden har också hissats upp för att räta upp hela konstruktionen.

Under 2004 har mangårdsbyggnaden i stort sett färdigstälts. På tak har sotningsstege monterats. Skorstenen var sprucken ned till varmtak i övervåning. Denna del revs och murades ånyo upp av nytt tegel. Skorsten saknade separata kanaler varför tre murades tillsammans med en inkanal. Krona har gjutits på skorsten samt försetts med beslag av galvaniserad plåt. Kronan målades svart och skorsten vit (färg enligt gammalt utseende). Fem fönster renoverade innefattande skrapning, nymålning samt byte av trasiga rutor. Fönster målade i gammelvitt linoljefärg.

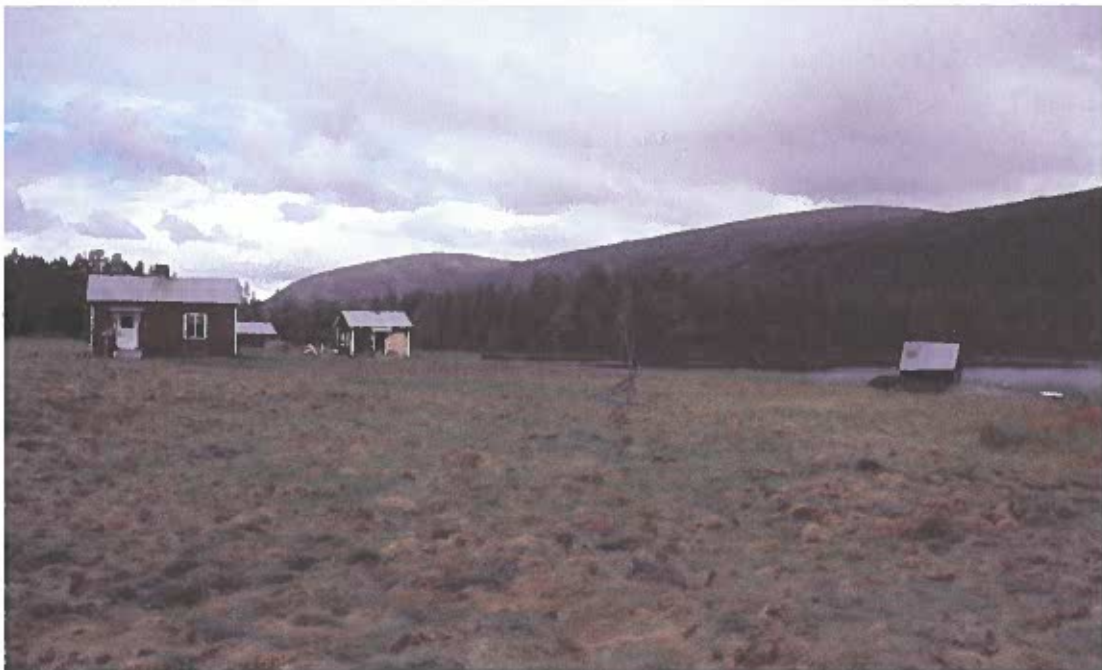
Bild 3 Udden, vy mot mangårdsbyggnad och tvättstuga
