Antikvariska besiktningar av upprustningar inom
Arjeplogs och Arvidsjaurs kommuner, 2005,
Vuorekkåtan, Udden, Suobdek
samt N. Holmnäs

Av
L. Liedgren

Silverbuseet
Rapport 51

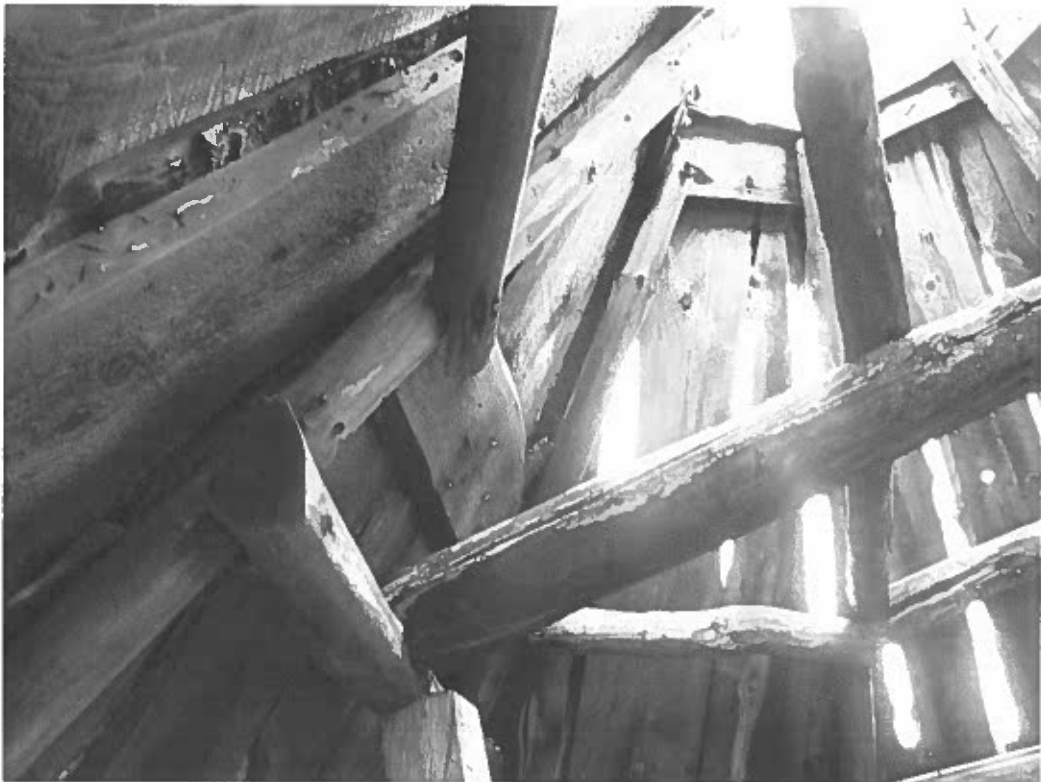
Bild 6 Takkonstruktion, insida, Vuorekkåtan. Foto av M. Johansson, 2005.

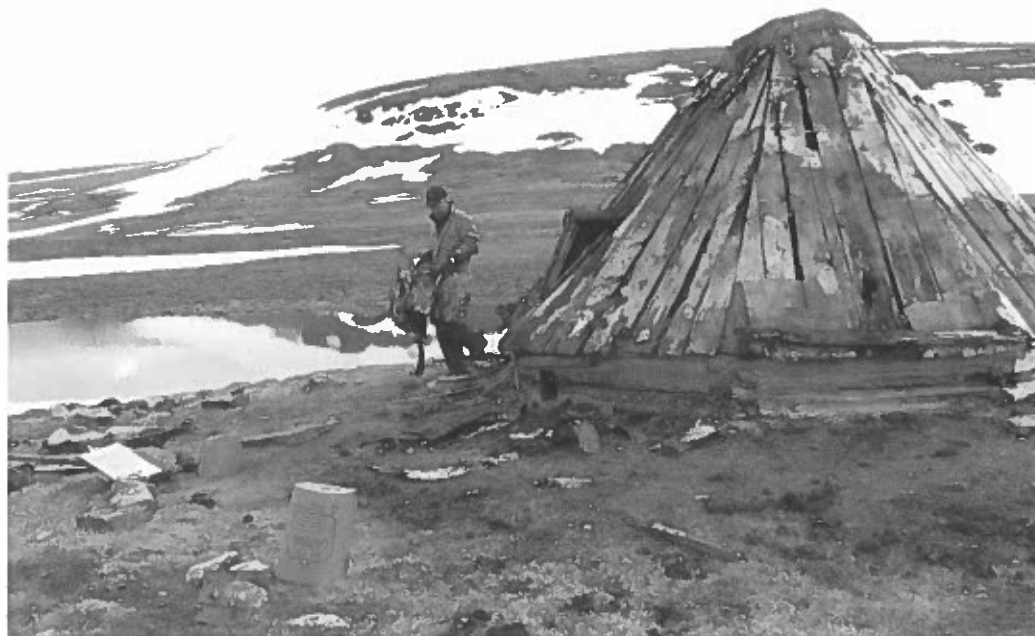
Bild 7 Vuorekkåtan, tak, före upprustning. På bild är P.-O. Valkeapää.
Foto av M. Johansson, 2005.

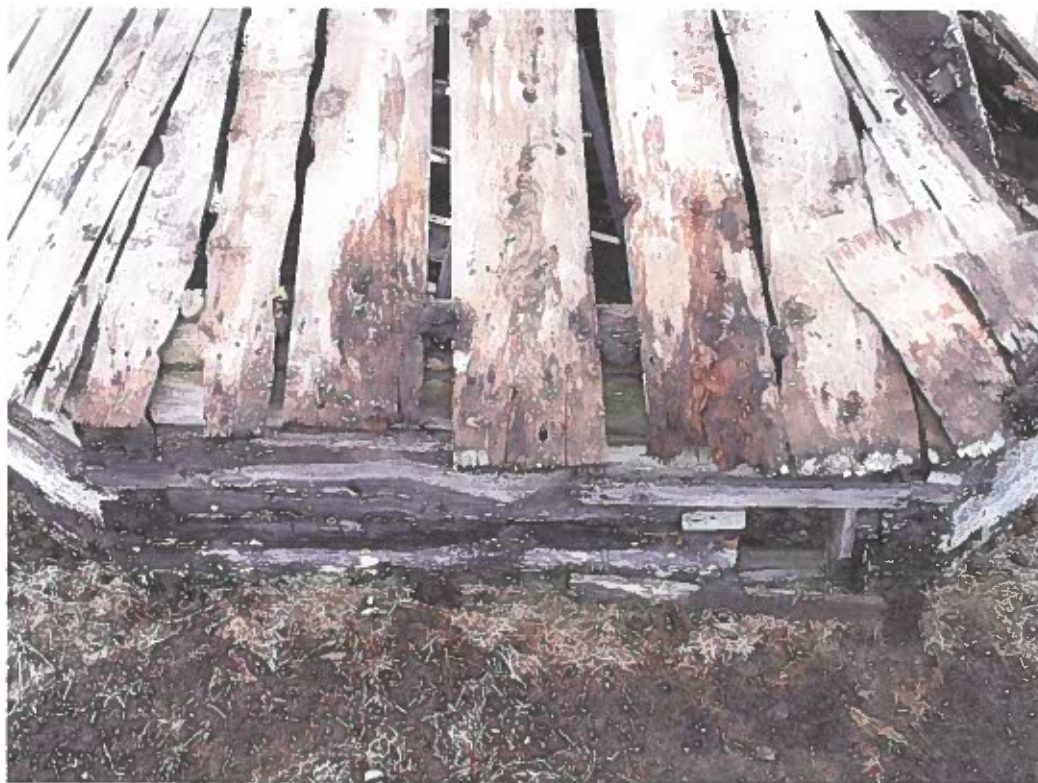
Timmer är draget med ställvis synlig tätning av mossor. I timmerväggen är tre draghål, 0,27 x 0,14 m (väggdel E), 0,23 x 0,23 m (väggdel B) och 0,23 x 0,17 m (väggdel H). Draglucka har funnits på utsida av varje hål (se ritning). På ett ställe var ett sekundärt spår efter narhål vilket antyder att timret åtminstone delvis kommer från en annan byggnad.

Bild 9. Vuorekkåtan, draghåll och takslut. Foto av M. Johansson, 2005.

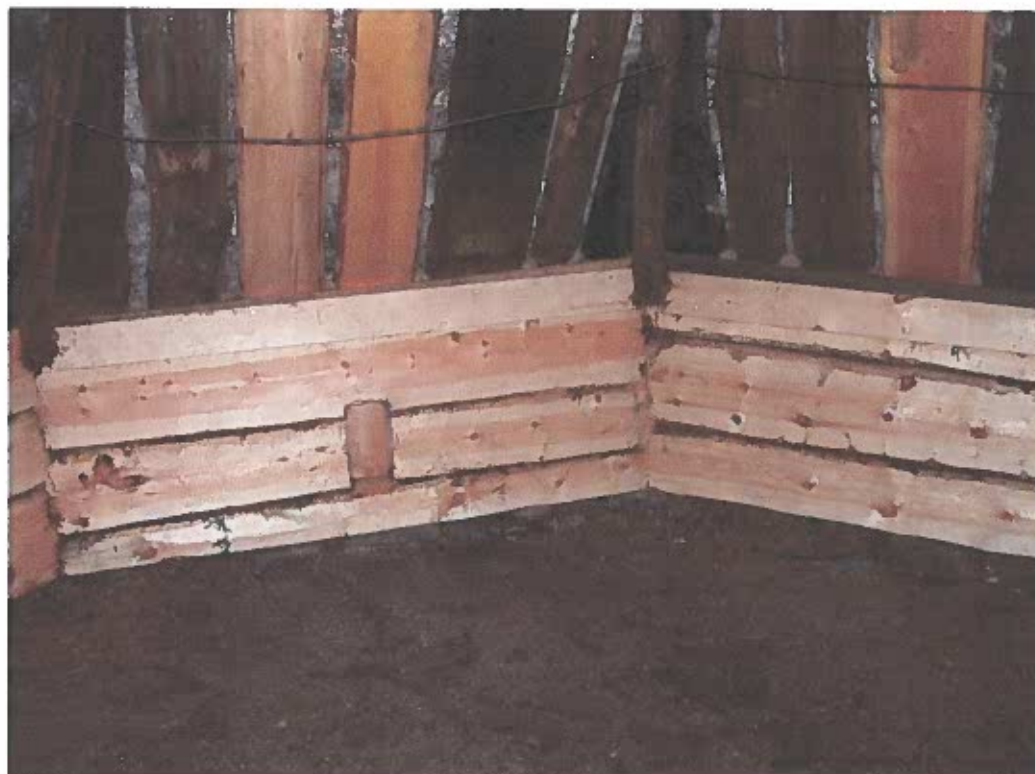
Bild 11 Vuorekkåtan, timring och tak, insida. Foto av M. Johansson, 2005.

Kåtan monterades ned varav takstomme samt takbrädor togs ned i sektioner. En ny grund gjordes av flata stenar för att lyfta upp kåtan från markytan. Timmer byttes mot nytt då den gamla stommen var kraftigt rutten. Vid nedplockningen av timret konstaterades att en hel del av timret hade angrepp av barkborre vilket antyder att man åtminstone delvis använt torrfura. Stomme bilades och timrades lika tidigare med drag och tätning av mossa. Nya dragluckor gjordes efter gammal förlaga. På insida av timmerstomme, längst ned, spikades plankor för att täta mot drag. Ny dörr och dörrfoder gjordes. I dörr återanvändes de gamla gångjärnen.

Samtliga åtta takstörar kunde återanvändas. I hörn gjordes urtag lika tidigare för störrarna. Likaså spikades nya brädor i hammarband för anpassning till tak. Av innertaksbrädorna byttes samtliga i partiet vid dörren, i övriga delar byttes ett 15-tal, bakaved av ramsågstyp. Glipor vid takslut tätades med bitar av säckväv. Samtliga brädor vid rökhål kunde behållas. Åtta av de vågräta brädorna i innertaket byttes också samt grytås och ås ovan denna. Ovan innertak lades näver i tre varv fäst med pappnubb lika tidigare. I nederparti av tak spikades vågräta stockar fast som stopp för torven. På nävret lades flattorv med ovansidan utåt (detta för att hindra erosion av taktäckningen). Torven togs från ett strandparti nedom kåtan. I samtliga hörn lades trästänger upp till rökhål. På stängerna spikades märlor fast och genom dessa drogs vågrät stängseltråd som spändes. I de nedre delarna förankrades stängseltråden i dörrfoder. Till sist lades flata stenar på torven, delvis fastklämda av stängseltråden. Över rökål gjordes en lucka av spikade brädor som tyngdes ned av flata stenar. Ett dendroprov togs från stock till vänster om dörrhål.

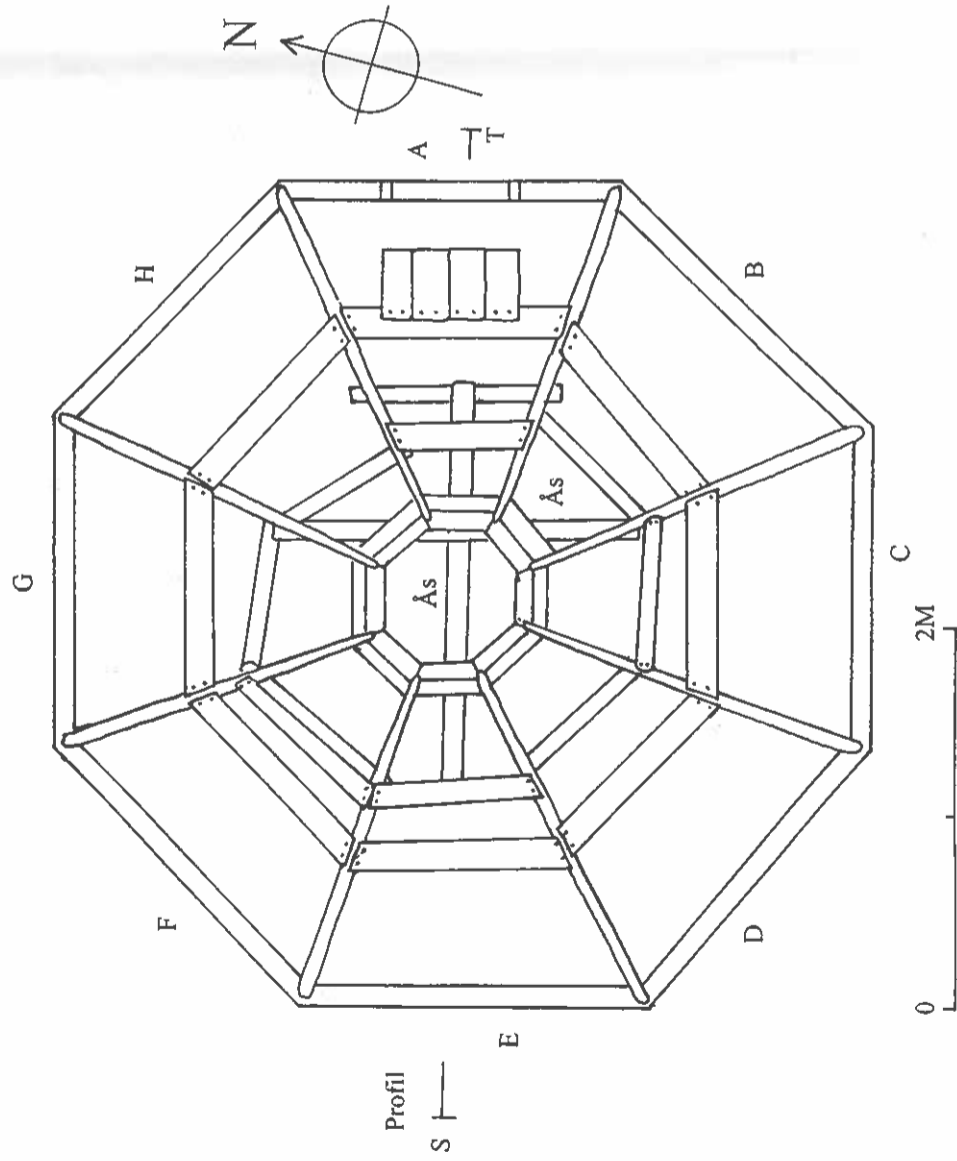
Stomme till Vuorekkåtan, Svaipa sameby, plan från ovan

I varje hörn av kåtan var en fastspikad (grov ogalvaniserad trådspik) takstolpe, 2,75-2,78 m l med tjockända nedåt. Virket var 0,08-0,09 m i grovändan och i toppända 0,05-0,06 m i diam. Takstolparna var huggna i nedre delen för inpassning i hörnen. I timret var urtag i hörnen för störarna, 0,02-0,04 m dj. Mellan varje takstolpe var två brädor fastspikade (se ritning), en lodrät på insidan och en med samma vinkel som taket fastsatt ovanpå den inre brädan och i timmerstommen. Konstruktionen var troligen främst gjord för att få en tätare anslutning mellan tak och timmerstomme. Den stomme som bildades av de åtta takstörarna var sammanhållen av vågräta fastspikade brädor, 0,16-0,22 m br och 0,03-0,35 m tj samt halvkluvna stockar fastspikade på tre olika nivåer med ogalvaniserad trådspik (någon klippspik kunde också noteras). De flesta var fastspikade på ovensida av takstolparna. De dubbla fastspikade brädorna till rökhålet var ca 0,125 m br och 0,035 m tj. Dessutom var en grytå fastsatt i Ö-V riktning och en ås i N-S riktning. Dörrhål var upptaget i Ö där dörrfoder vilade i spår urtagna ur den understa stocken i väggen (se separat ritning).

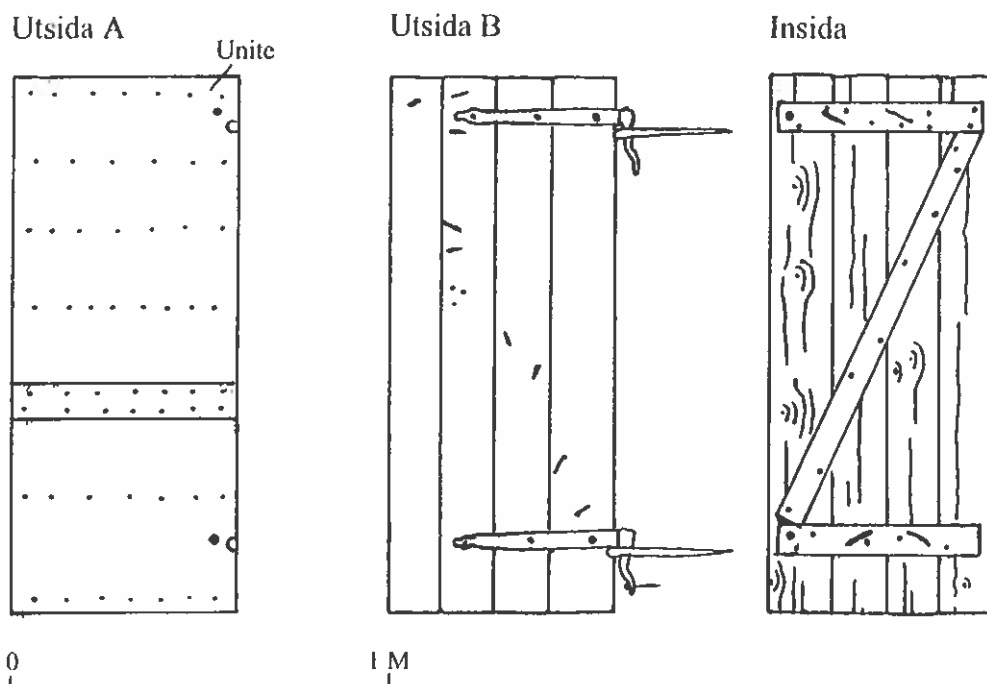
Dörr, Vuorekkåtan, Svaipa sameby

Dörr var gjord av fyra brädor varav en till största delen borta. Dörren var 1,4 m h och ca 0,56 m br. Tre brädor var spåntade och en var ospåntad, ca 1 tum tj. På insidan var två vågräta tvärsålar och en diagonalt fastspikad slå. På utsidan var en beklädnad av masonite tätt spikad med ogalvaniserad pappnubb. Gångjärn var av stjärthaketyp.

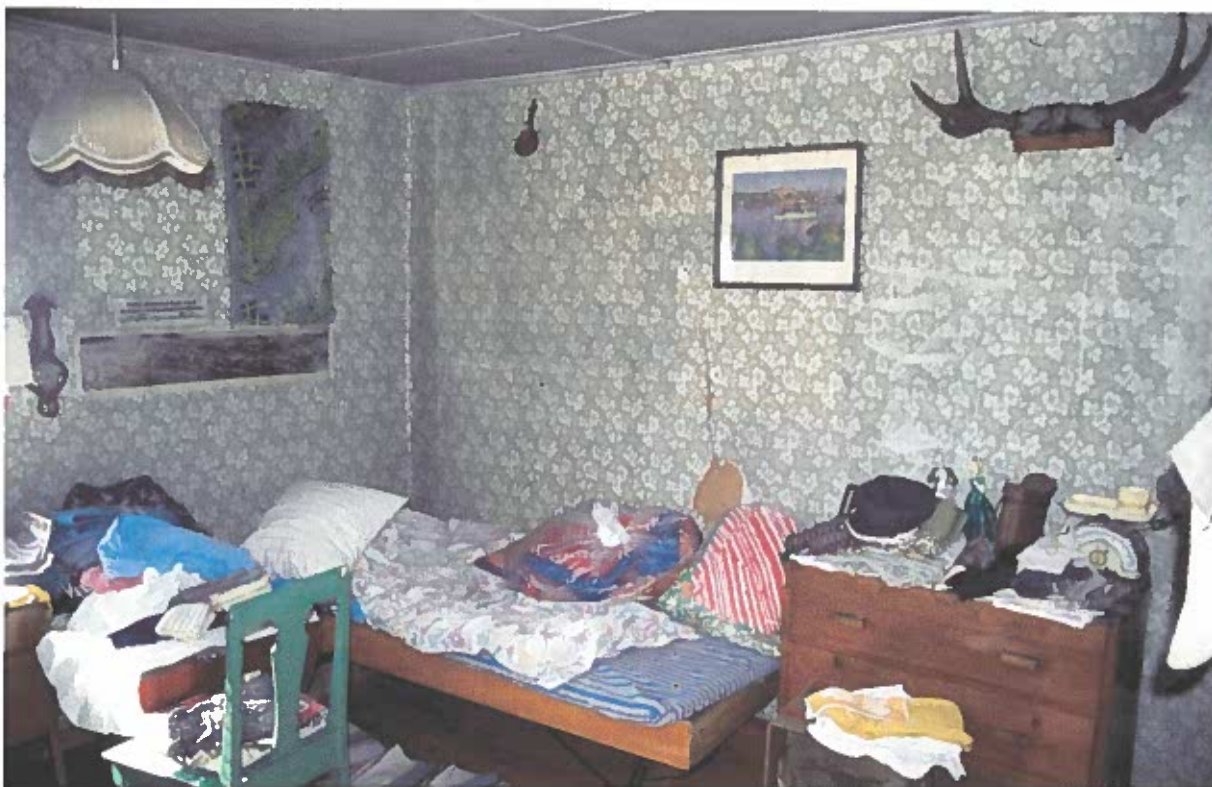
Bild 2 Kammare, mangårdsbyggnad, Udden, före åtgärder. Foto av L. Liedgren, 2005.

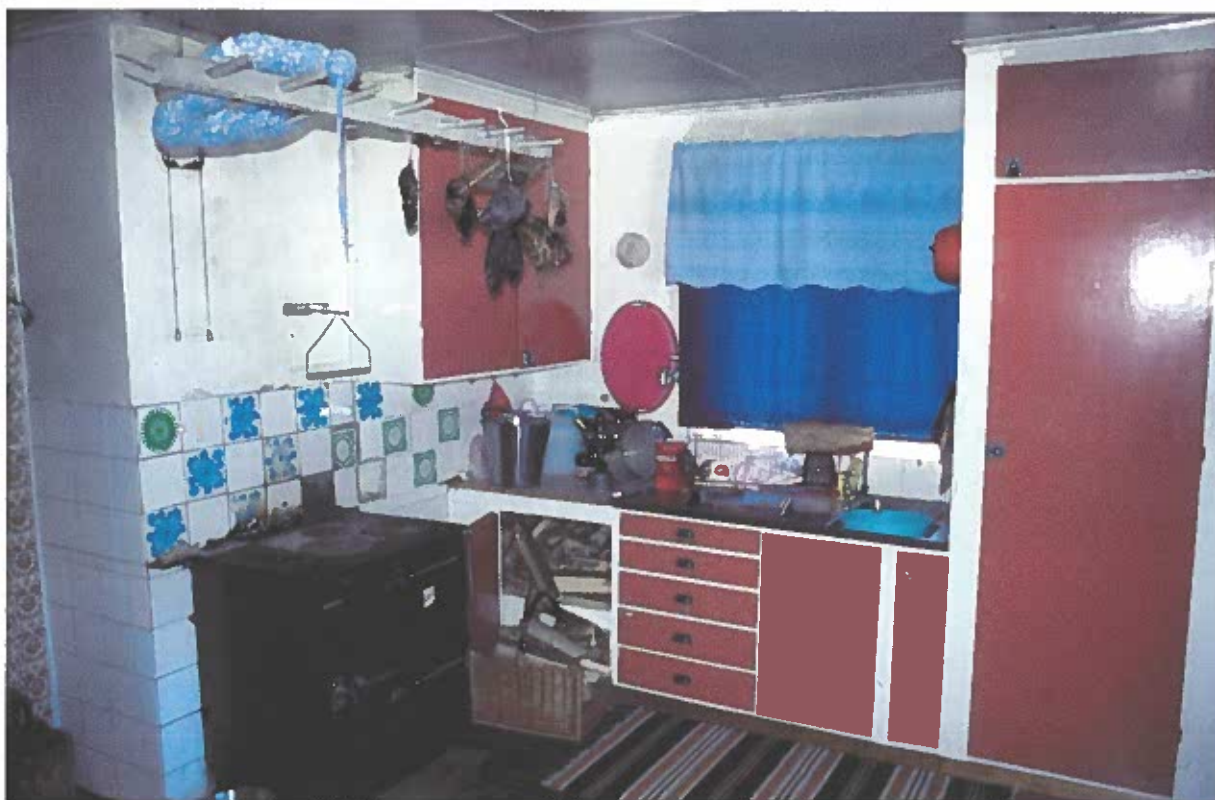
Bild 3 Kök, mangårdsbyggnad, Udden, före upprustning. Foto av L. Liedgren, 2005.

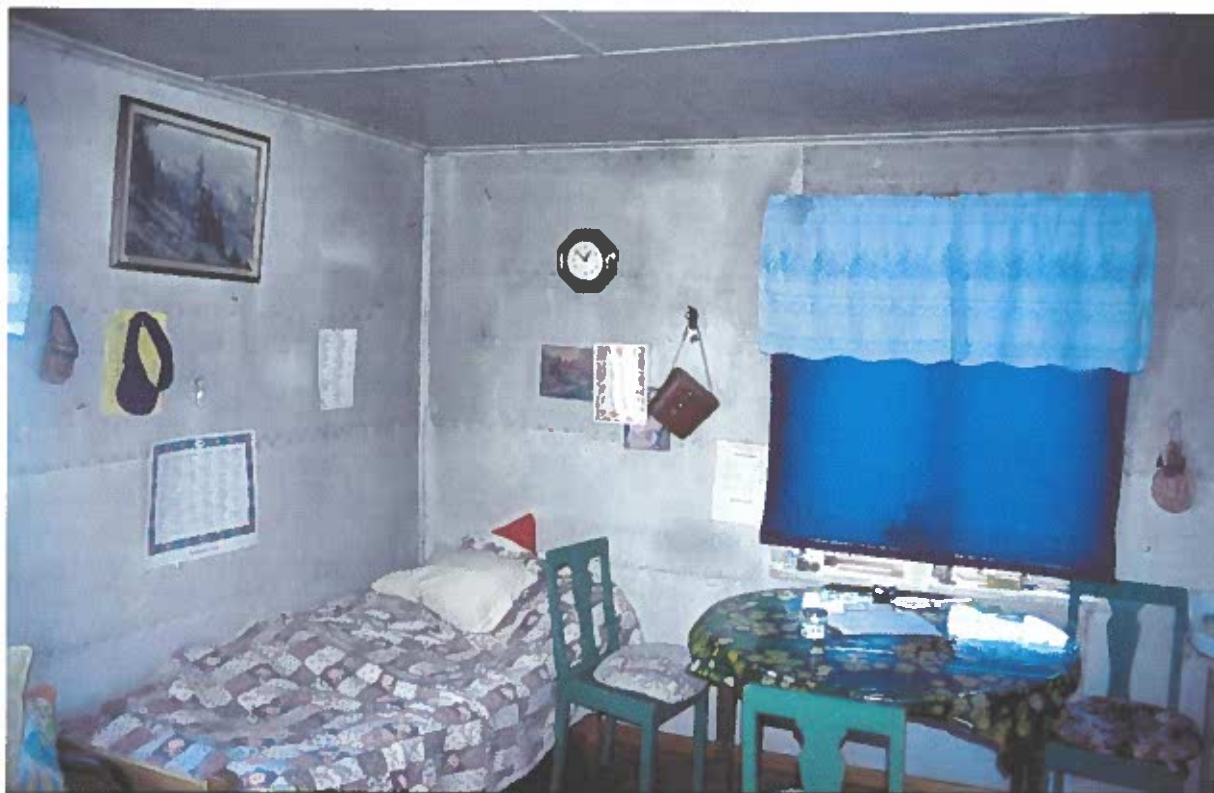
Bild 4 Kök, mangårdsbyggnad, Udden, före upprustning. Foto av L. Liedgren, 2005.

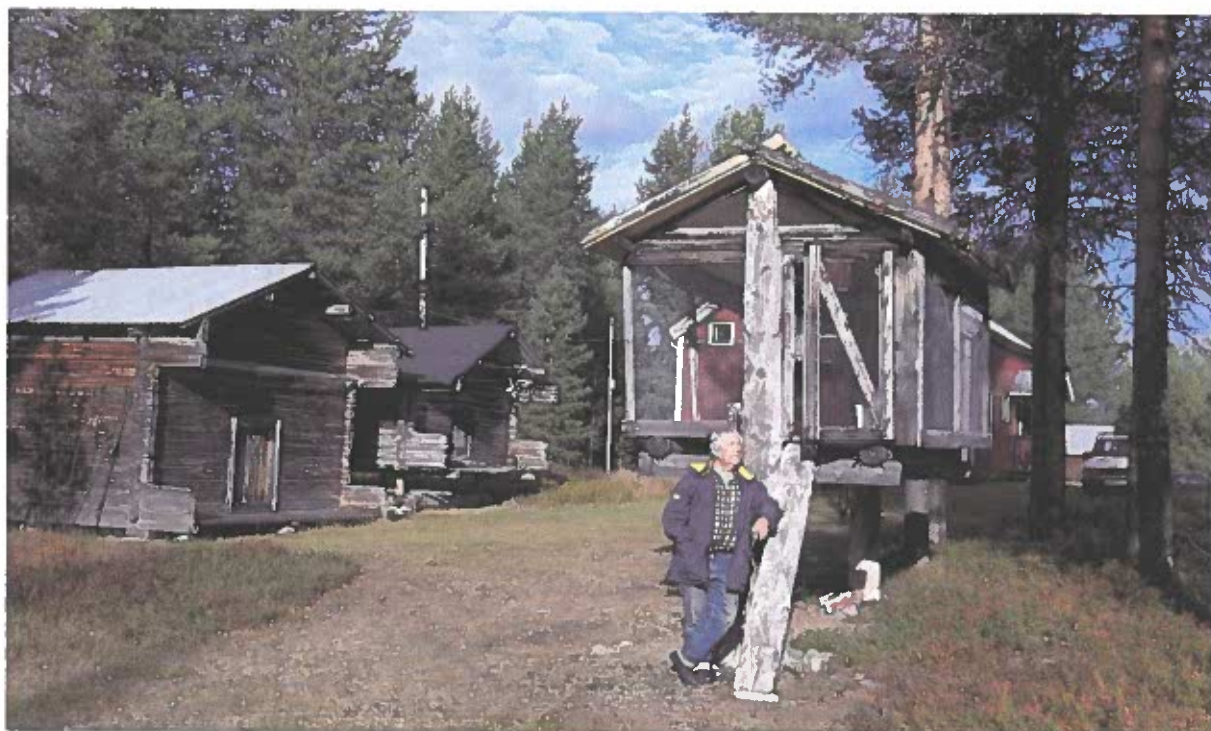
Bild 2 Luopte, N Holmnäs, restaurerad. På bilden är Jerker Nilsson samt till vänster två stolpbodar. Foto av L. Liedgren 2005.

Nytt undertak har lagts av sågade brädor, 2,2 cm tj och 14,5 cm br. Tak spikat med galvaniserad 2,5-3 tums spik. På innertak har lagts tre lager näver (70 kg enligt uppgift). På detta takved av halvklover ca 0,15 m i diam. Klovrorna hålls i det översta partiet av unggranar som dragits genom borrarade hål.
