Upprustning av byggnader, Doktorsgården, Arjeplogs kommun, 2013

L. Liedgren, S.-E. Elveback samt Bernt Adolph

Rapport
Silvermuseet

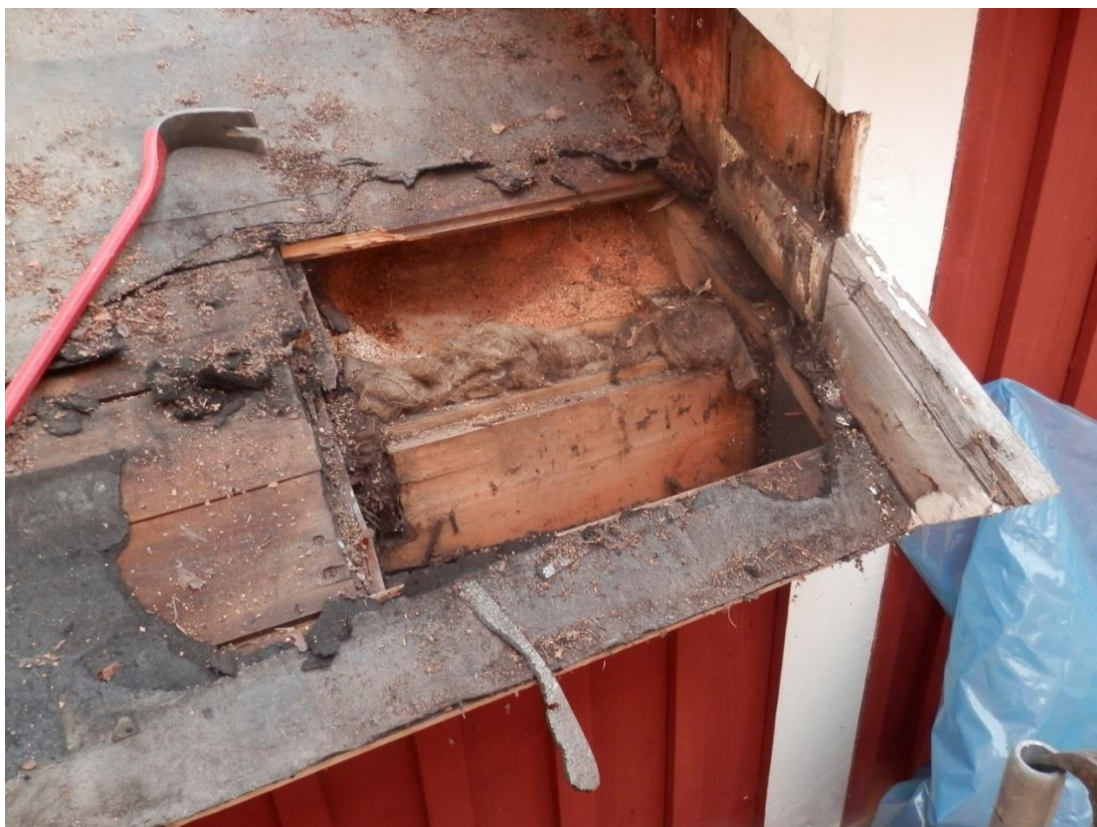
En utbyggnad kunde konstateras genom konstruktionsdetaljer. Den utbyggnaden var gjord med hyvlat, spontat timmer, omfattande matsalen och kokerskans kök samt lägenhet (se ovan och bild 19, 23).

Bild 19 Doktorsgården, bostadshus, utbyggnad, troligen 1924, spontat grövre virke.
Foto av S.-E. Elveback, A-trä, 2013.

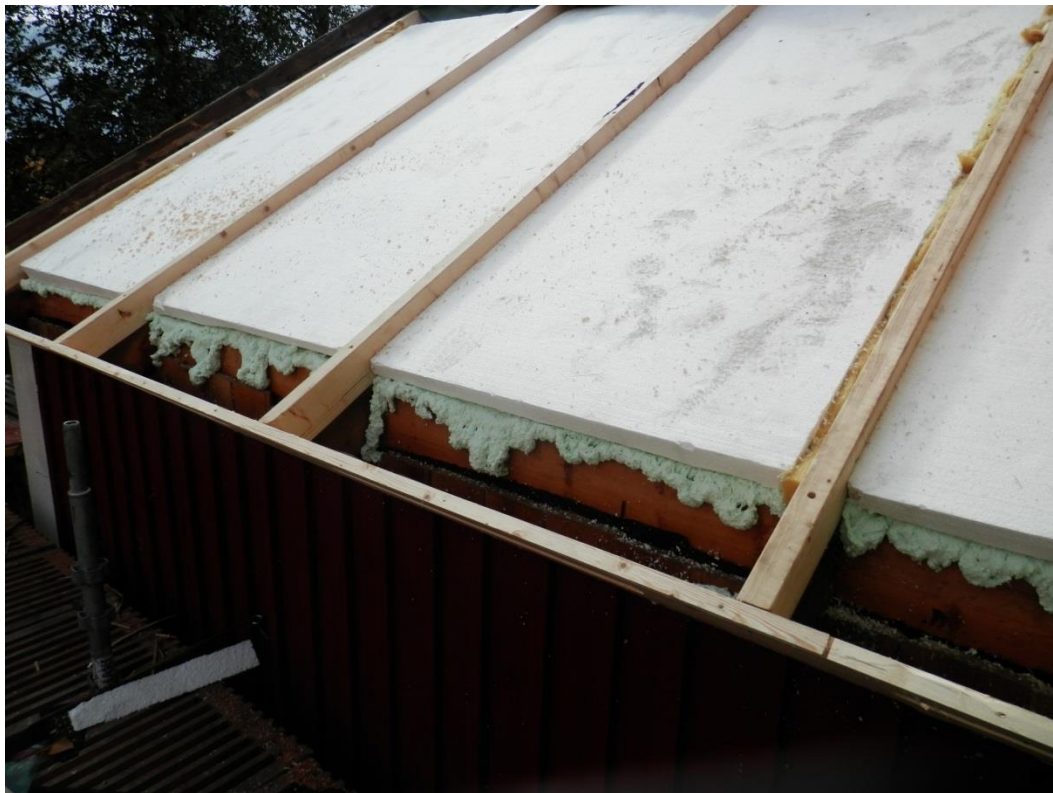
Bild 28 Doktorsgården, bostadshus, insättning av ny isolering i form av fogsium, frigolit och luftspalt. Foto av S.-E. Elveback, A-trä, 2013.

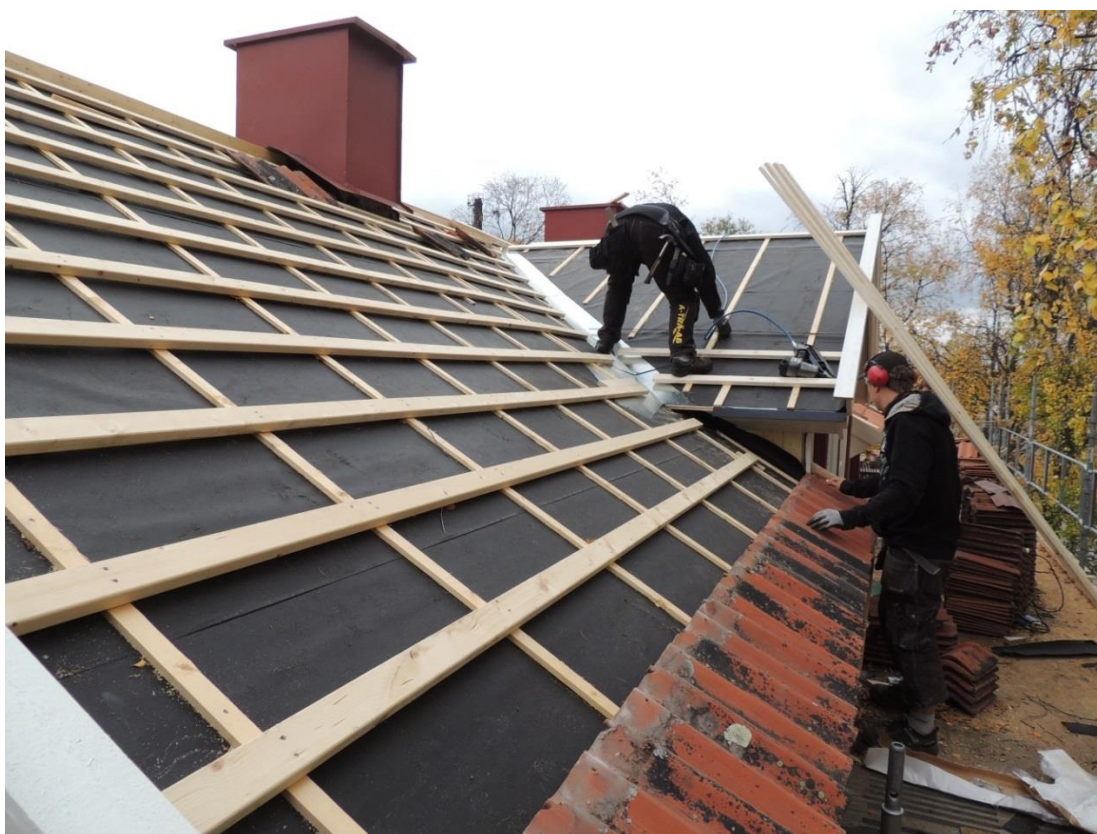
Bild 30 Doktorsgården, bostadshus, tegelläggning påbörjad ovanpå ny läkt. På bild är Tony Vesterlund och Dan Hallnor. Foto av L. Liedgren, 2013.

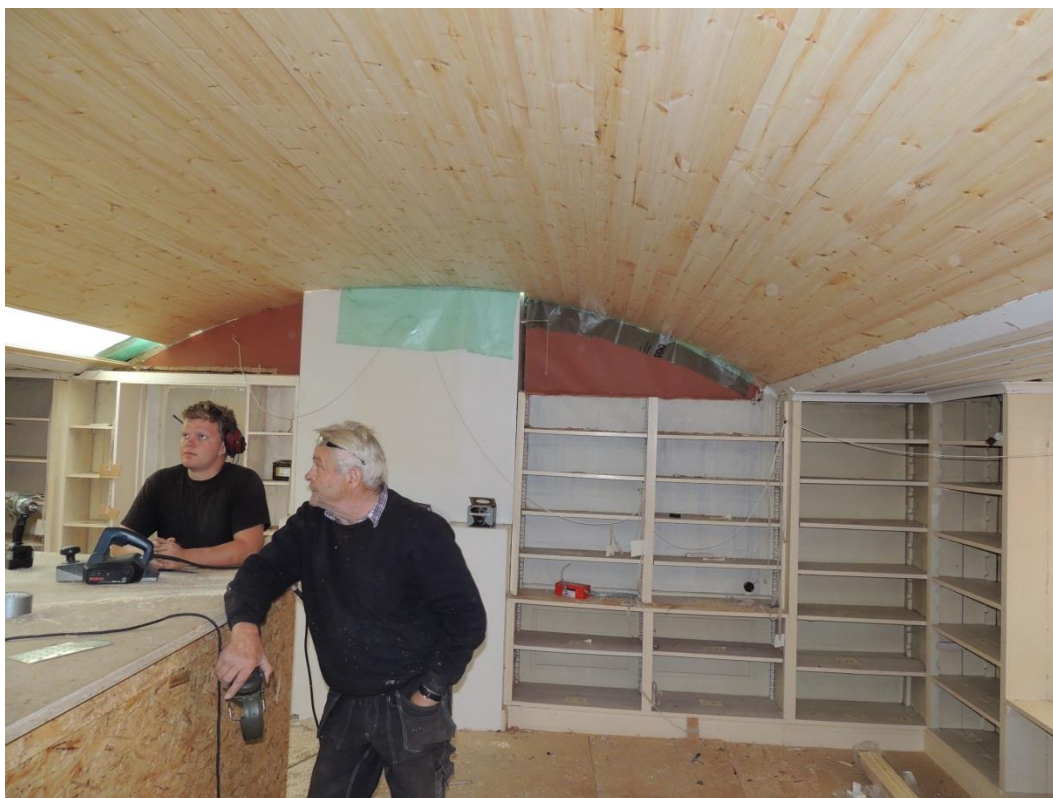
Bild 33 Doktorsgården, bostadshus bibliotek, insatt nytt innertak. På bild är S-E Elveback och Joel Wikström (A-trä). Foto av L. Liedgren, 2013.

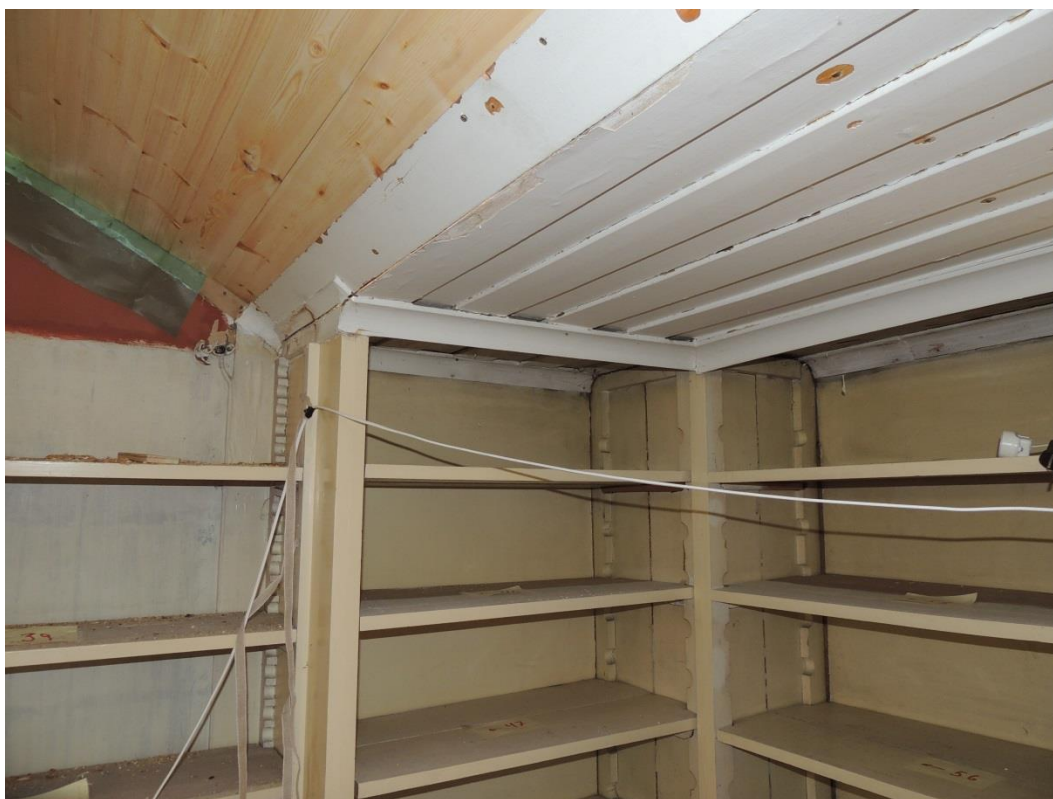
Bild 34 Doktorsgården, bostadshus, bibliotek, möte mellan ny och gammal inner-taksdel. Foto av L. Liedgren, 2013.

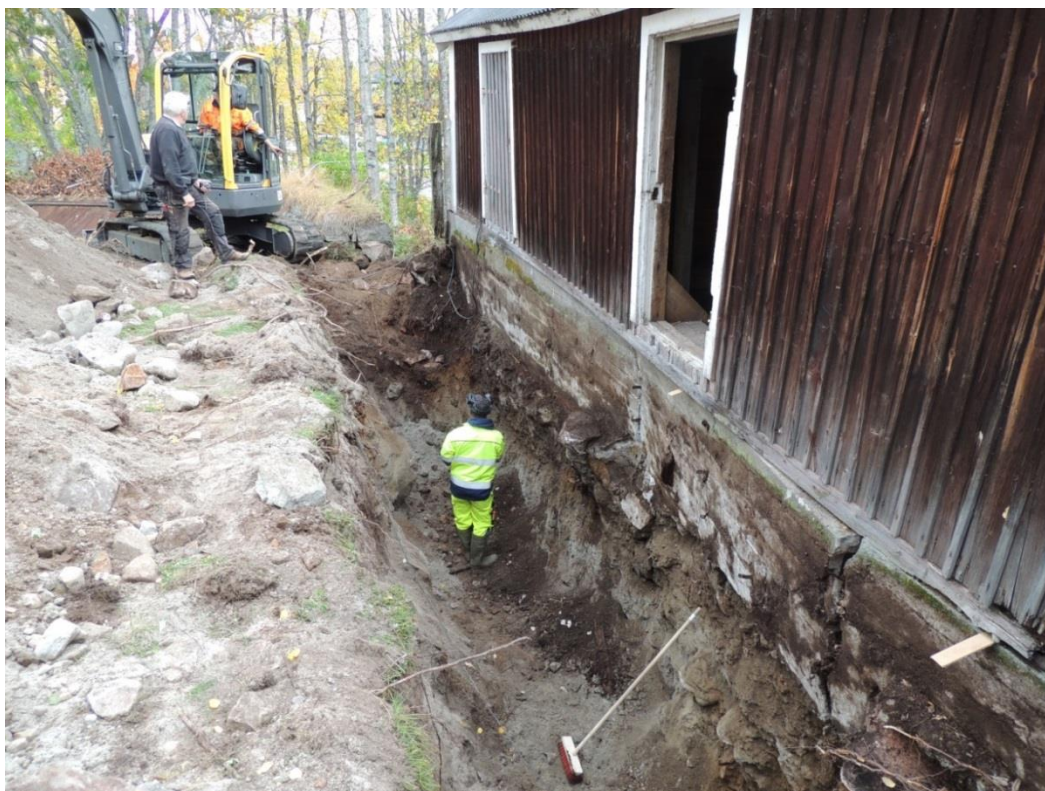
Bild 57 Stora uthuset, Doktorsgården, Utgrävning för dränering och gjutning. Foto av L. Liedgren, 2013.

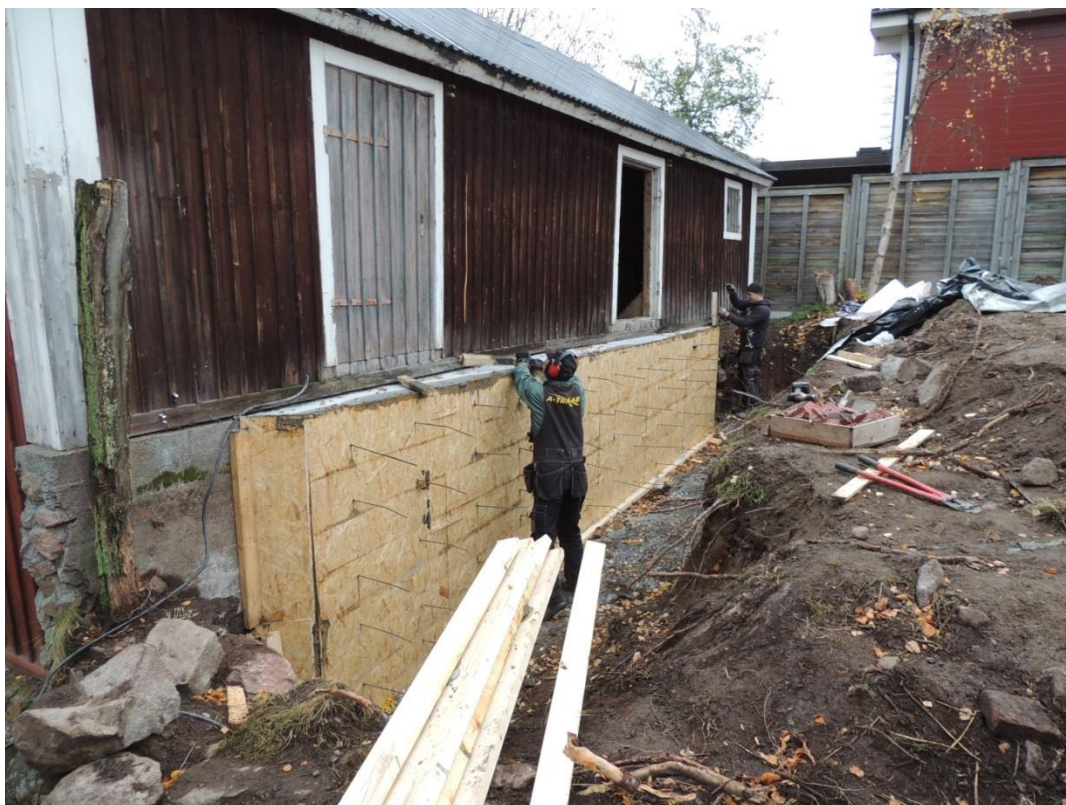
Bild 59 Stora uthuset, Doktorsgården, gjutning av betongförstärkning. Foto av L. Liedgren, 2013.

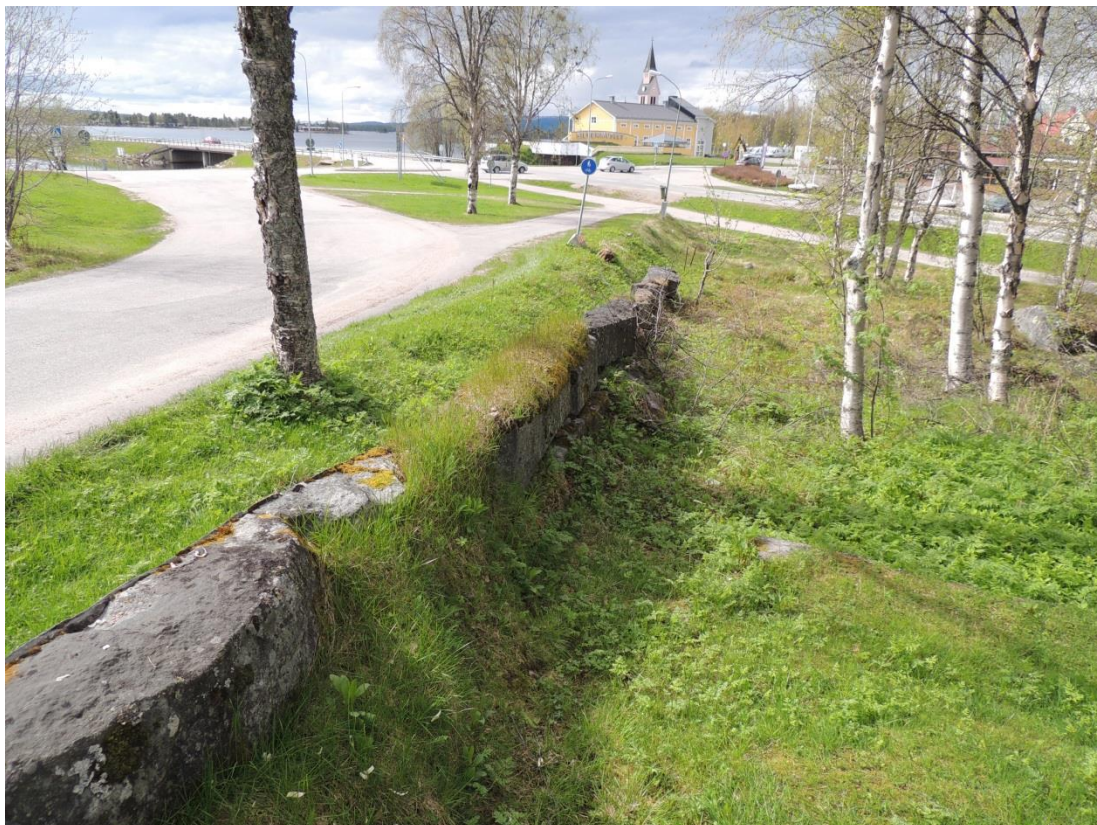
Bild 73 Stenmur i förlängningen av staketet mot gatan, Doktorsgården, i bakgrunden syns Silvermuseet. Foto av L. Liedgren, 2012.
