Arkeologiska utgrävningar av en
åttkantig kåta vid Bläckajaur,
Arjeplogs kommun och socken,
2006

Av
Lars Liedgren

Silverbuseet
Rapport 50

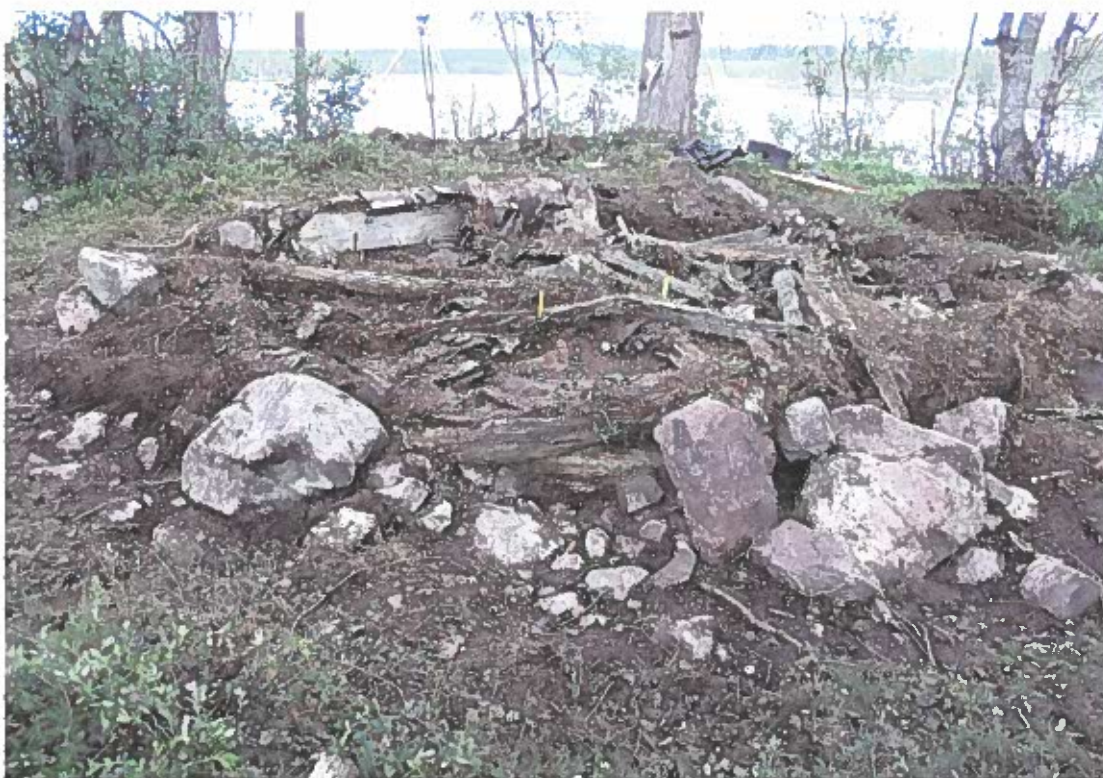
Bild 5 Bläckajaure, kåta, avtorvad, hörnstock G med stödstenar utanför, fr V. Foto av L. Liedgren, 2006.

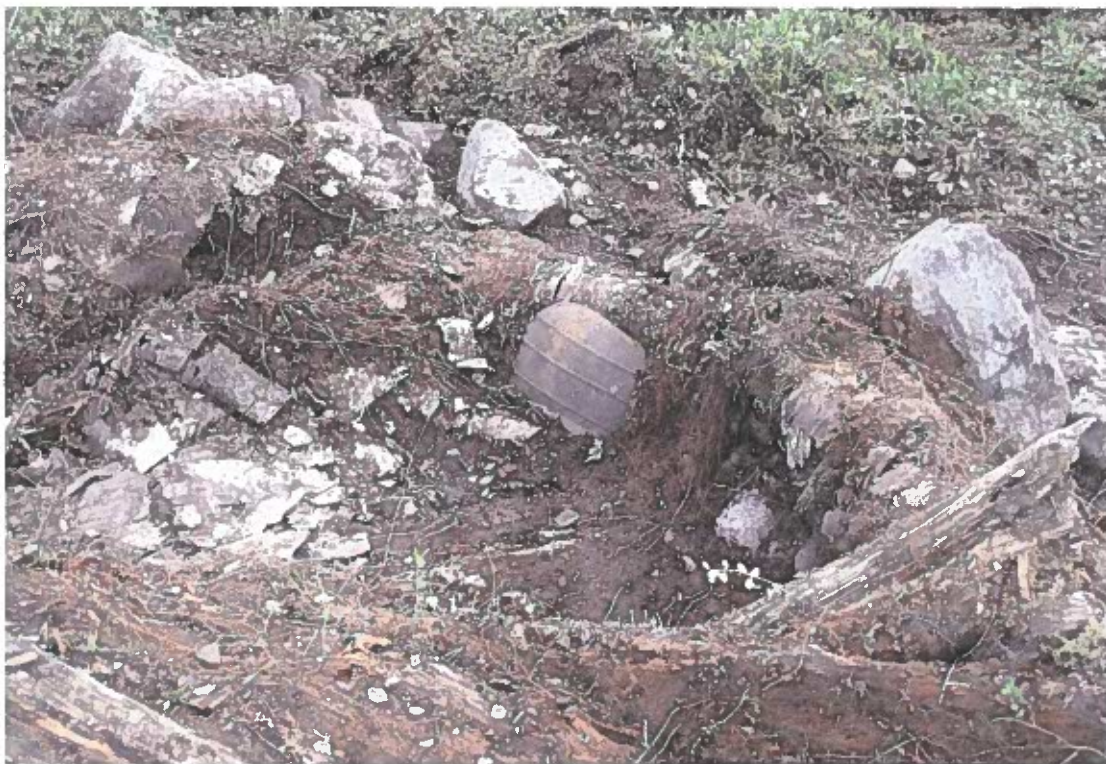
Bild 7 Bläckajaure, kåta, avtorvad, hörn G, fynd av jämgryta (F 1) ovanpå takrester, fr NV. Foto av L. Liedgren, 2006.

F 1 Del av gjutjärnsgröta, från rand till bottenparti, ca 0,25 x 0,18 m st (fig 17). På buk av grytan är tre vulster löpande vågrätt runt grytan. Mynningsrand är vinklad. Gods intill 6 mm tj men mycket tunt mot bottenparti. Vulster 5-7 mm br och 2-3 mm höga. Grytdelen påträffades mot väggdel G och låg ovanpå taknävren. Sannolikt använd som tyngd ovanpå yttertaksved. Koord 402,1/798,85. Grytdelen ej tillvaratagen.

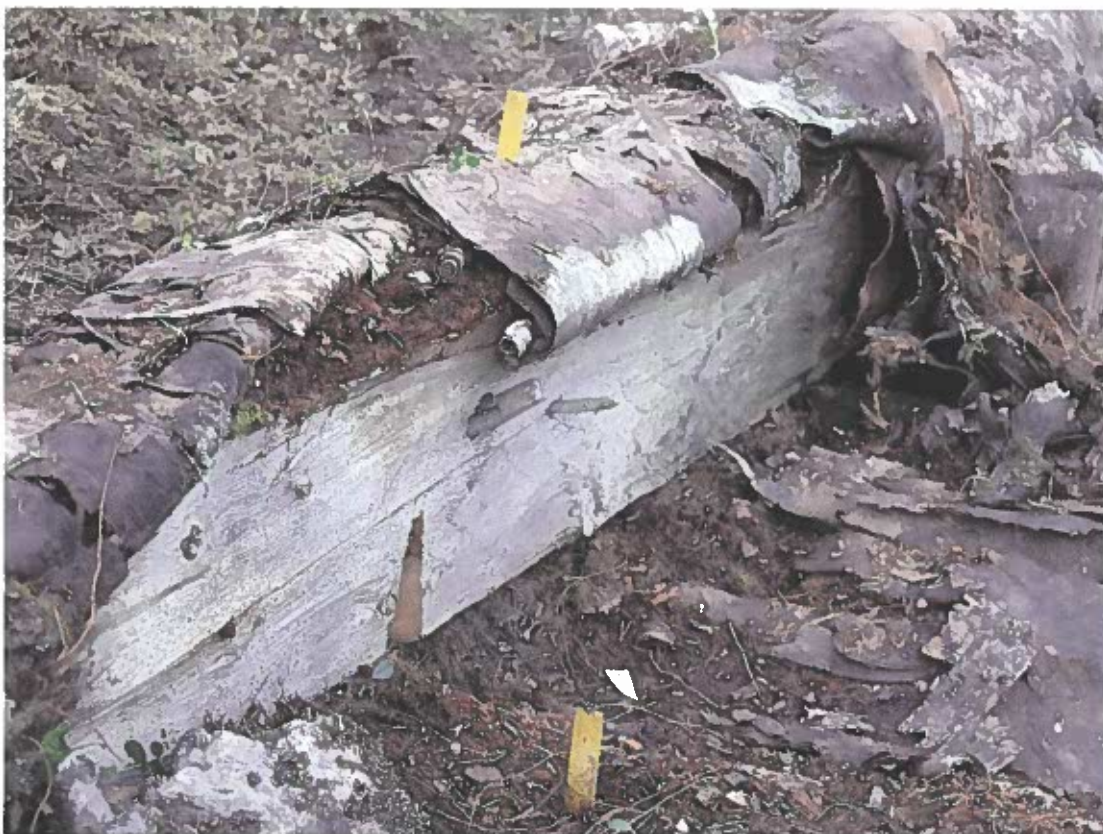
Bild 8 Bläckajaure, kåta, avtorvad, stockdel L, knagg 2-3, fr V. Foto av L. Liedgren, 2006.

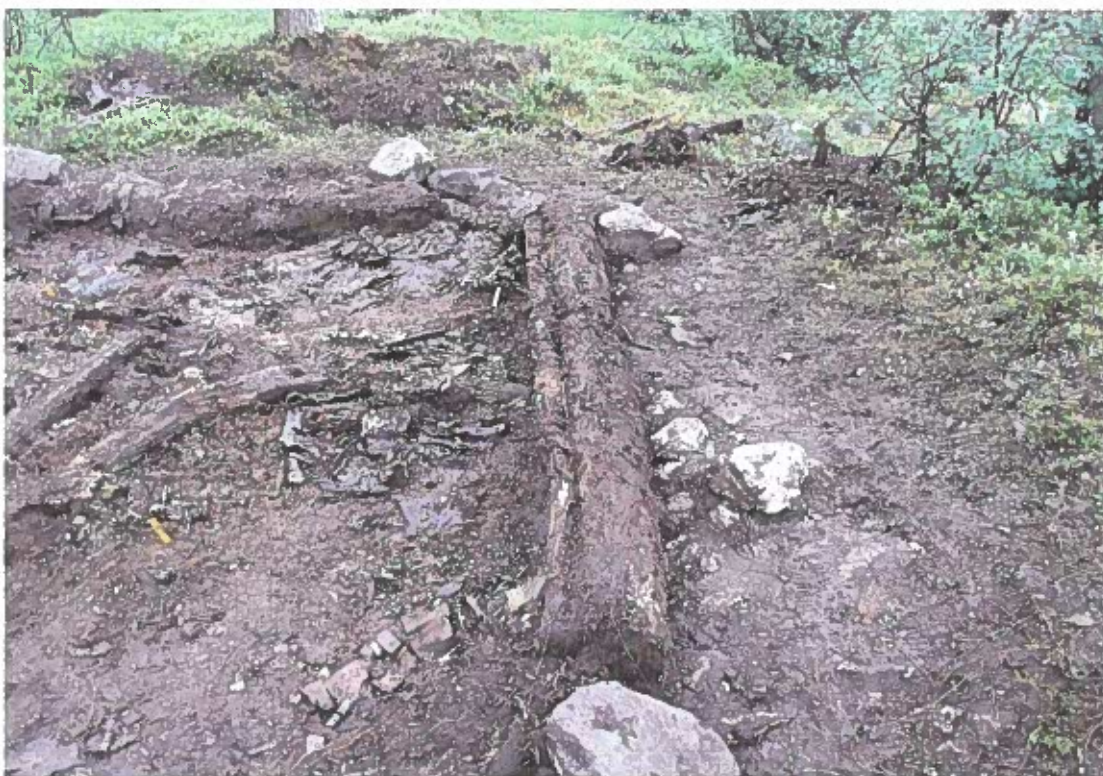
Bild 9 Bläckajaure, kåta, ränna för takvirke, stockdel L, fr SÖ. Foto av L. Liedgren, 2006.

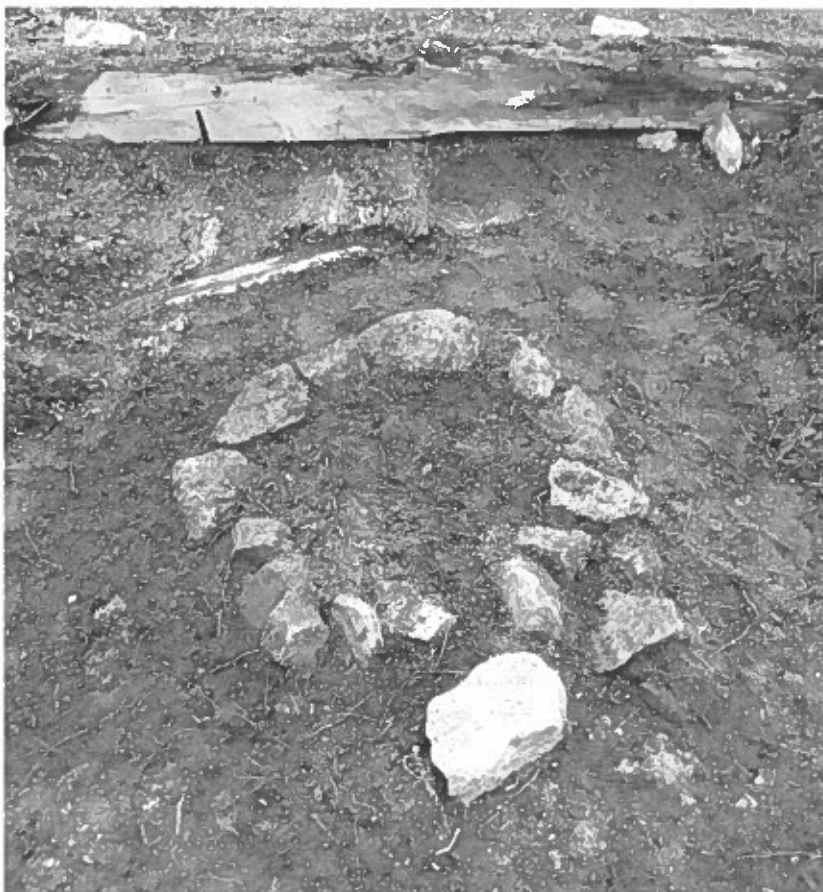
Bild 12 Bläckajaure, kåta, härd, fr SV. Foto av L. Liedgren, 2006.

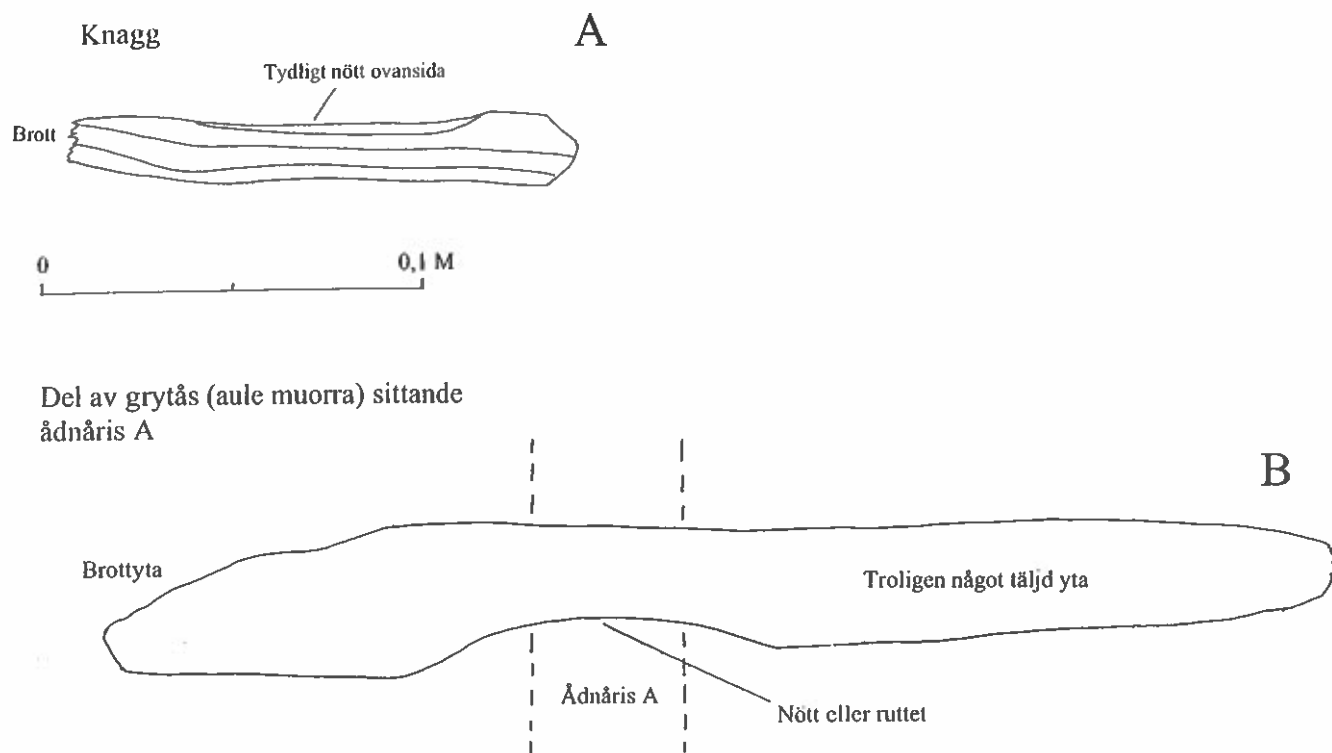
Fig 15

La, Arjeplog, Bläckajaur, kåta, undersida
av klunen innertaksbräda W, undersida

Framträdde när innertaket rensats fram under taknäver, 2,45 m l och intill 0,15 m br (fig 6). På undersidan av den kluvna brädan var ett hugget spår, ca 0,13 m br och intill 0,02 m dj (fig 16) .

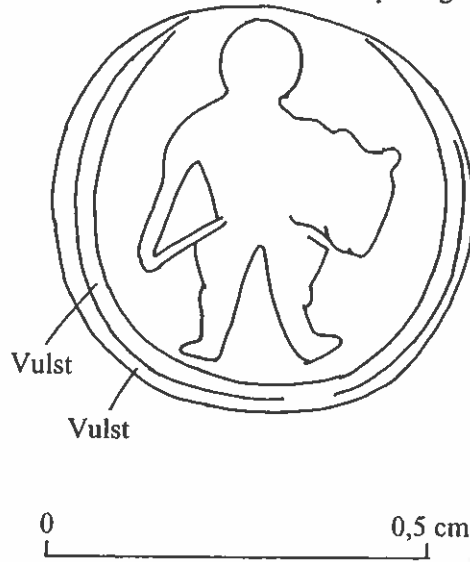
Fig 17

La, Arjeplog, Bläckajaur, kåta, fynd av av
kritpipa med stämplar, F 11:1

Stämpel undersida av klack

Kung David med Goliats huvud
på höger sida

F 11:1 Kritpipshuvud av holländsk typ, huvud ca 3,3 cm l, inre diam 1,4 cm, 7,15 g (fig 18A-D). Pipan har en yttre dekor av pressade punkter på utsidan av rand (A). Bevarad klack med tre stämplor (B-D). Stämplorna visar att pipan gjorts i Gouda perioden 1750-1775. Stämpel på undersida av klack (D) visar sannolikt "kung David" dvs David med i ena handen hållande Goliats avhuggna huvud. Motivet "kung David" användes av pipmakaren Jan Girreboo verksam 1729-1780 (muntliga uppgifter av Arne Åkerhagen, Tobaks och Tändsticksmuseet).
