SILVERMUSEET
I ARJEPLOG

Läggning av nytt yttertak på timrad bod vid Silvermuseet

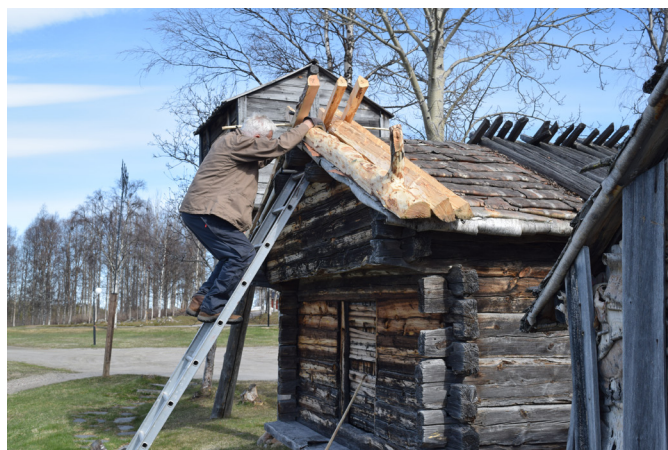
Ett bodtak, av gammal typ, består av ett innertak av kluvna stockar eller brädor. Ovanpå detta är 2-4 lager av näver (detta är för att varje del av taket ska täckas av flera lager näver för att undvika läkage) och sedan yttertaksved. Yttertaksvirket kan se lite olika ut men syftet är detsamma, att hålla fast nävret. Eftersom yttertaksveden är utsatt för vädrets makter är det mest utsatt av en bods beståndsdelar. Ofta används klenare stockar som kluvits/sågats i två delar med den flata kluvna sidan nedåt. Detta gör att det ofta blir fuktigt under halvstockarna vilket gör att

mögel och svampbildning frodas. Om dessutom inte virket är senvuxet (har små årsringar) och kådarikt ruttnar det fort.

Det tak som nu bytts har legat ca 20 år. Det nya taket, med fyrkluvna stockdelar och med kärnved uppåt och den rundade yttersidan nedåt, kan nog ligga 50 år. Nävret klarar sig förvånansvärt länge på ett tak och exempel på att det legat närmare 100 år finns, således behövdes inte detta bytas. Takstockarna behandlas inte på något sätt, med tjära eller dylikt, utan klarar sig som de är.

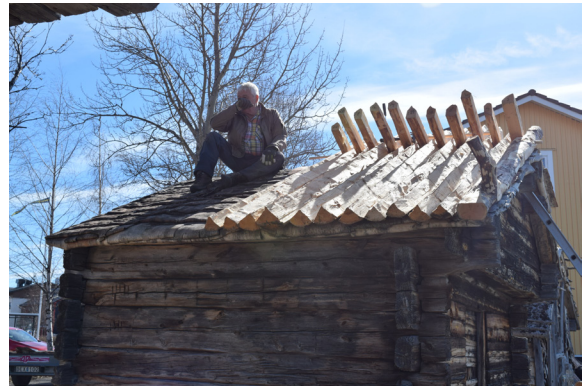
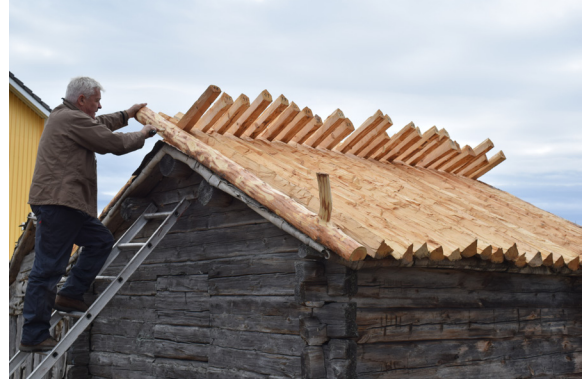
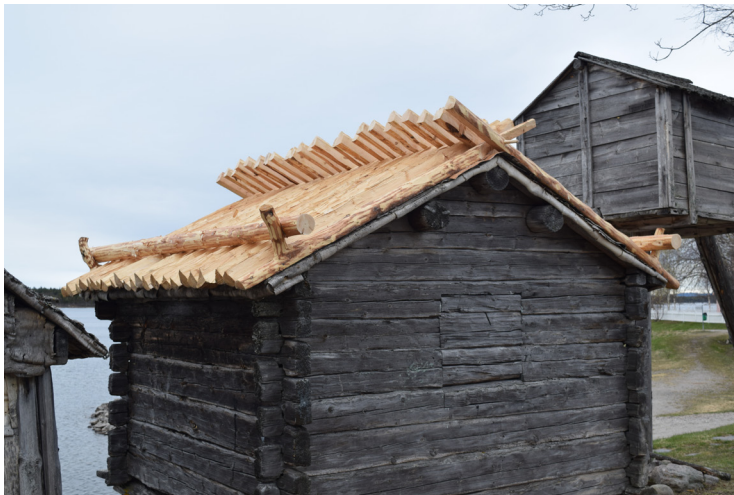
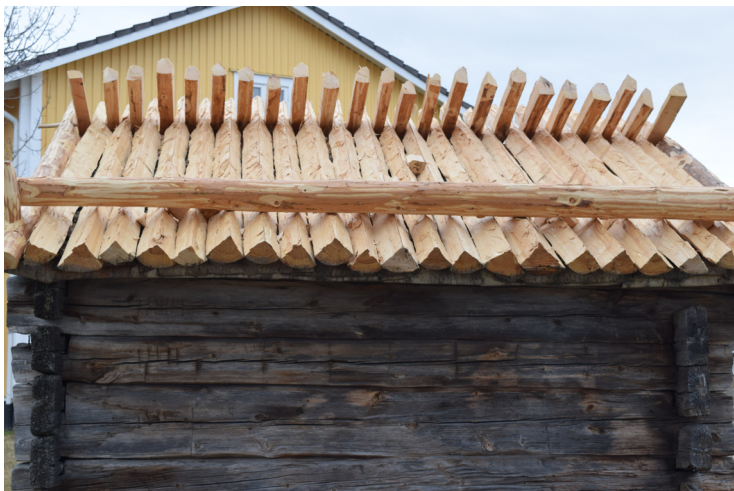
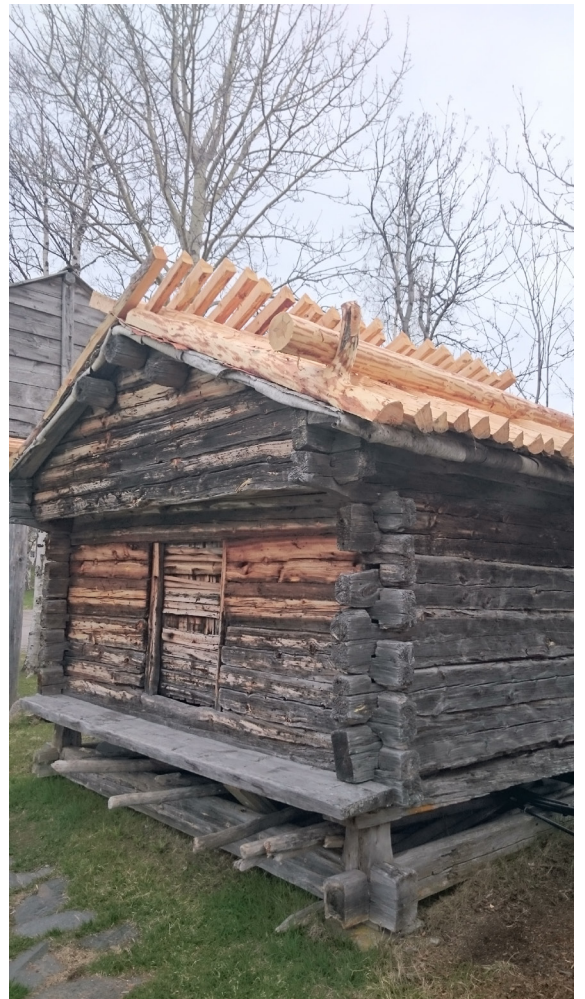
Vid arbetet med ett yttertak av fyrkluvet virke är det största arbetet att välja ut och ta virket samt att klyva virket. Klyvningen går till så att stocken barkas och en mittlinje, längs stocken, markeras och ett spår huggs längs mitt linjen (alternativt görs spår med motorsåg). Sedan huggs med kraftiga hugg i spåret till dess att en klyvspricka når mitten av stocken. Man använder även tråkilar för att hålla stocken vidgad. Sedan vänds stocken och samma procedur upprepas. Då klyvs stocken på ett bra sätt men efterhuggning kan krävas då de flesta stockar inte är rätvediga. Det är faktiskt ett ganska kul jobb att kunna klyva på detta sätt, något som var allmän kunskap förr i tiden.

Efter huggning måste den ände som ska vara luppåt tunnas av med yxa till ca hälften av tjockleken för att taket ska kunna läggas tätt. Sist borras hål för de tallvidjor som ska hålla ihop taket i nocken. Allt detta förberedande arbete tar ca 1 vecka för en duktig timmerman. Taket läggs sedan från en sida till den andra genom att vidjorna dras genom hålen. Vid nyläggning med näver så läggs nävret samtidigt som yttertaket läggs på plats. Vid läggning av yttertaket måste man vara två personer, där en är på taket och en skickar upp virke. När takvirket är upplagt läggs en vågrät stock på vardera takhalva för att binda ihop det underliggande taket. Denna stock anpassas så den ligger an mot det mesta av virket. Dessa vågräta stockar hålls fast genom självvuxna vränger på de yttersta takstockarna i gavlarna. På denna bod tog läggning av taket ca 5 tim. Ibland lades också sten på taket vid de vågräta stockarna. Efter ett par år grånar takveden och får samma färg som alla andra delar av boden.
