Inventering av Dellikälven, 9-13 augusti 2022

Arjeplog, 9 november 2022

Länsstyrelsen
Norrbotten

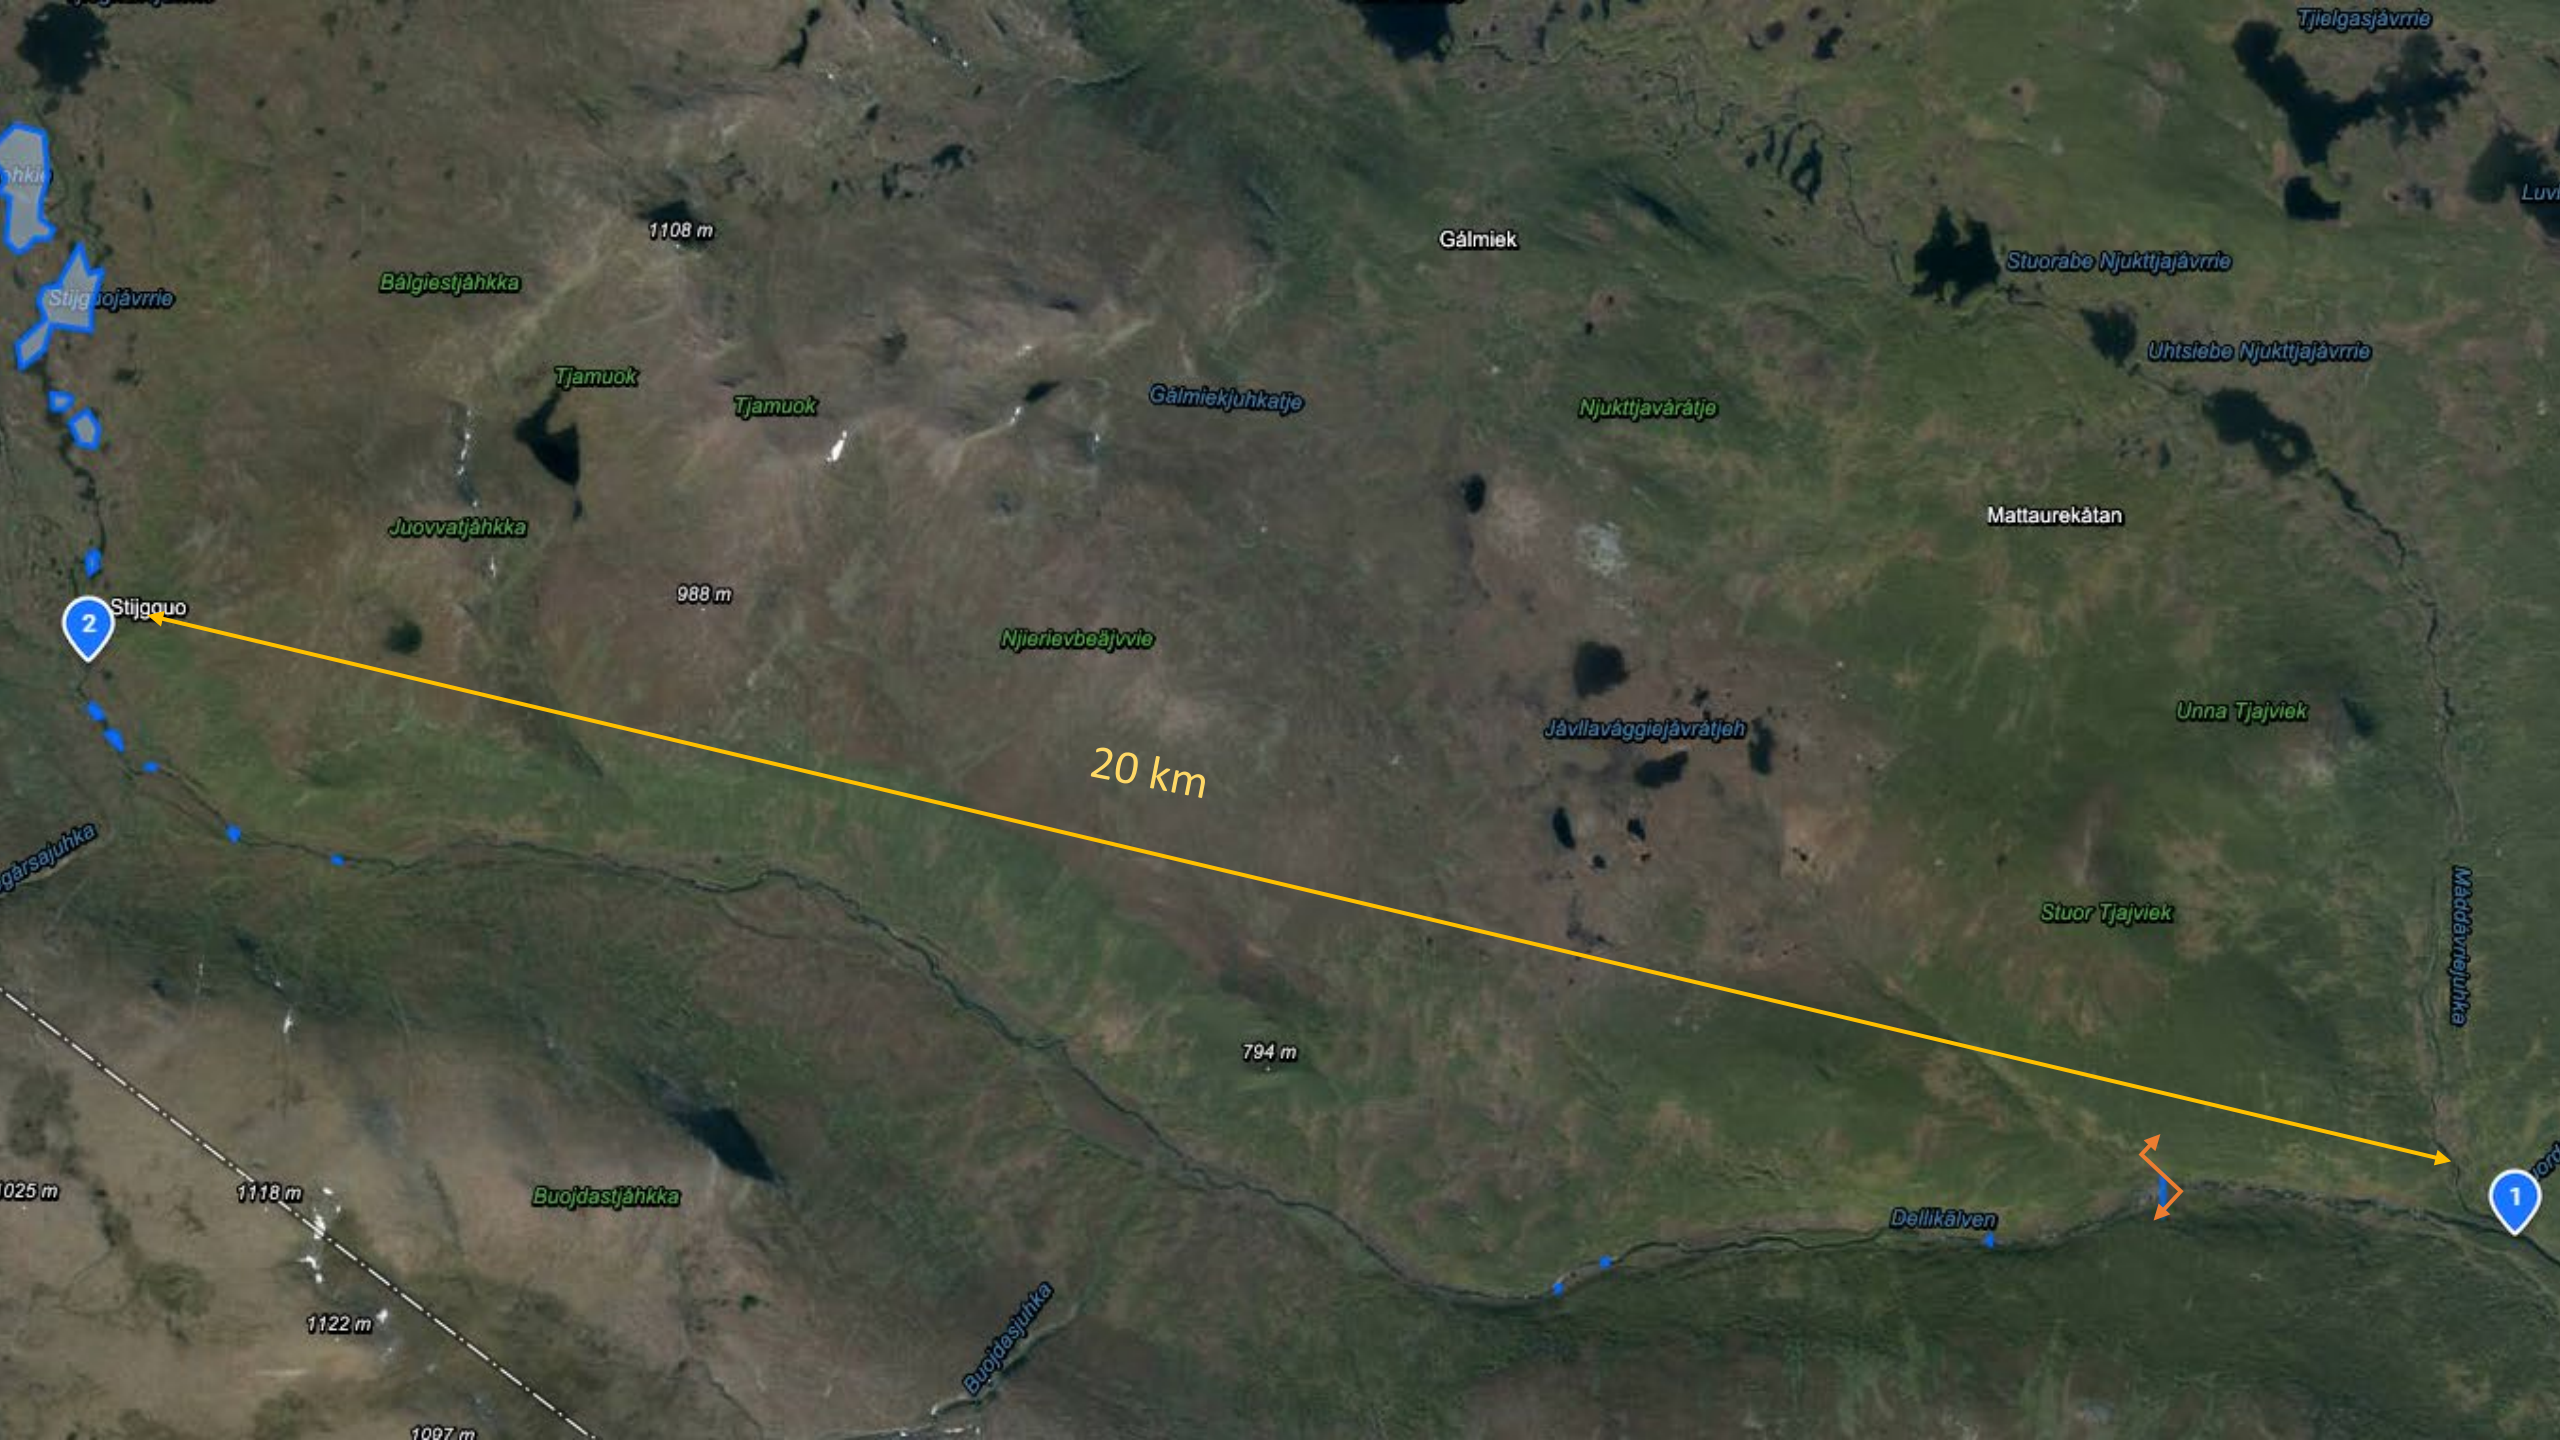
- *Lite nedskräpning*
- *Många lägerplatser med tydligt markslitage, nävertäkter, huggen färskbjörk, etc på den övre delen*
- *Glesare med lägerplatser och mindre med slitage på nedre delarna*
- *Få fiskeplatser, långa sträckor med grunt vatten och få eller inga övervintringsområden på större delen av sträckan, vid de få fiskeplatser som fanns så fanns det också lägerplatser*
- *Något mer varierande struktur med fler fiskeplatser och möjliga övervintringsområden på den allra översta delen (3-4 km)*
- *Ett eller möjligen flera vandringshinder*

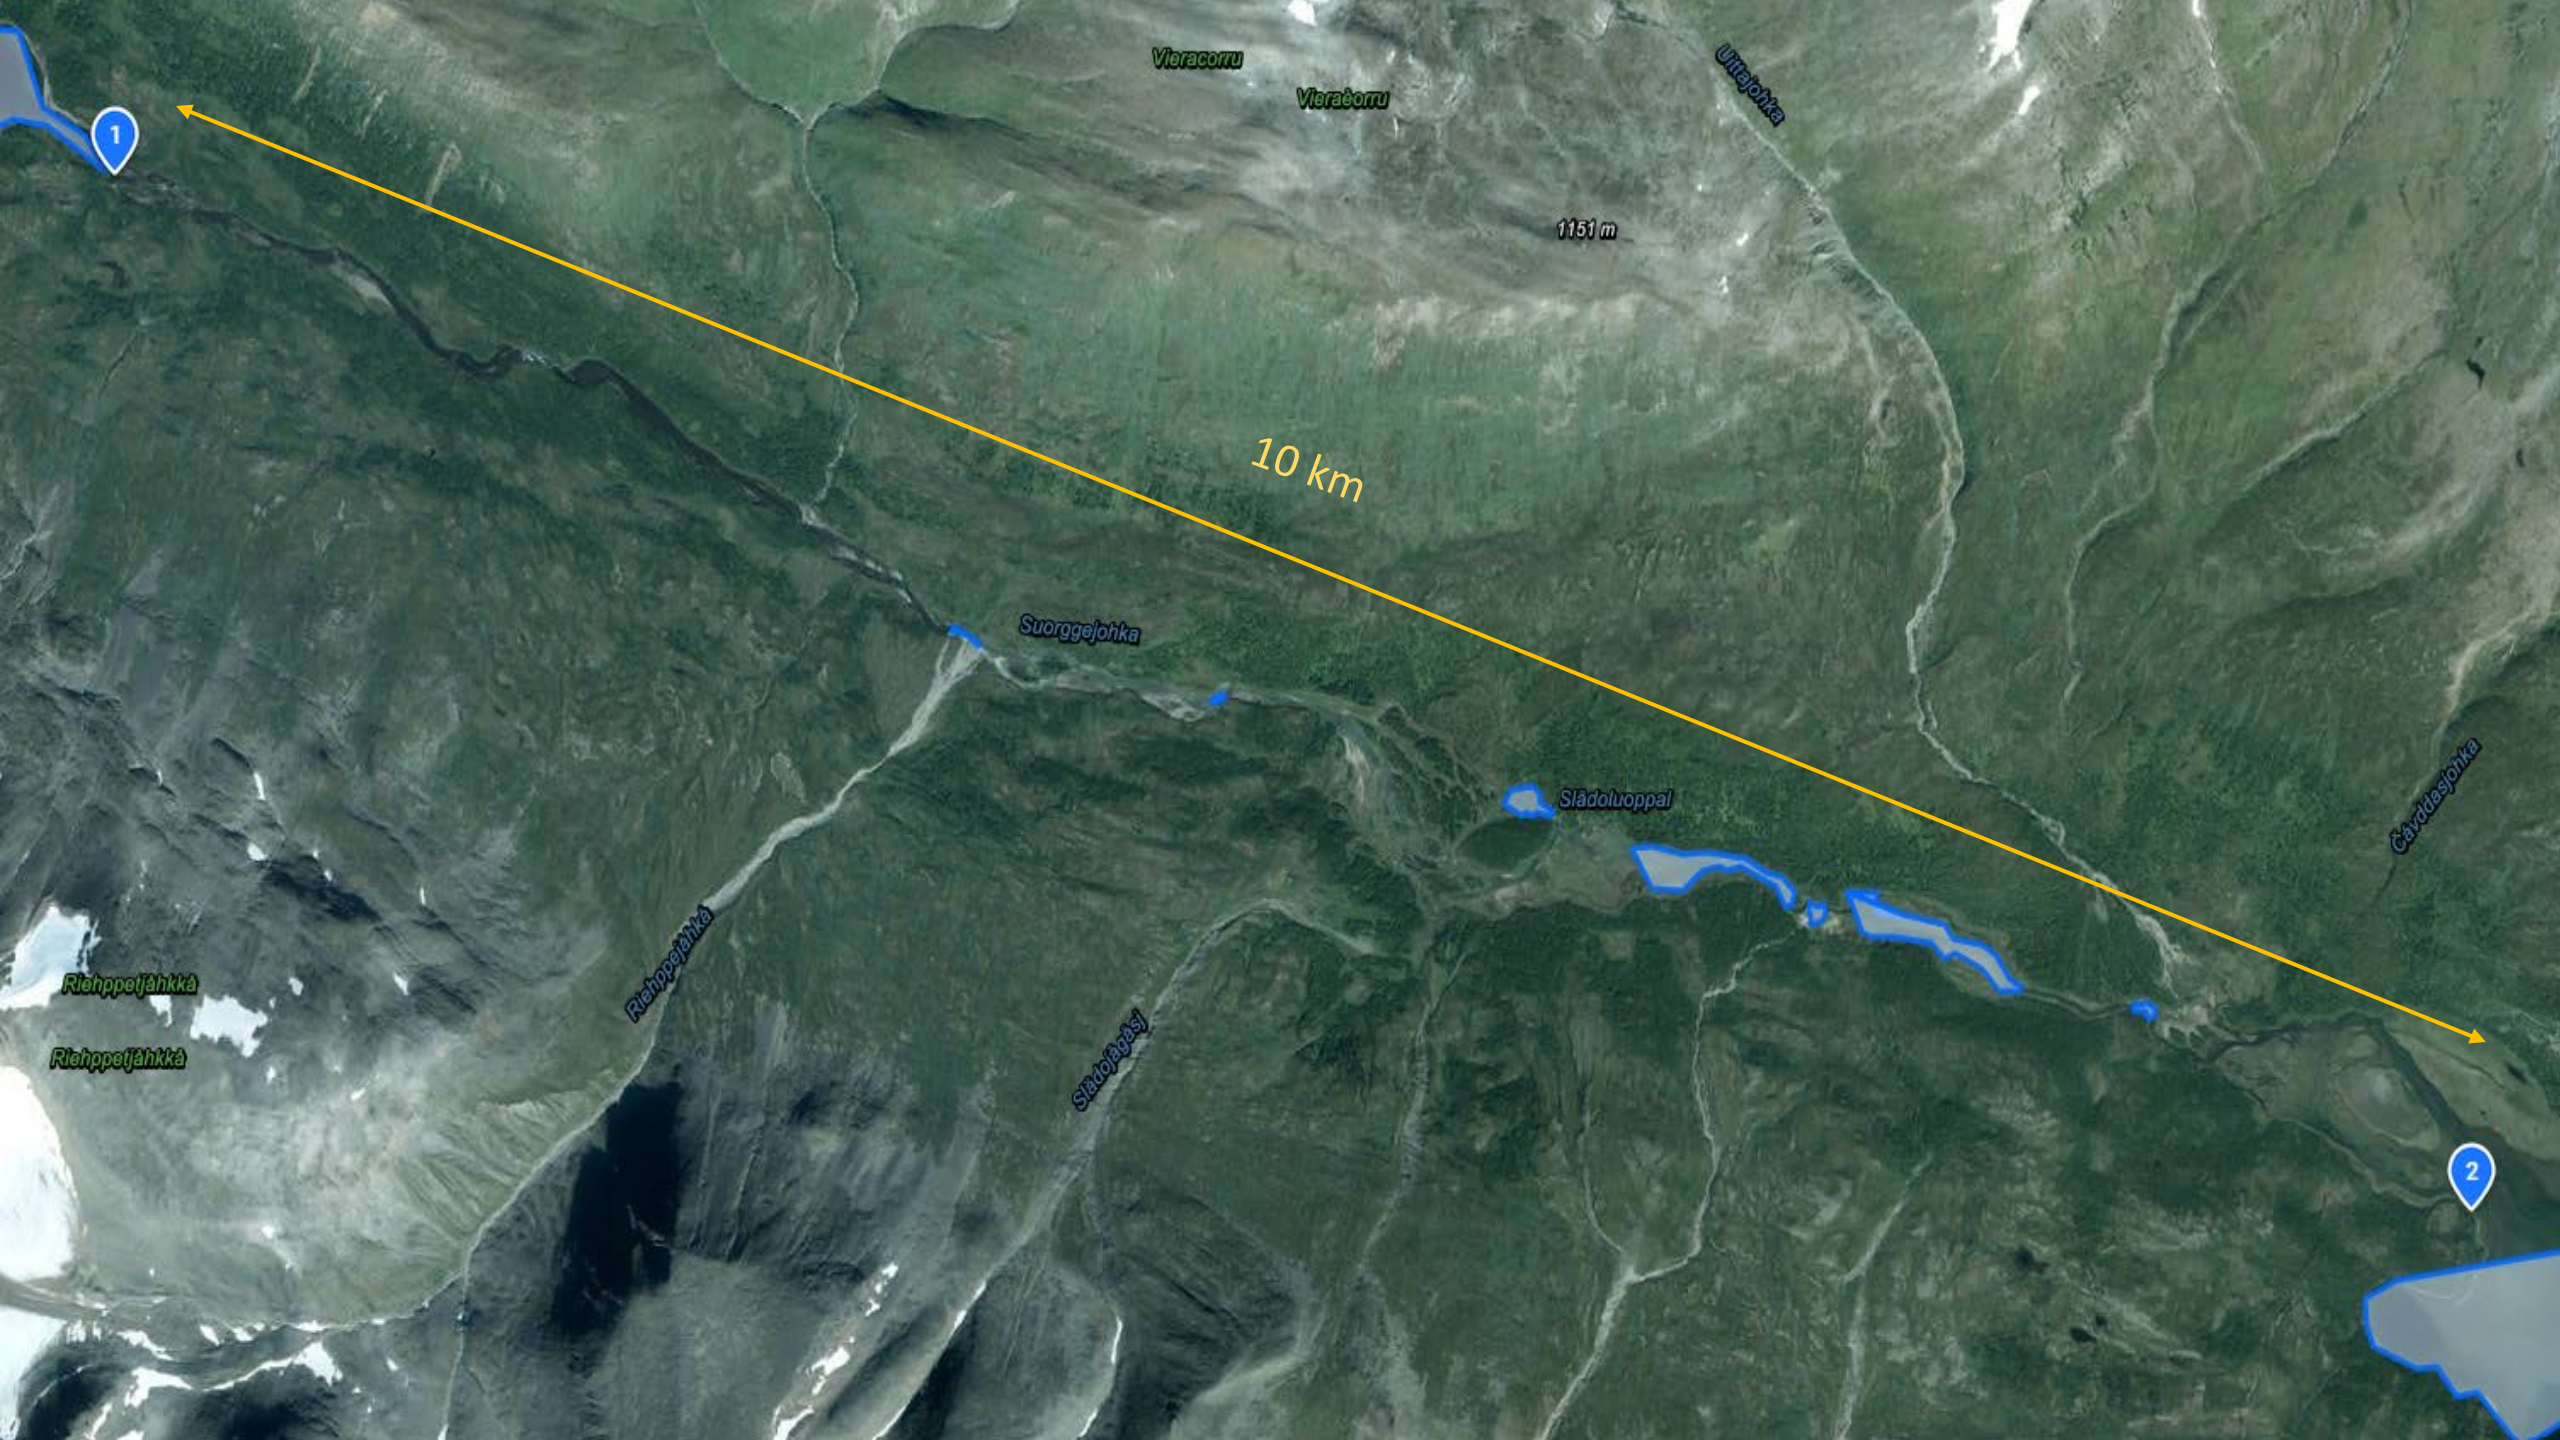
- *Jämförelsevis få öringssindivider oavsett storlek*
- *Även mindre, uppväxande öring var glest förekommande, särskilt på nedre delen av sträckan*
- *På de nedre delarna höll även till synes goda stånd- och fiskeplatser få eller inga öringar*
- *God kondition på de större öringar som både vägdes och mättes*

- *Den översta delen av sträckan har ett högt besöks- och fisketryck*
- *Sträckans struktur ger dåliga förutsättningar för lokal reproduktion av öring vilket gör att fisket i hög grad är beroende av fisk som migrerar in från andra delar av vattensystemet*
- *Vandringshinder i den nedre delen av sträckan förhindrar invandring av fisk från nedströms liggande områden*
