Upprustning av byggnader, Doktorsgården, Arjeplogs kommun, 2013

L. Liedgren, S.-E. Elveback samt Bernt Adolph

Rapport
Silvermuseet

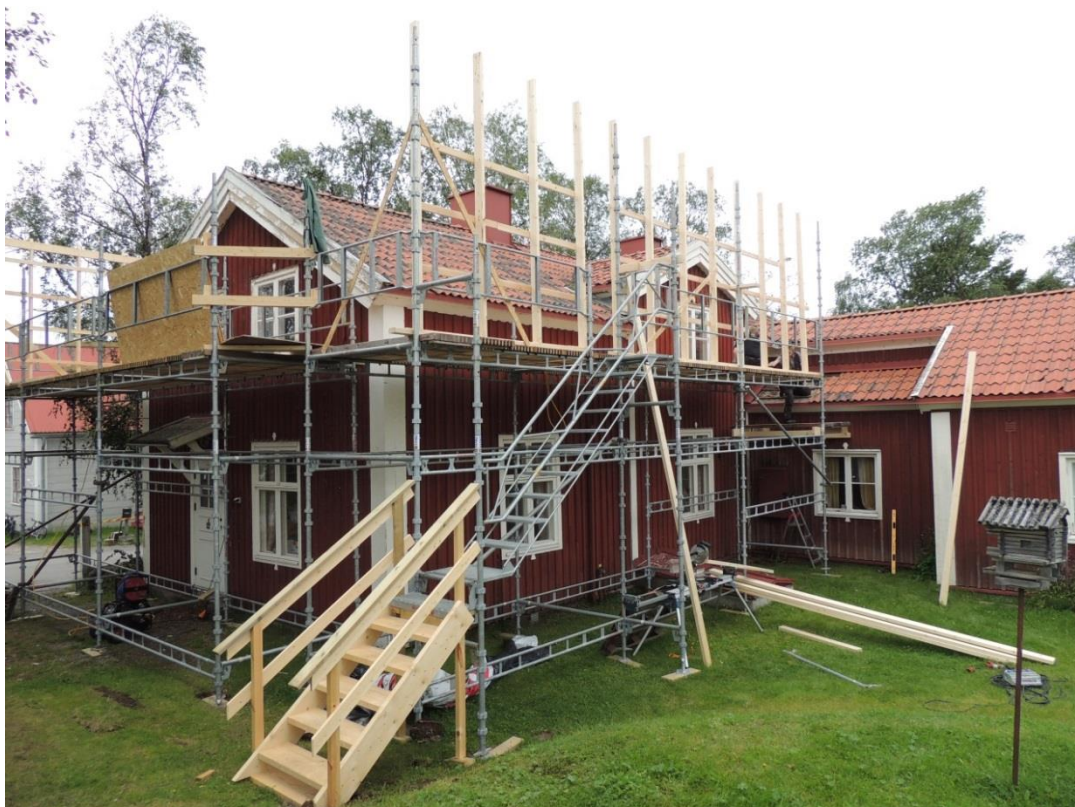
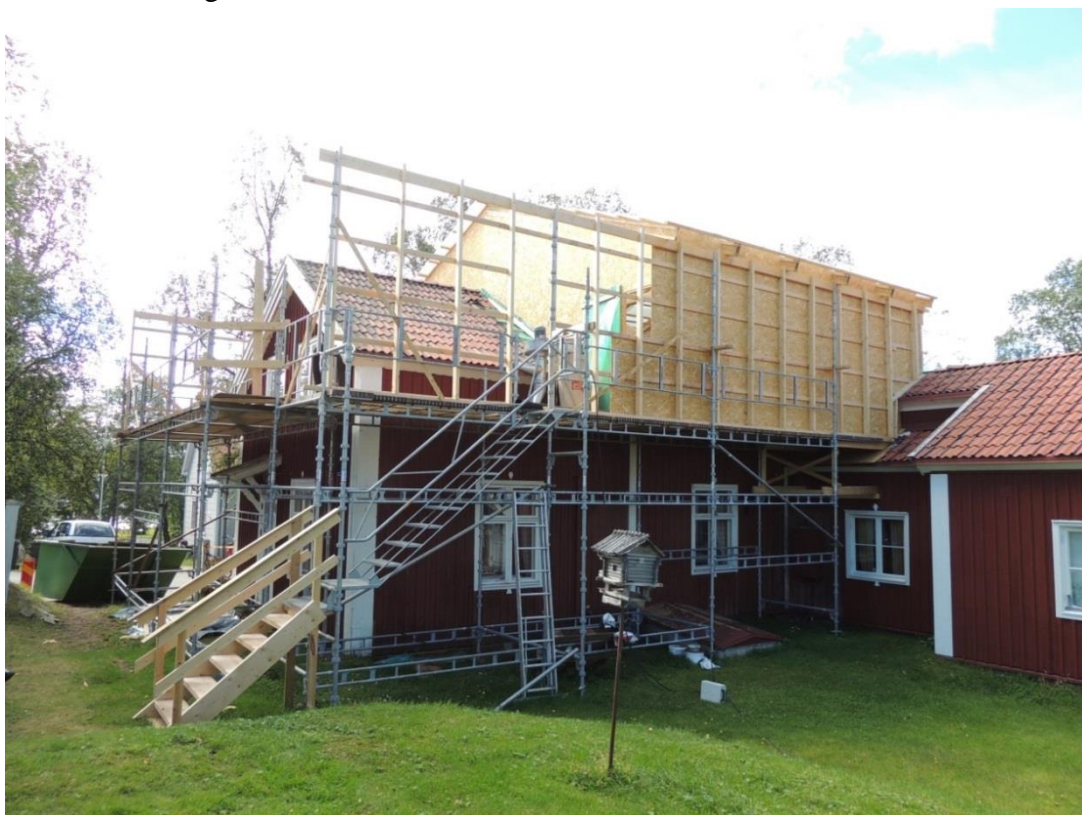
Bild 11 Doktorsgården, bostadshus, uppsättning av skyddstak över biblioteksdel.
Foto av L. Liedgren, 2013.

Bild 12 Doktorsgården, bostadshus, färdigt skydd över biblioteksdel. Foto av L.
Liedgren, 2013.

Upprustningsarbetet specificerades genom en åtgärdsplan upprättad av S.E. Elveback, 2012 (Elveback 2012). För att skydda bibliotekstak under arbetet byggdes ett skyddstak (bild 11-12).

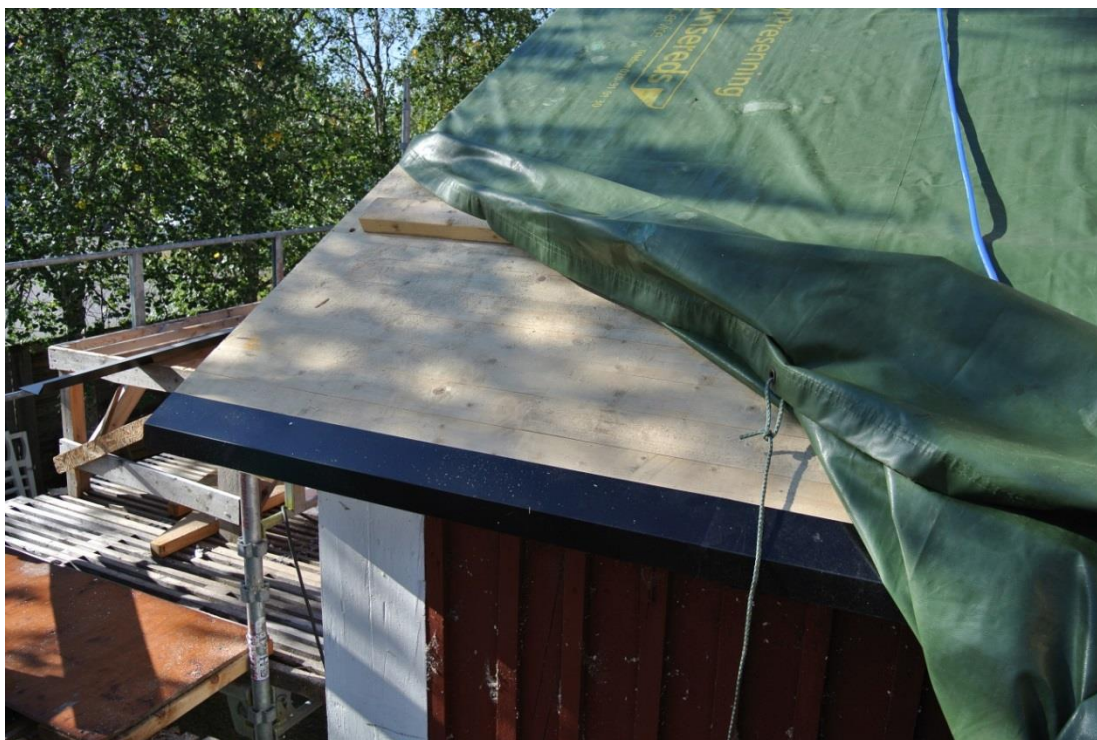
Bild 29 Doktorsgården, bostadshus, ny takslutsplåt. Foto av L. Liedgren, 2013.

Vindskyddsbrädorna byttes mot nya dito (bild 36). Takfotsbrädorna är dels påbyggda och delvis utbytta där virket var rötskadat. Tegeltakfotsplåtarna återanvändes samt kompletterades. Nya takfotsplåtar för underlagspapp insattes (bild 29). Nya vita takrännor och rör monterades runt hela huset samt anslöts till markavloppsrör.

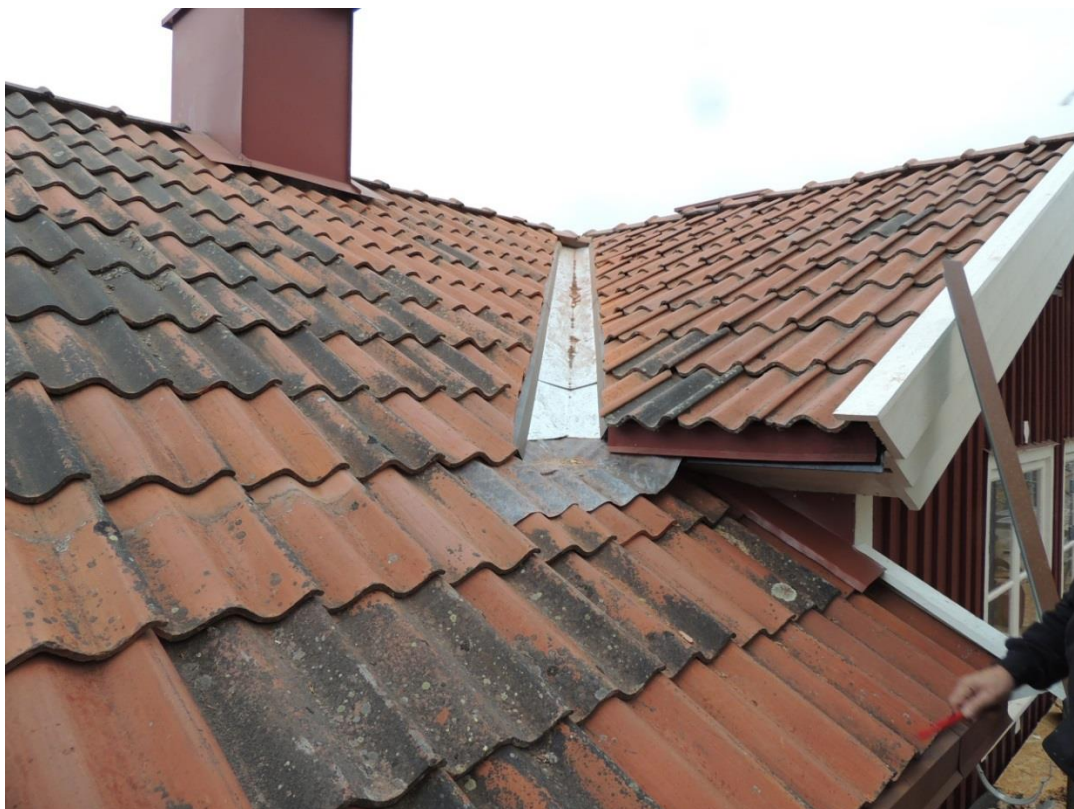
Bild 31 Doktorsgården, bostadshus, omlagt tegeltak med ny rännadal. Foto av L. Liedgren, 2013.

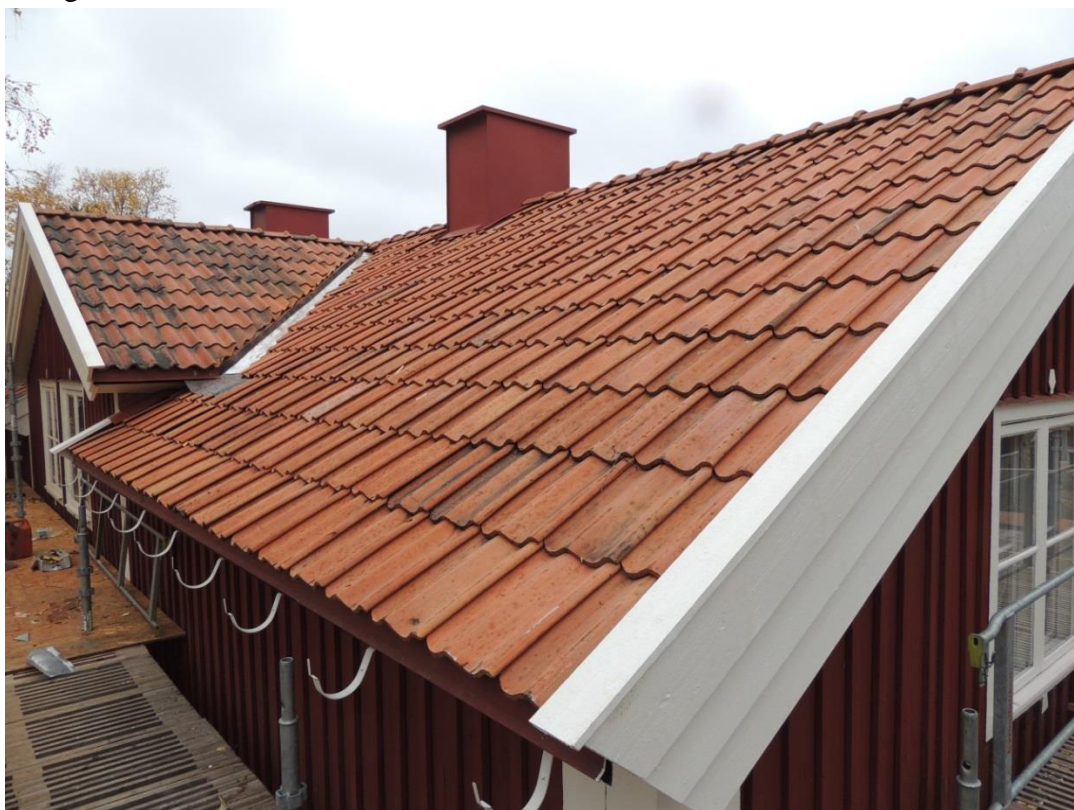
Bild 32 Doktorsgården, bostadshus, omlagt tegeltak och nya vindskivor. Foto av L. Liedgren, 2013.

tegeltak, av samma typ, anbringades, men gamla taktegelpannor (efter sortering) användes åter på takkupor och mindre takhalvor (bild 32). Återanvändandet av gamla takpannor innebär att taket ändå har kvar karaktär av gammalt tak. De gamla, och alltför trånga, rännalarna hade tidigare fungerat dåligt (översvämning och läckage som följd), bild 20. Nya bredare och mera lättstädade rännalor konstruerades (bild 31). Materialet bestod av galvad plåt och blyplåt. För att motverka inblåsning av löv (se bild 18, 22) och snö under teglet insattes takfotsplåtar i rännalskanterna.

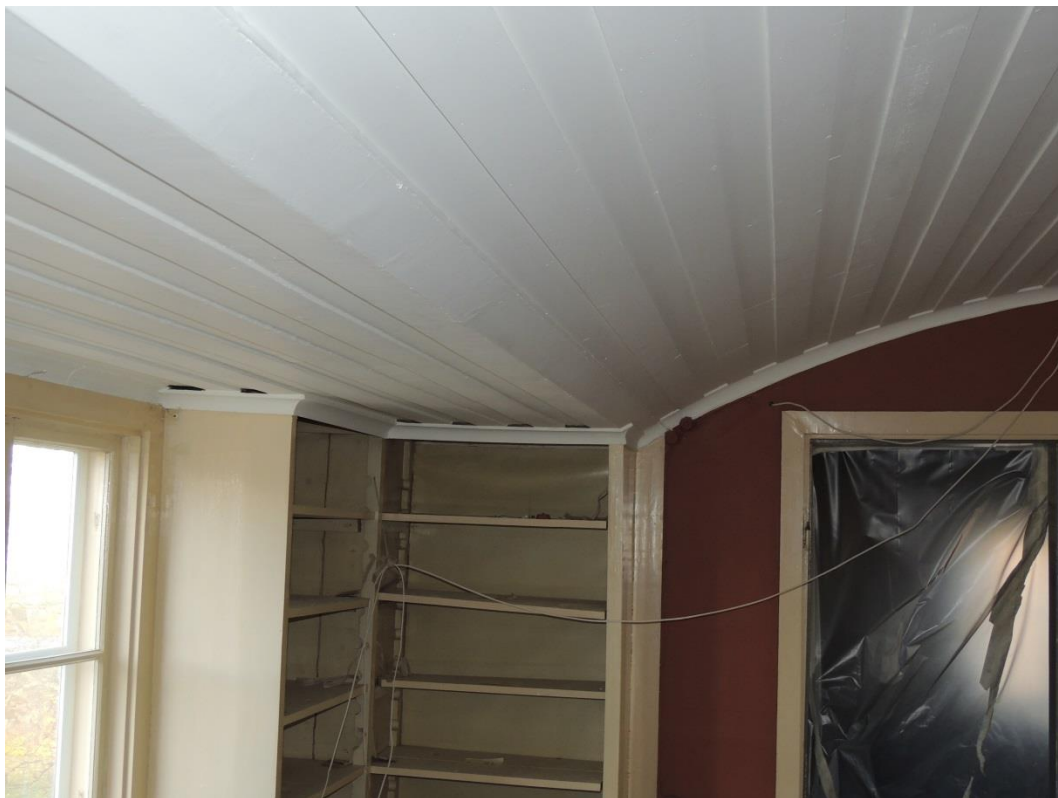
Bild 35 Doktorsgården, bostadshus, nymålat innertak, bibliotek. Foto av L. Liedgren, 2013.

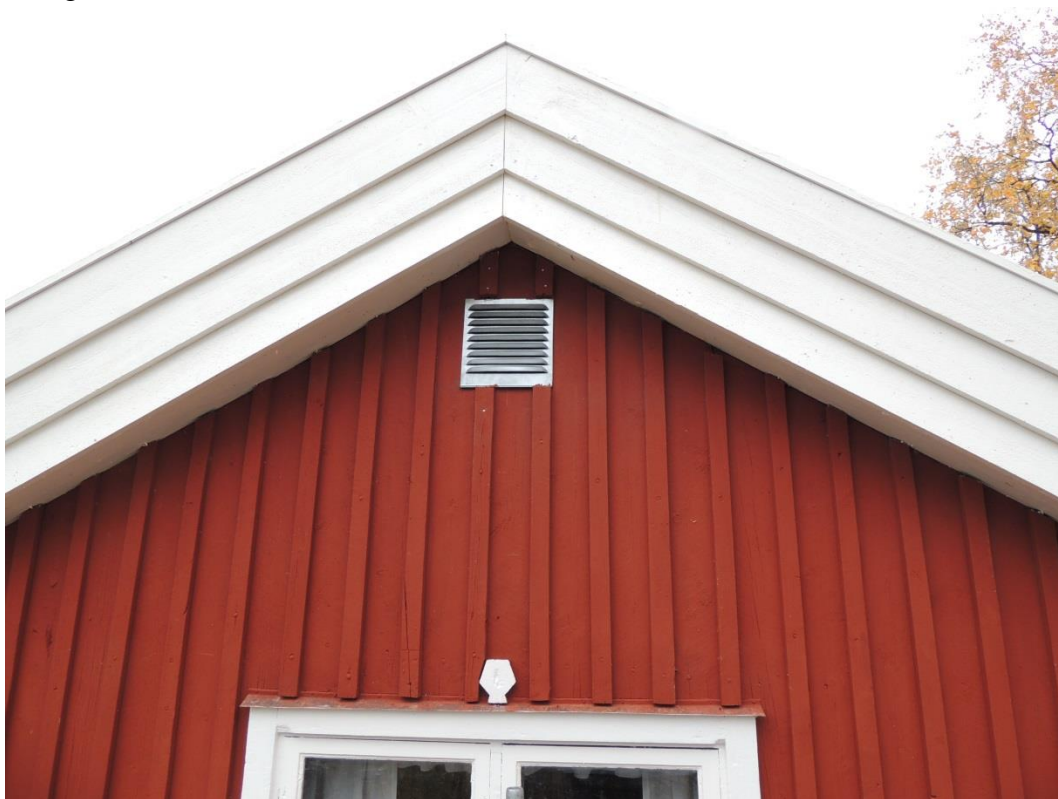
Bild 36 Doktorsgården, bostadshus, nyinsatt ventilation och gavelbrädor. Foto av L. Liedgren, 2013.

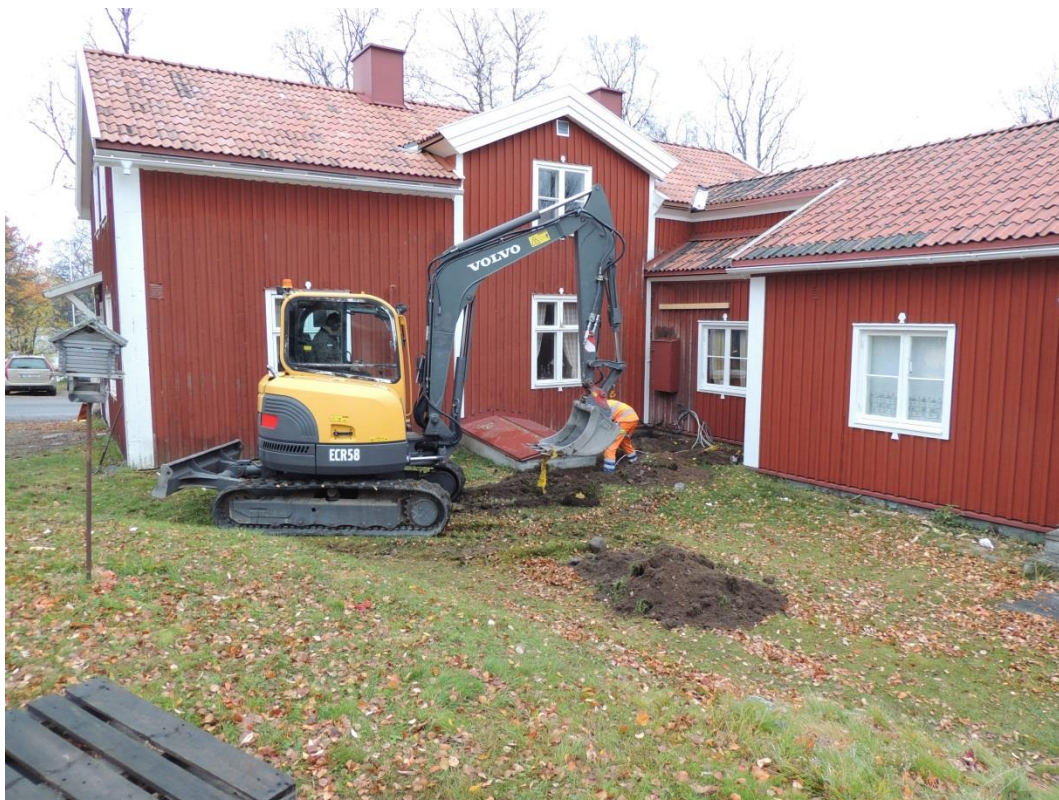
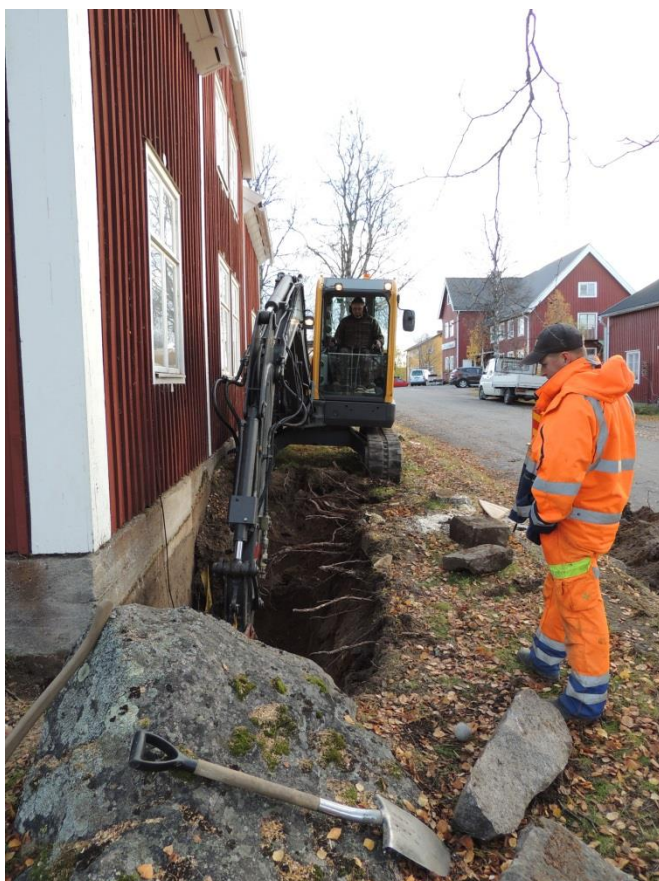
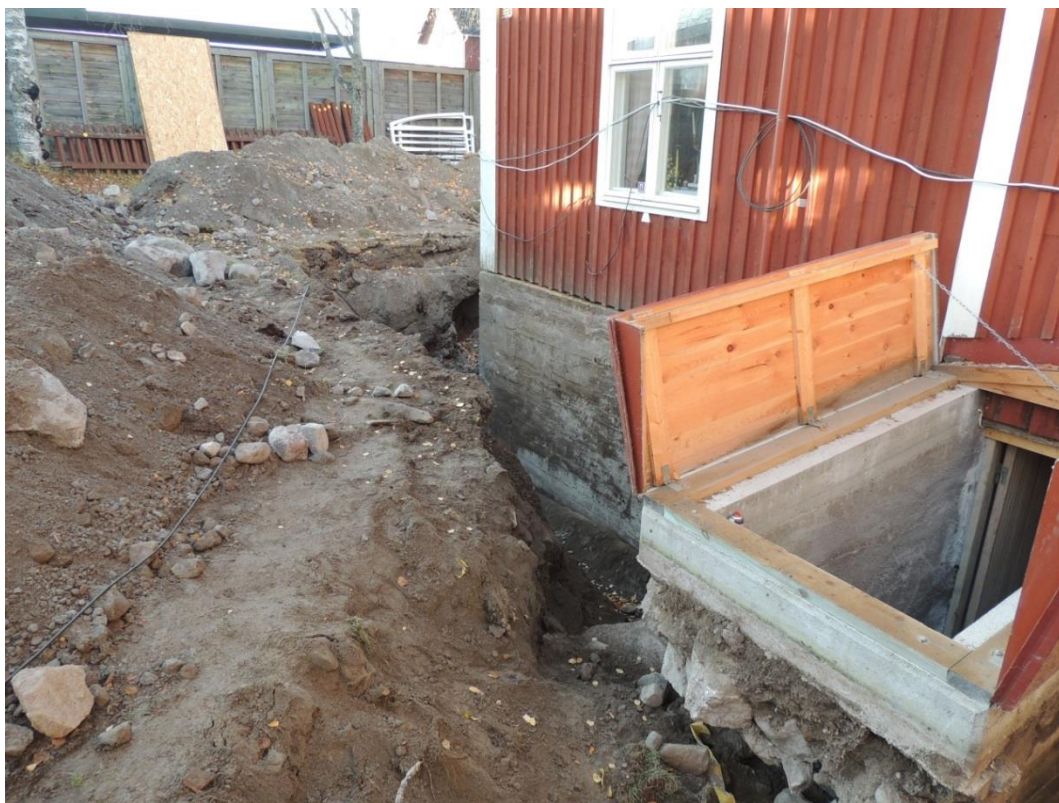
Bild 37 Doktorsgården, bostadshus, start utgrävning för dränering runt bostadshus.
Foto av L. Liedgren, 2013.

Bild 38 Doktorsgården,
bostadshus, utgrävning för
dränering, bostadshus. Foto
av L. Liedgren, 2013.

Bild 39 Doktorsgården, grävning för dränering vid källarnedgång, bostadshus. Foto av L. Liedgren, 2013.

källargrunden måste tre björkar mot vägen tas bort (bild 37-39). Runt hela mangårdsbyggnaden (ej flygelbyggnad) grävdes en ny dränering vilket medförde att en hel del sten och fast bergmassa och trädrötter fick avlägsnas. I samband med avtäckningen runt källarväggen utfördes en isolering av platontyp (ej delen mot flygel), bild 40. Dräneringsrör nedlades vars lutning riktades ned mot området nedanför doktorsgården. Runt dräneringsrören lades singel som till sist isolerades från annan fyllning med markduk.

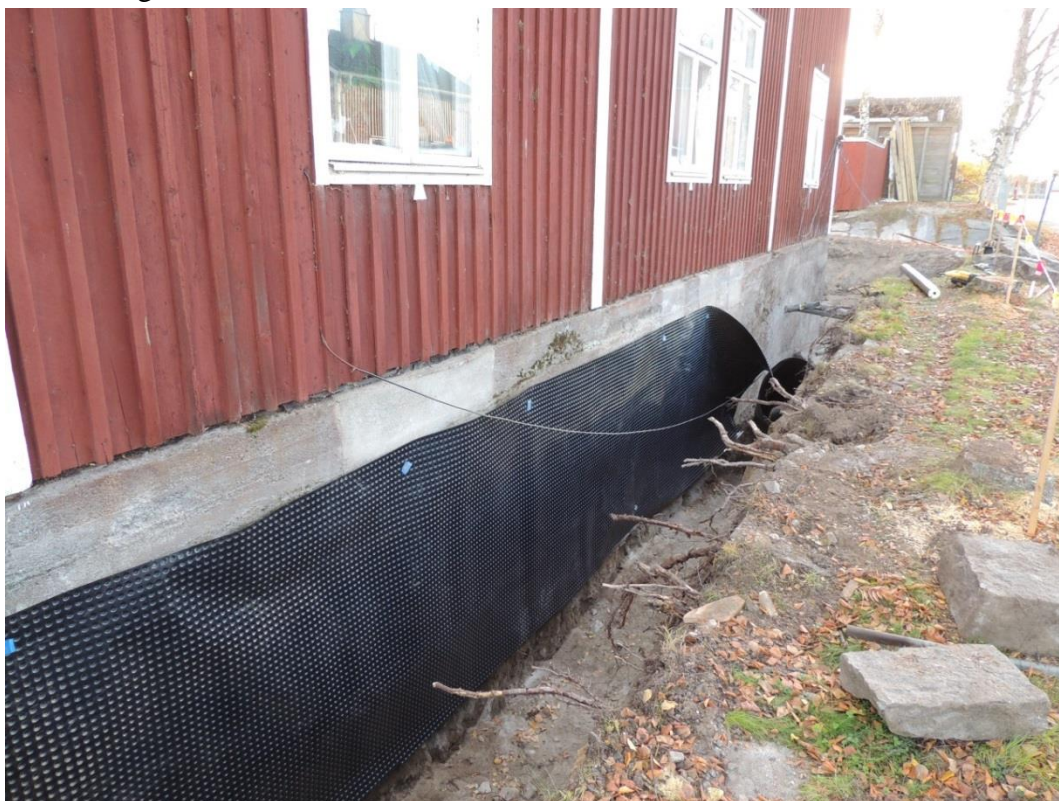
Bild 40 Doktorsgården, isolering mot betonggrund, bostadshus. Foto av L. Liedgren, 2013.

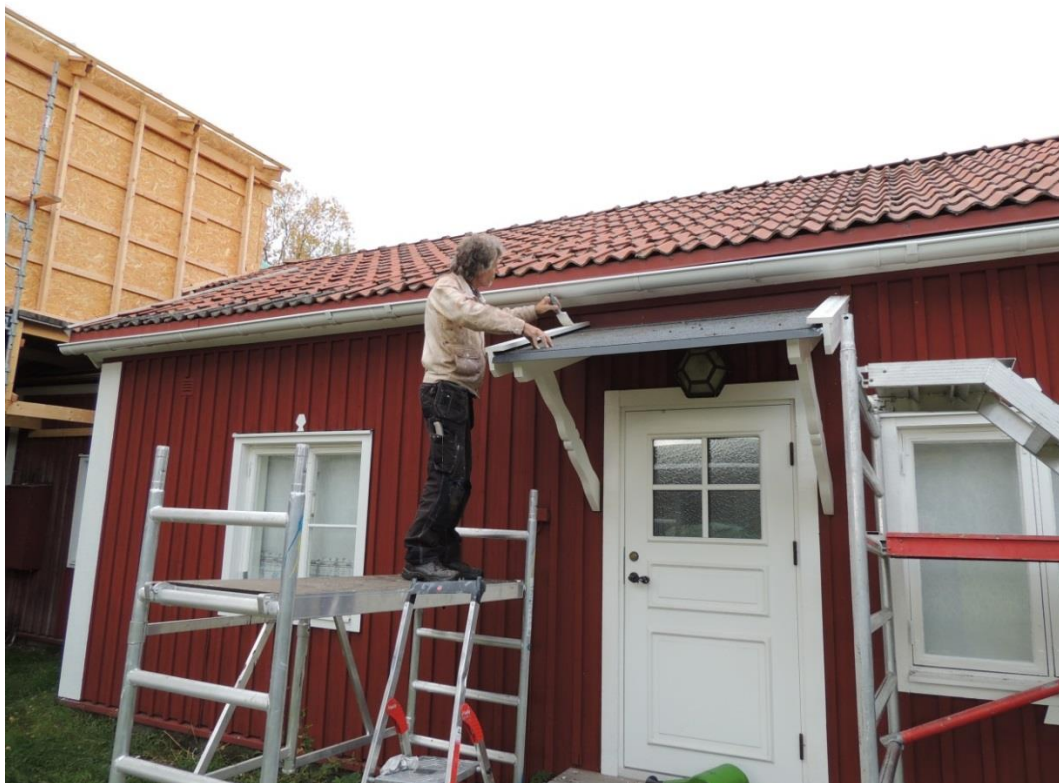
Bild 43 Flygelbyggnad, Doktorsgården, målning av entrédel. På bild är målaren Bernt Adolph, Kulturfärg.

Lilla entrén till lägenhet i flygel. Vad gäller taket över bron byttes hela taket utom bärande konstruktion (bild 43): dvs. takpapp, underlagspapp, råspont, gavelbrädor och takfot. Vidare reparerades fönsterbåge till vänster om ingång. Rötskadad panel byttes i hörnet, i mötet mellan huvudbyggnad och flygel. Vita hänggrännor och stuprör monterades på båda sidor om taket.

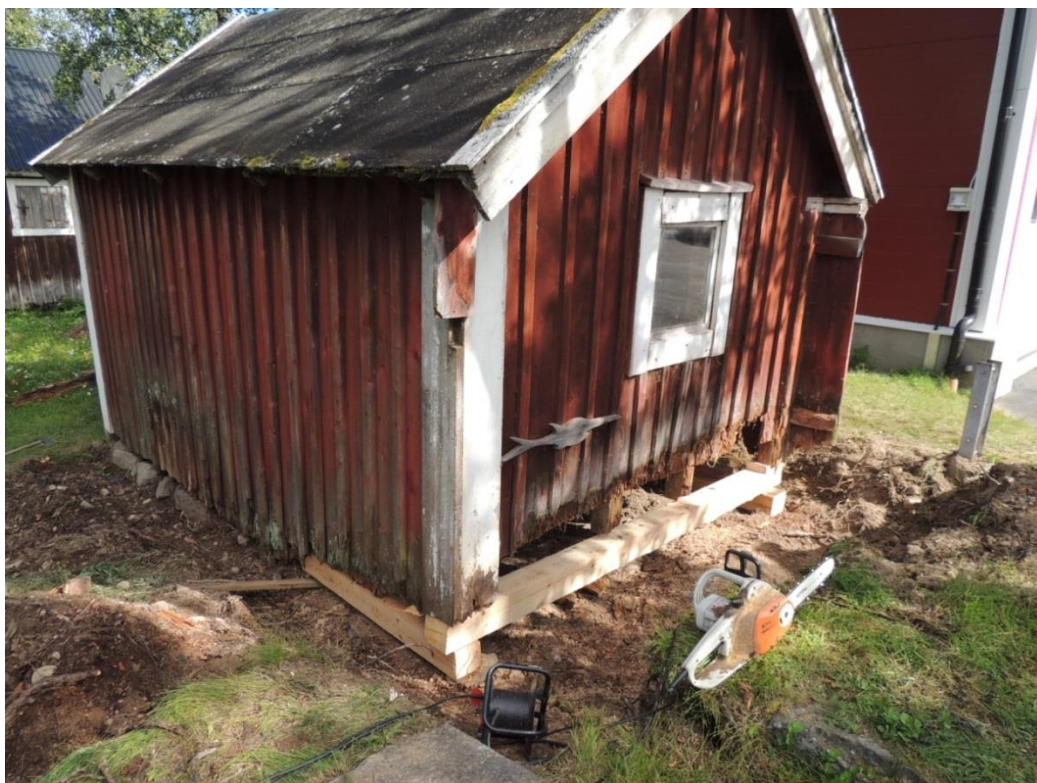
Bild 52 Lilla uthuset, Doktorsgården, insättning av nya syllar. Foto av L. Liedgren, 2013.

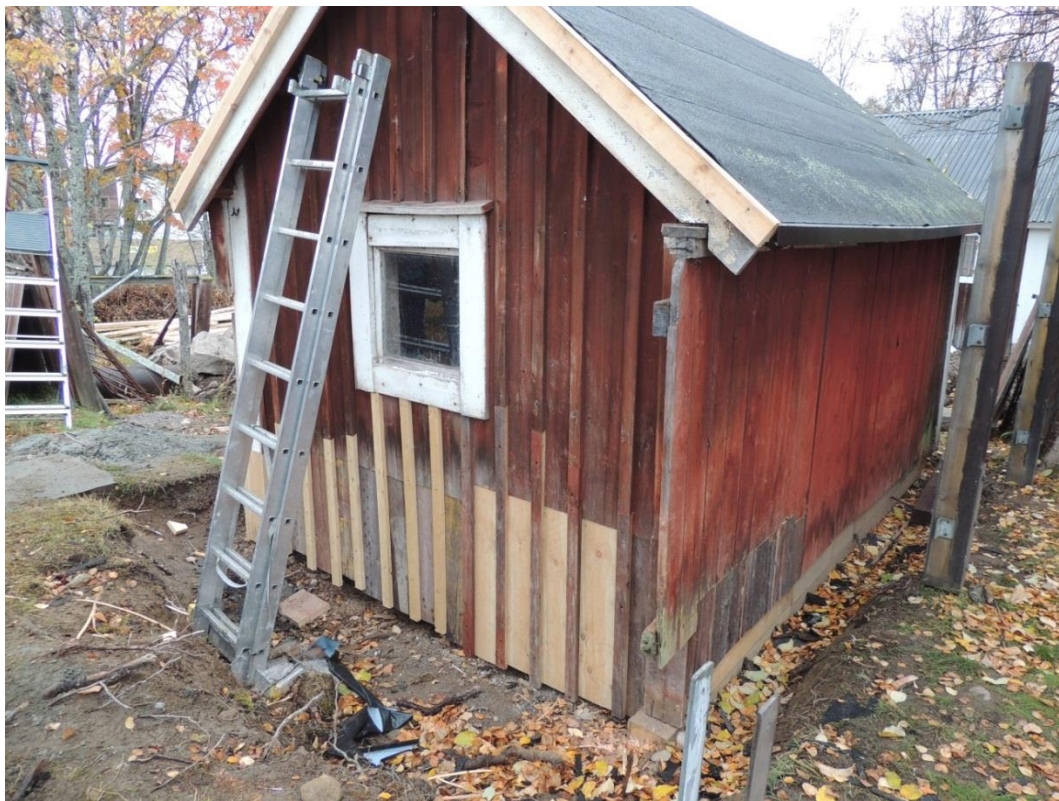
Bild 53 Lilla uthuset, Doktorsgården, utbytt rötskadat virke, gavel. Foto av L. Liedgren, 2013.

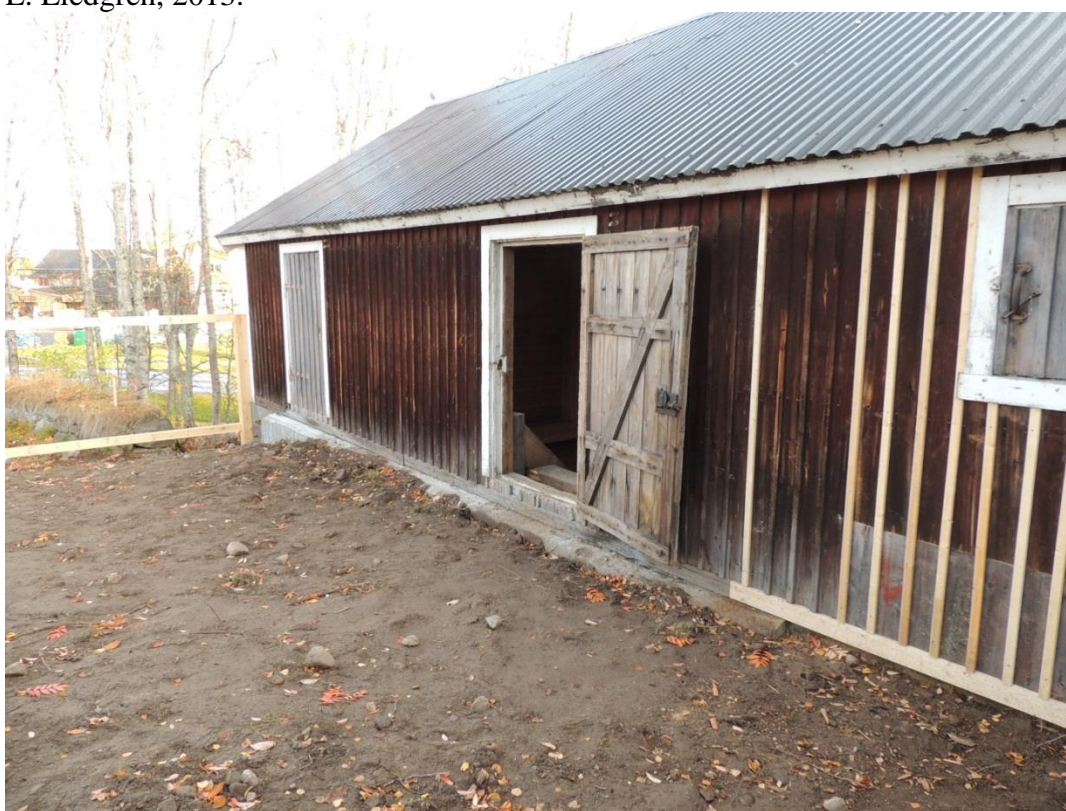
Bild 60 Stora uthuset, Doktorsgården, gårdssida, restaurerad. Foto av L. Liedgren, 2013.

In mot gården grävdes jordmassorna bort för dränering (likartat som för bostadshus) och markisolering av grundväggen (bild 57). En armerad betongbalk gjöts ovanpå dräneringen, mot den gamla betongväggen som behölls (bild 59). Med hjälp av en grävmaskin kunde sedan uthuset flyttas till sin gamla position, så gott som var möjligt (bild 60). För att komma åt med maskinen måste två gamla björkar avverkas. Panel, som var rötskadad under hönshusets fönsterlucka samt syllring i samma parti, byttes. Hängrännor uppsattes på takdel mot innergården.

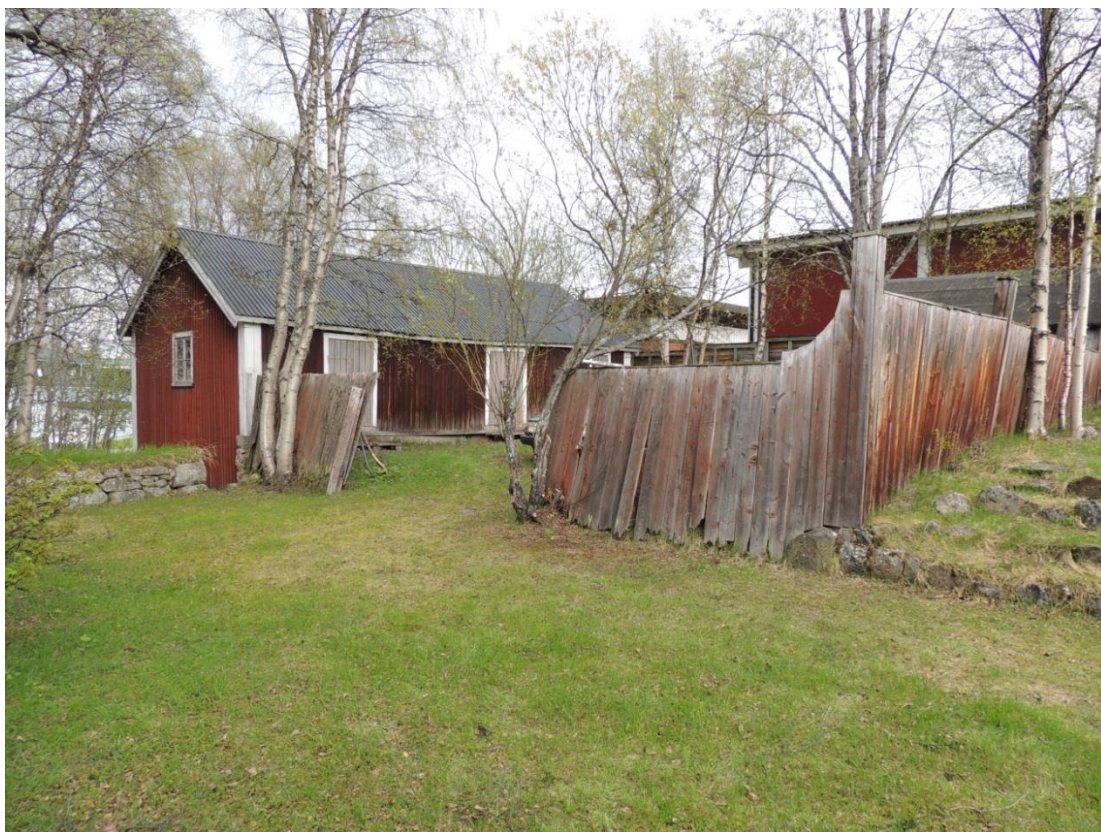
Bild 61 Plank vid uthusen, Doktorsgården, före upprustning. Foto av L. Liedgren, 2012.

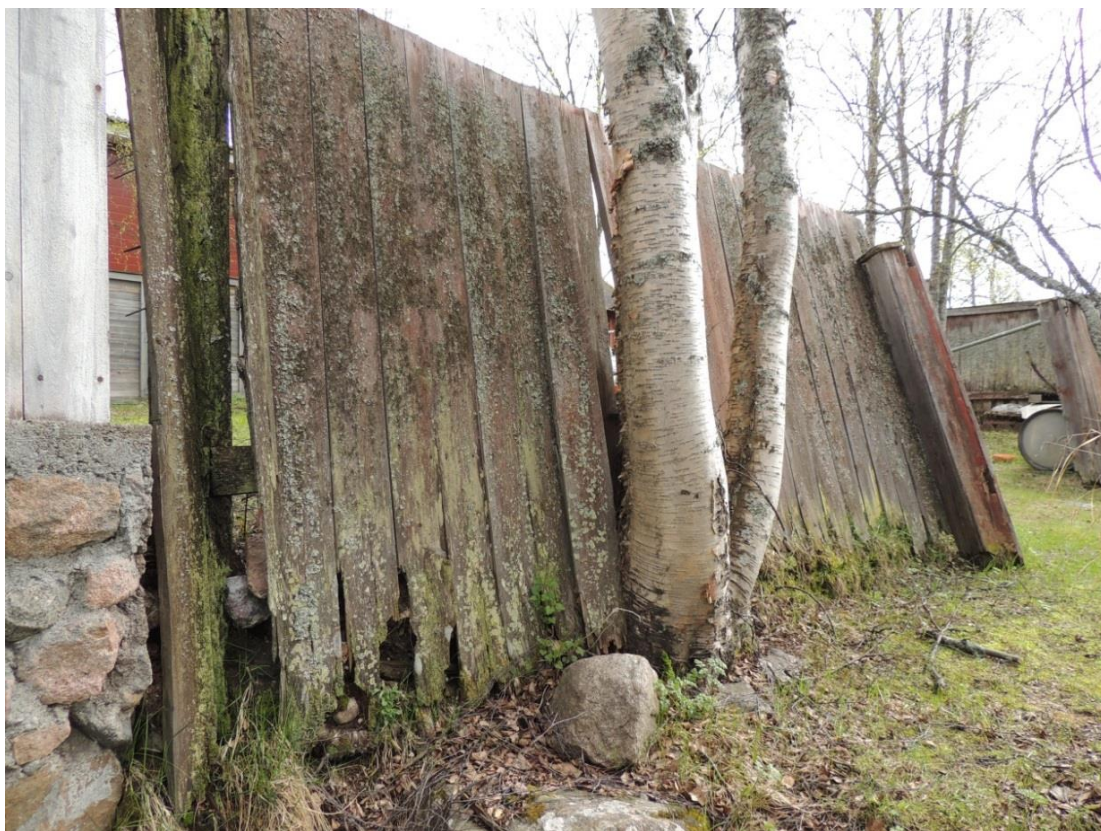
Bild 62 Plankdel invid stora uthuset, Doktorsgården, före upprustning. Foto av L. Liedgren, 2012.

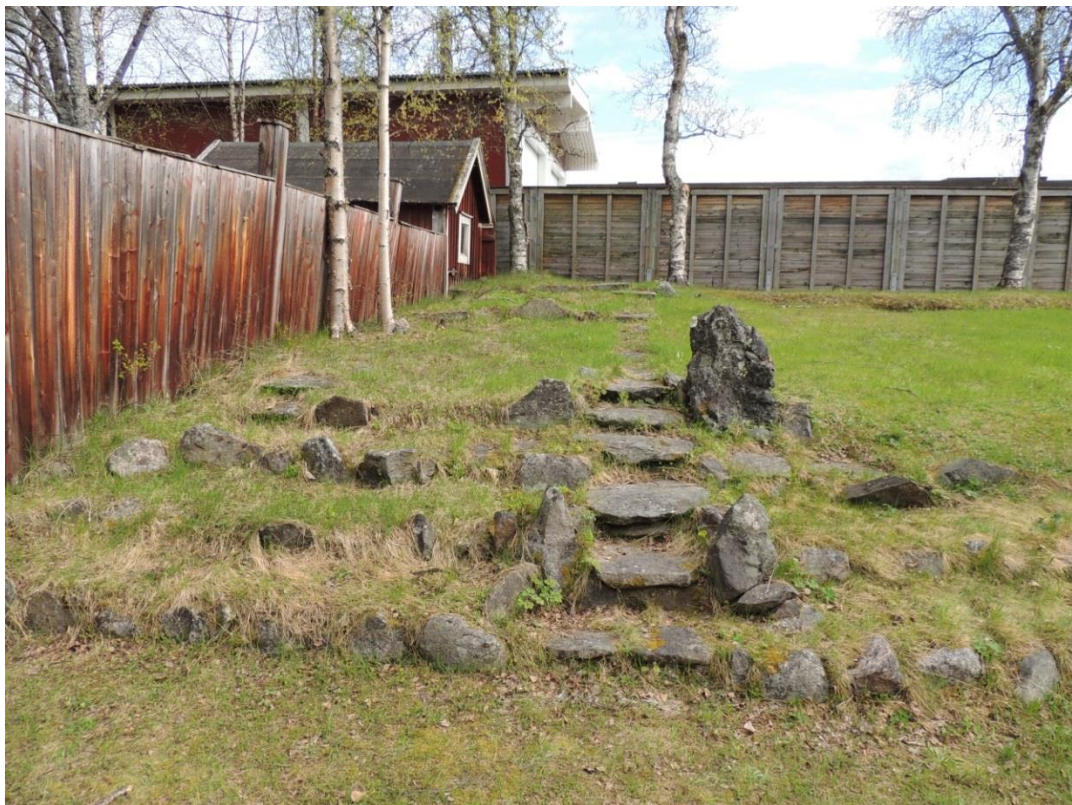
Bild 63 Stenarrangemang invid plank, Doktorsgården. Foto av L. Liedgren, 2012.

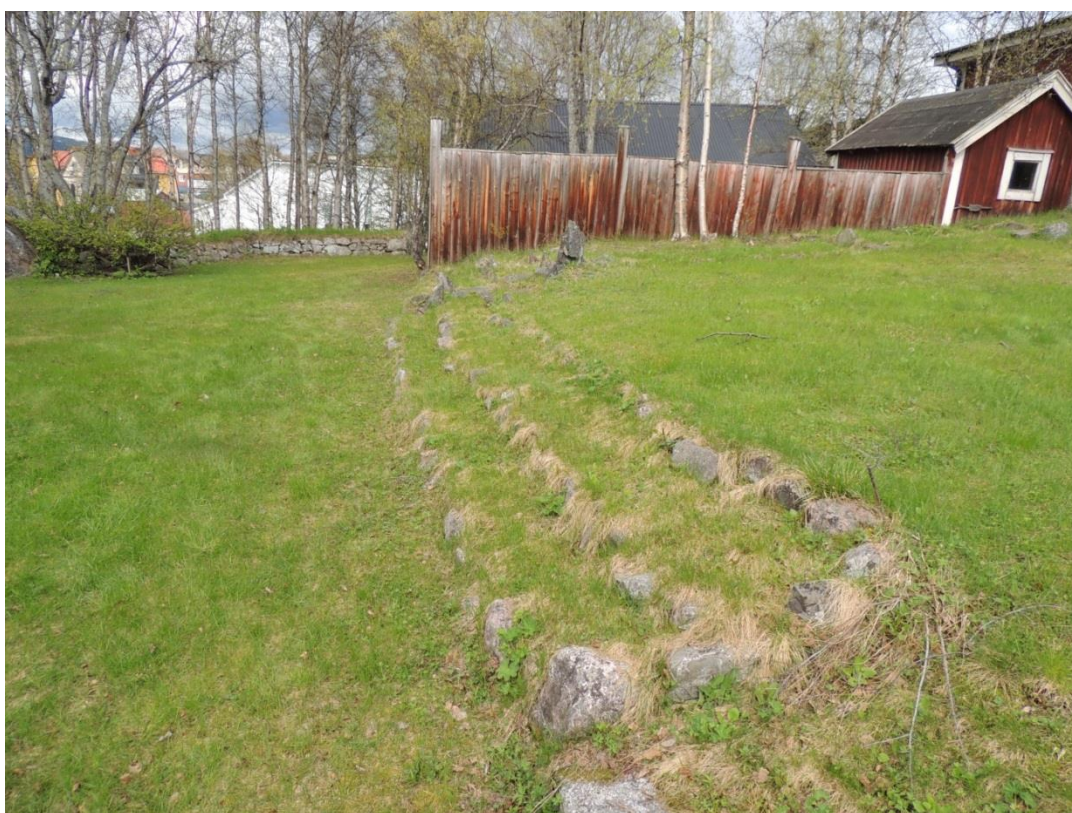
Bild 64 Stenarrangemang, Doktorsgården. Foto av L. Liedgren, 2012.

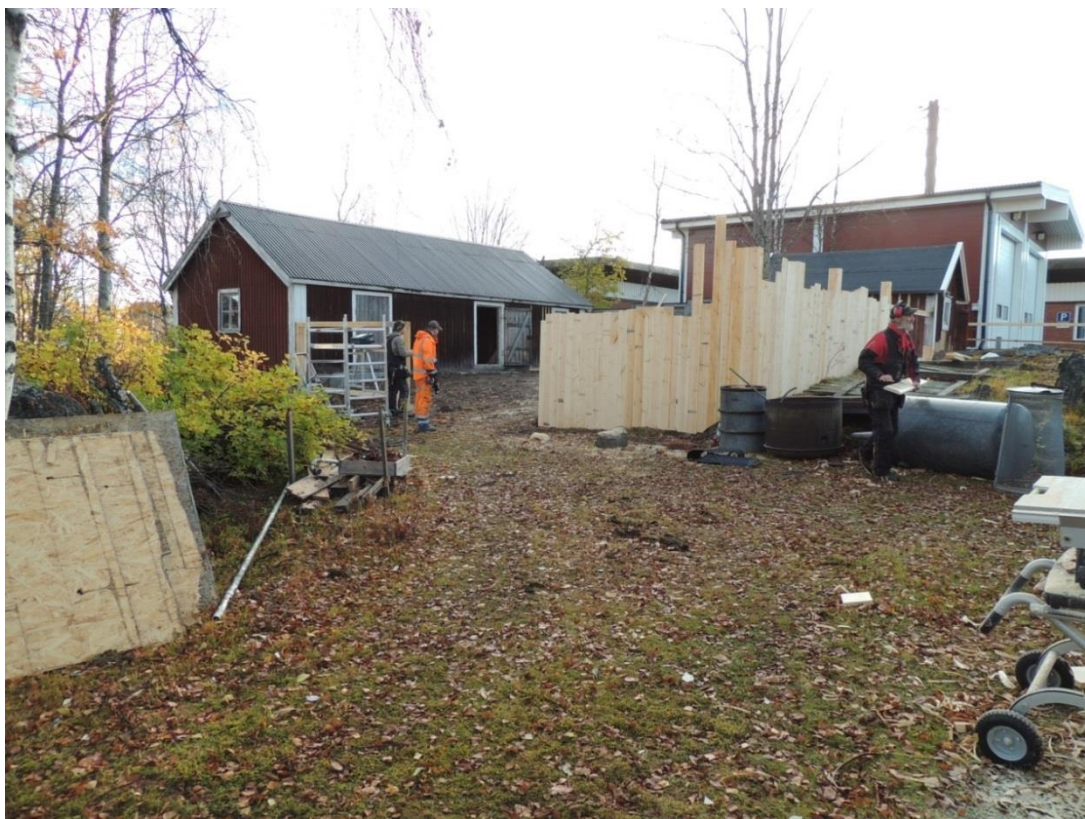
Bild 66 Uppsättning av nytt plank, Doktorsgården. Foto av L. Liedgren, 2013.

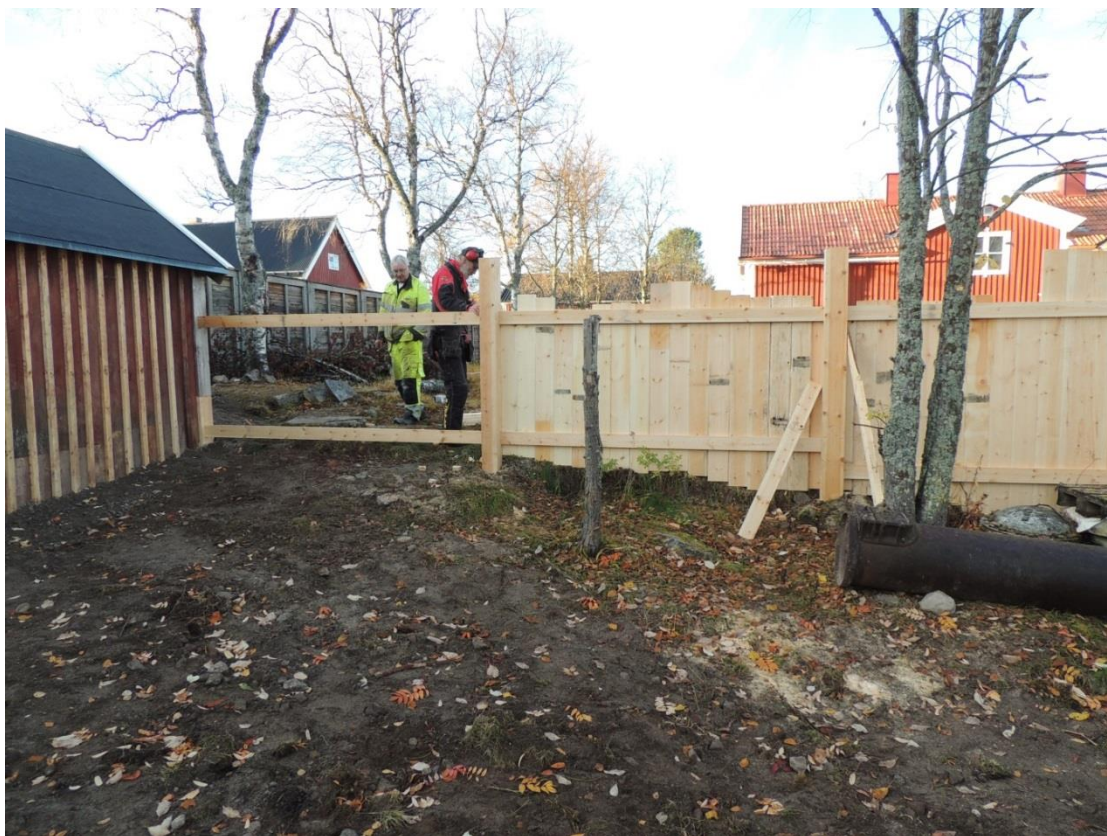
Bild 67 Uppsättning av nytt plank, Doktorsgården. Foto av L. Liedgren, 2013.

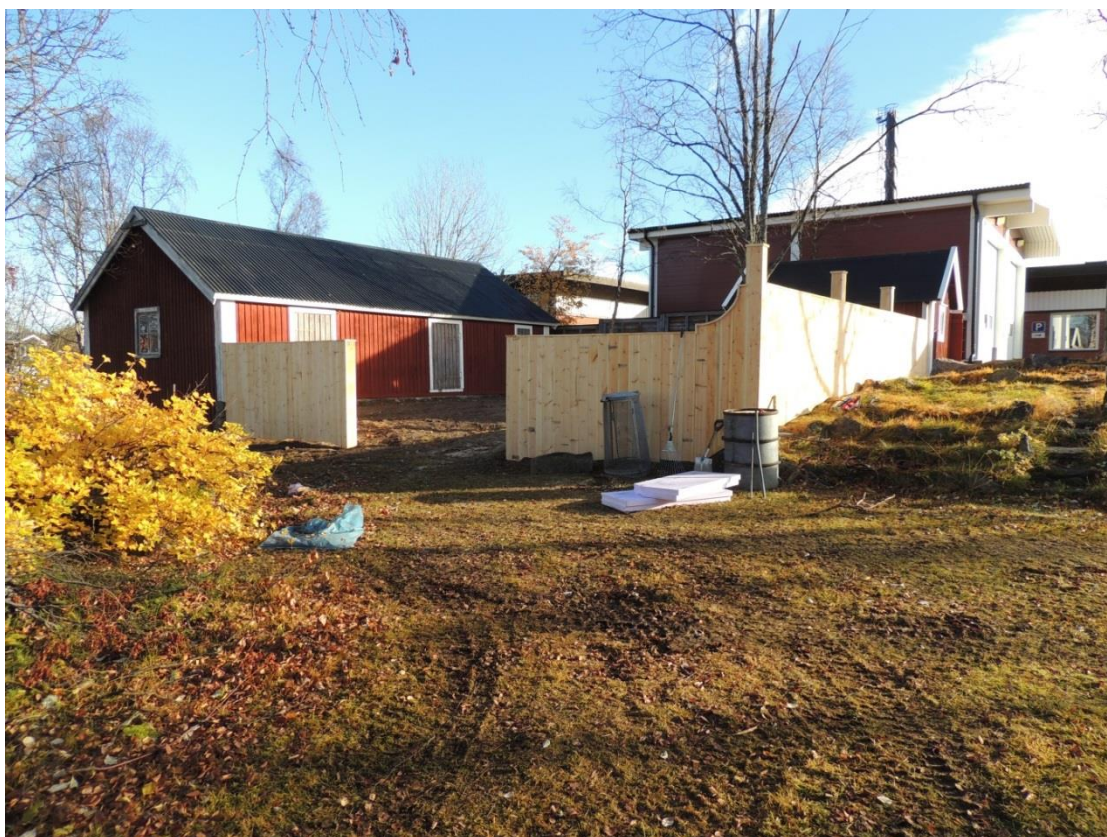
Bild 68 Restaurerat plank vid uthusen, Doktorsgården. Foto av L. Liedgren, 2013.

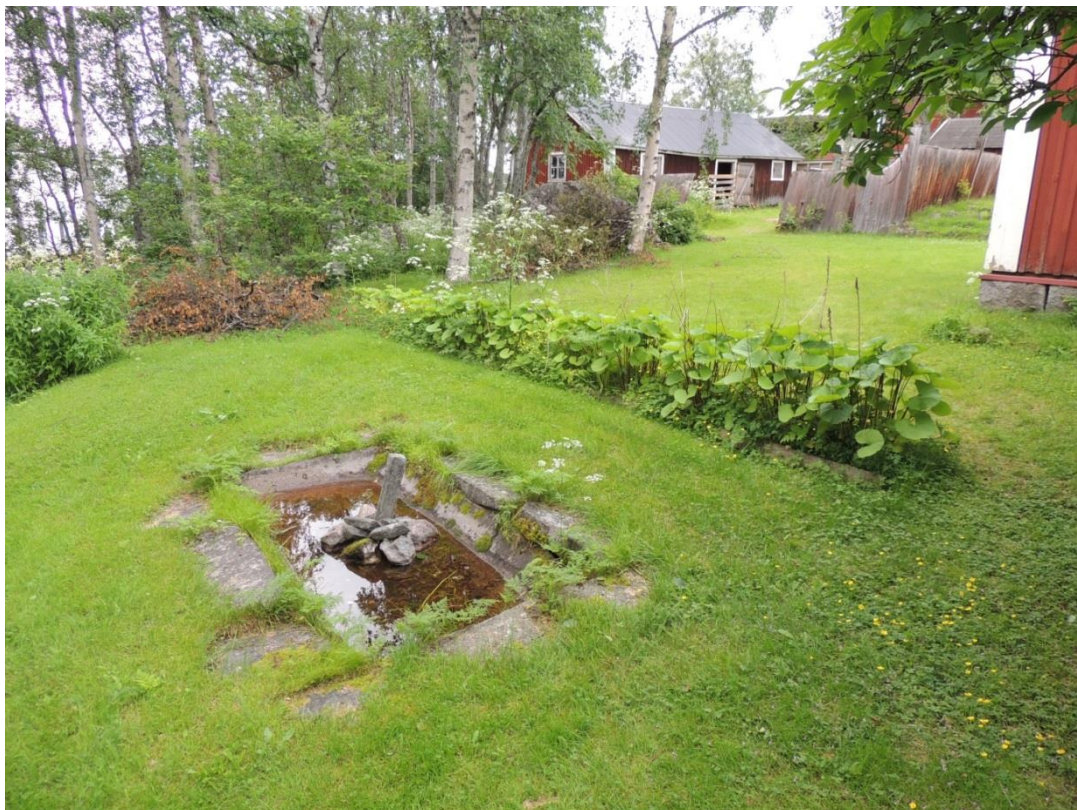
Bild 69 Fågeldamm vid flygelbyggnad, Doktorsgården. Foto av L. Liedgren, 2013.

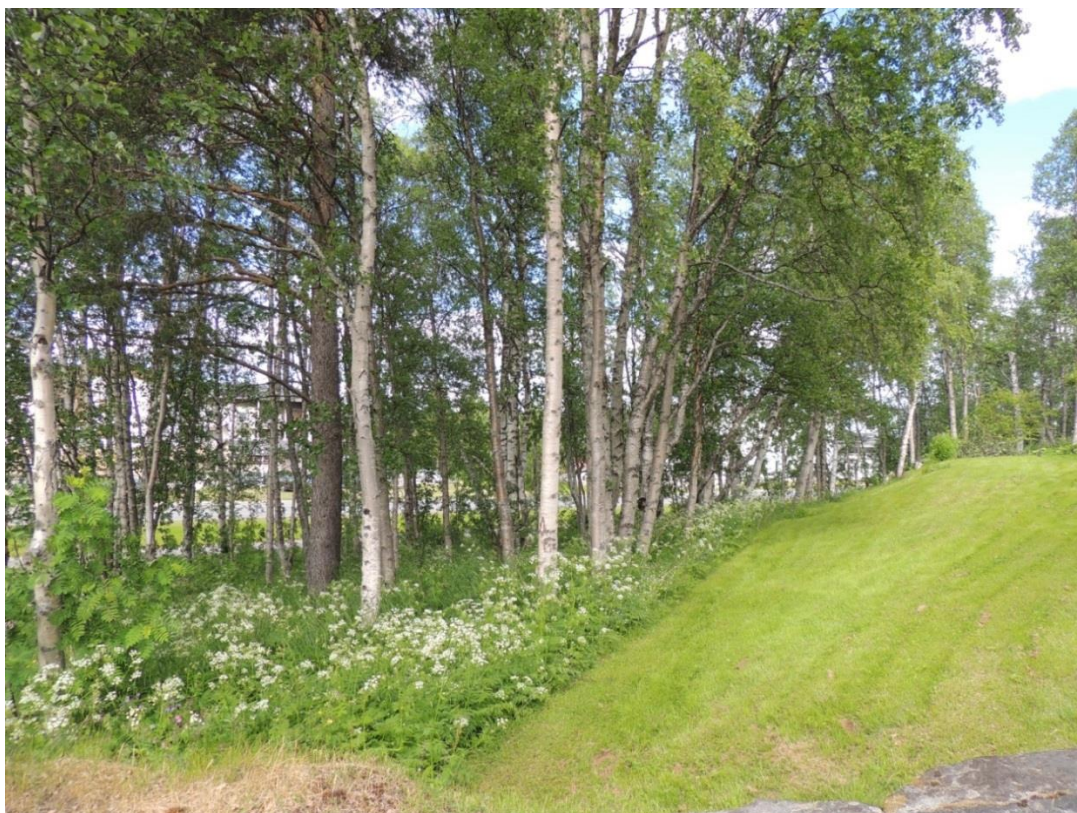
Bild 70 Vildvuxet skogsparti mellan Doktorsgården och Silvervägen. Foto av L. Liedgren, 2013.

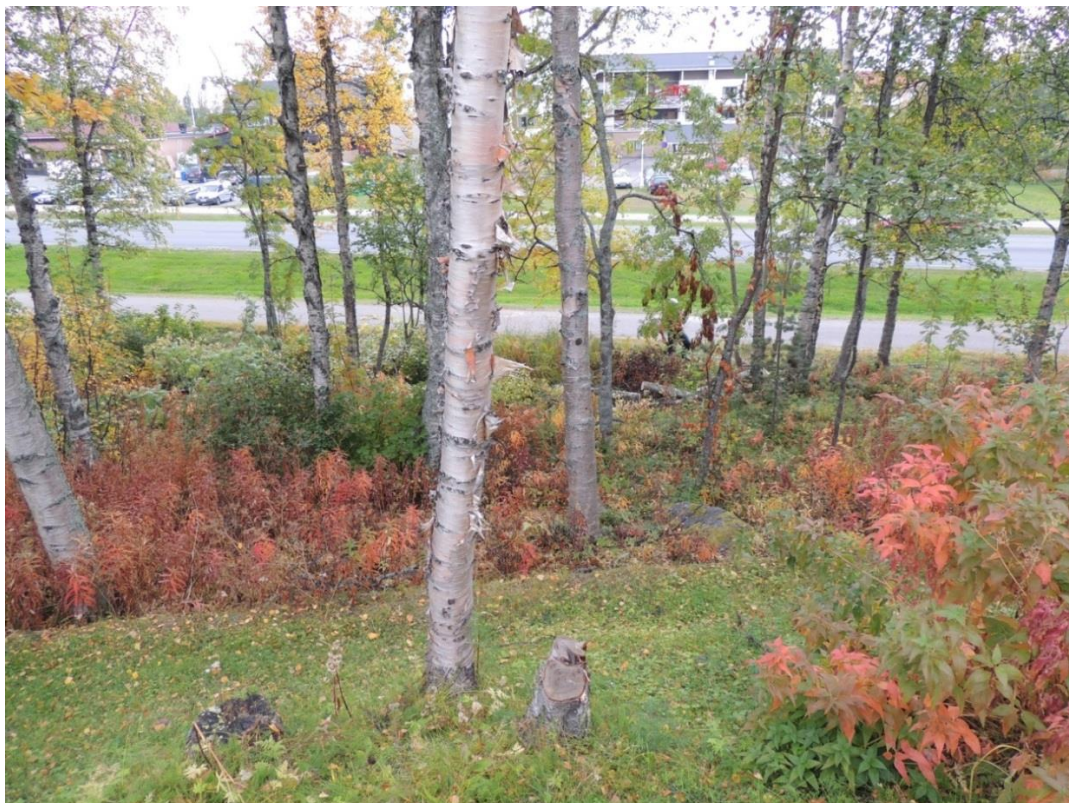
Bild 71 Delvis utglesta skogsparti mellan Doktorsgården och Silvervägen. Foto av L. Liedgren, 2013.
